# コンクリート構造物のメンテ ナンス

(開業後 1 5 4 年の鉄道の経験から)

石 橋 忠 良

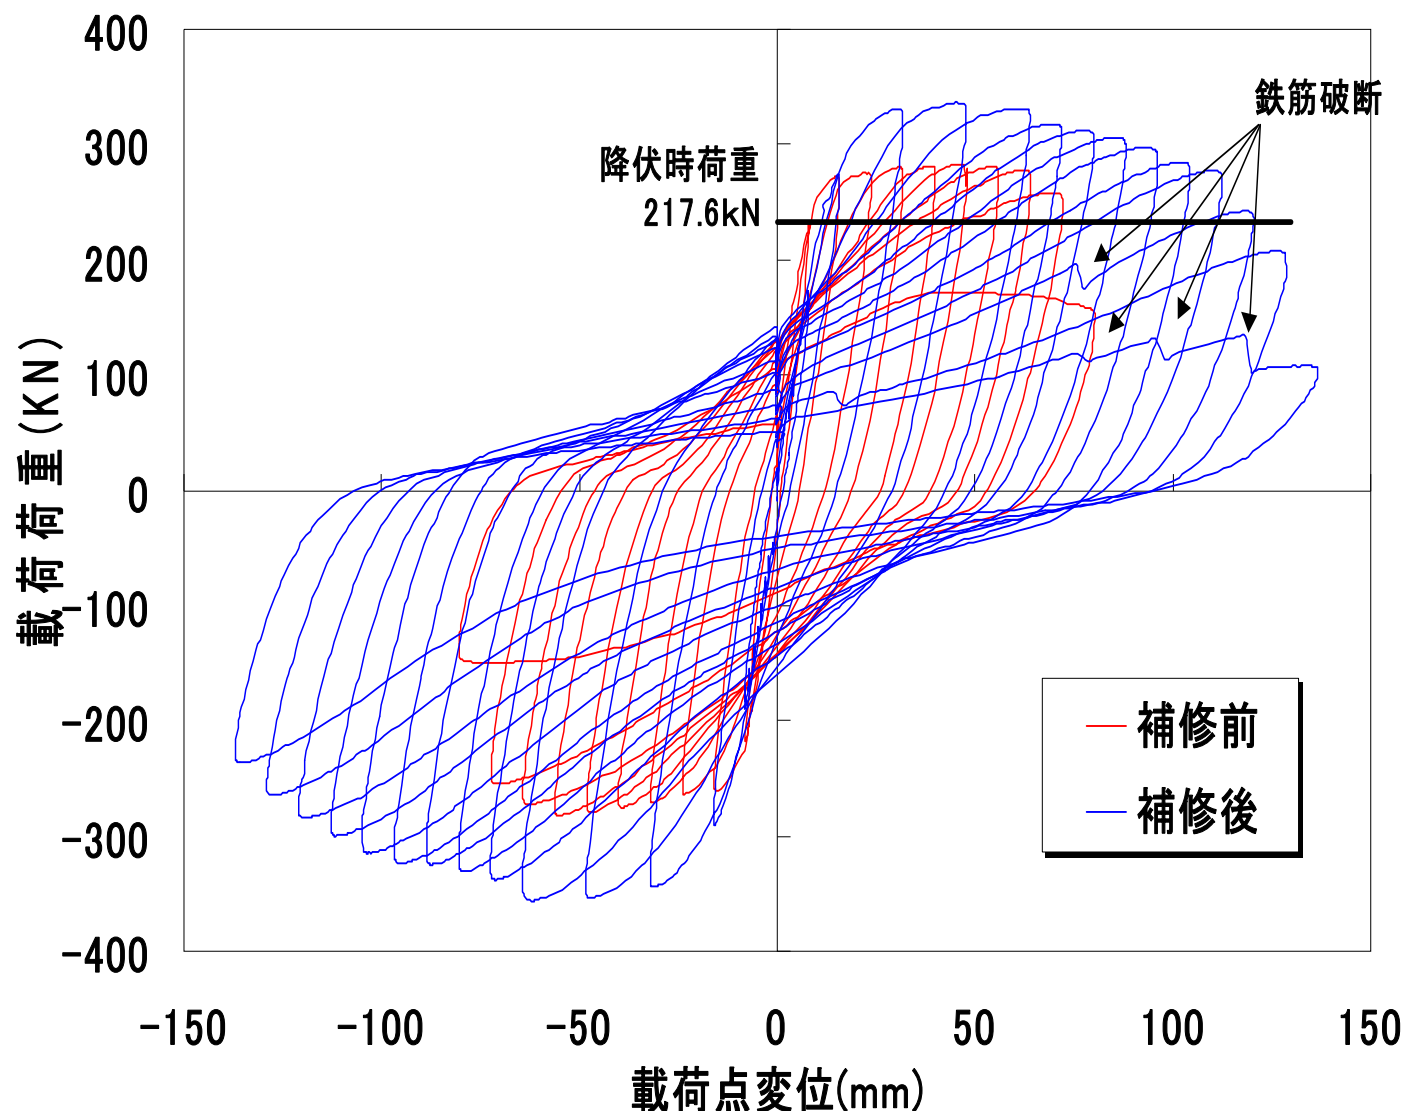
## ②断面補修した試験体の交番載荷試験

交番載荷試験終了後の試験体の断面補修を行い、最載荷を行う

### 補修前

9 $\delta_y$ 程度まで最大荷重を保持している

### 補修後

4 $\delta_y$ 程度まで最大荷重を保持しており、補修前に比較して、終局変位がかなり伸びている

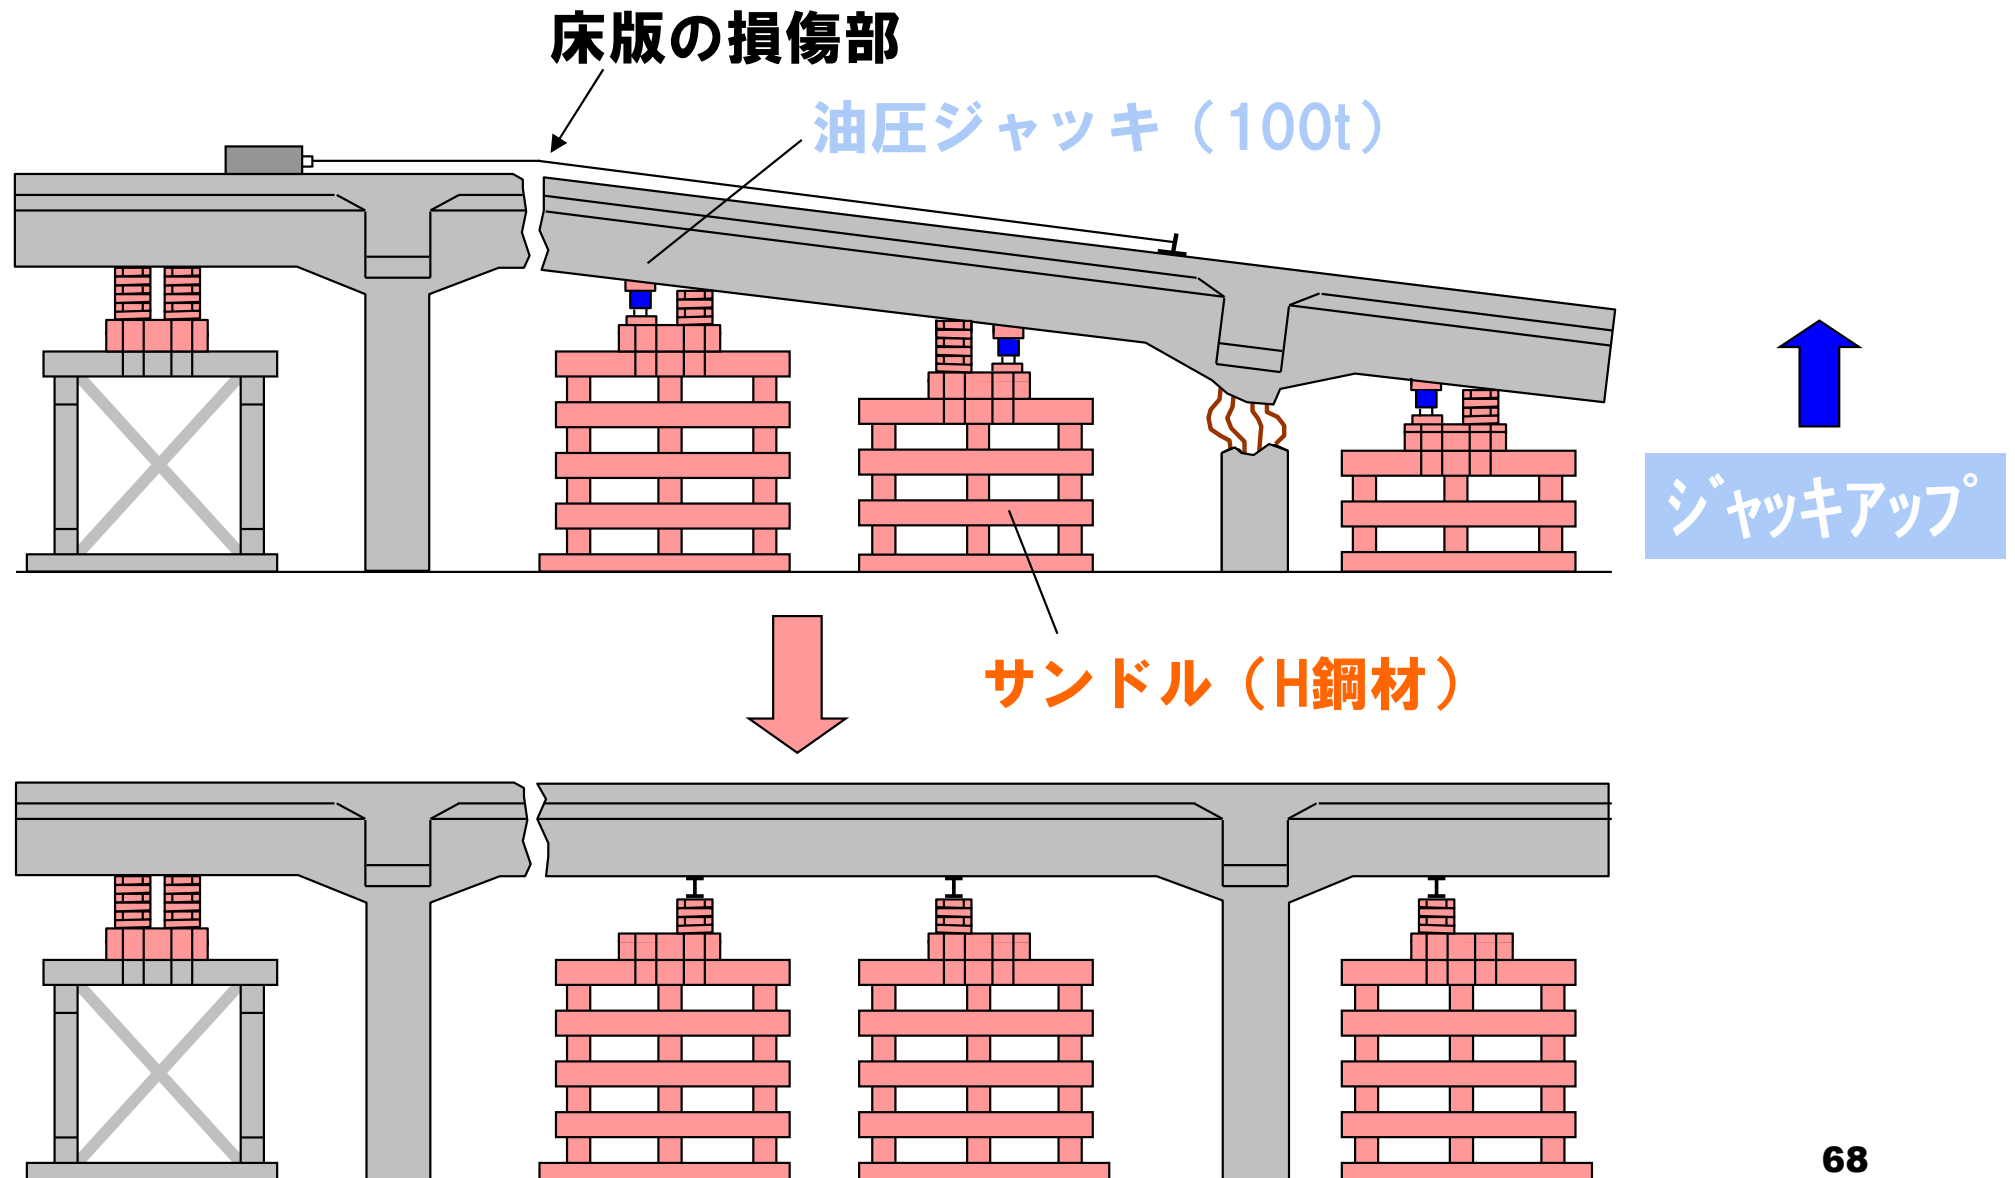
## ジャッキアップ工法

- ①鉄筋が降伏（伸びきってしまうこと）して曲がっても、**850℃程度で熱して真っ直ぐに戻せば、元の性質に戻り、再使用できる。**
- ②コンクリートは、**ひび割れに注入**すれば元の性情に戻る。
- ③重いものは、**ジャッキと、テフロン**で容易に動かすことができる。

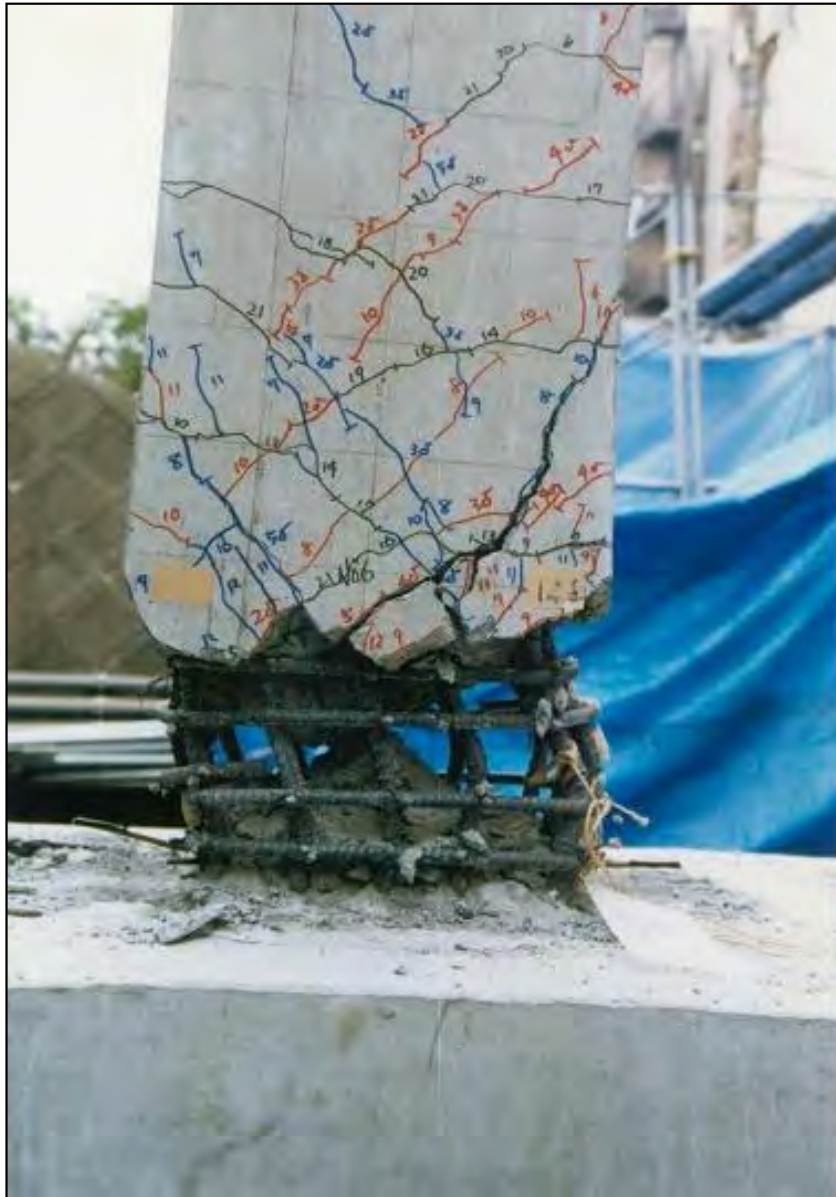
## 従来の配筋方法

# 損傷状況（交番載荷終了後）の比較

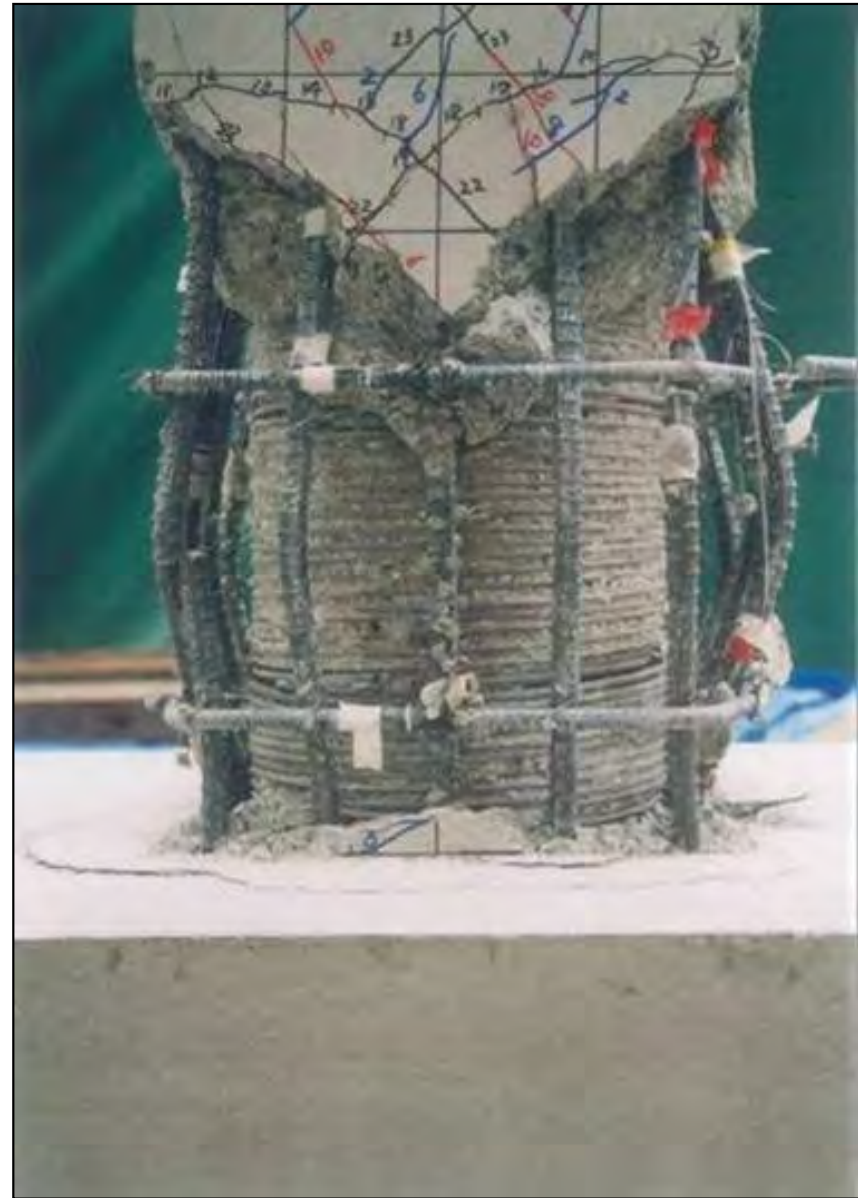
## 内巻スパイラル鉄筋の配筋方法（20δy載荷終了後）

大変形領域でも  
急激な耐力低下  
を生じない

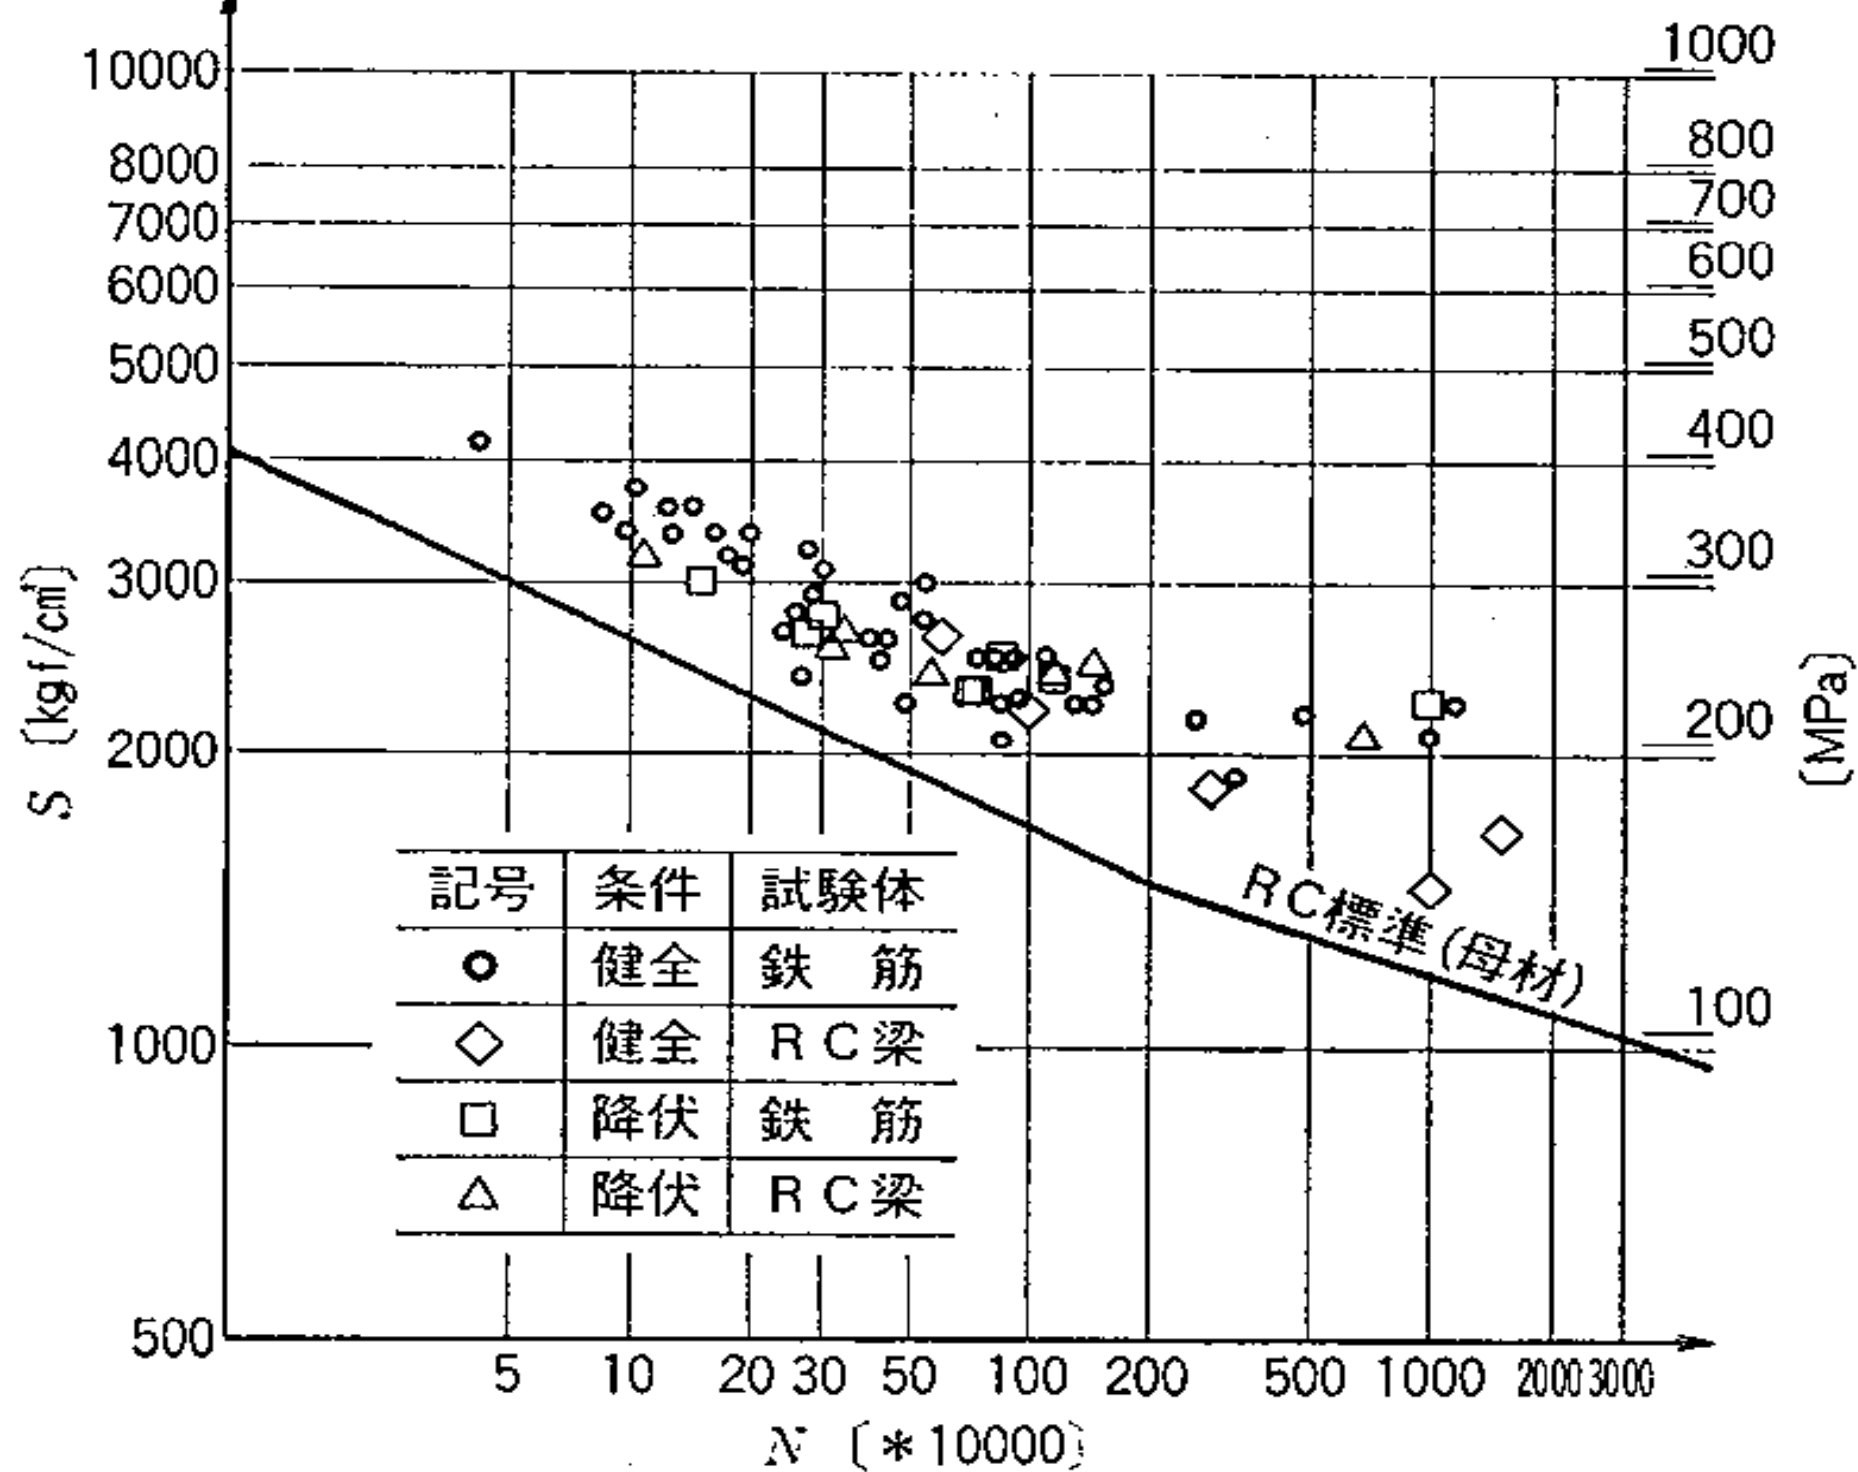
図-6 降伏歪以上の歪をうけた鉄筋と健全な鉄筋の  $S-N$  線<sup>74</sup>
