# 首都高速道路における 維持管理の取り組み

首都高速道路株式会社

保全・交通部 点検・補修推進室

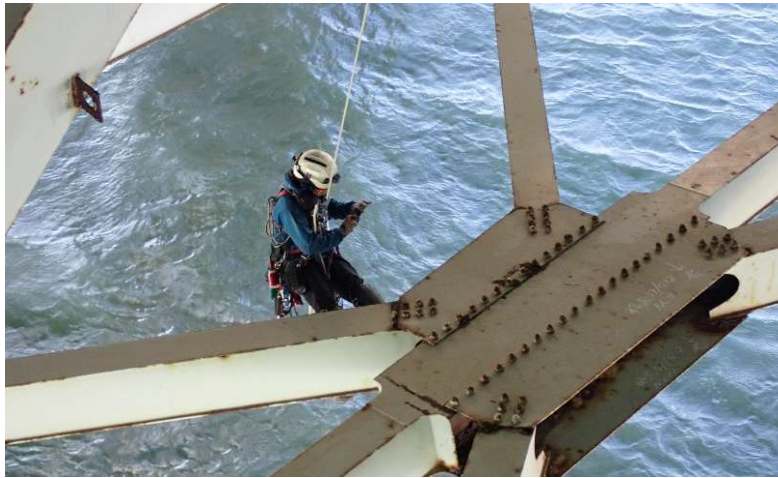
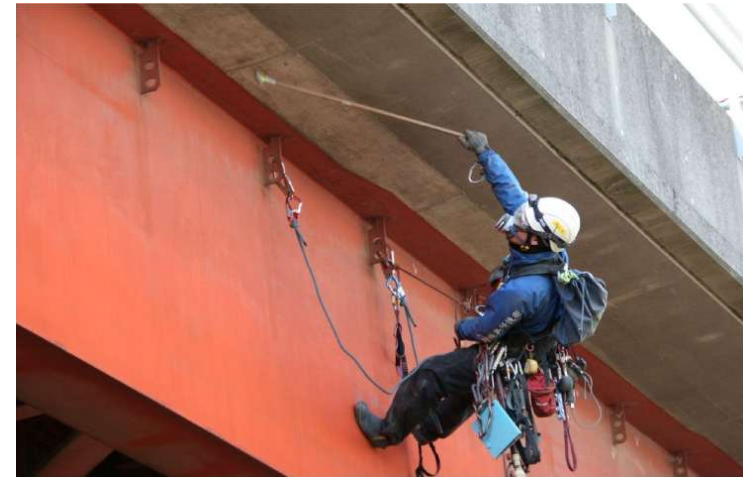
高所作業車による近接点検がしにくい箇所において、**ロープアクセス**を採用  
**ロープアクセス** = 高所で作業する特殊技術をもった点検員が近接点検を行う手法  
✓ 特殊技術のため、通常より費用を要することが課題

高架下に車両が入れない箇所での近接点検

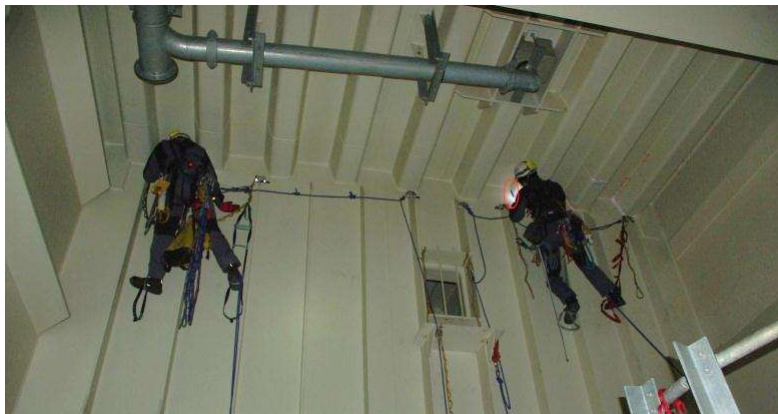
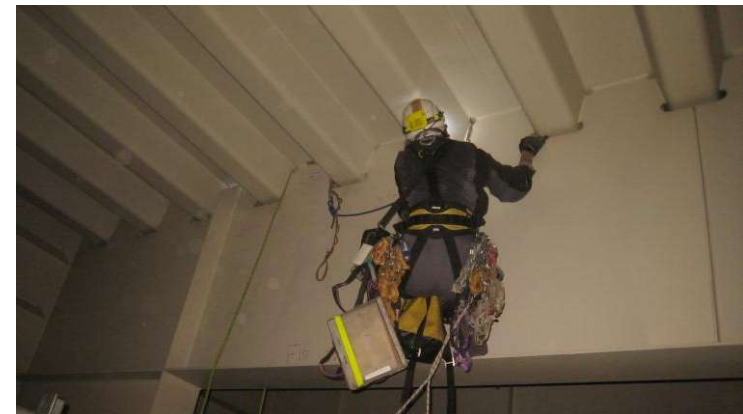
箱桁内での近接点検

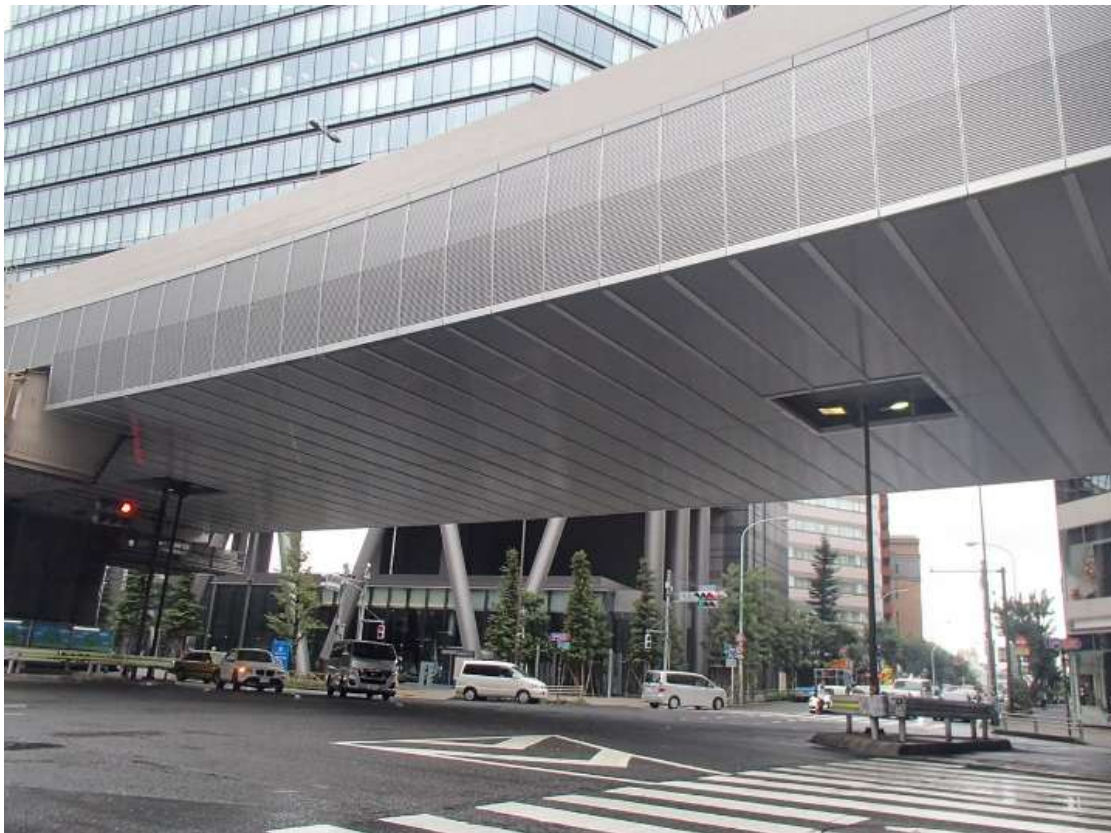
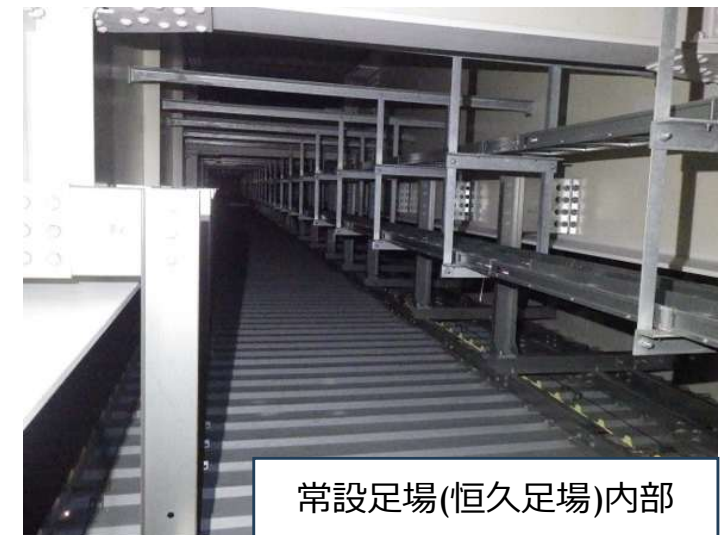
断面図 (イメージ)

主要幹線道路の交差点部等で、**維持管理性、高耐久性、景観性**を兼ね備えた「常設足場(恒久足場)」を設置し、作業空間を常時確保

高速3号渋谷線  
神泉町交差点

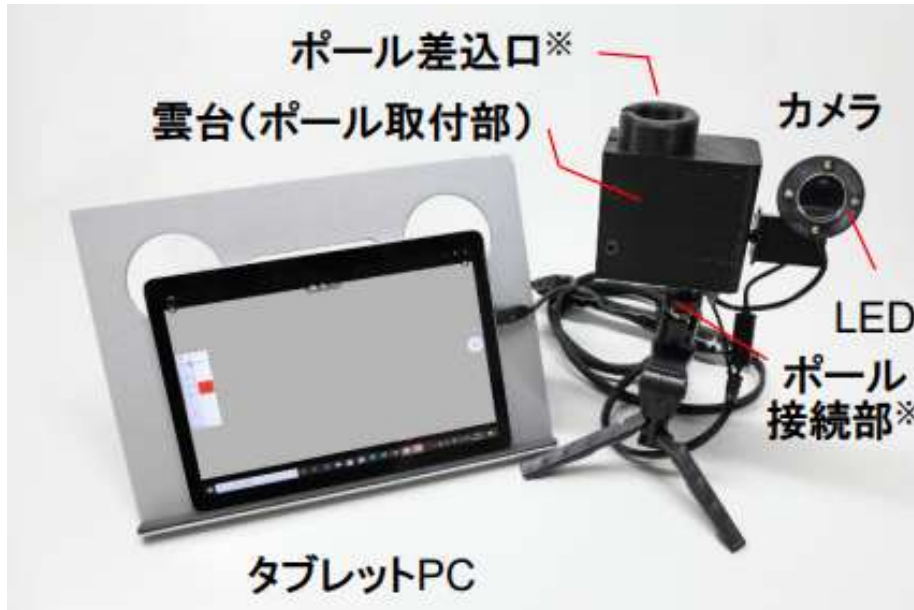
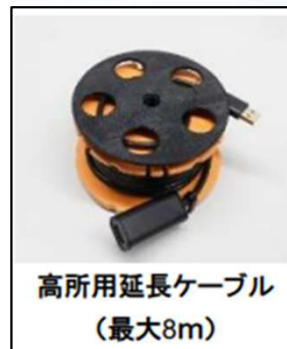
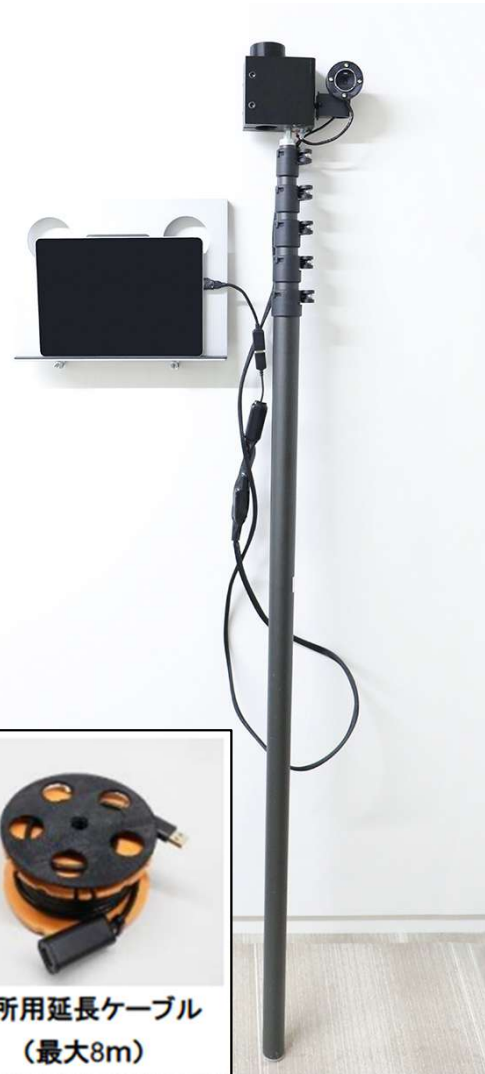
## あいあい～軽量垂直ポールカメラ～

高架下状況が悪く高所作業車のバケットが進入できないような狭隘な場所  
や高所作業車が設置できない高所の状況を確認

- ・ 雲台操作映像・画像・記録、確認等の操作をタブレットPC1台に集約
- ・ LED照明の照度調整可能
- ・ 高さ8mまで点検可能

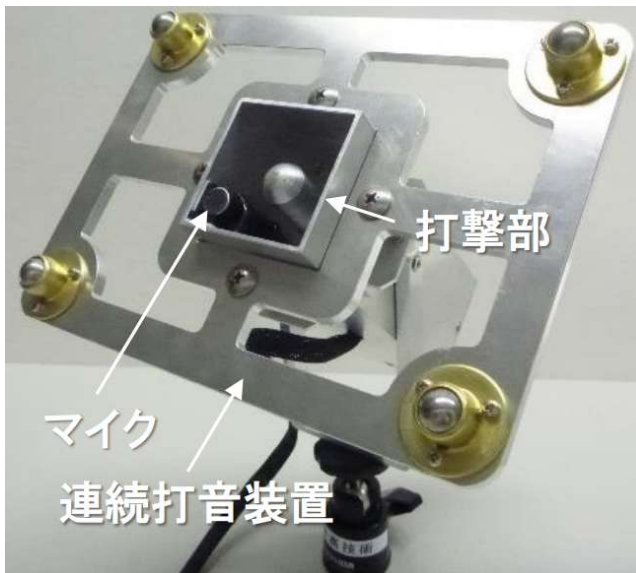
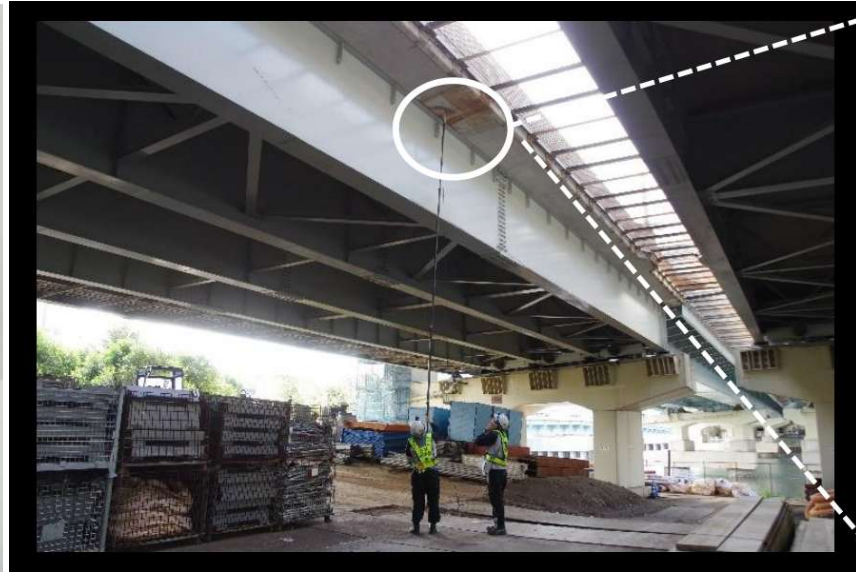
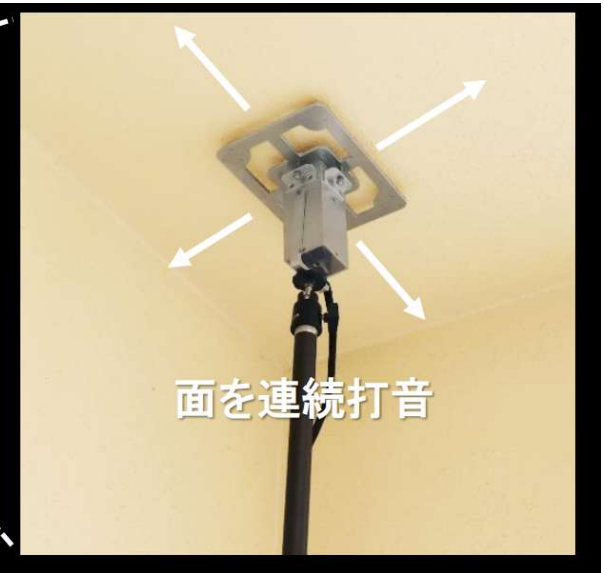
## こんこん ～連続打音検査装置～

高架下状況が悪く機械足場が設置できない場所や、機械足場のバケットが進入できないような狭隘部などのコンクリート構造物のたたき点検に活用

- 本体に内臓のマイクにより高所での打撃音を聞くことが可能
- 面を連続的に打音検査が可能
- 大容量バッテリー搭載で1日作業（8H）は十分にカバー
- 高さ8mまで点検可能

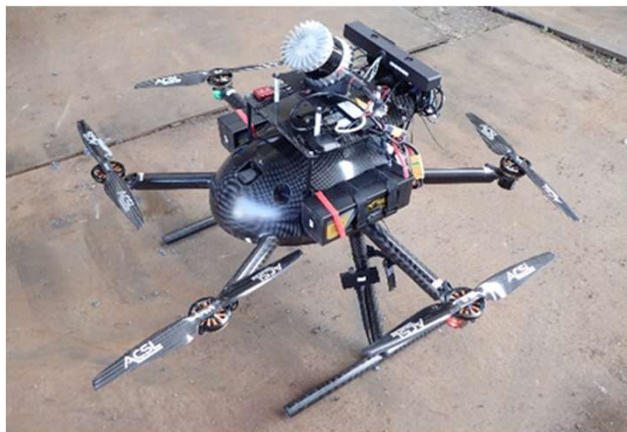
大型ドローン

- カメラ画素が良く、照明を装備
- 広範囲にて映像取得
- 位置情報の取得が可能

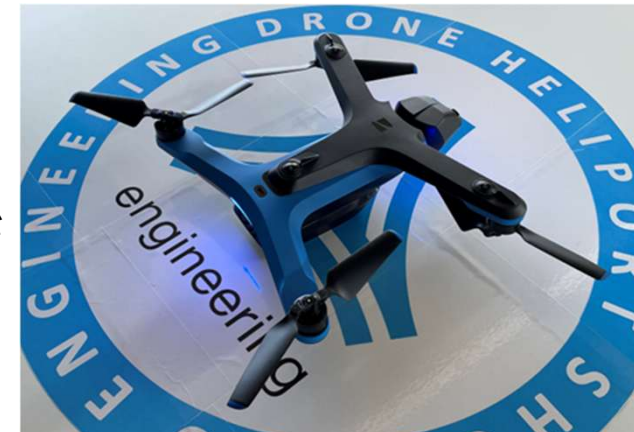
小型ドローン

- 桁間への進入が可能
- 大型ドローンの死角部の確認が可能

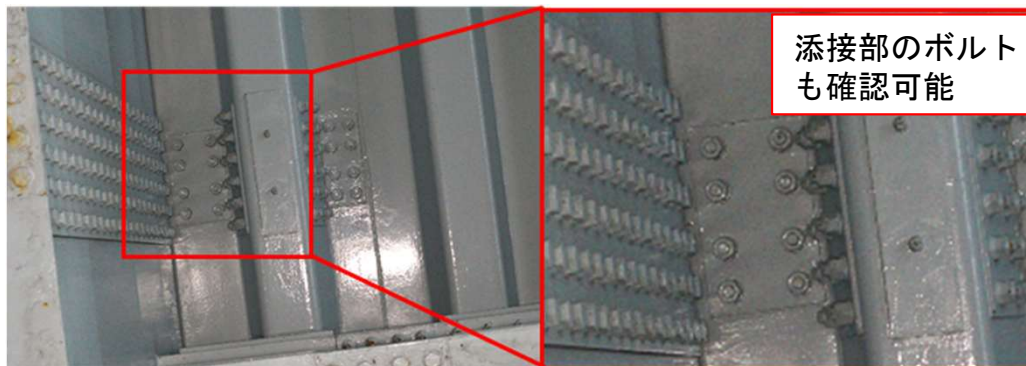
添接部のボルトも確認可能

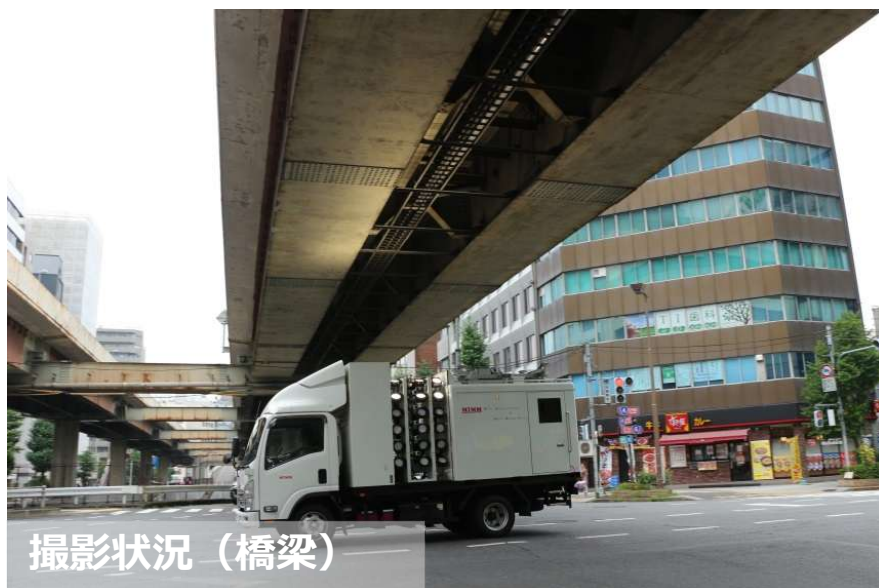
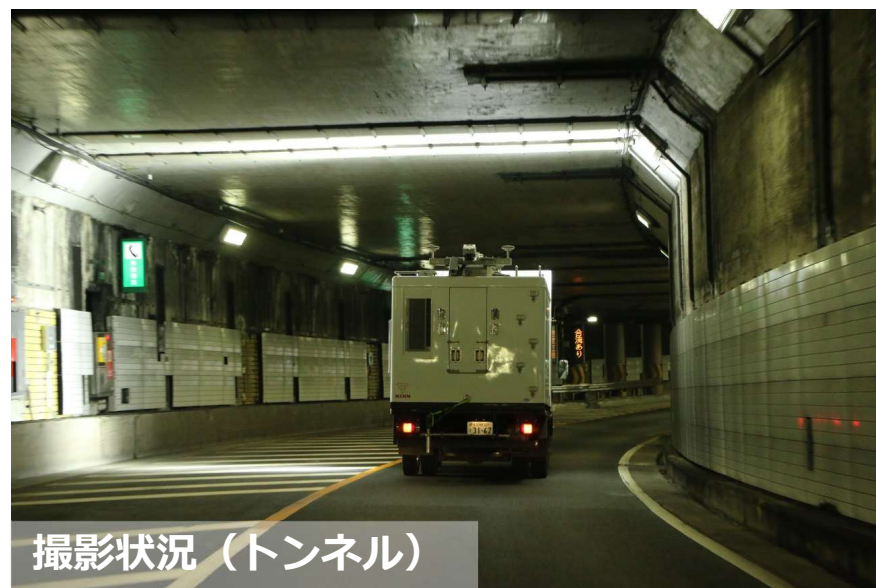
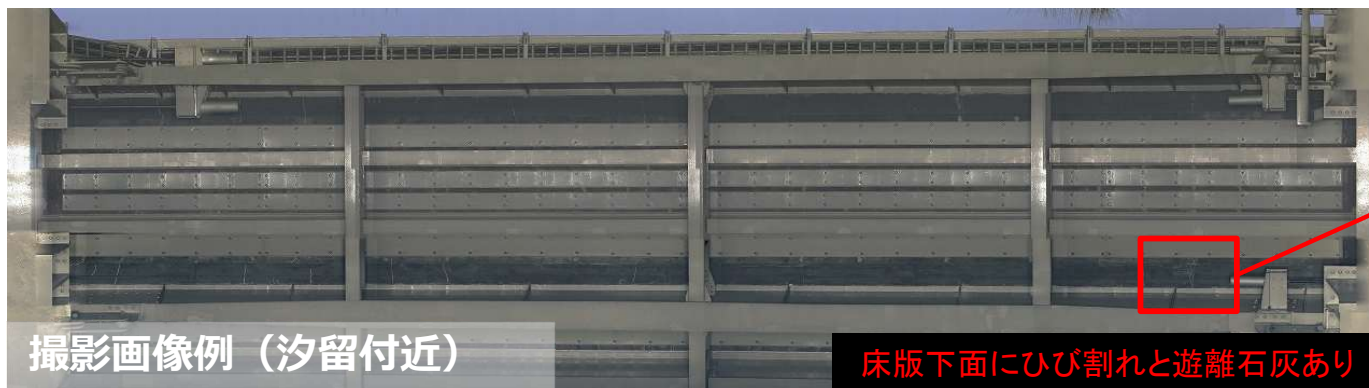
## 走行型撮影車（MIMM）

高架下街路交差点部や高速道路 JCT 部など交通規制が困難な箇所において、走行型撮影車で撮影した高精細画像を解析し、当面の安全性を確認

床版下面にひび割れと遊離石灰あり

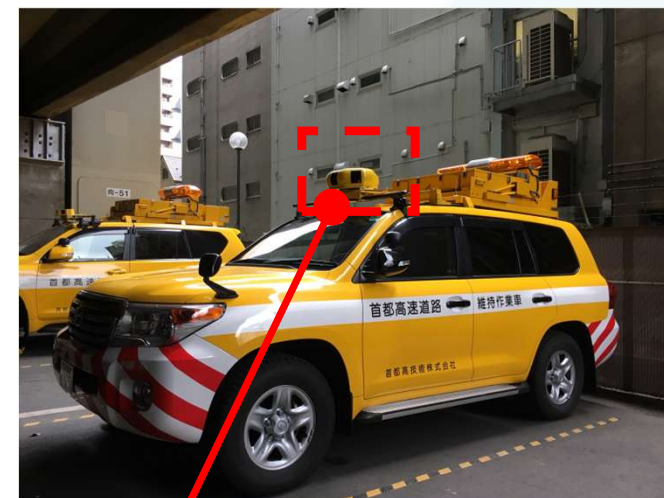
車載カメラ

1つのカメラが  
60°の画角を撮影  
し、3つで180°の  
範囲を撮影

◆ 常時録画、高精細画像、映像共有（クラウド） を活用して  
課題を解消する インフラパトロール を開発

- ・ 位置などのメモをとる必要がなく、点検員が損傷発見に集中 ⇒ 点検精度が向上
- ・ 見逃しや路線の再走行が不要となり、撮り直しを削減 ⇒ 点検の効率化
- ・ 緊急事象などの映像を共有でき、事前に現場を確認 ⇒ 補修の効率化
- ・ 損傷自動検知により、車上目視では発見が困難だった損傷を発見 ⇒ 安全性の向上
