# 維持管理システムの 現状と取り組み事例

## ■ 首都高におけるインフラデータプラットフォーム

# 補修の現状と取り組み事例

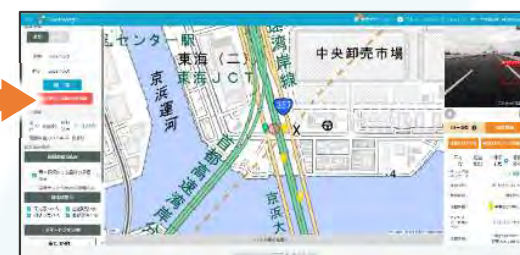
カメラ技術と AI 技術を活用した点検システムの開発により、巡回点検の補助（代替）および自動化による効率化（担い手不足の解消）を目指す。

30分以内に表示

- ポットホールやひび割れなどの第三者被害に繋がる損傷を巡回点検よりも過検知傾向で漏れなく検出
- 2026年度より巡回点検車両3台に設置、精度向上のための教師データの取得と学習等の改良を継続中

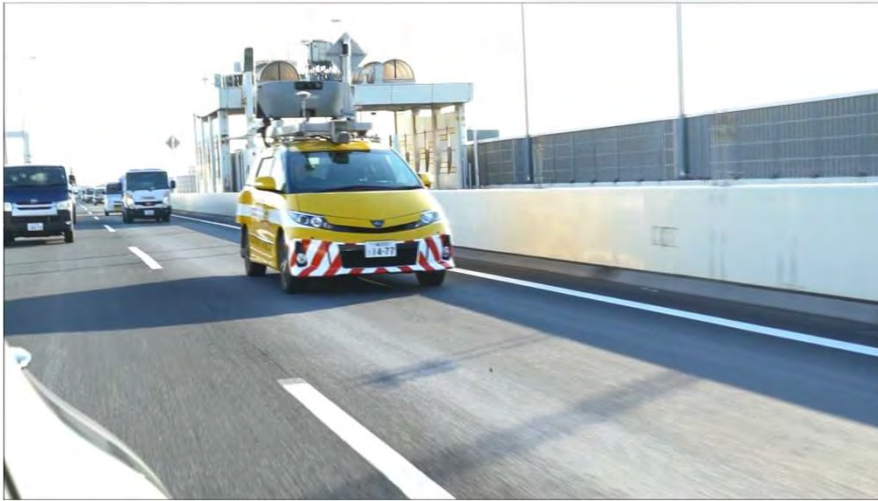
MM S : Mobile Mapping System  
レーザースキャナや全周囲カメラを搭載した計測車両

法定速度で走行し、1秒間に110～200万点の情報を取得、3次元点群情報を作成

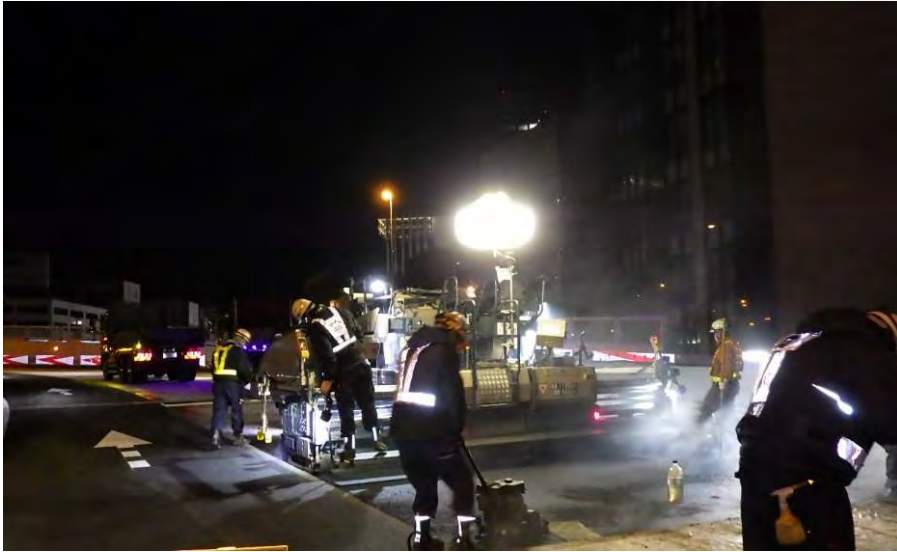
舗装打ち替え

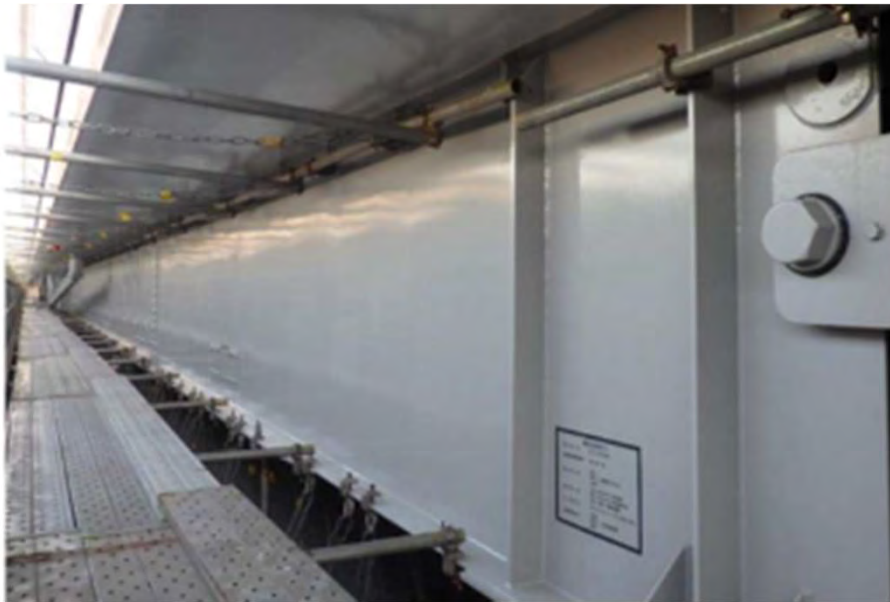
塗装塗替

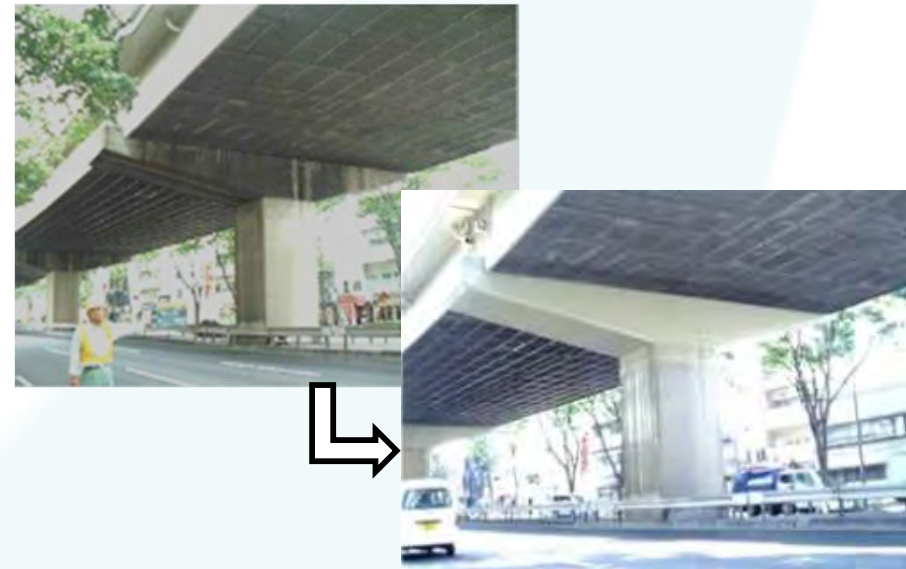
剥落防止対策

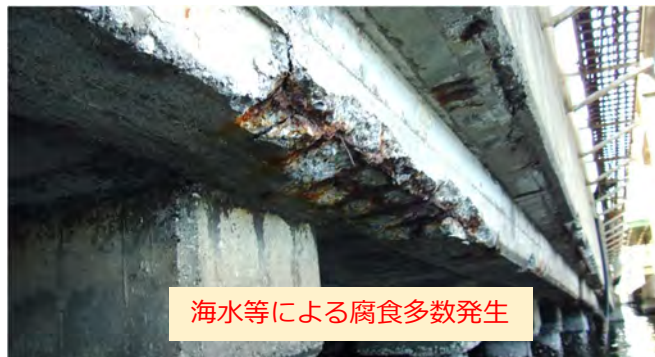
## ■ 損傷状況

- 羽田線東品川棧橋・鮫洲埋立部は、東京オリンピック前の1963年12月に開通
- 開通以来50年以上にわたる過酷な使用や、海水による激しい腐食環境から重大な損傷が多数発生
- 長期的な安全を確保するために、耐久性と維持管理性に優れた構造に更新
- 施工時の交通影響を最小限に抑えるため、う回路を設置しながら段階的に交通を切り替え工事を推進

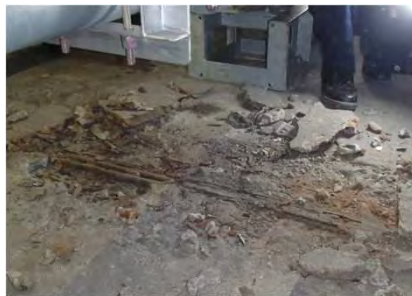
中床版上面の鉄筋一部消失

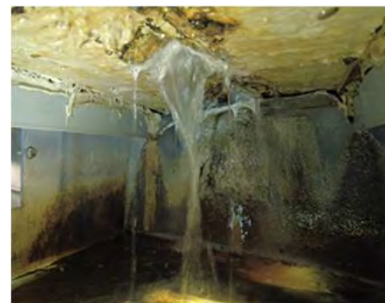
構造目地の漏水

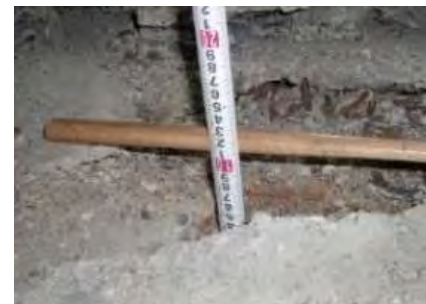
中床版上面のコンクリートはく離

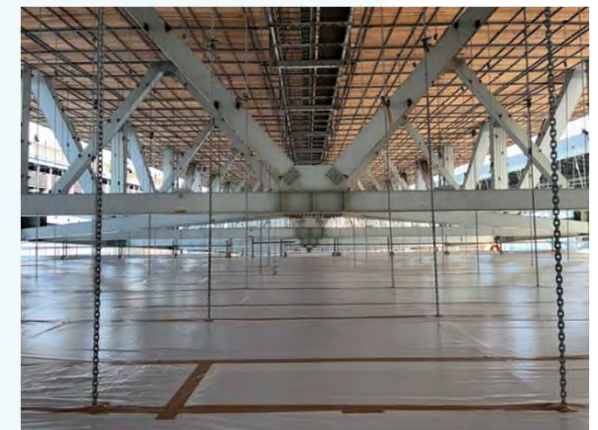
吊り足場(下層)の状況

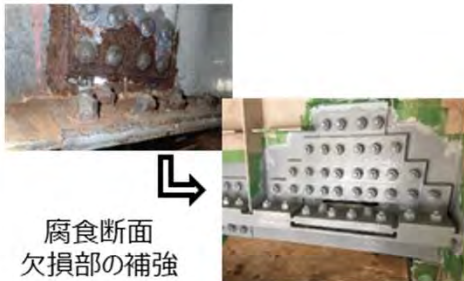
腐食断面  
欠損部の補強

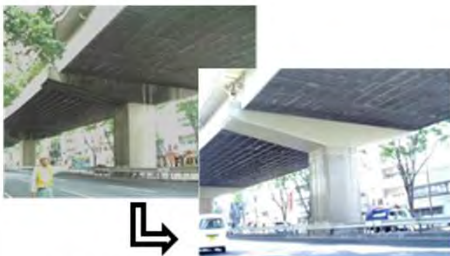
コンクリート橋脚はく落防止対策

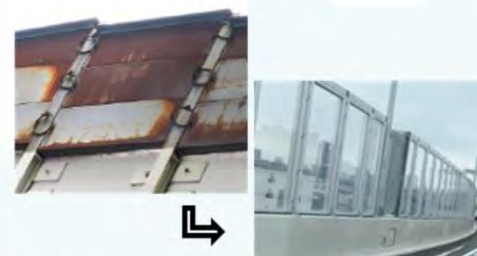
高対候・高耐久な透光型遮音壁への取替

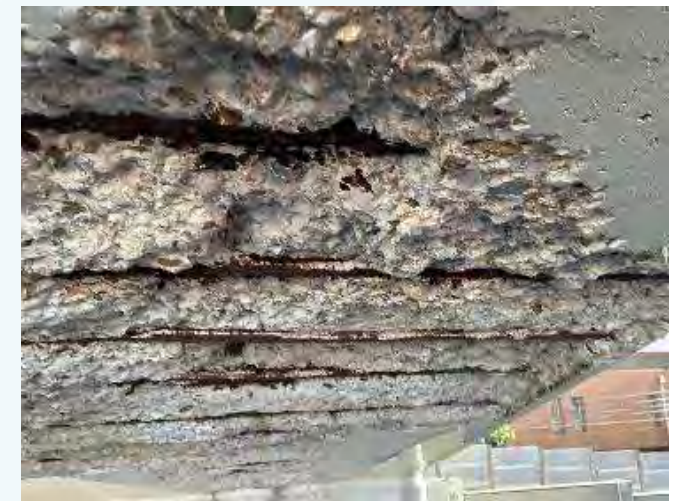
緊急工事による撤去後（接写）

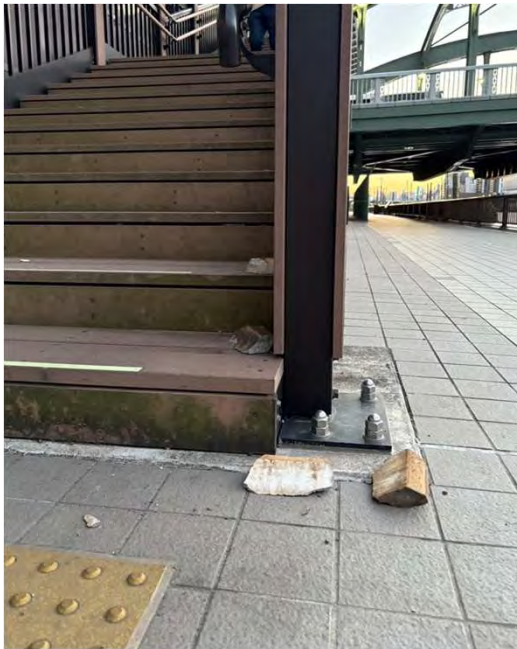
- 支承部における沓座モルタルが損傷
- 支承ベースプレートコバ面の腐食による膨張により沓座モルタルの角部が欠け落ちた
- ベースプレートが沓座モルタルに埋まった構造、縁端距離が小さい箇所を中心に臨時点検を実施

現場状況

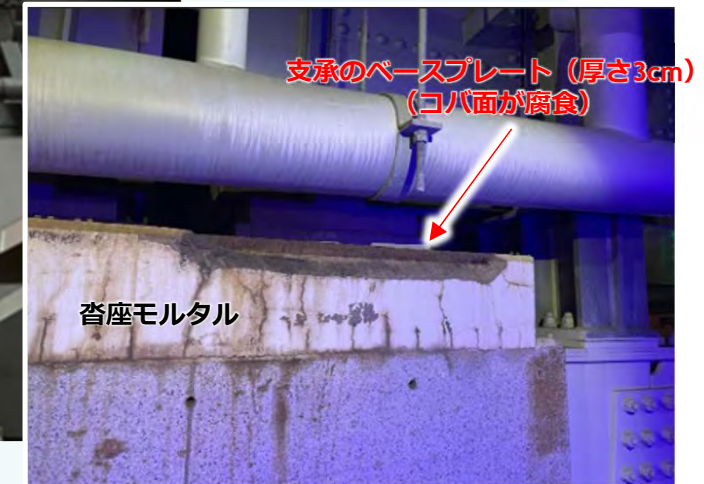
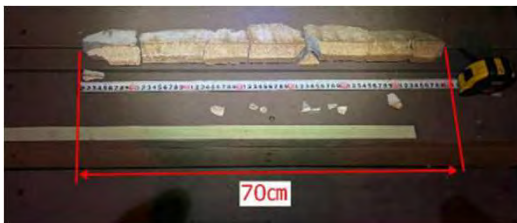
落下したモルタル

支承のベースプレート（厚さ3cm）

落下箇所

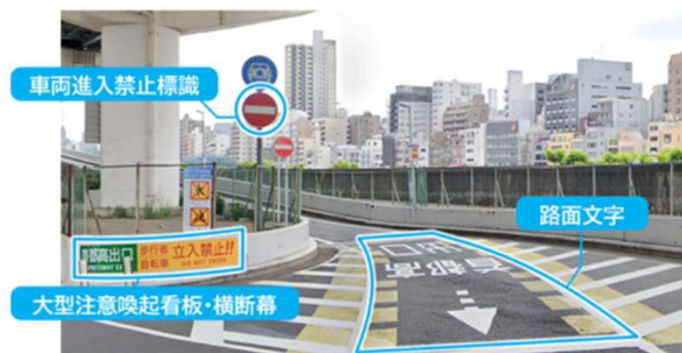
出口部における対策
