# 本州四国連絡橋における維持管理の取り組み

本州四国連絡高速道路株式会社  
遠藤 和男

1. 本州四国連絡橋の概要
2. 本州四国連絡橋建設に用いられたコンクリート技術
3. 本州四国連絡橋の維持管理
  3. 1 長大橋の維持管理方針
  3. 2 長大橋の点検・モニタリング
  3. 3 長大橋の保全状況

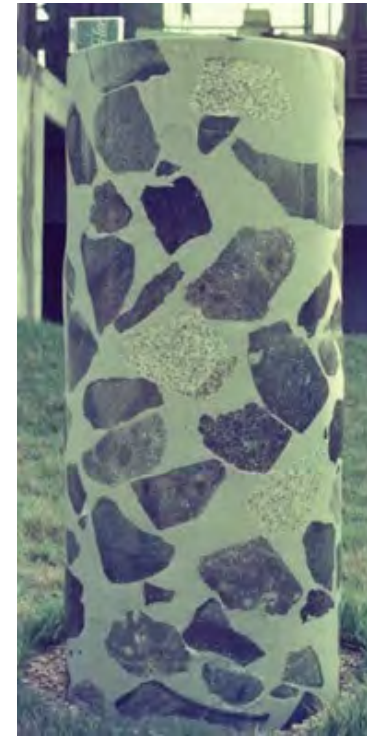
- ◆ 海中（鋼ケーソン内）にあらかじめ粗骨材（碎石）を詰め、後に空隙にモルタルを下から注入してコンクリートにする工法

北備讃瀬戸大橋2Pのコア（ $\Phi 45\text{cm}$ ）  
→十分な強度、品質を確認

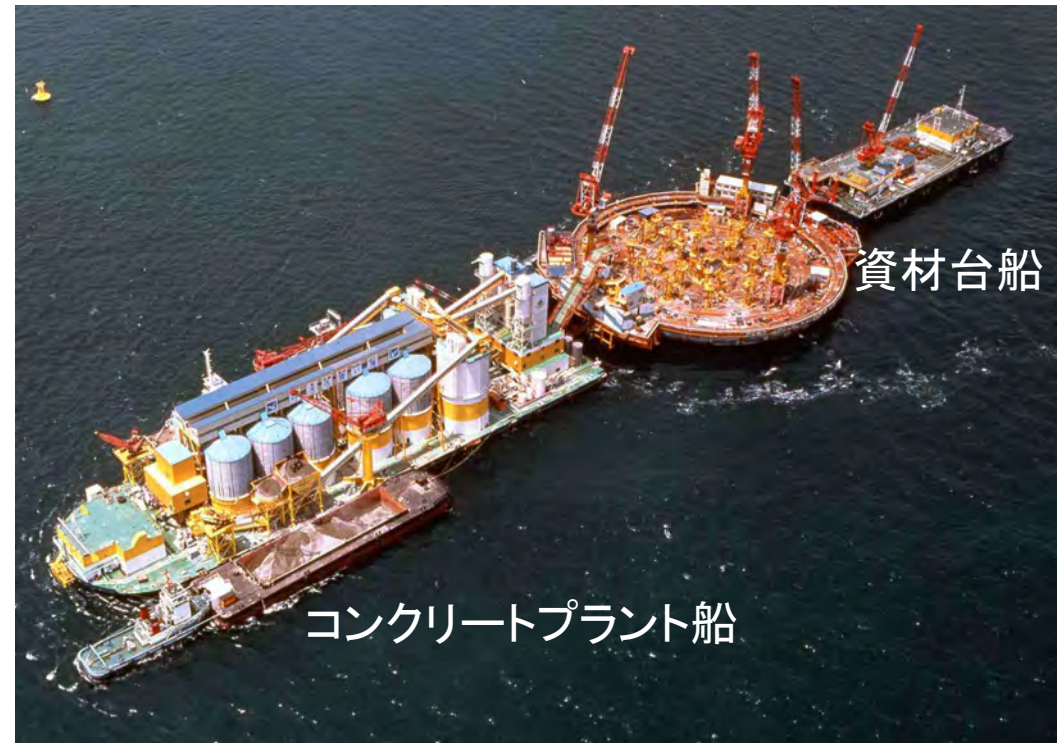
コンクリートプラント船による  
水中コンクリート打設  
(9,000m<sup>3</sup>/回 3昼夜連続打設)

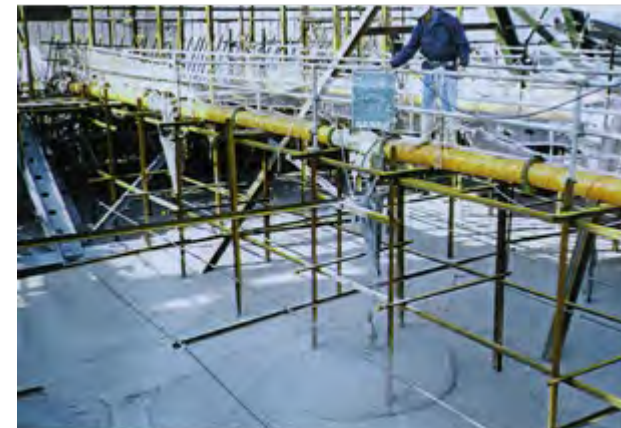
ゲートバルブ間隔: 5m

ポンプ圧送による配管打設  
（最大1,900m<sup>3</sup>／日）

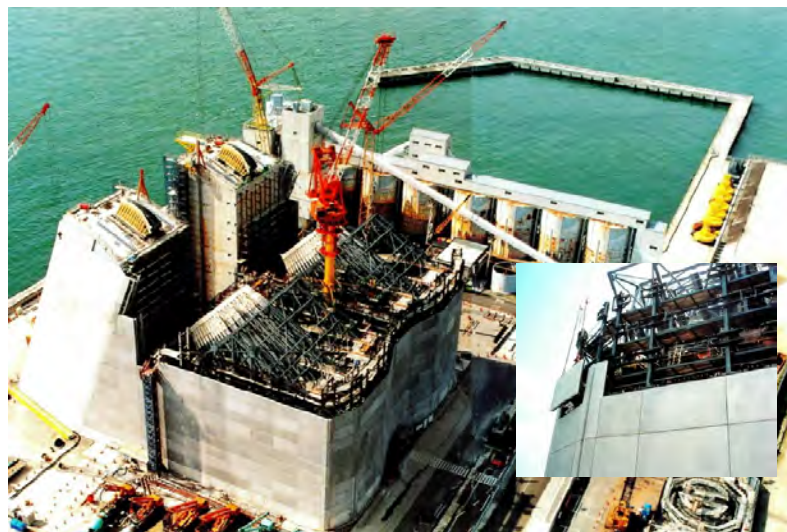
明石海峡大橋1Aアンカレイジ  
（厚肉Pcaパネル：25cm程度）

- 低発熱セメントは、中性化しやすい。
- アンカレイジや主塔基礎（気中部）表面には、コンクリートの耐久性、施工性及び景観性の観点から、埋設型の型枠併用としたプレキャストコンクリートパネルを使用。

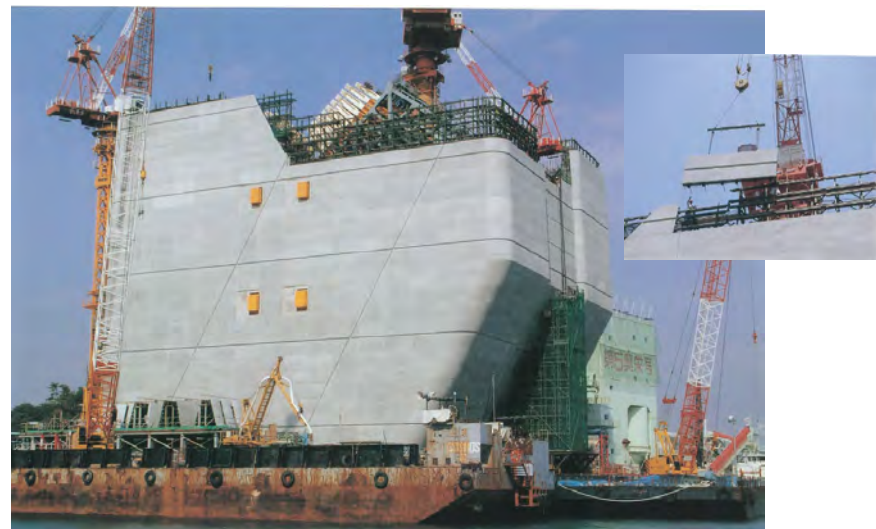
来島海峡大橋4Aアンカレイジ  
（薄肉Pcaパネル：5cm程度）

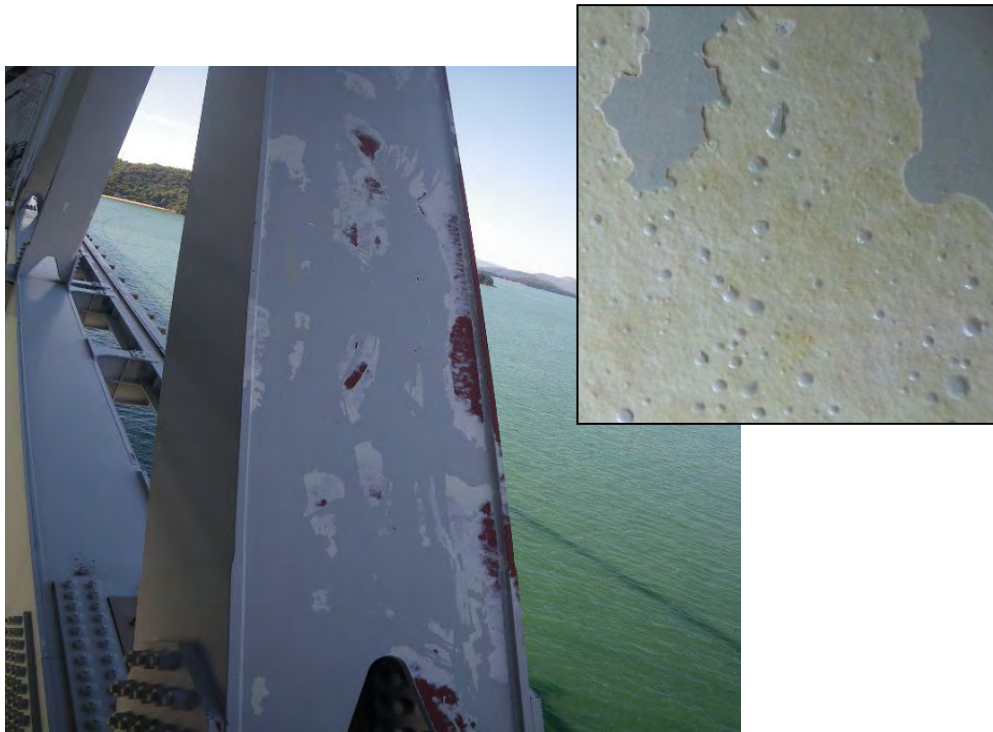
中塗・上塗間の層間剥離

- 中塗・上塗間の層間はく離、無機ジンク凝集破壊といった劣化形態への対応が課題
- 環境に配慮した塗装材料の開発が必要

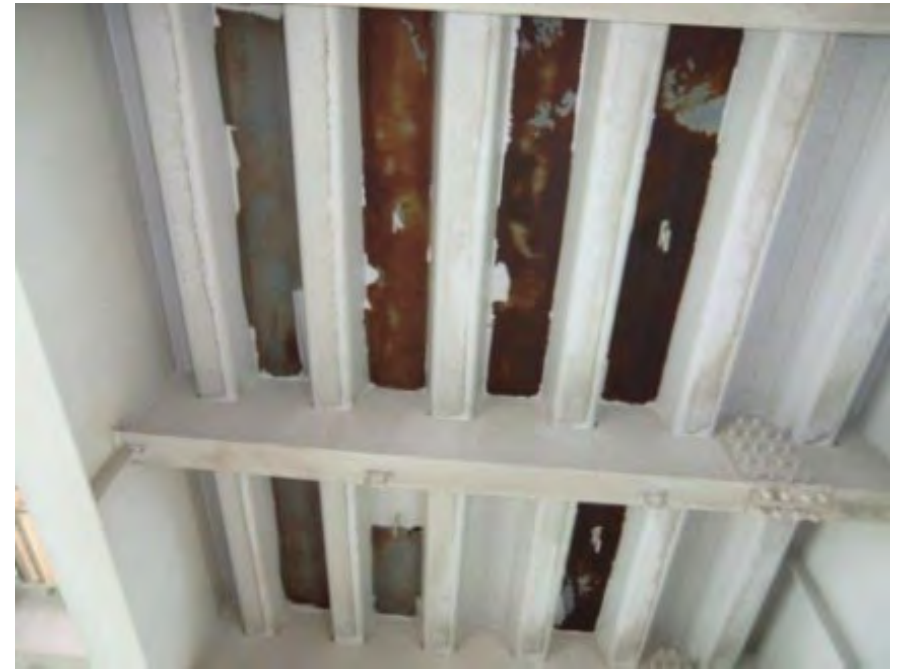
無機ジンク層の凝集破壊  
(鋼床版裏面)

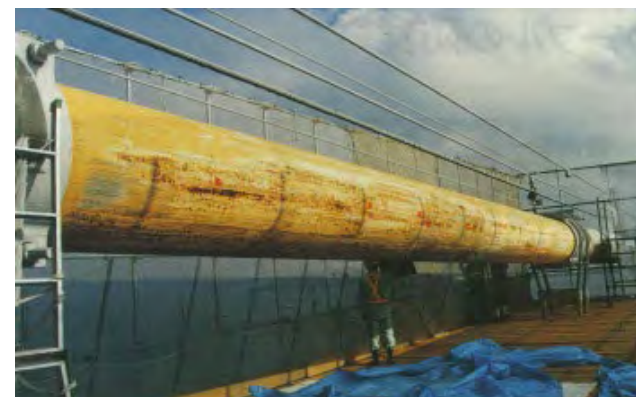
ケーブル腐食(因島大橋:完成後6年)

- 既設吊橋のケーブルを調査した結果、ケーブル鋼線に錆を確認（海外吊橋では、鋼線破断の報告もあり）。
- 吊橋ケーブルは重要な部材のひとつであることから、塗装等による従来の防食方法に代わる「ケーブル送気乾燥システム」を開発しを全ての吊橋（10橋）に導入。

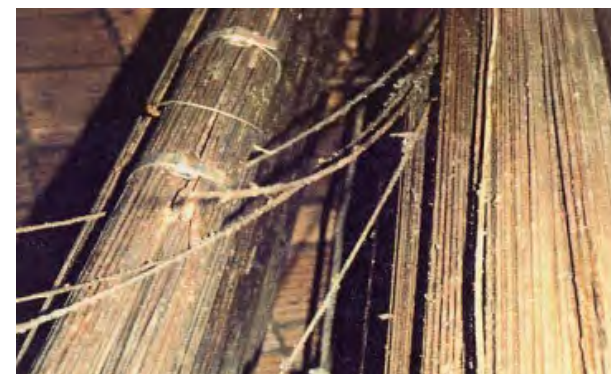
ケーブル鋼線の破断(米国の吊橋:完成後77年)

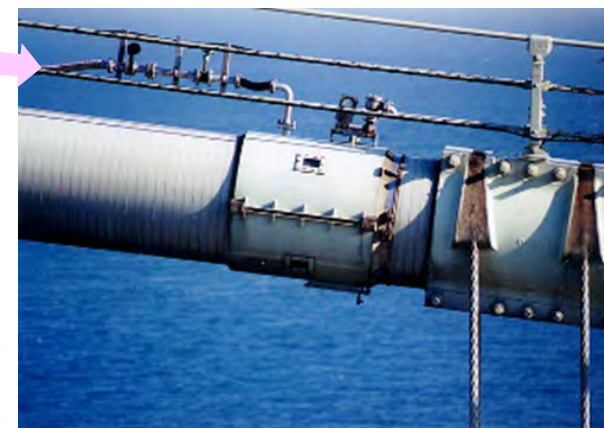
明石海峡大橋のケーブル

→有効性を確認  
→国内・海外の  
吊橋でも採用

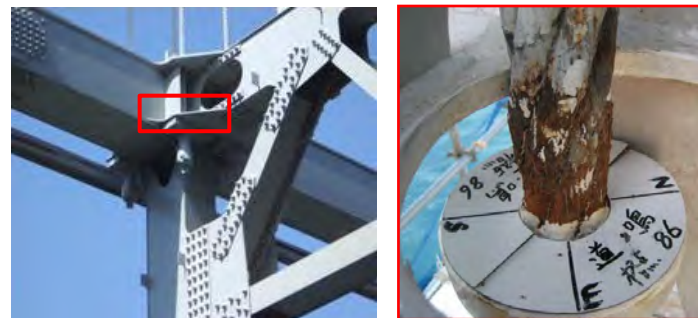
非破壊検査 (全磁束法)

- 吊橋ハンガーロープは取替可能であるものの、コスト(数量が膨大:約4,000本)や交通規制による社会的影響を考慮し、延命化させることを基本
- 非破壊検査(全磁束法)を開発し、腐食による断面減少量に基づいた劣化抑制対策(表面塗装、内部充填など)を実施

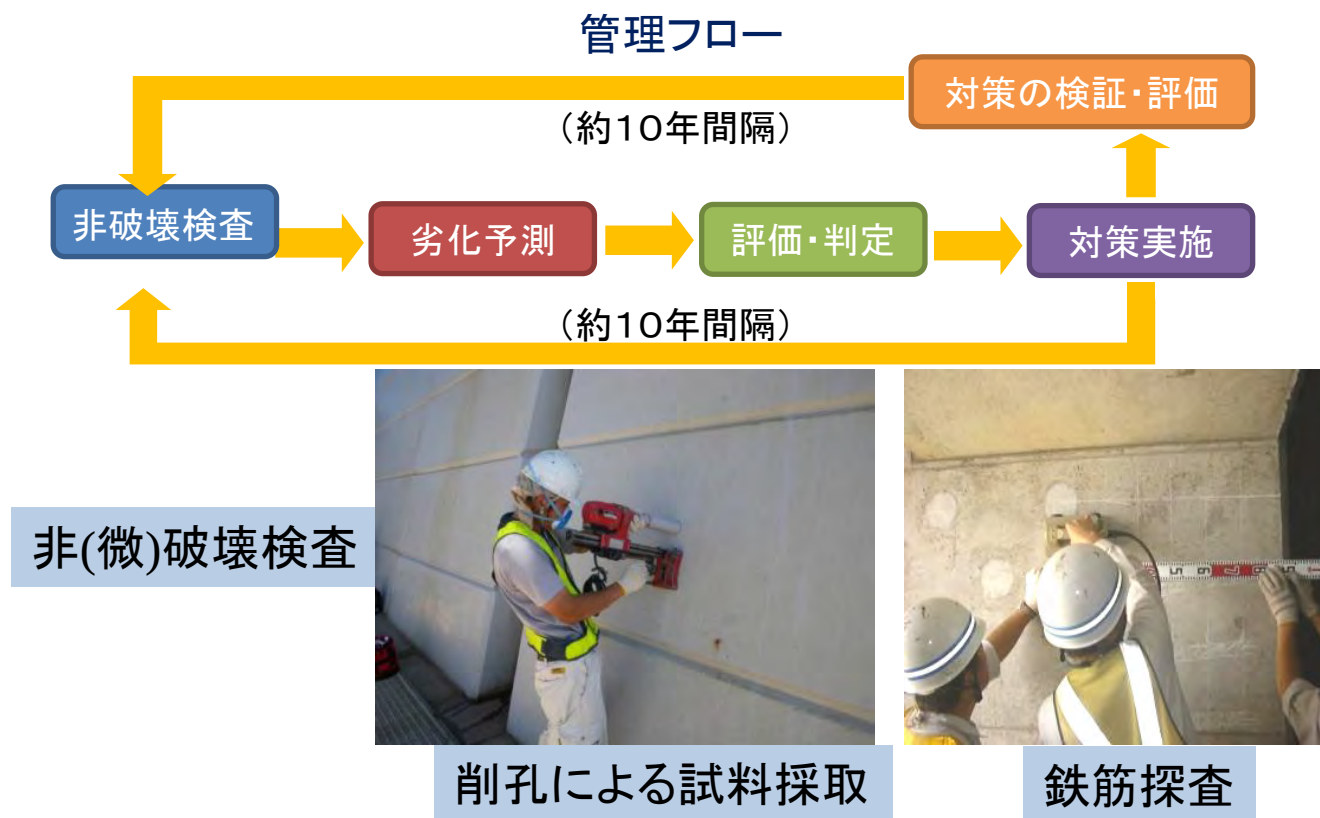
- 塩化物イオン濃度と中性化深さを確認
- 定期的(約10年間隔)に非破壊検査を行い、現況評価と劣化予測により、塩害対策の要否、時期を判断

短時間で塩化物量を計測できる、近赤外線分光法を試行

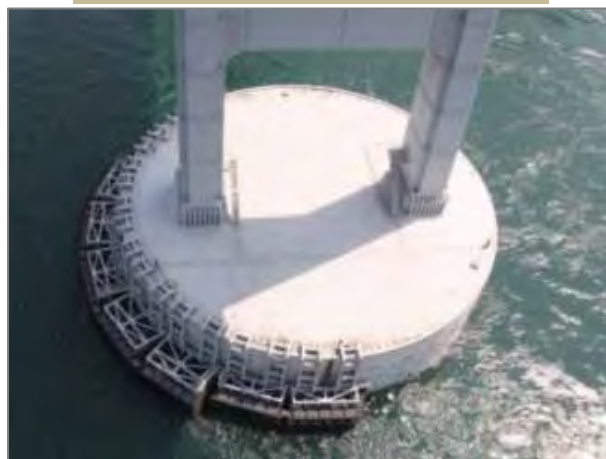
主塔基礎の上面の被覆

被覆

(アクリルゴム、エポキシ樹脂他)

- 判定の結果、鉄筋に腐食が生じると予測される場合には、塩分の浸入を防止するため、コンクリートの表面被覆を実施

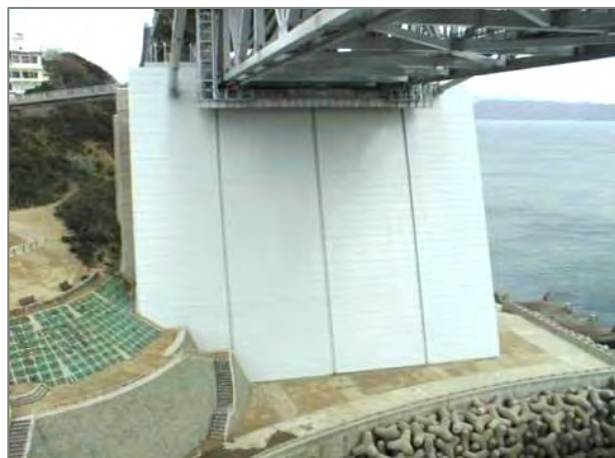
アンカレイジ側面の被覆

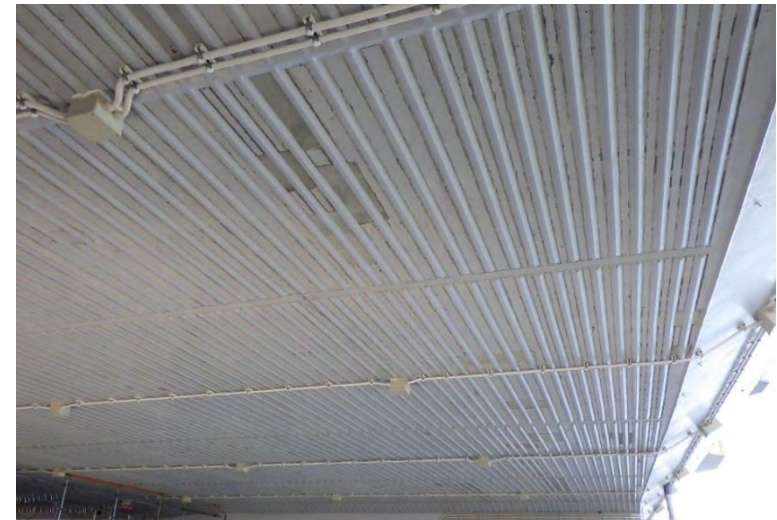
マクロセル腐食により  
補修箇所が再劣化

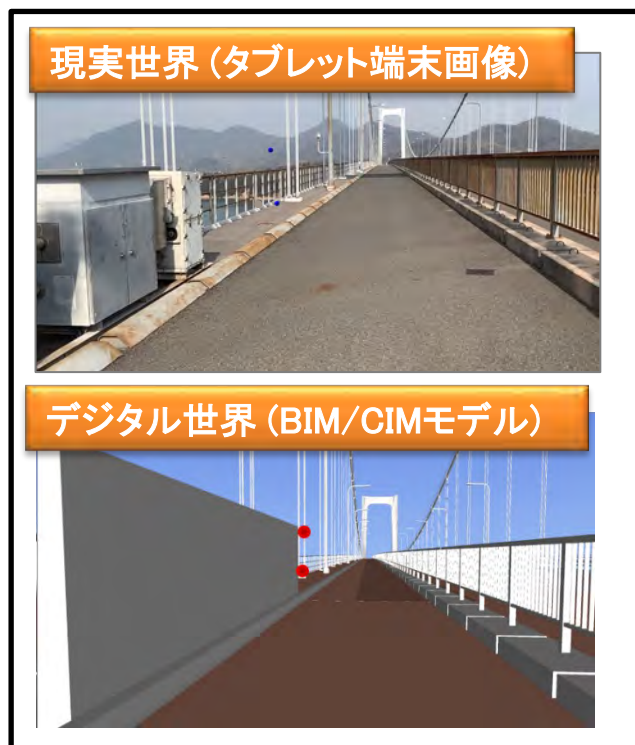
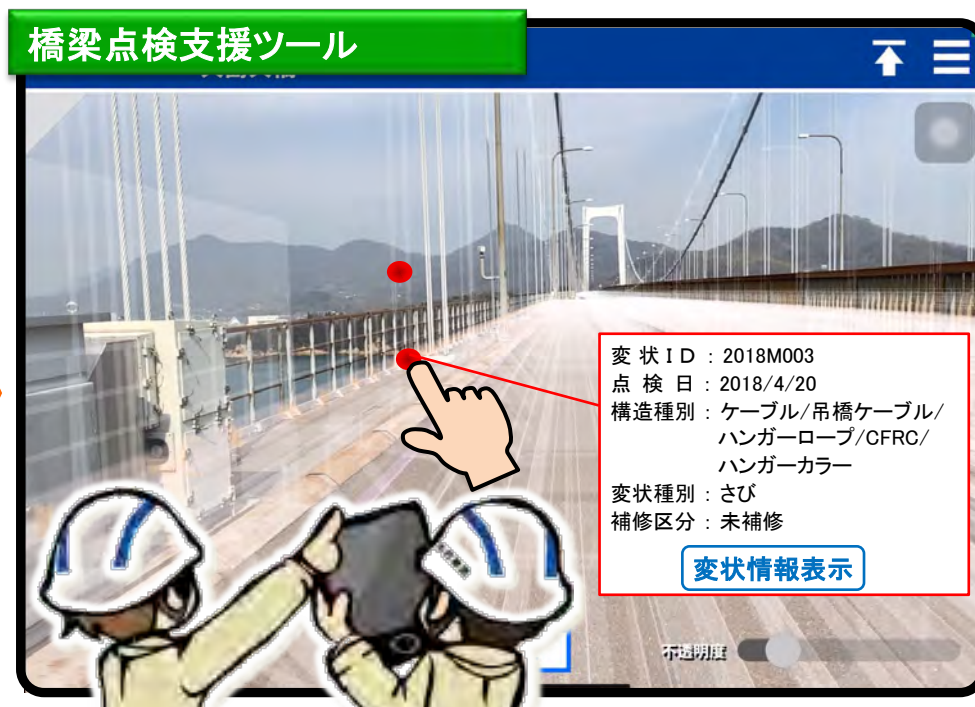
## タブレット端末を活用し、BIM/CIMモデルと連携した点検支援システムBIX-eyeを開発

- 端末画像と3Dモデルの重畳により、端末画像を選択して変状を登録
- 点検者の移動に対して、端末画像と3Dモデルの重畳が追従
- 衛星電波が受信できない場所においても自己位置推定機能(SLAM)により、点検者の移動に合わせて端末画像と3Dモデルの重畳が追従

MR技術  
による  
複合
