# 歴史的建築物の 保存・修復

～ 鉄筋コンクリート造の現状と課題 ～

芝浦工業大学 建築学部  
濱崎 仁

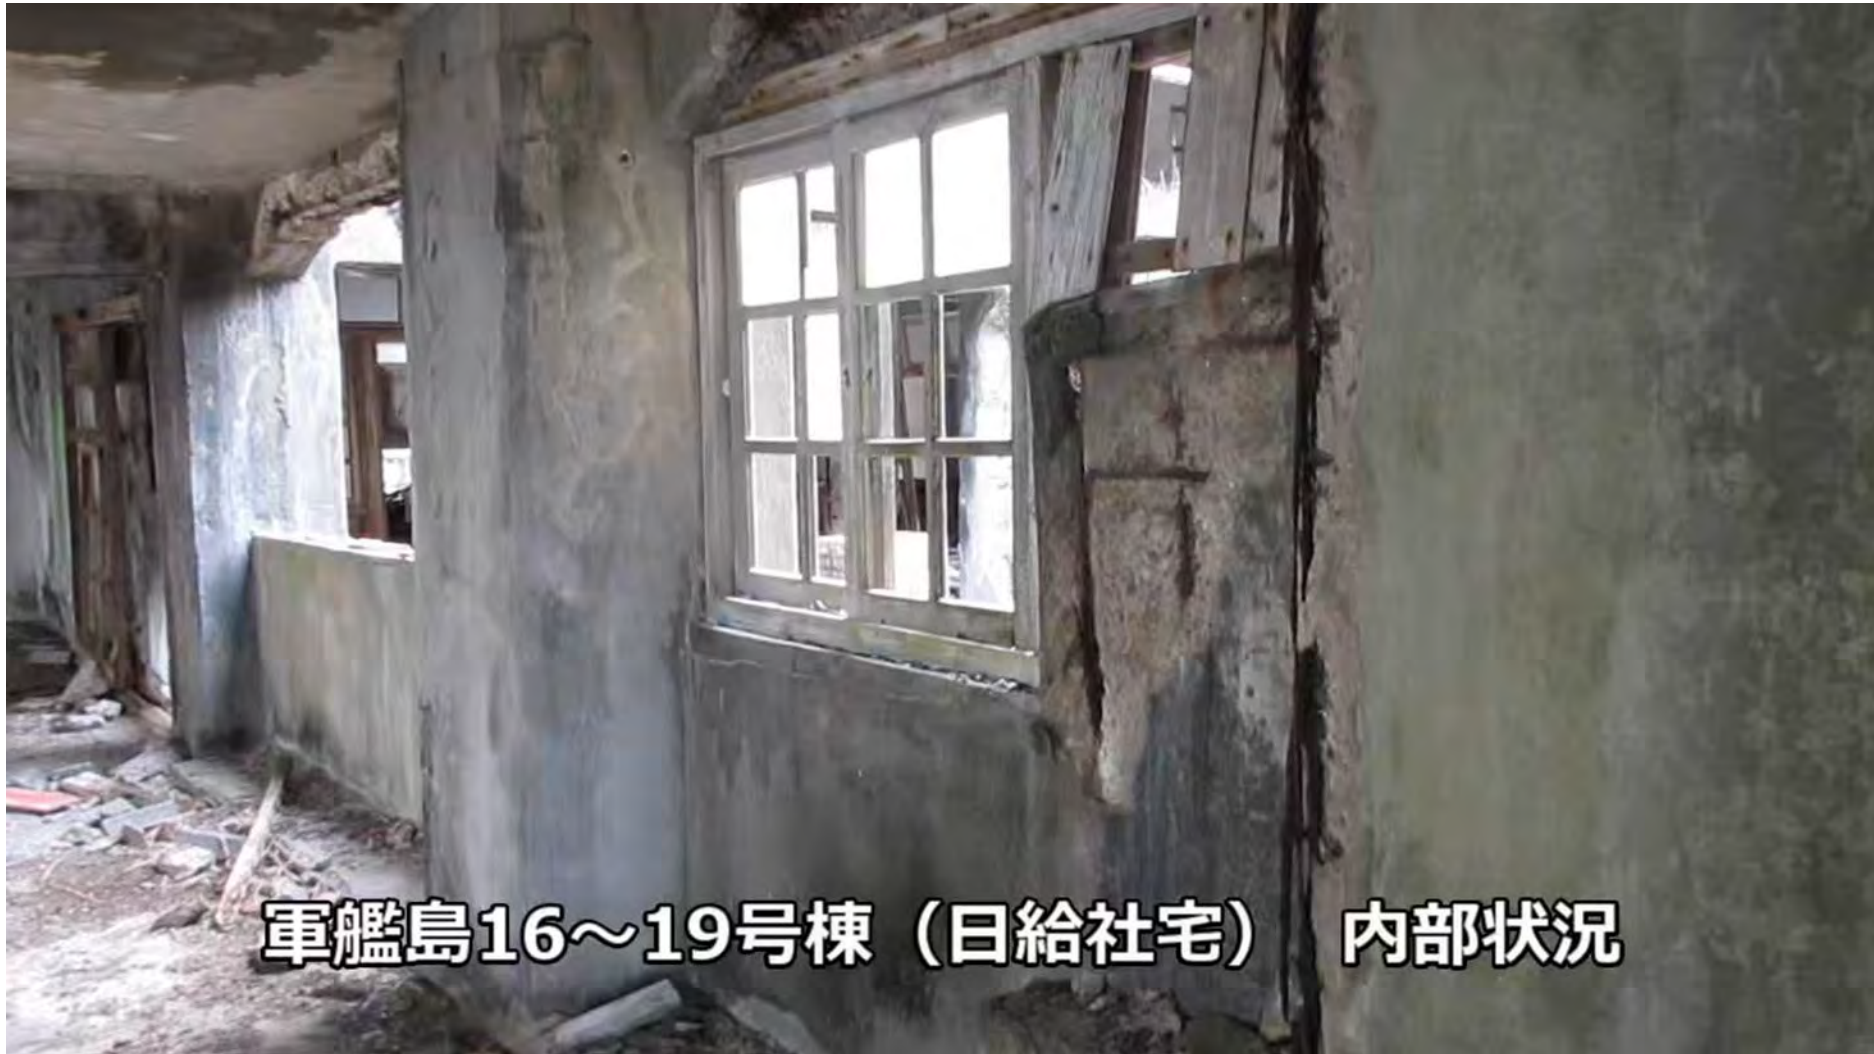
軍艦島16～19号棟（日給社宅） 内部状況

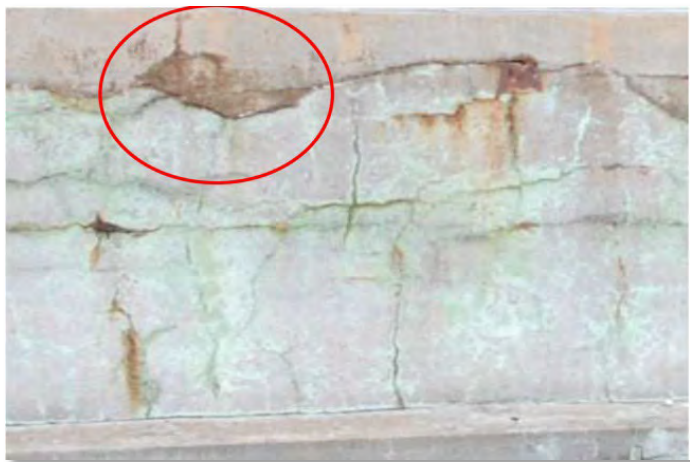
ひび割れの発生・さび汁

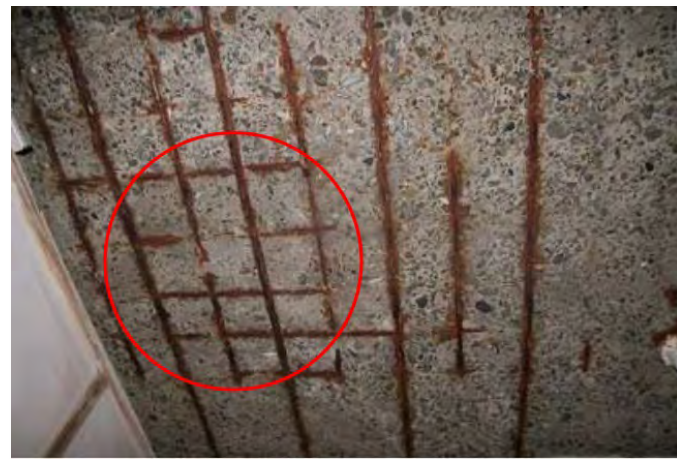
コンクリートの剥落・鉄筋の露出

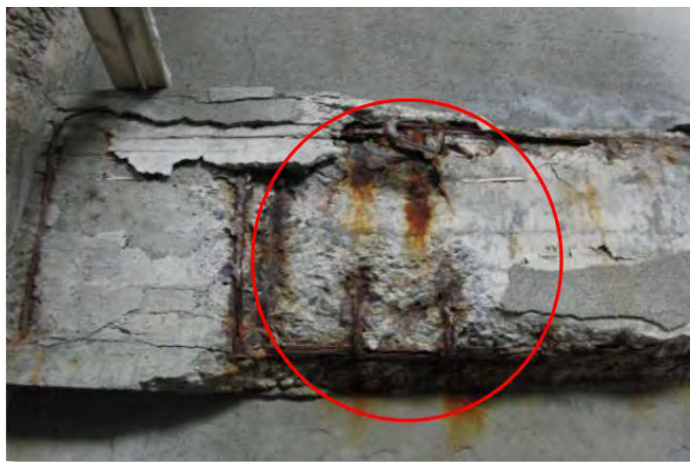
腐食の進行・断面積の減少

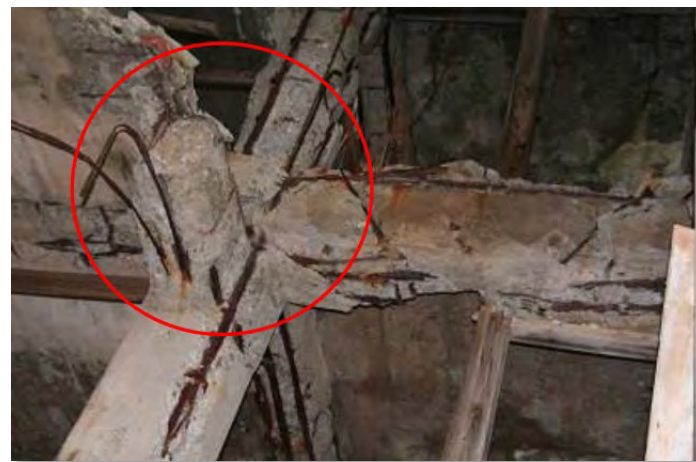
鉄筋の切断・消滅

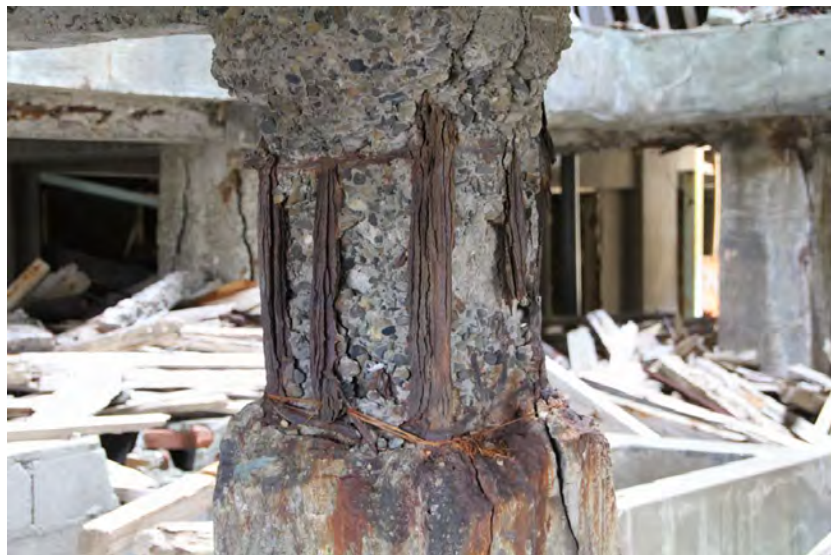
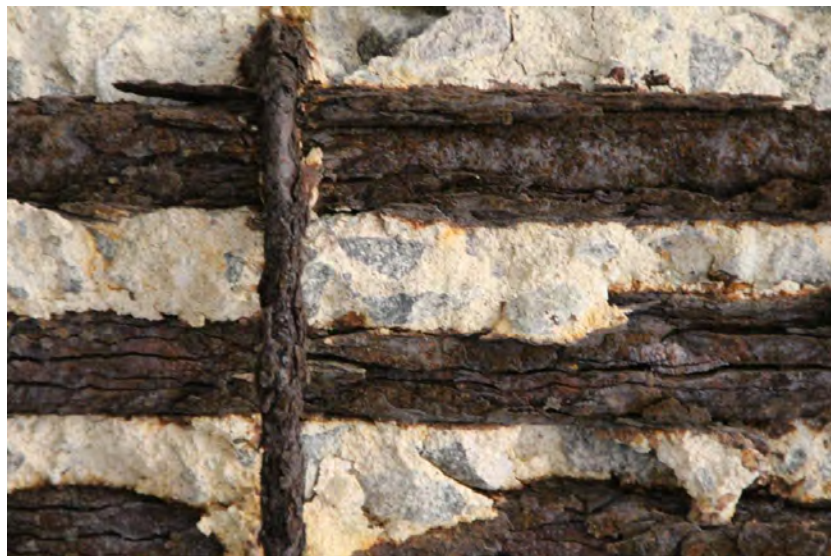
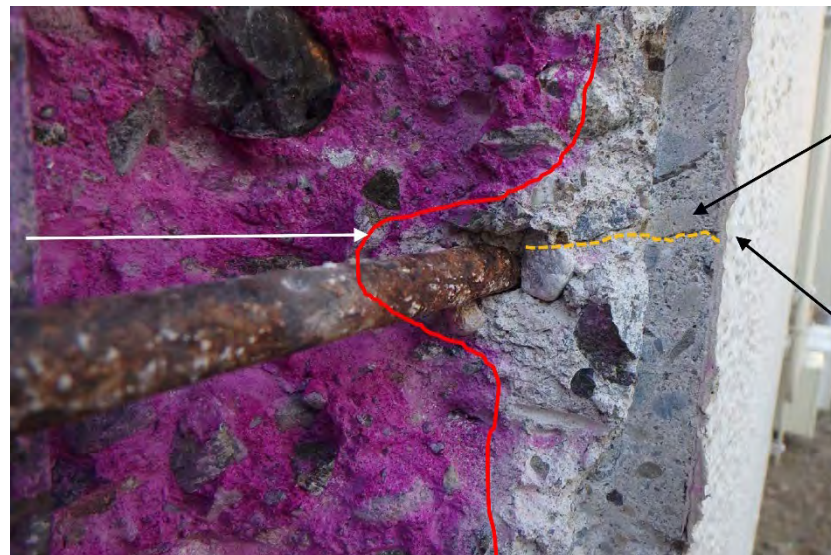
左上：軍艦島30号棟内部

左下：軍艦島16号棟内部

右上：某集合住宅外壁

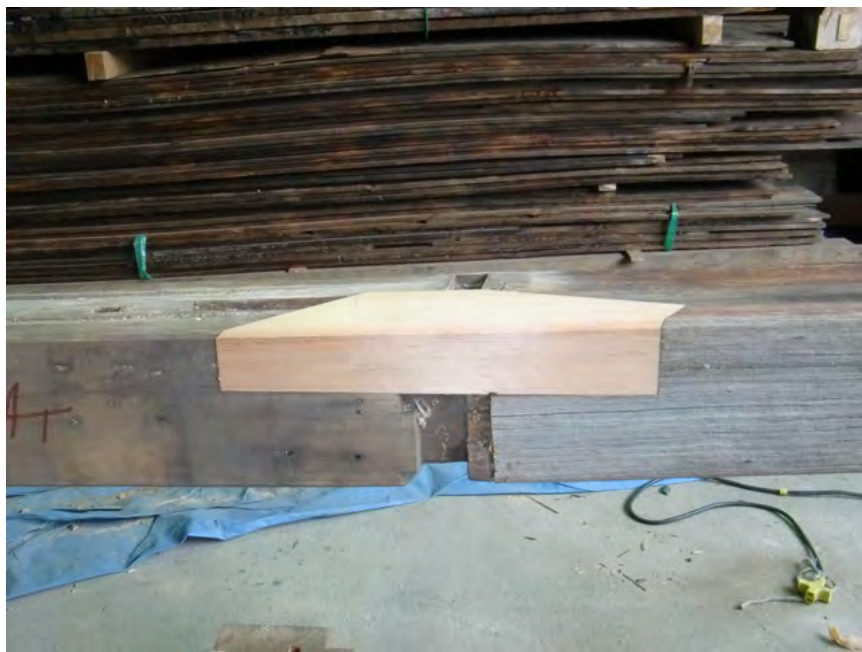
木造では、木材をバラして痛んだ部分を矧ぎ木や根接ぎで補修したり、新材に交換して補修・復元。

矧ぎ木

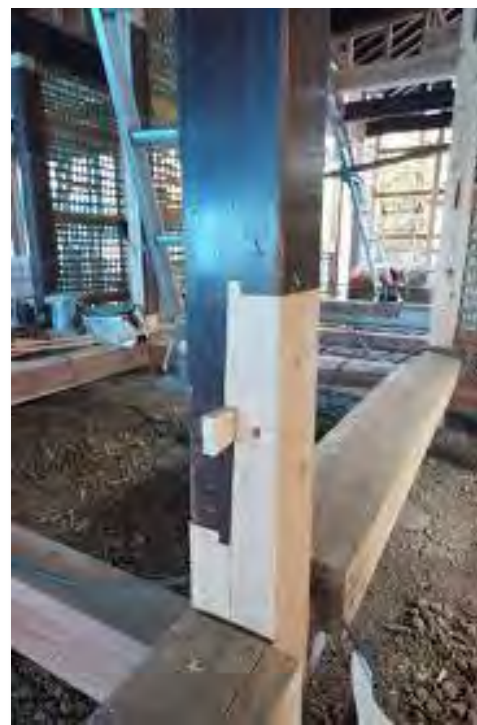
根継ぎ
