# コンクリート構造物の劣化，診断と対策

岐阜大学 工学部社会基盤工学科 小林孝一

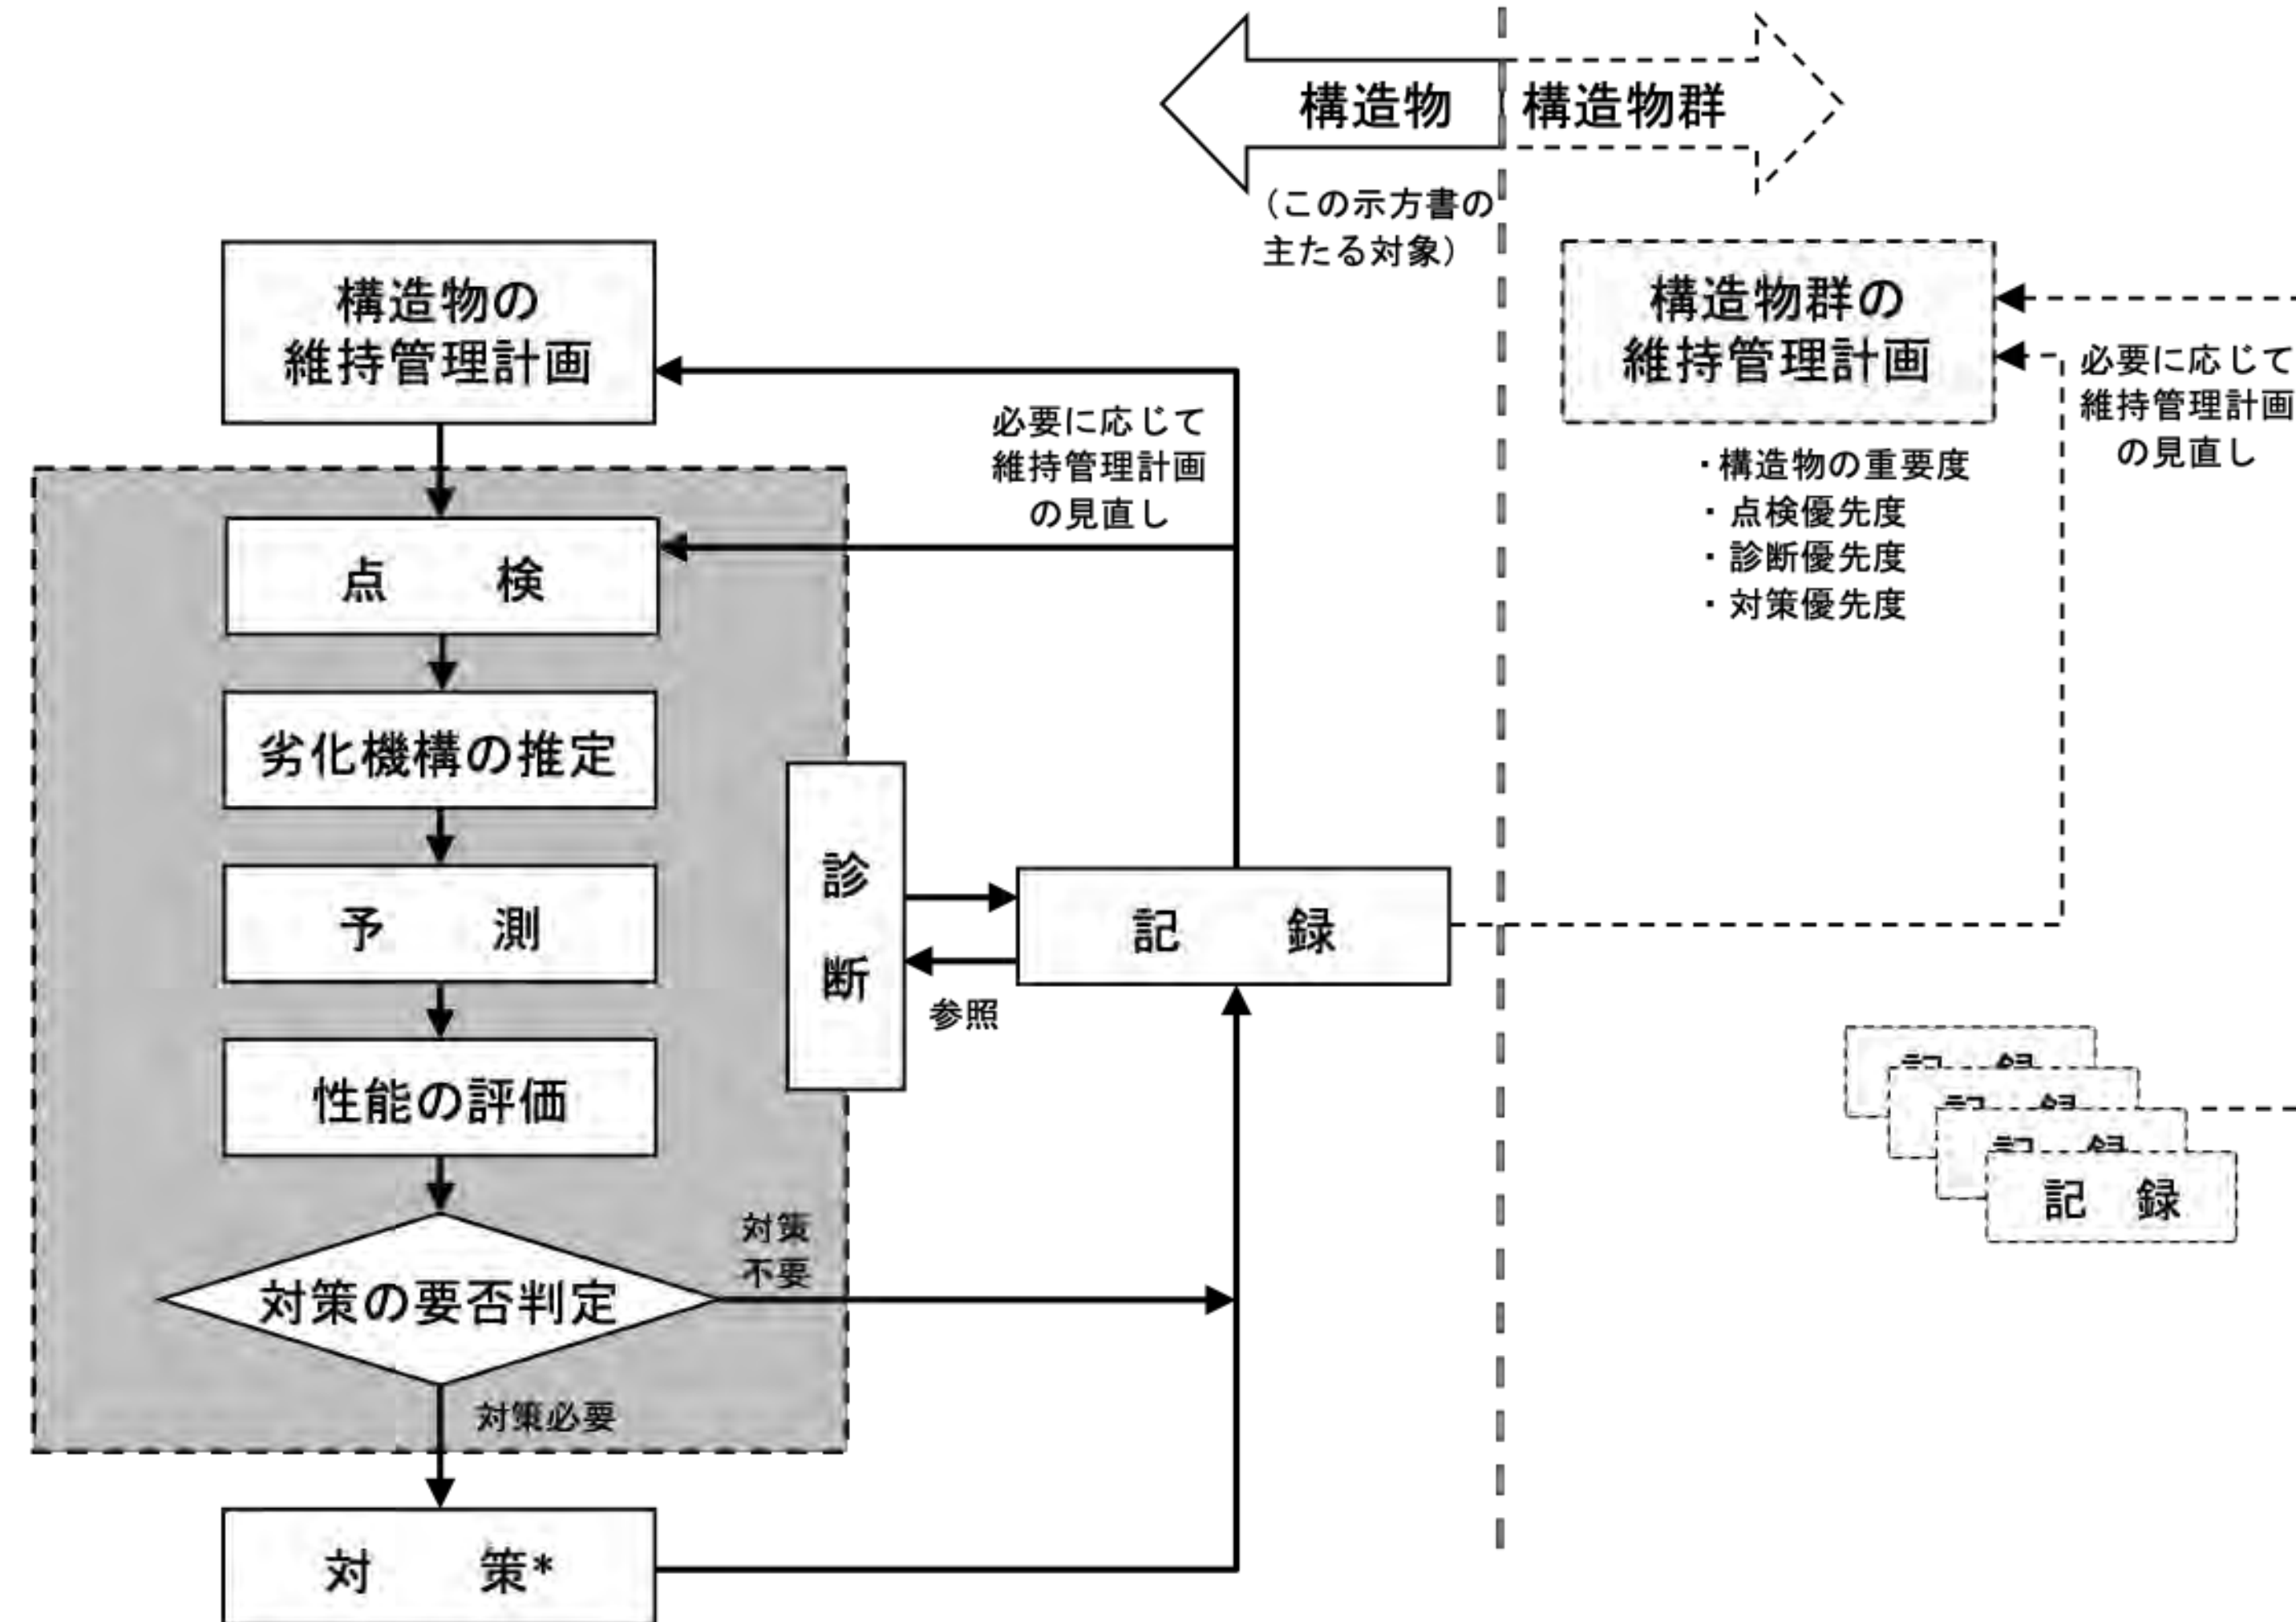
# 構造物の維持管理の手順

\*) 対策として解体・撤去が選択された場合には，記録を行った後に終了する。

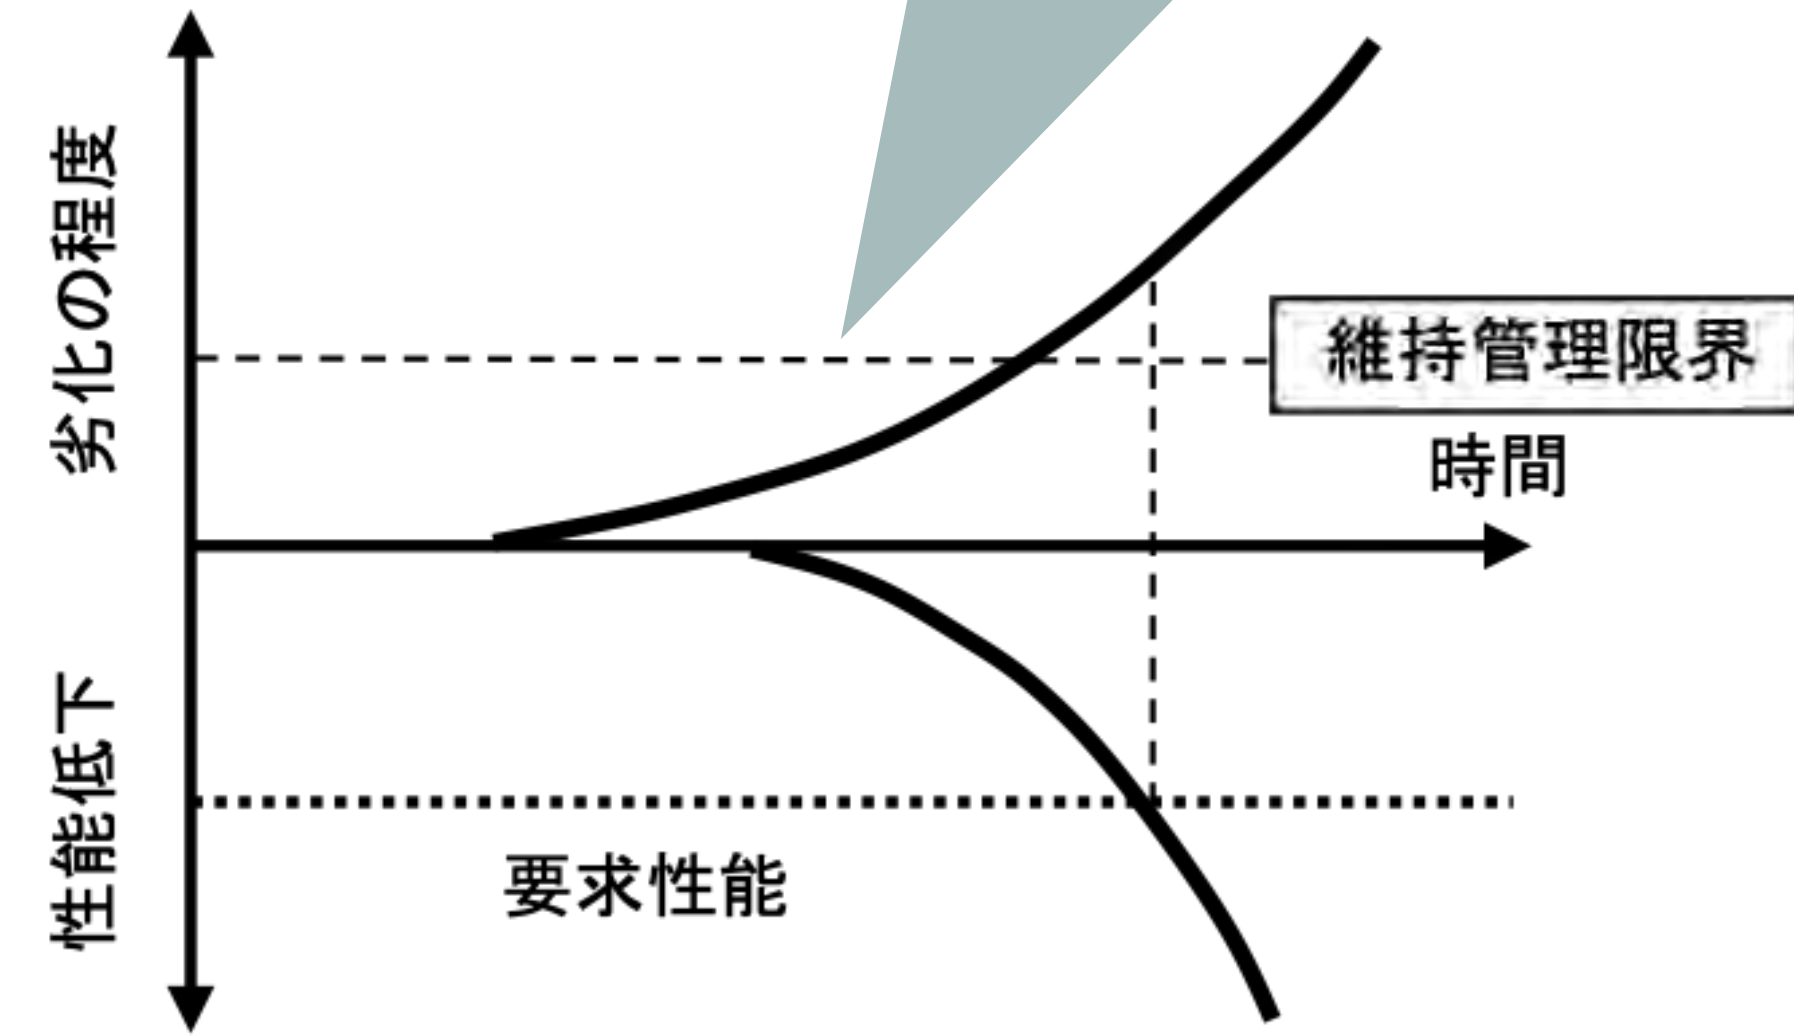
# 維持管理限界

(a) 性能を指標として設定する場合

(b) 劣化状態（外観上のグレードなど）を指標として設定する場合

維持管理の開始にあたっては，維持管理計画を策定し，維持管理限界を設定する。

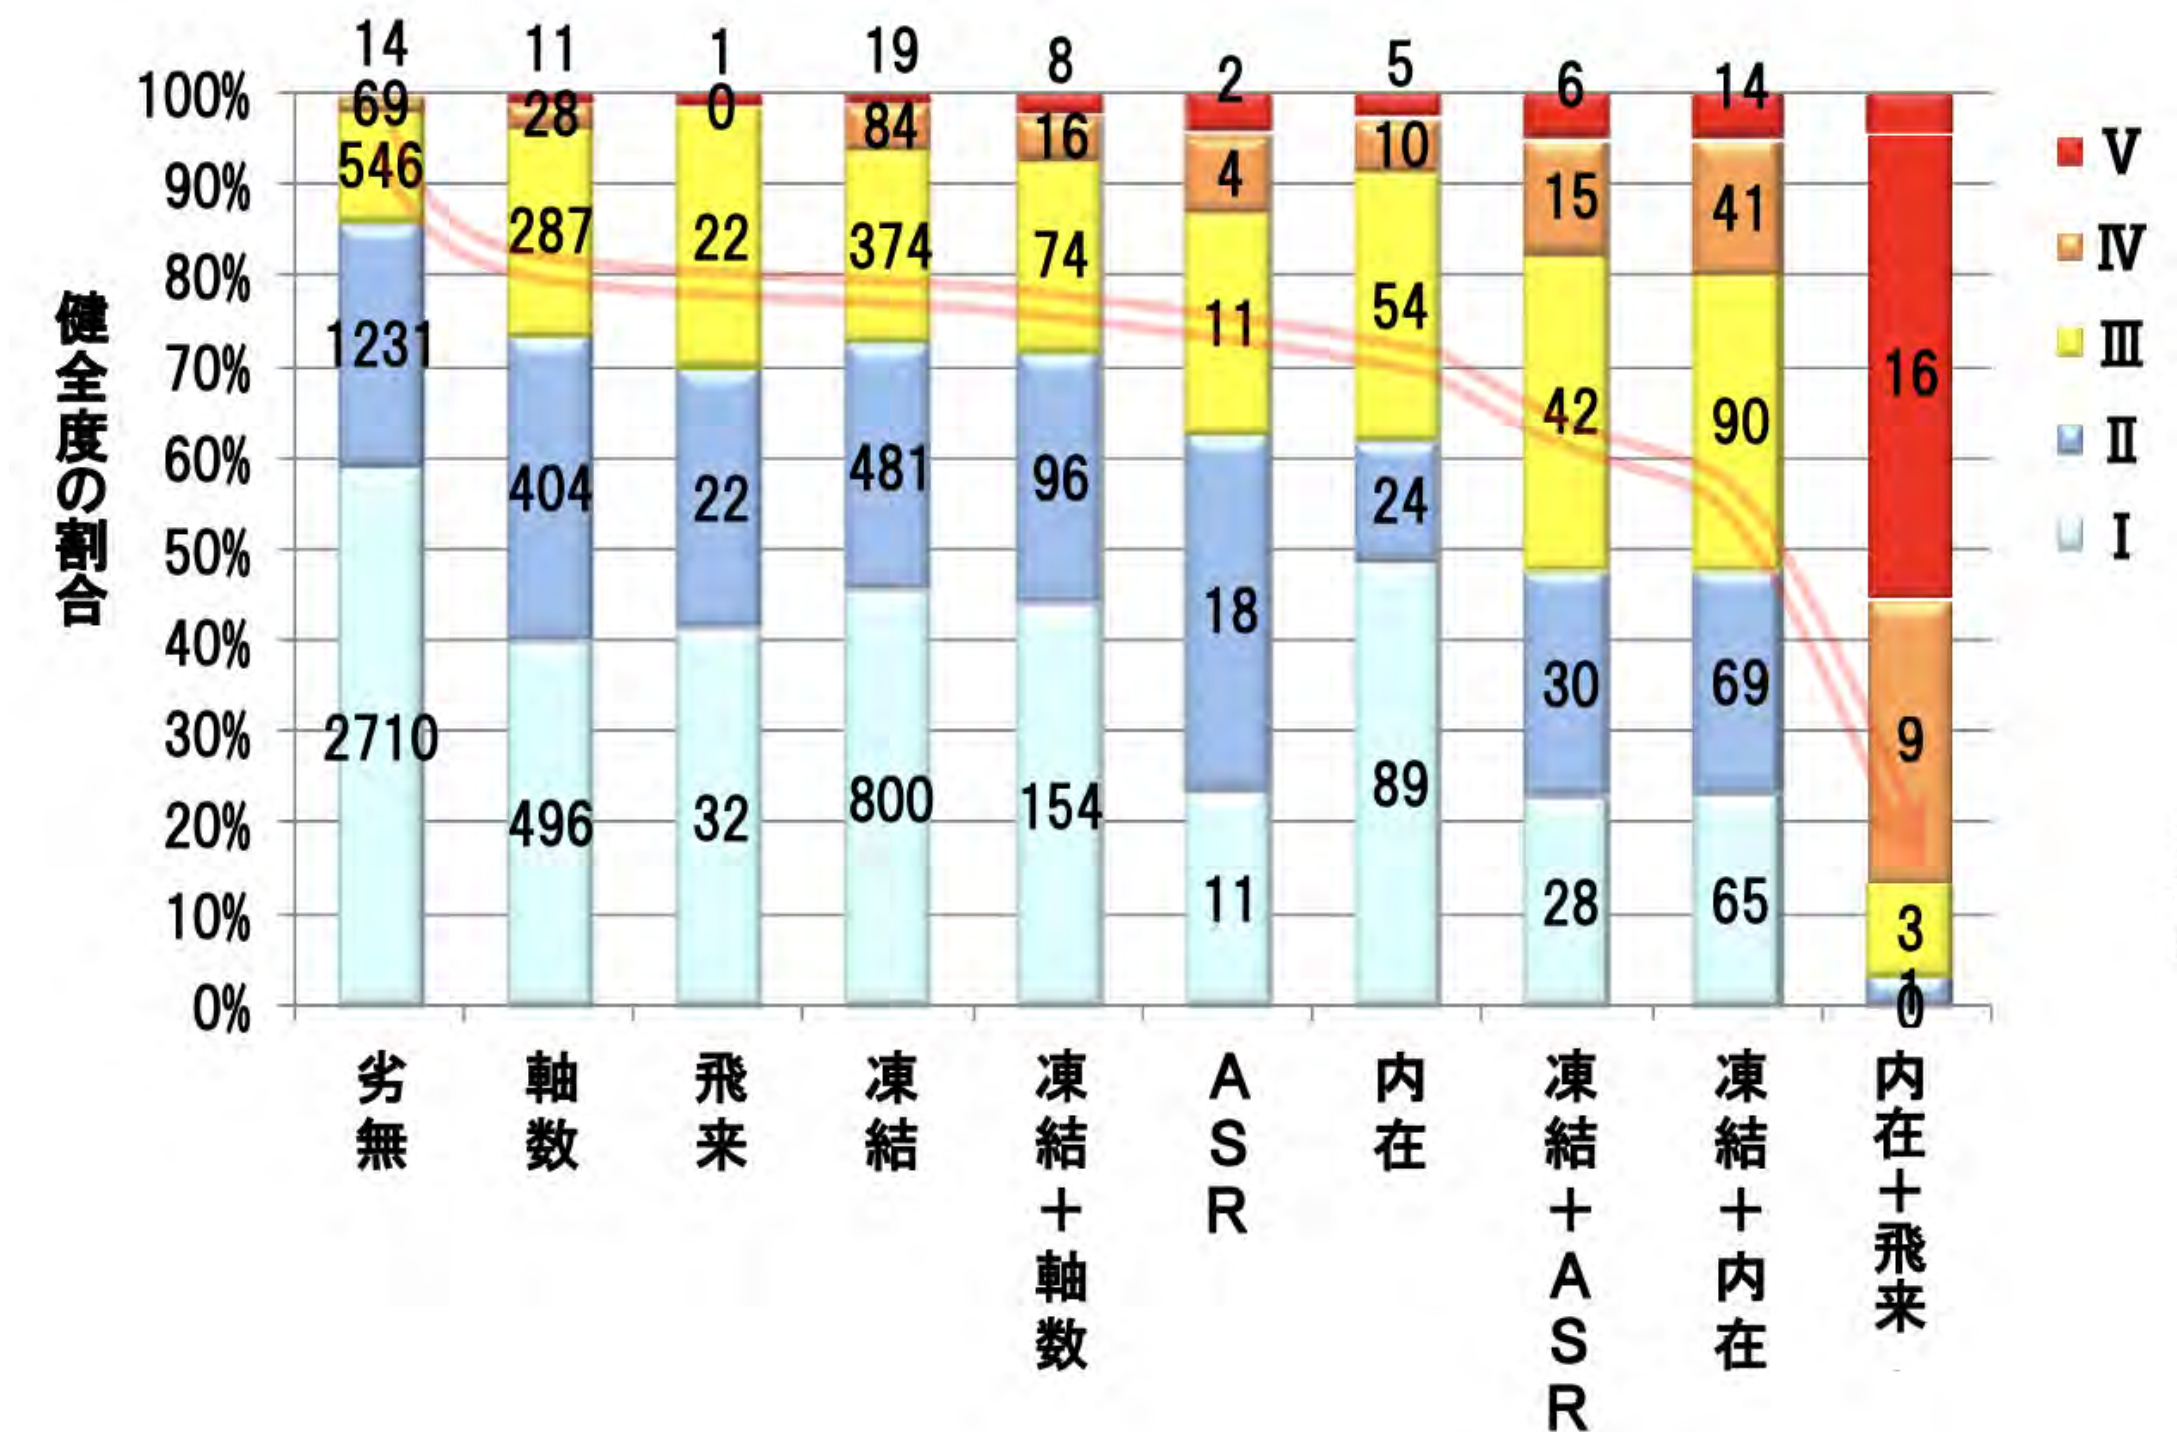
## 道路橋床版の例

- 劣化の有無だけではなく，劣化の種類により，性能の低下の速度は異なる！！
- 必ず，どんな劣化が生じているかを把握する！！
  - 予測のために必須
  - 維持管理シナリオを描くために

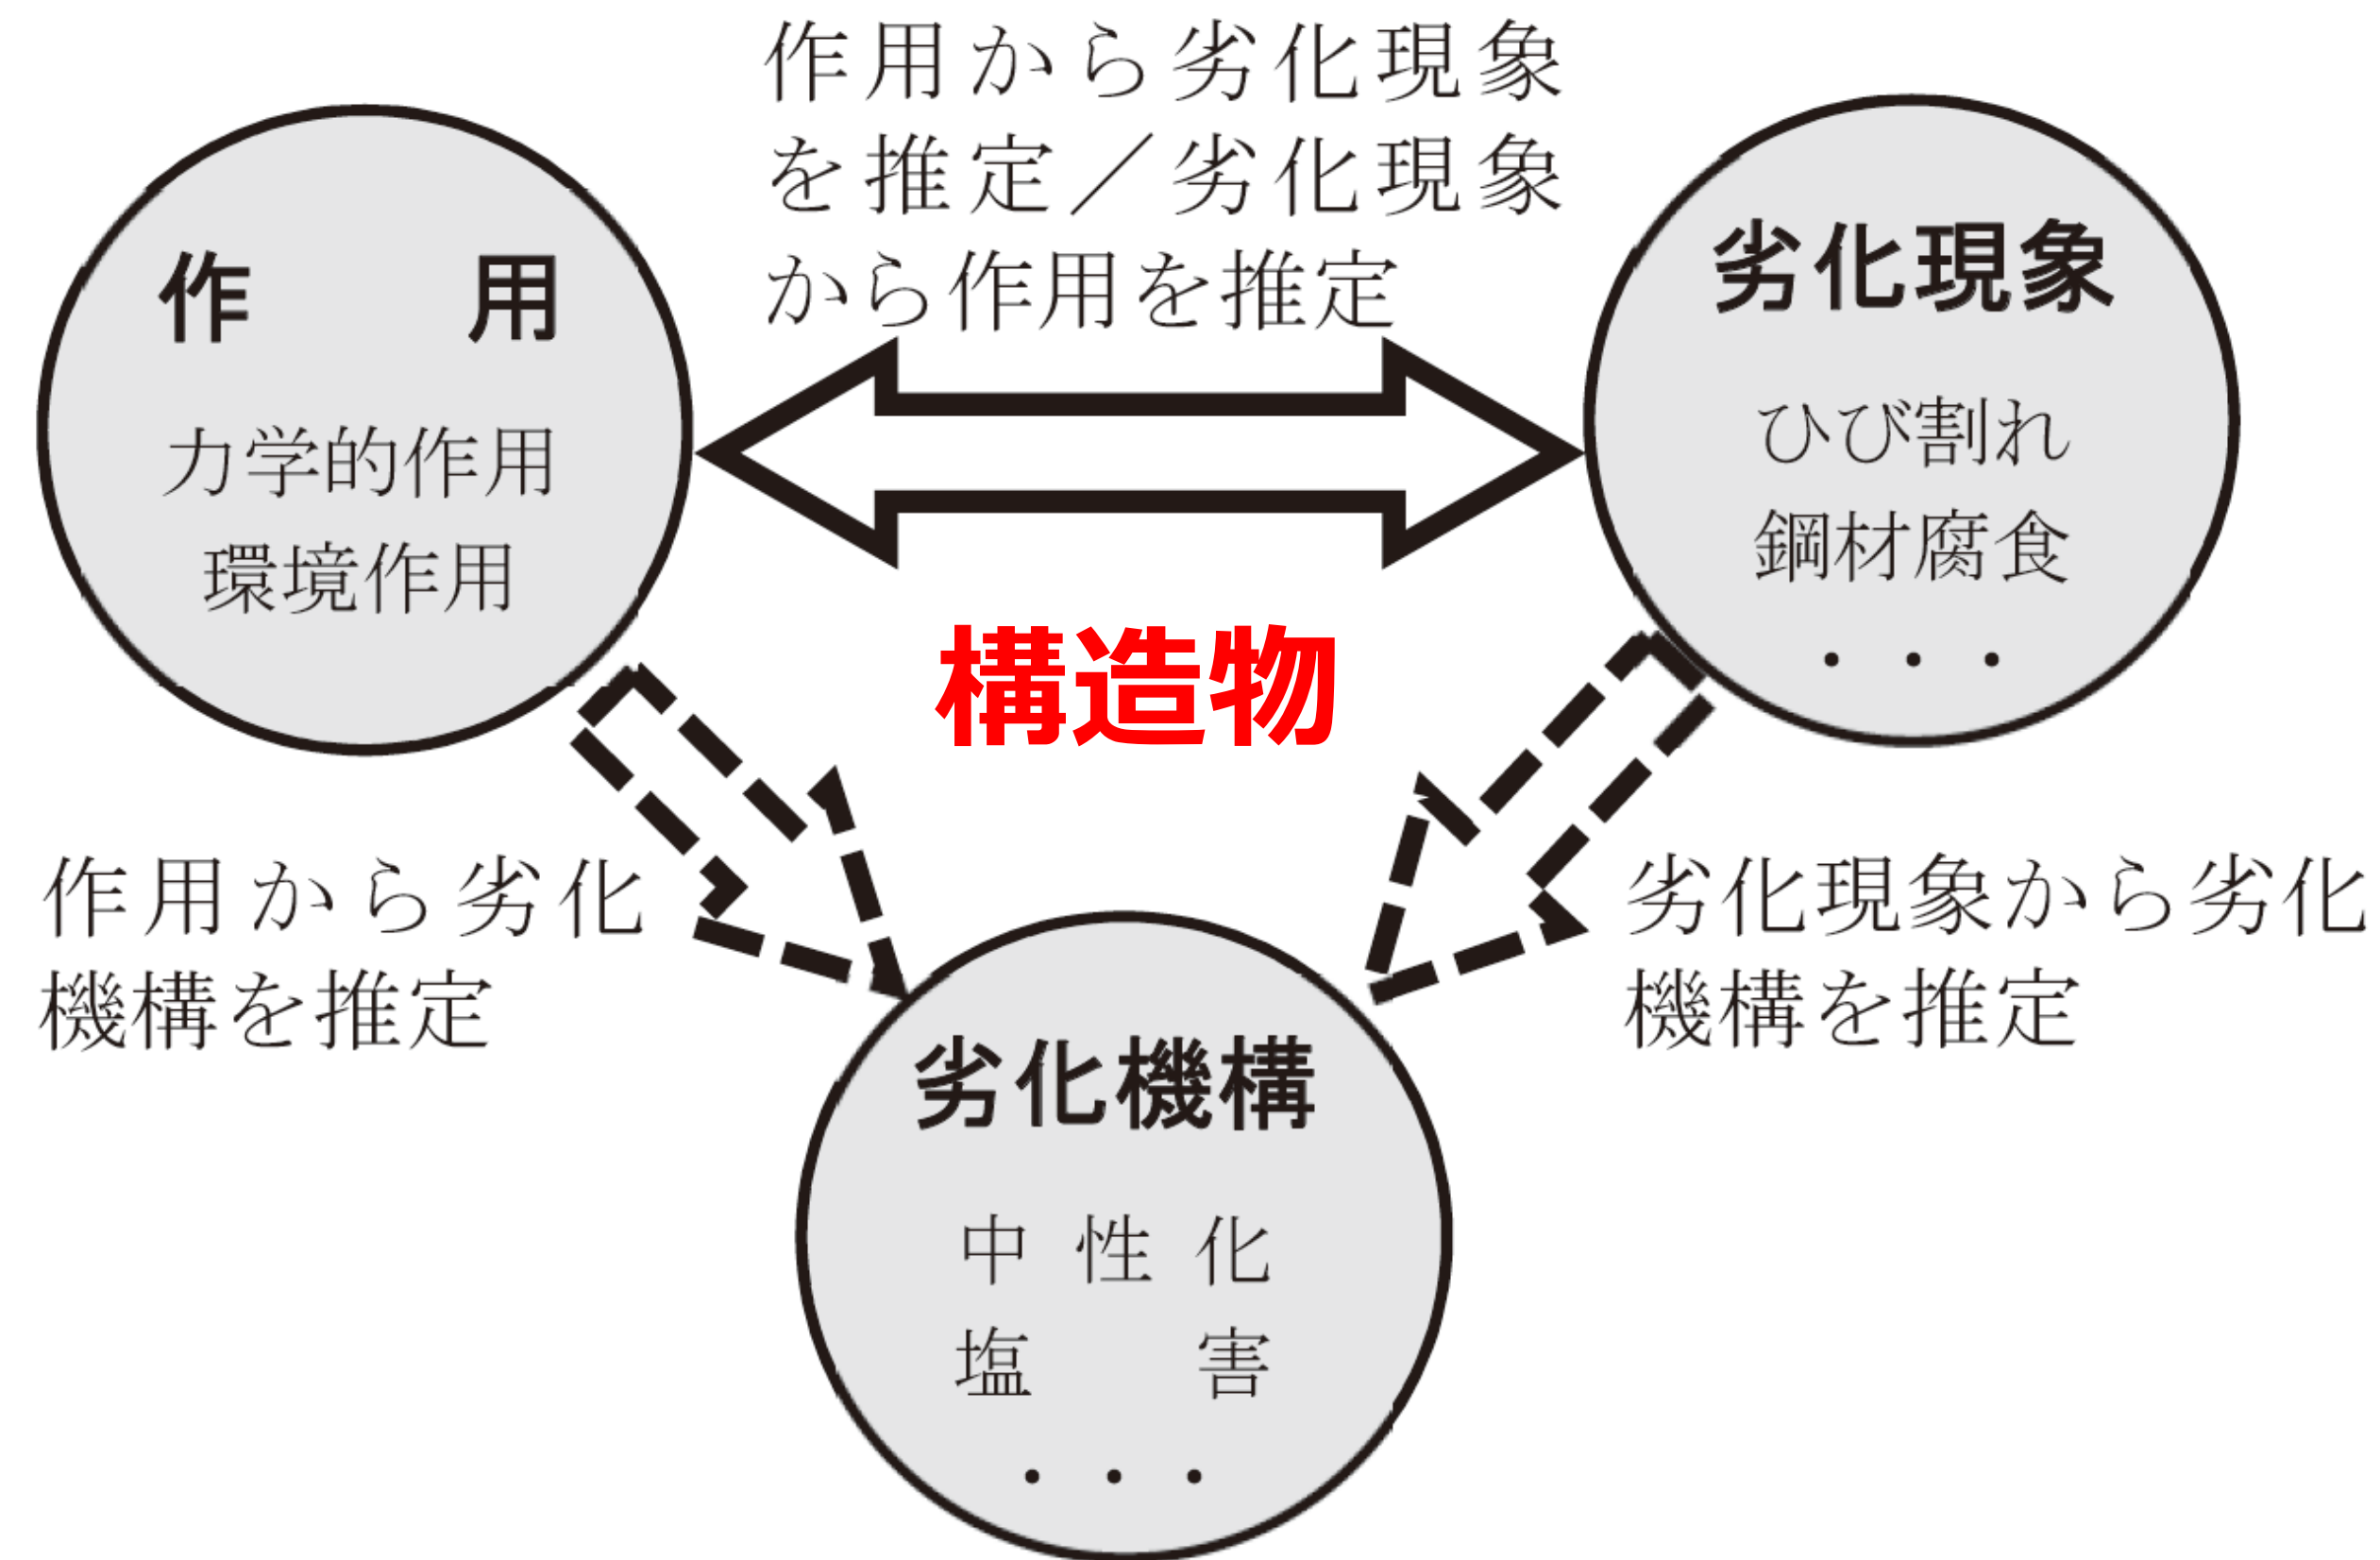
作用と劣化現象を把握して劣化機構の推定に結び付ける概念

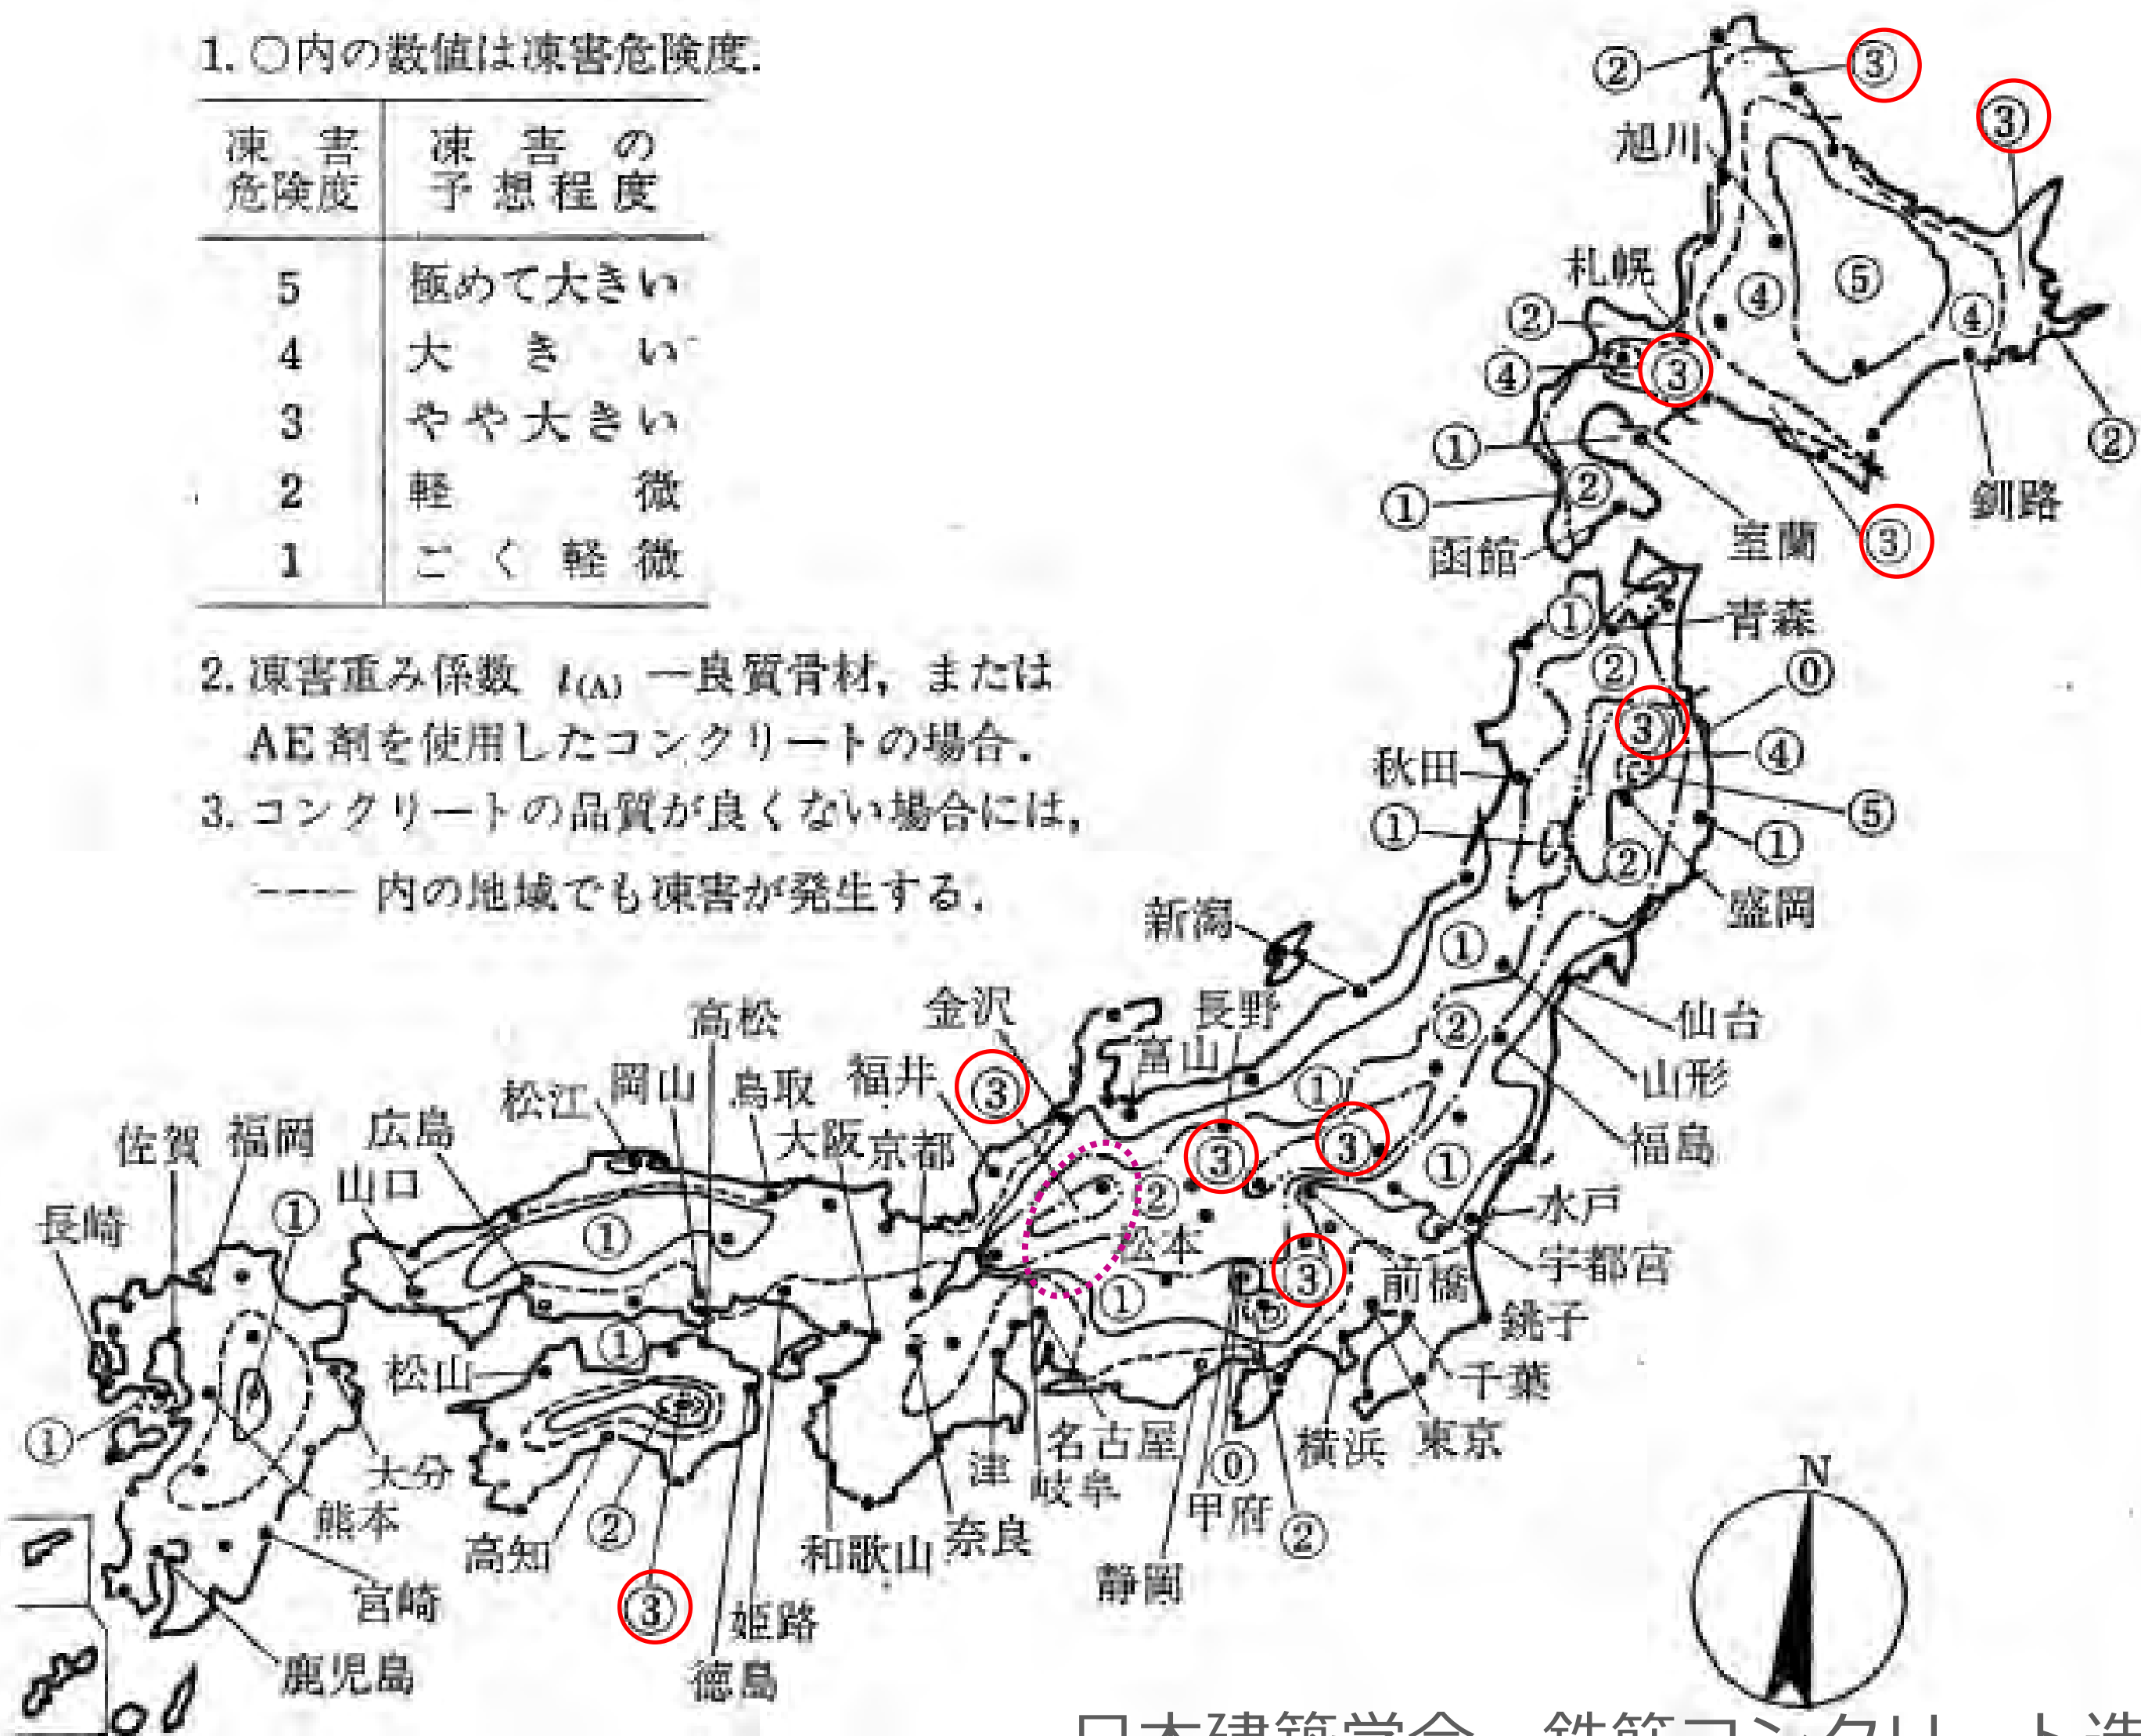
# 地域特性の例：凍害危険度の分布

1. ○内の数値は凍害危険度.

2. 凍害重み係数  $I(A)$  一良質骨材，または AE 剤を使用したコンクリートの場合.
3. コンクリートの品質が良くない場合には，  
—— 内の地域でも凍害が発生する.

凍害危険度は、

- ①外気温上の凍結融解日数
- ②日射による凍結融解の増加日数
- ③融雪・降雨量による湿潤地域係数(コンクリート内部の含水状態)

をパラメータとして作成

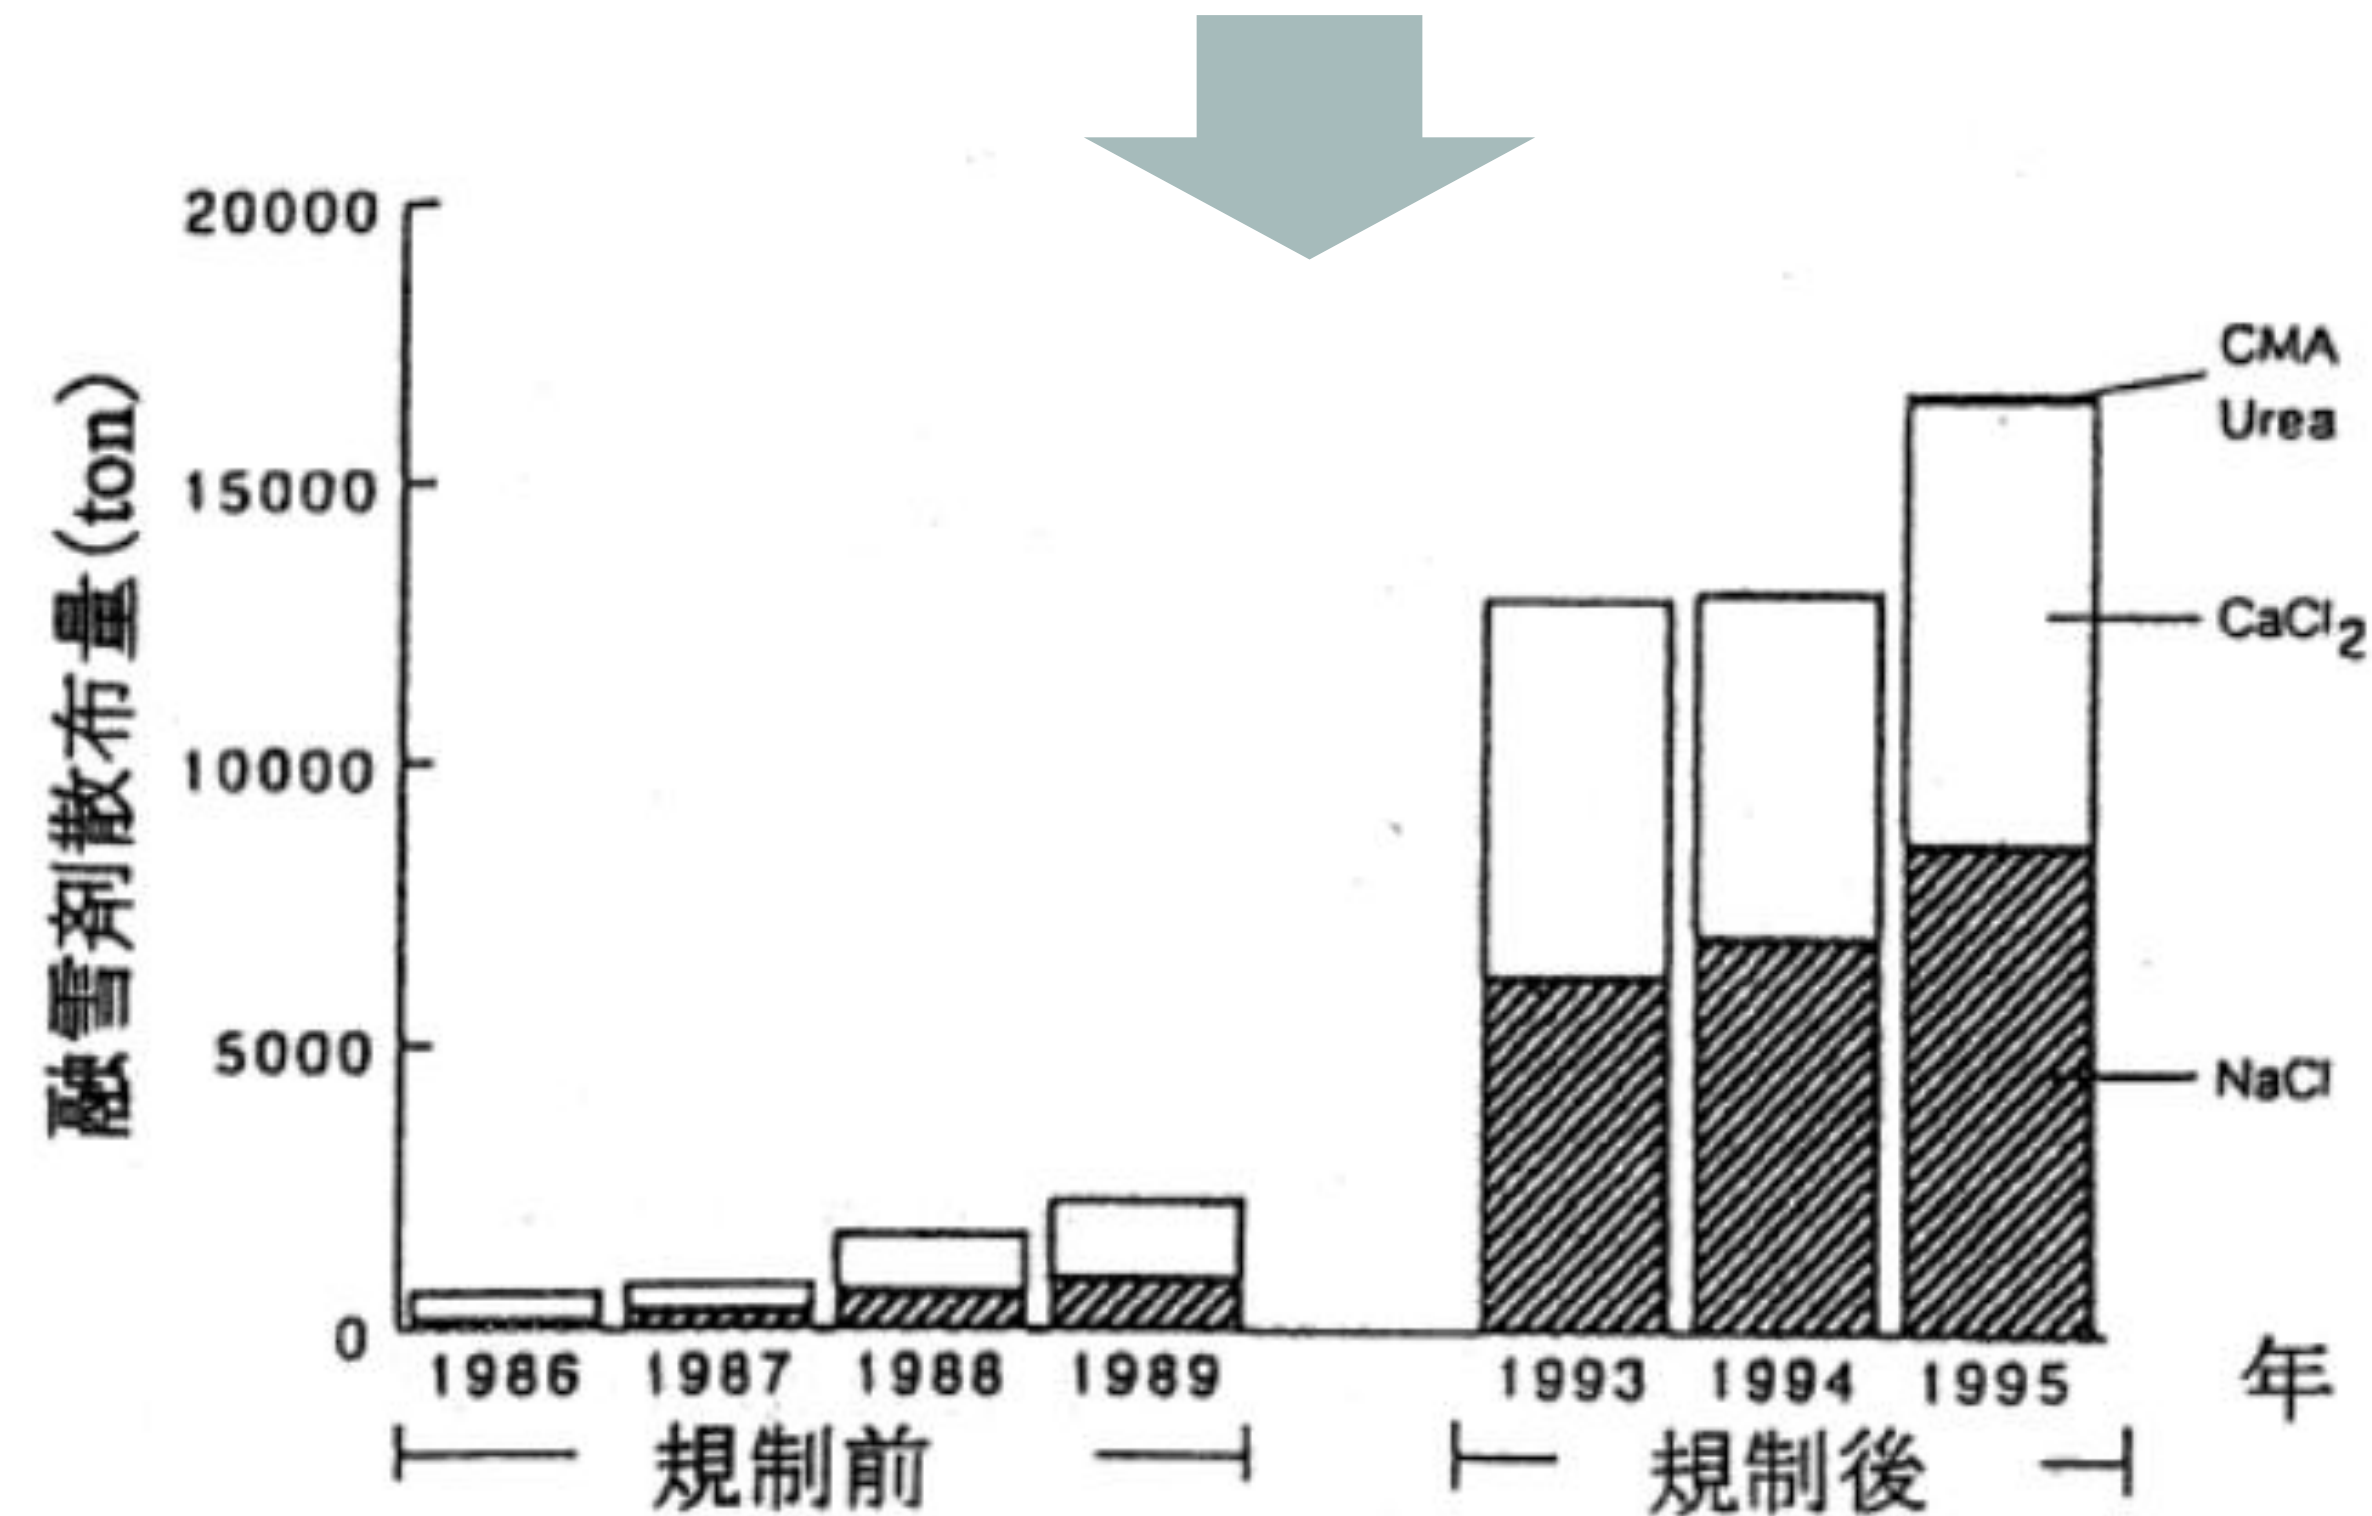
1991(平成3年)スパイクタイヤ禁止の法律の施行

青森県内における凍結防止剤撒布量の推移
