# コンクリート構造物の劣化，診断と対策

岐阜大学 工学部社会基盤工学科 小林孝一

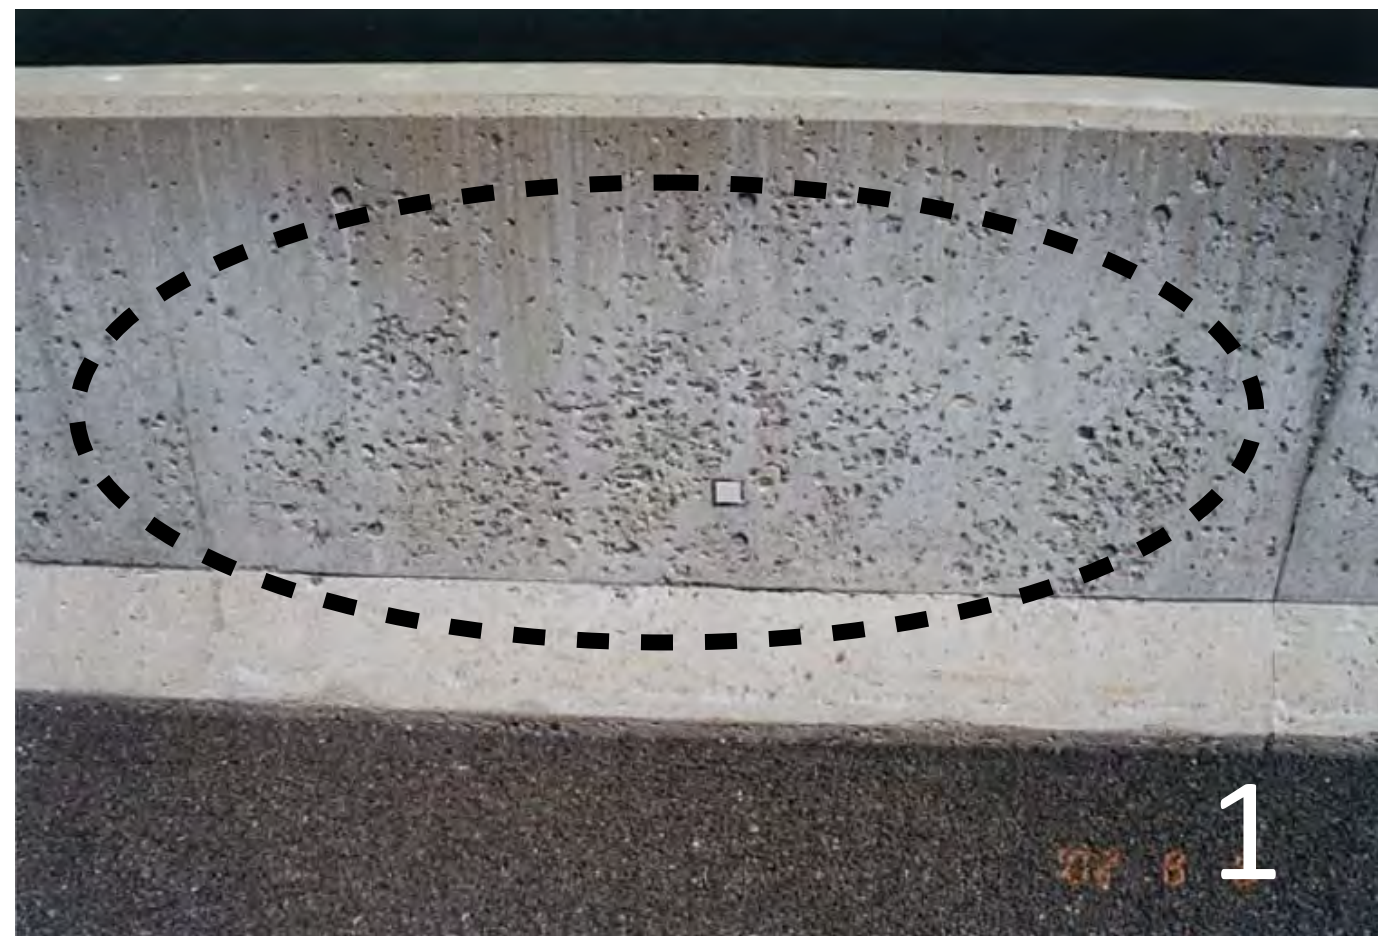
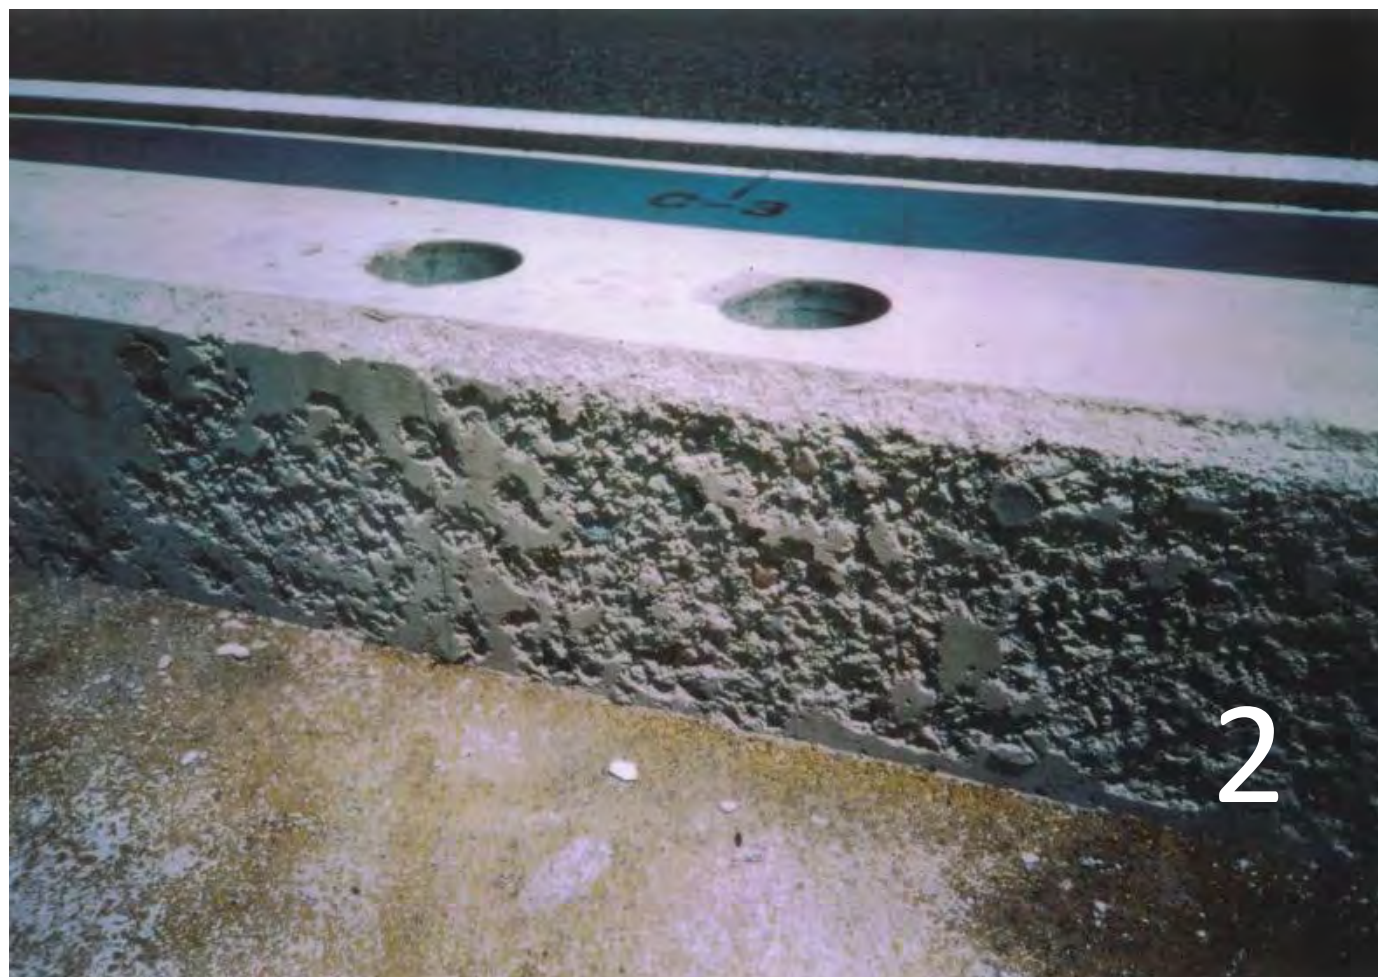
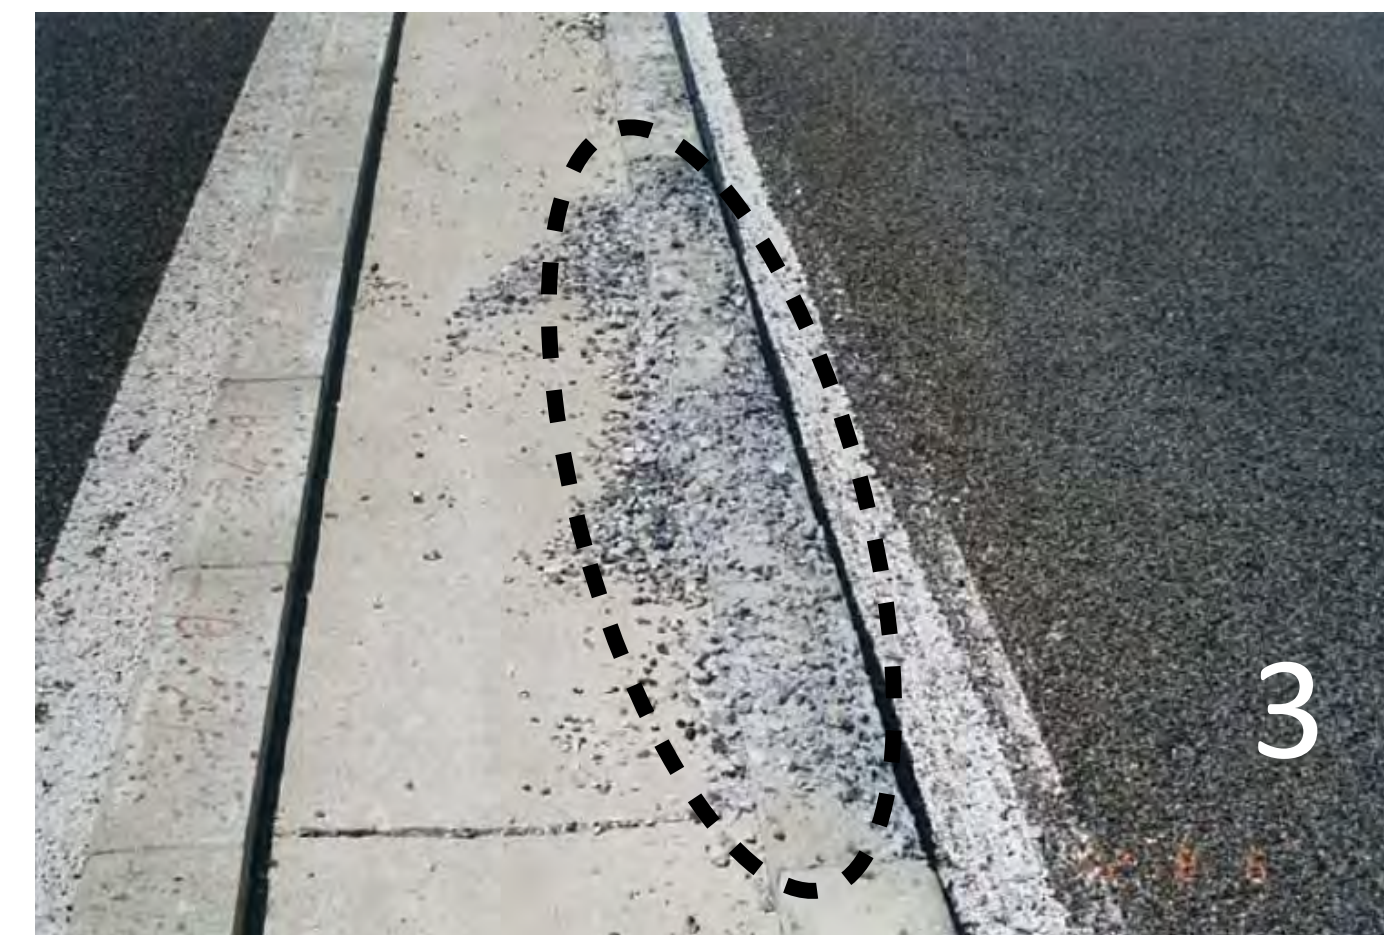
# 凍結防止剤によるスケーリング

①道路橋壁高欄に生じたスケーリング劣化(供用開始後，一冬経過後)

②道路橋地覆部に生じた著しいスケーリング劣化(供用開始後，一冬経過後)

③一般道の中央分離帯に用いられた道路縁石(二次製品)に生じた著しい劣化(供用開後一冬経過後)

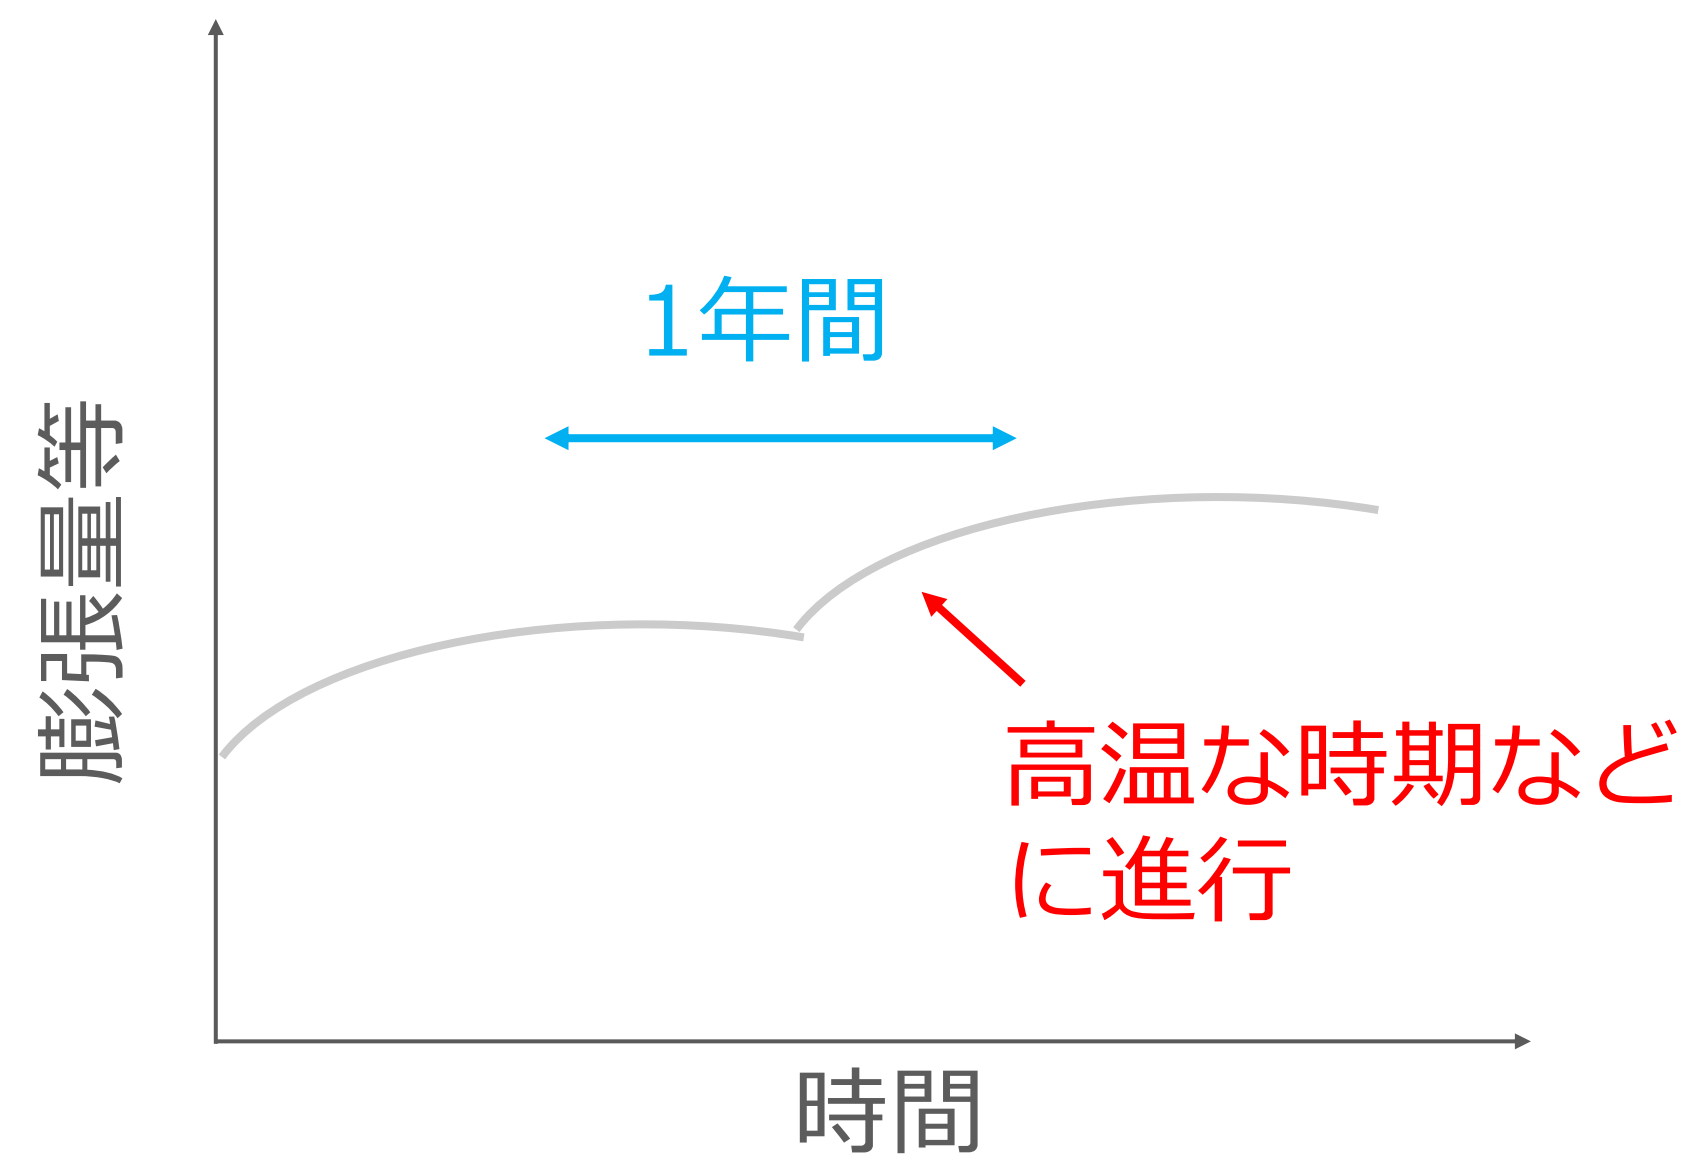
- ▶ ASRによる膨張が継続的に進行していることの確認  
ひび割れ（幅，長さ，密度）や膨張量等を定期的に調査
- ▶ 少なくとも1年以上の期間にわたる調査
- ▶ 膨張の進行予測を行う場合は，2～3年以上の継続的調査

膨張の進行の模式図

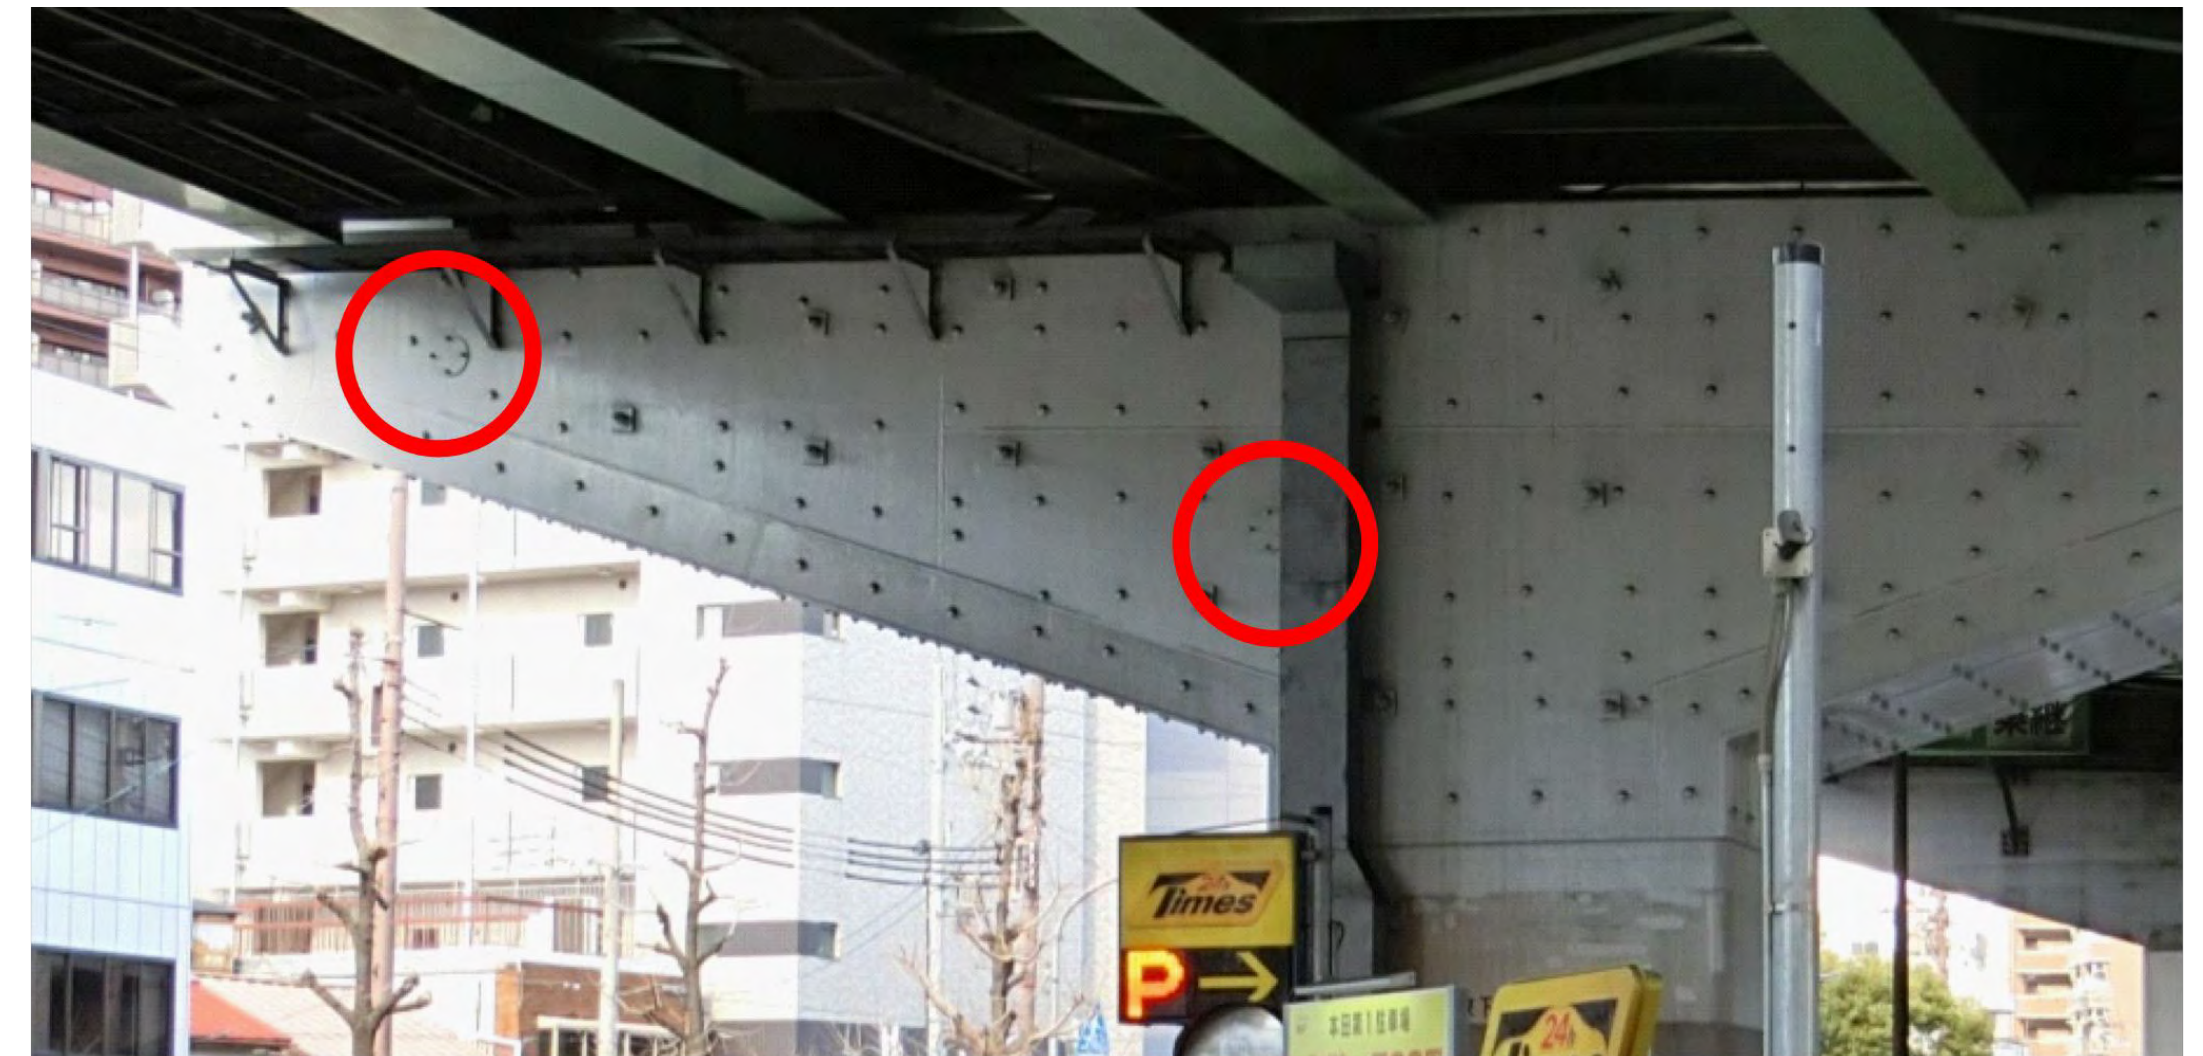
観測窓を設けて定期的な調査を行っている例

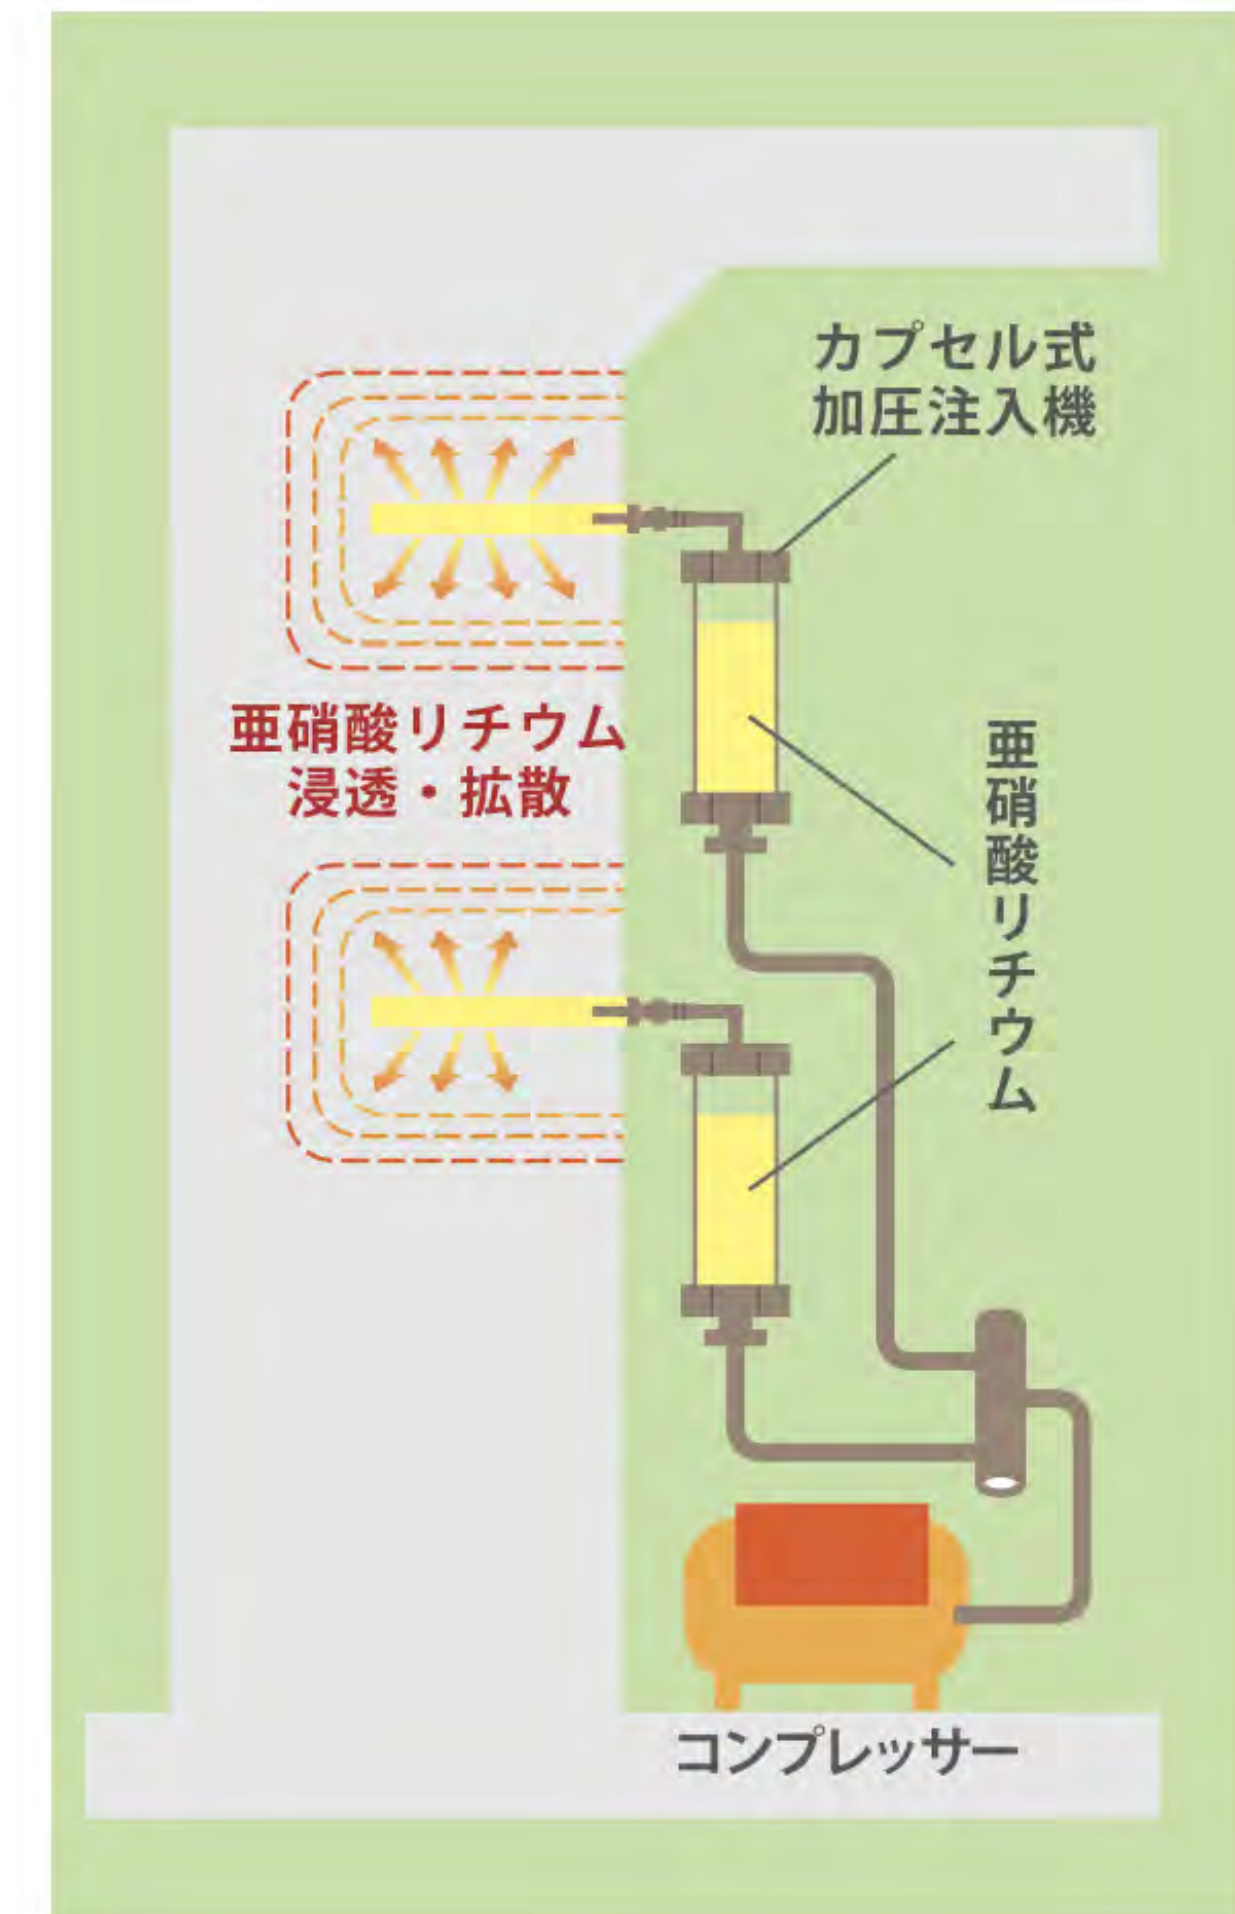
## 亜硝酸リチウムの圧入

ASRを引き起こすNa, Kと同じアルカリ金属の仲間であるLiを圧入し, 先行して骨材と反応させる

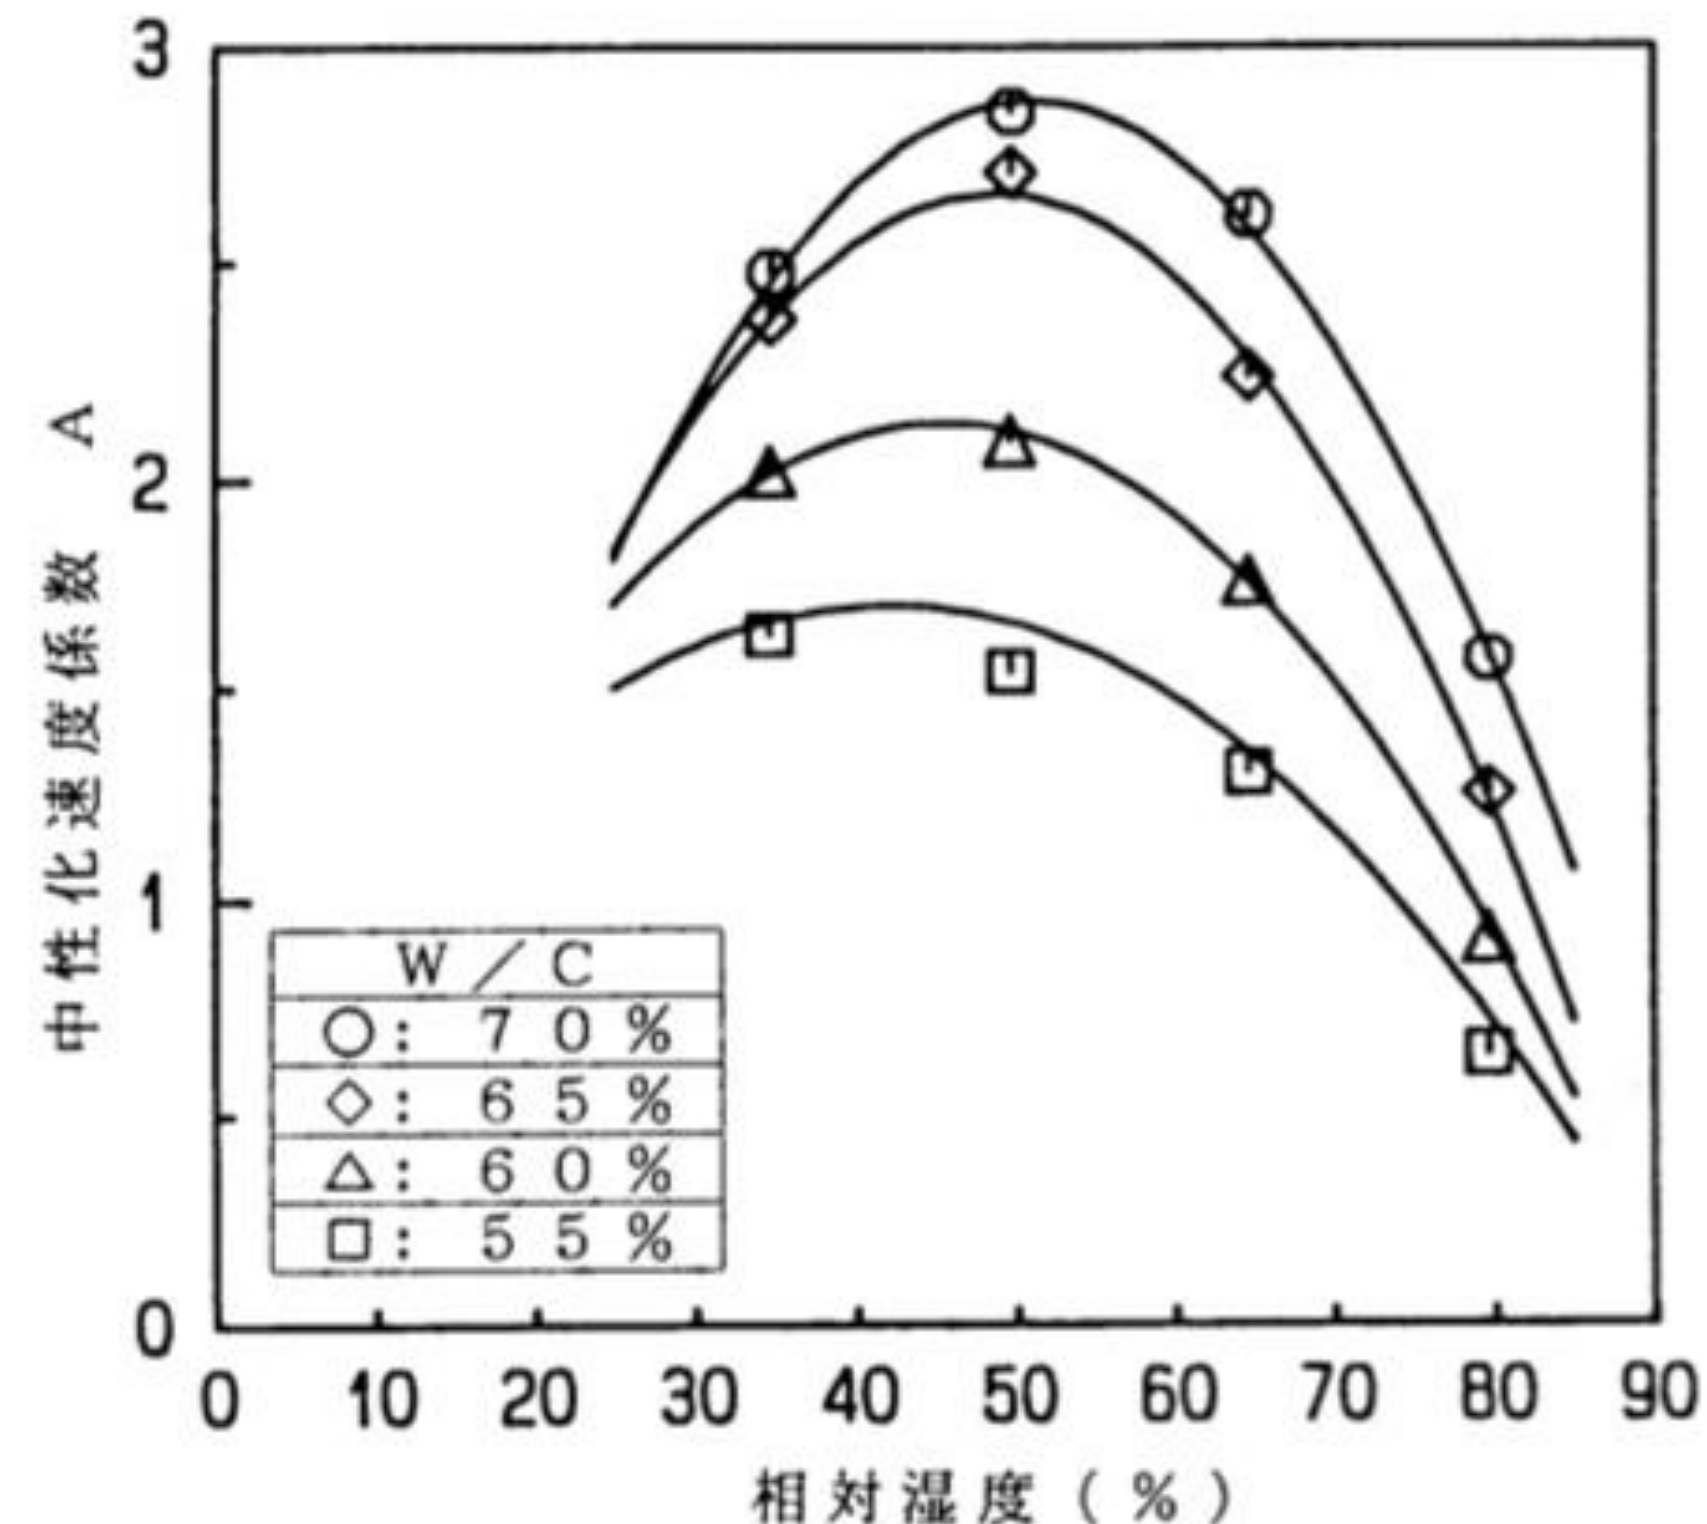
図-6 中性化速度係数と相対湿度との関係

\* 適度に乾燥していると，中性化が早くなる。

\* 濡れていると，中性化（炭酸化反応）の進行は遅い

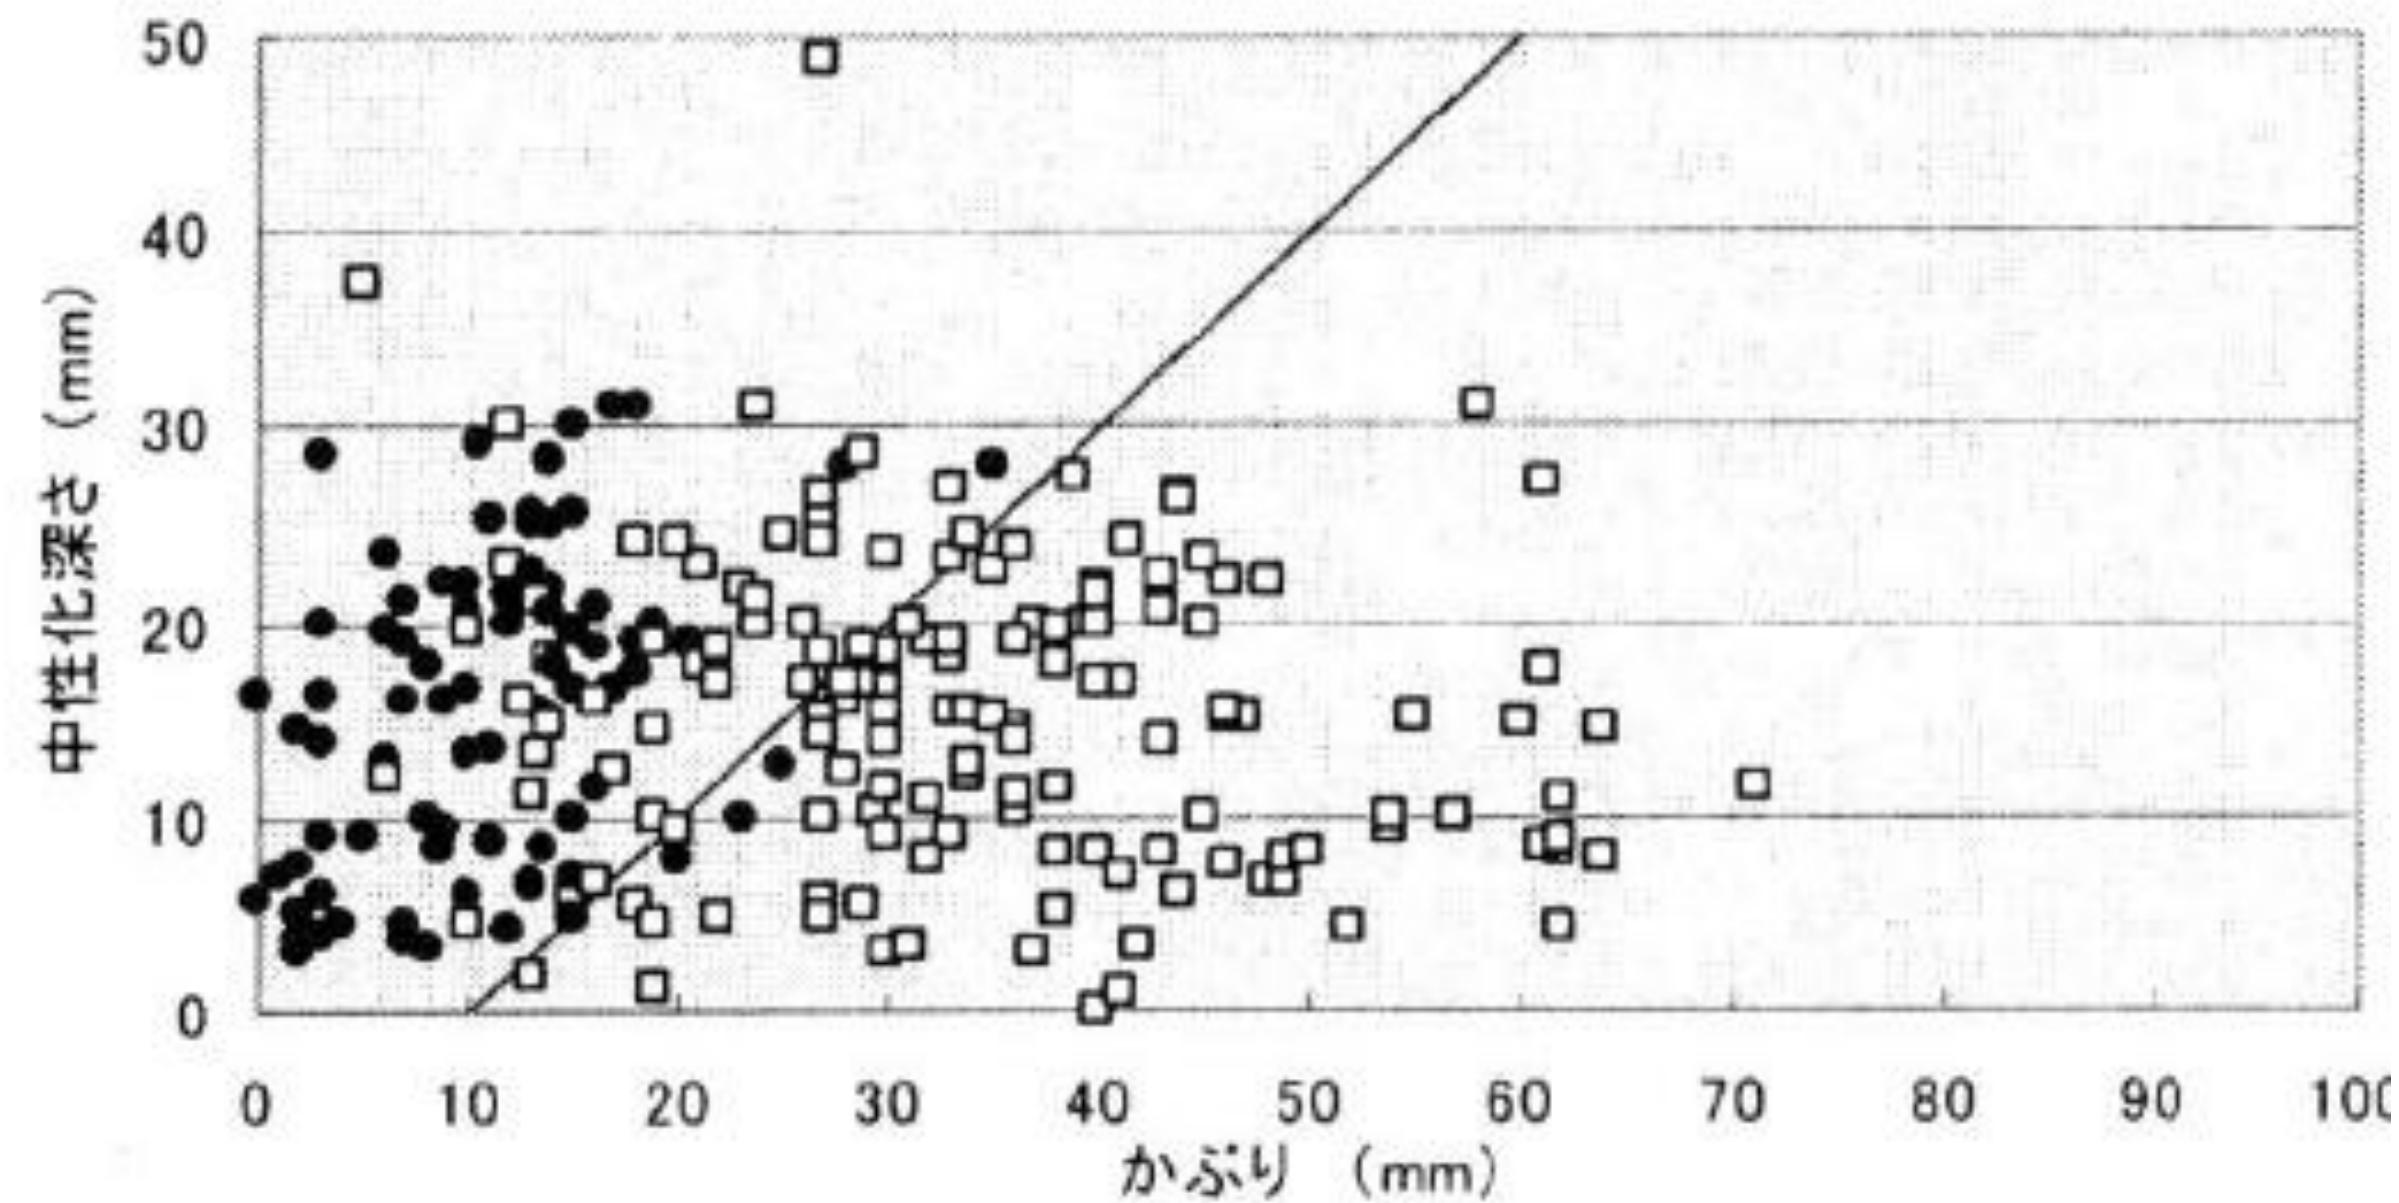
(a) 雨水等の影響を受ける箇所

- ▶ 1965年以降に建設された高架橋等において, 鉄筋の腐食膨張圧によるコンクリート片の剥落が生じるのは, おおむね雨水等の影響を受ける箇所で中性化残り10mmであり, 雨水等の影響を受けない箇所では中性化位置が鉄筋位置に達し, かつかぶりが極端に小さい場所である.
- ▶ 1965年以降に建設された高架橋等において, 鉄筋の腐食が生じていると仮定した腐食グレードIII以上となるのは, おおむね雨水等の影響を受ける箇所で中性化残り20mm以下, 雨水等の影響を受けない箇所で中性化残り10mm以下である.

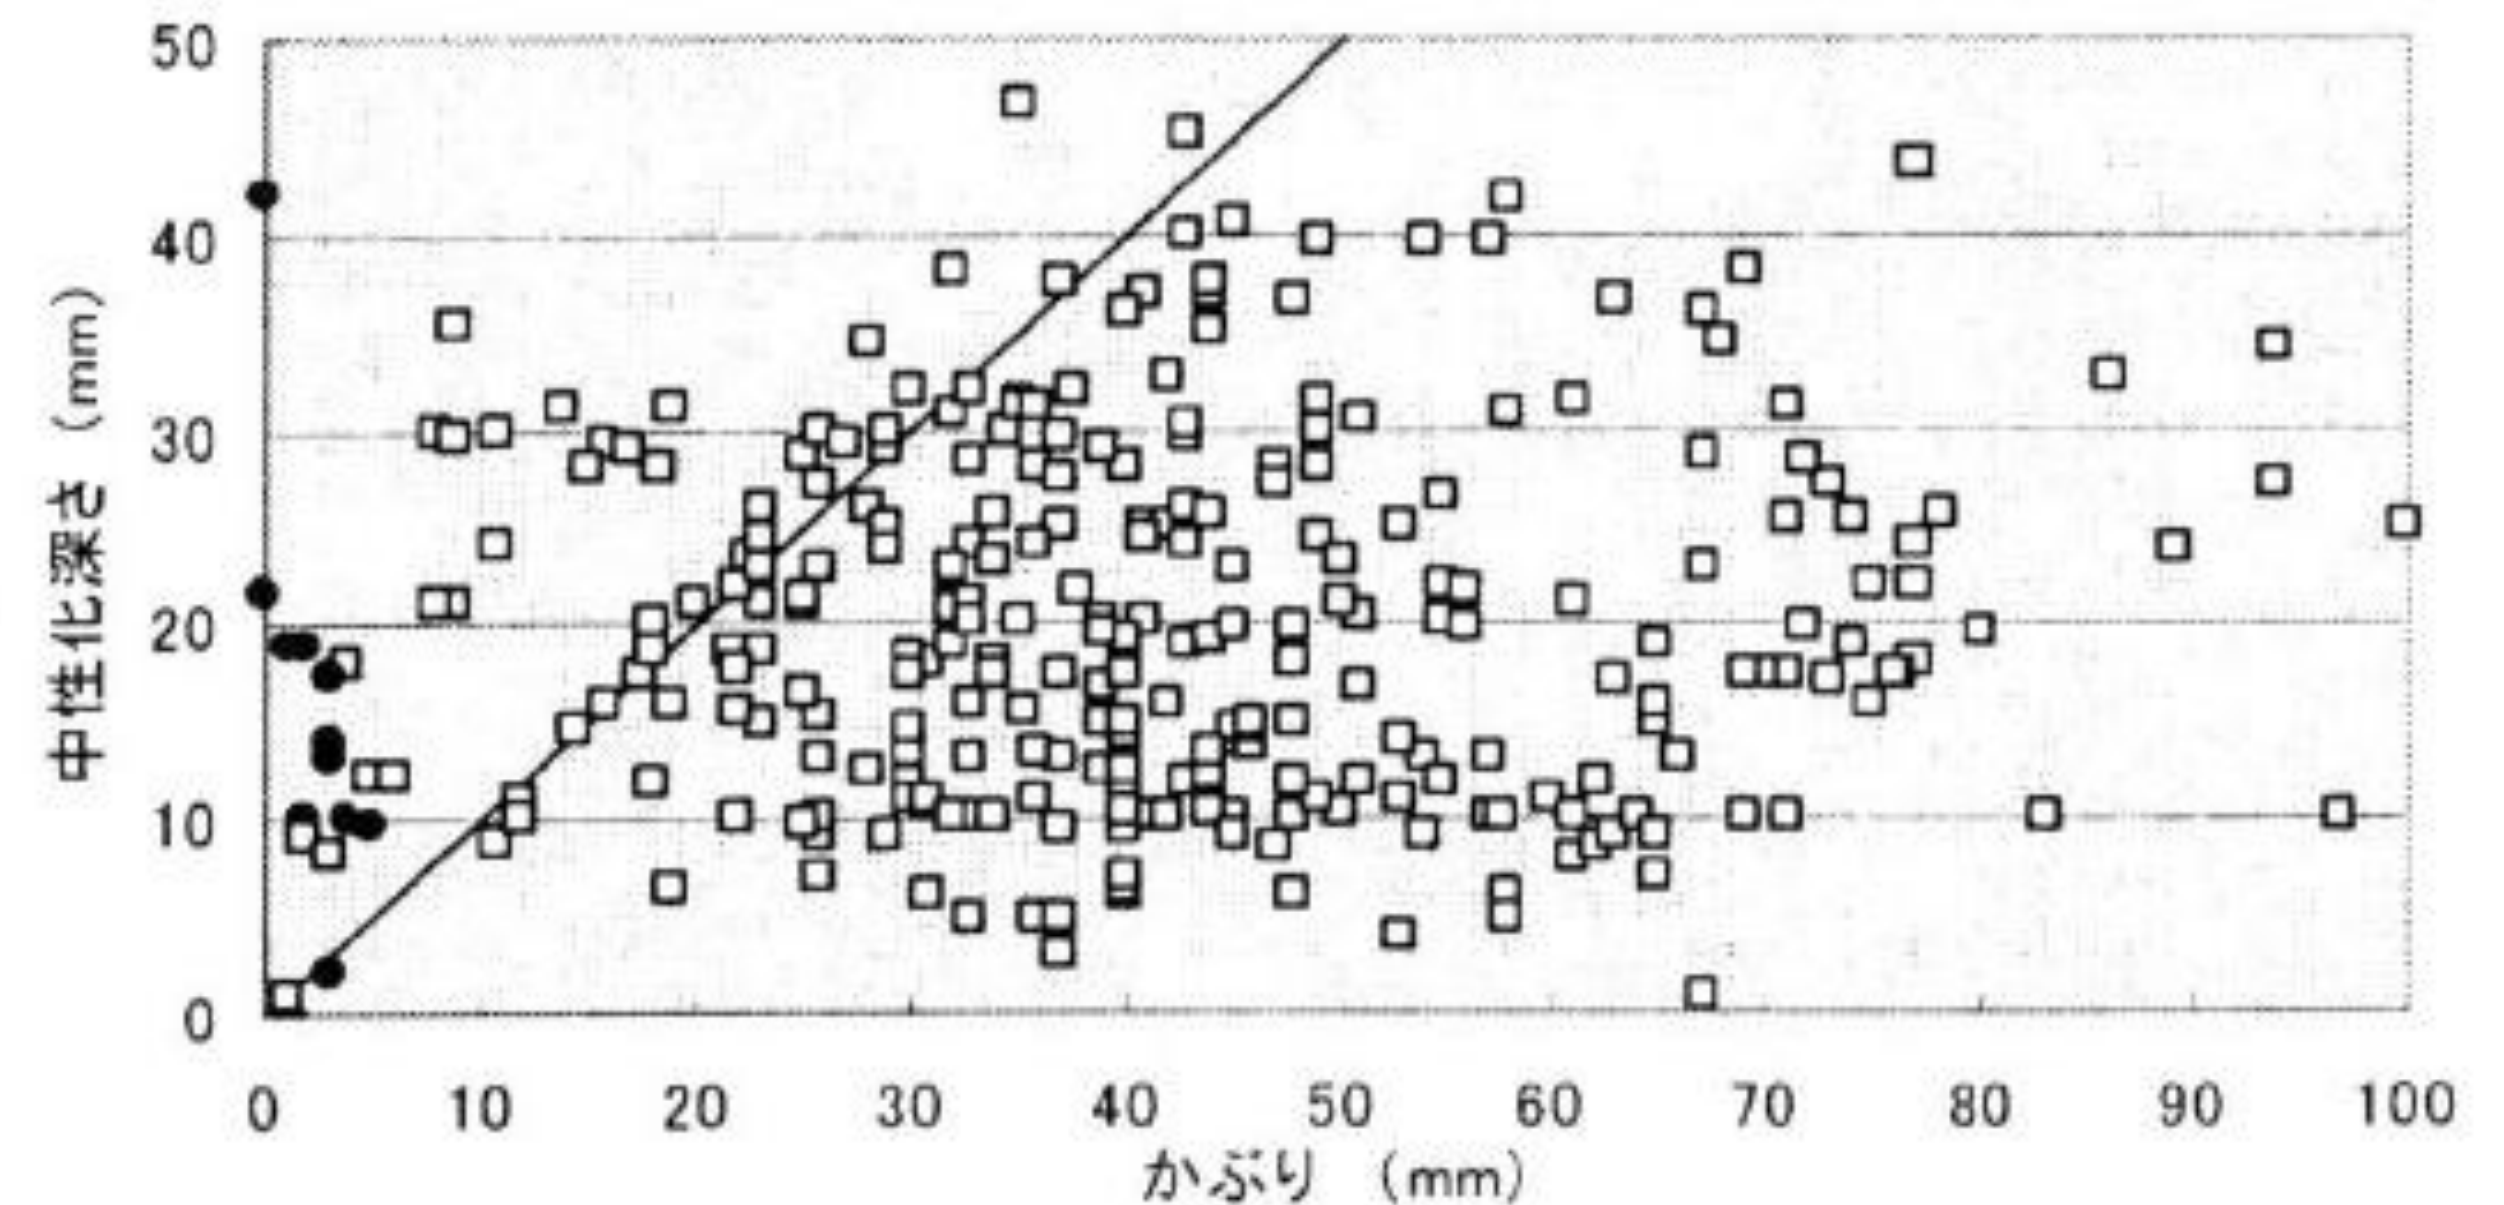
(b) 雨水等の影響を受けない箇所

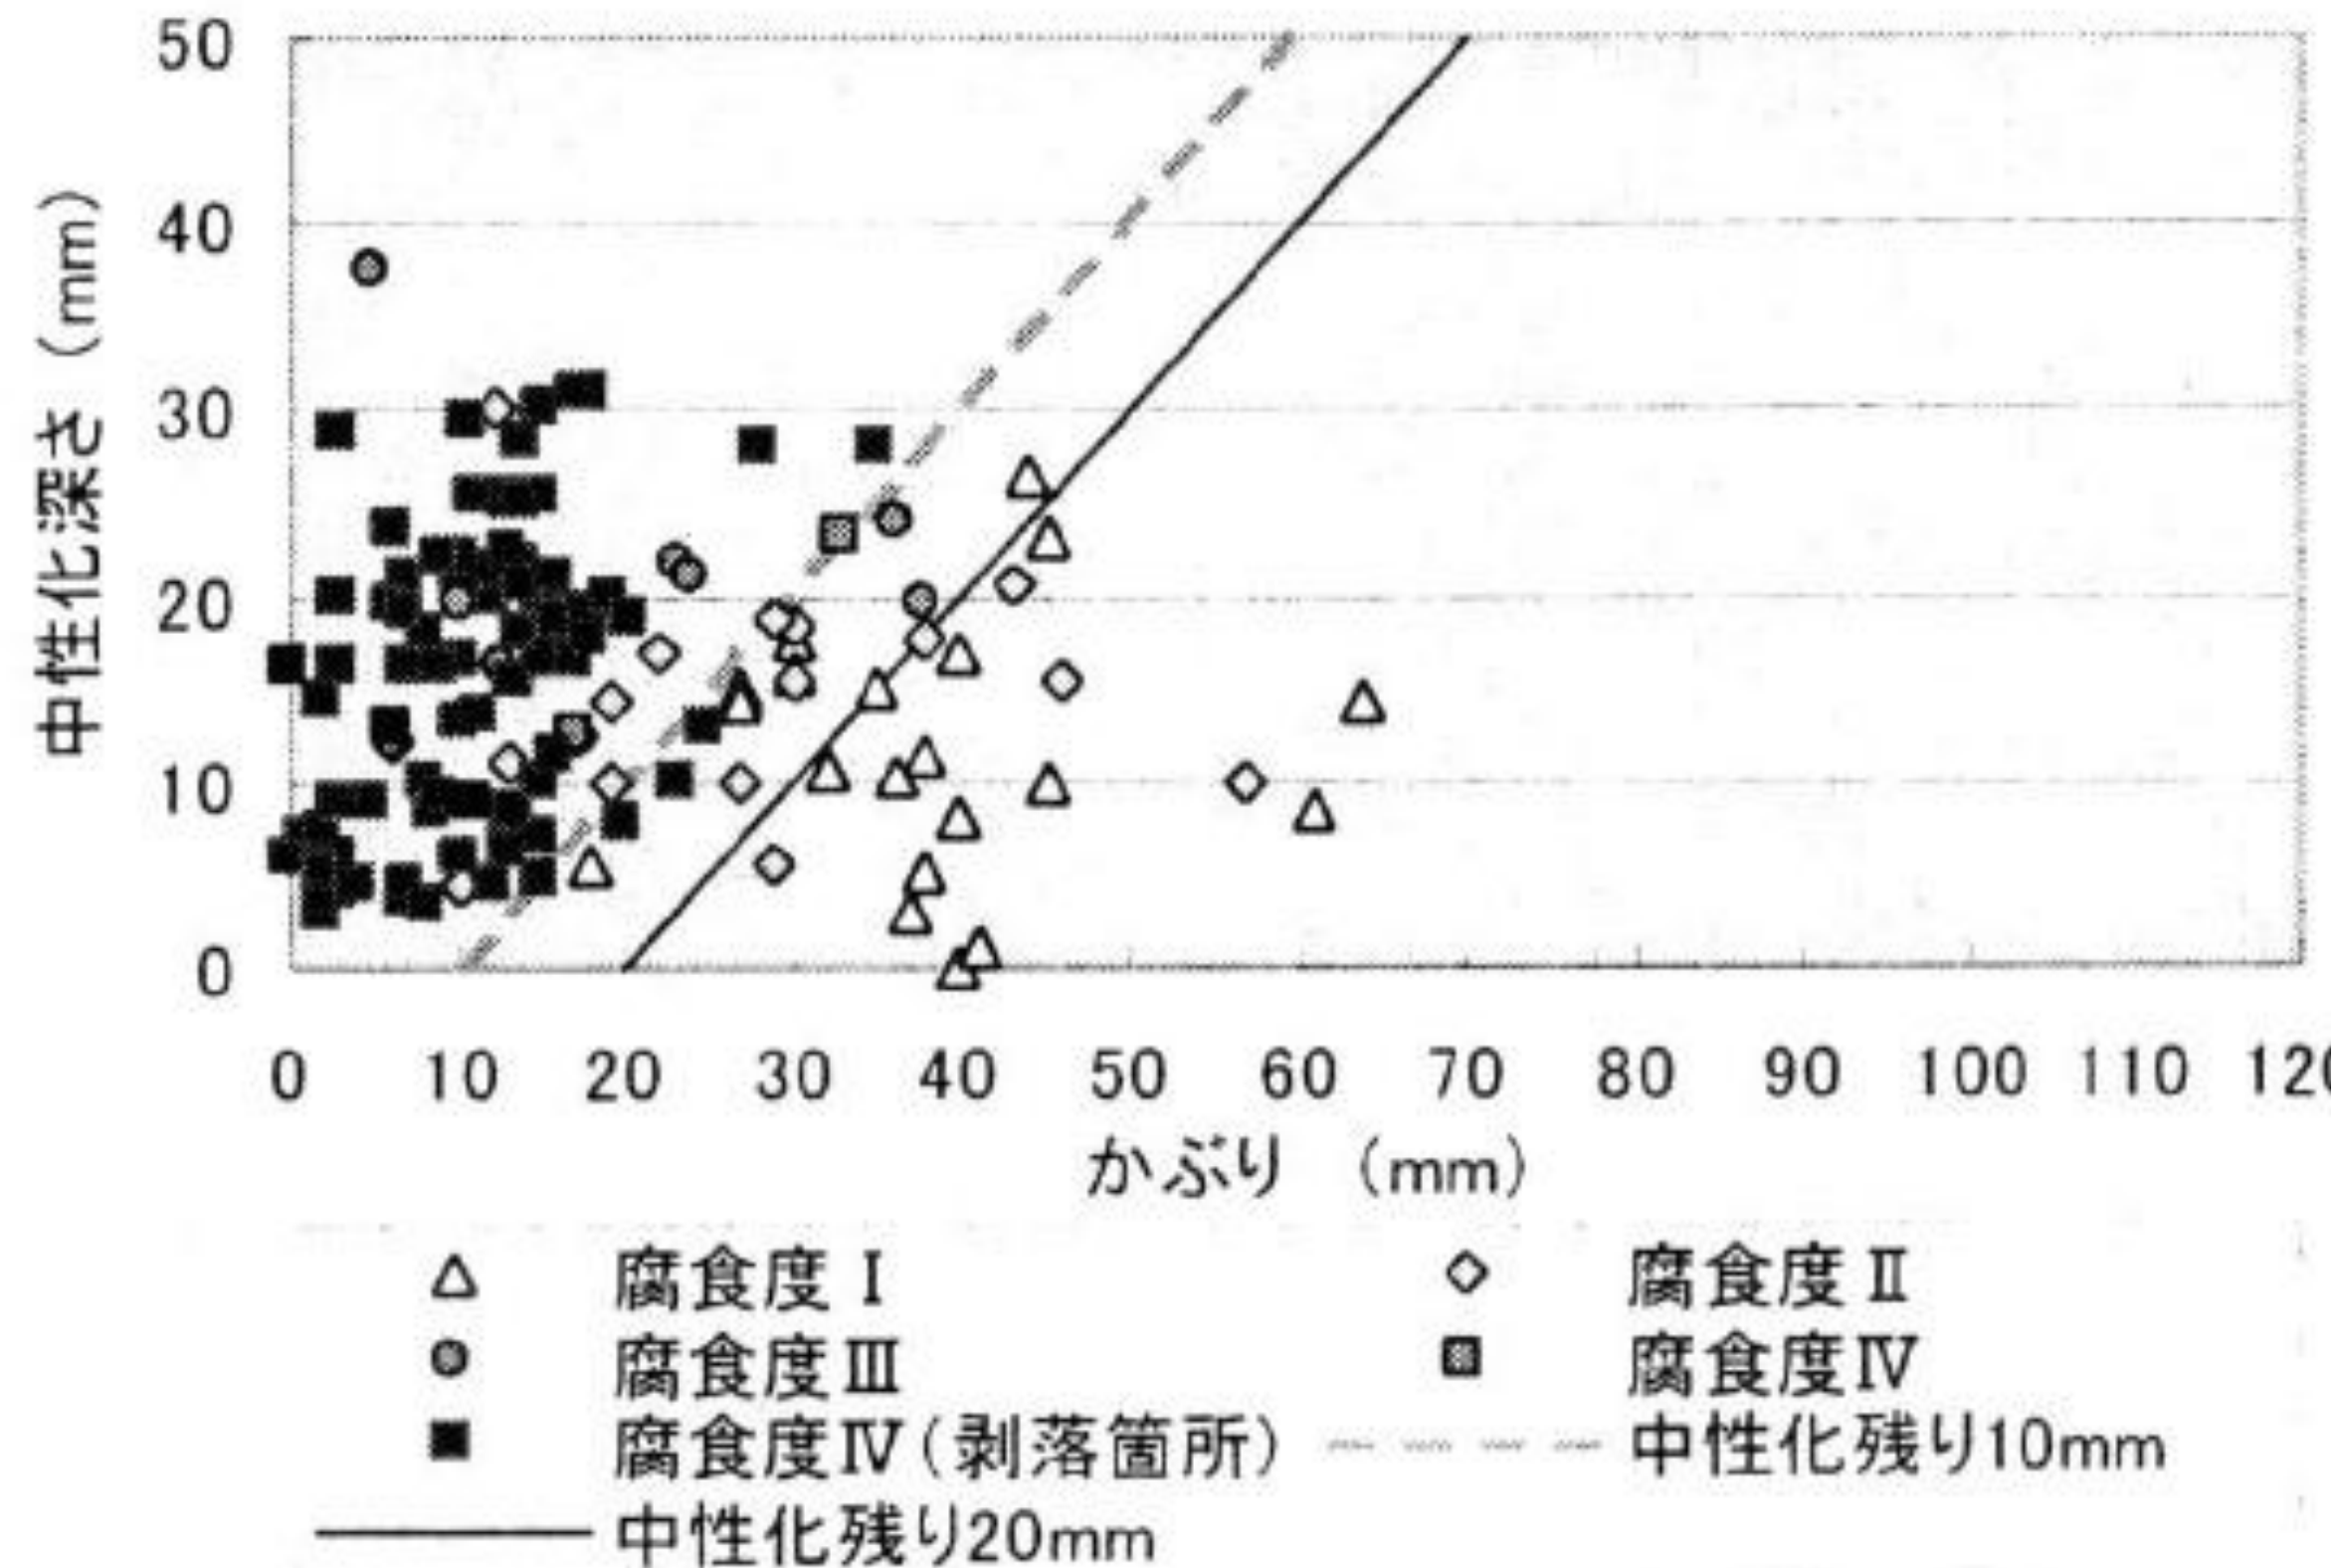
(a) 雨水等の影響を受ける箇所
