# コンクリート構造物の劣化，診断と対策

岐阜大学 工学部社会基盤工学科 小林孝一

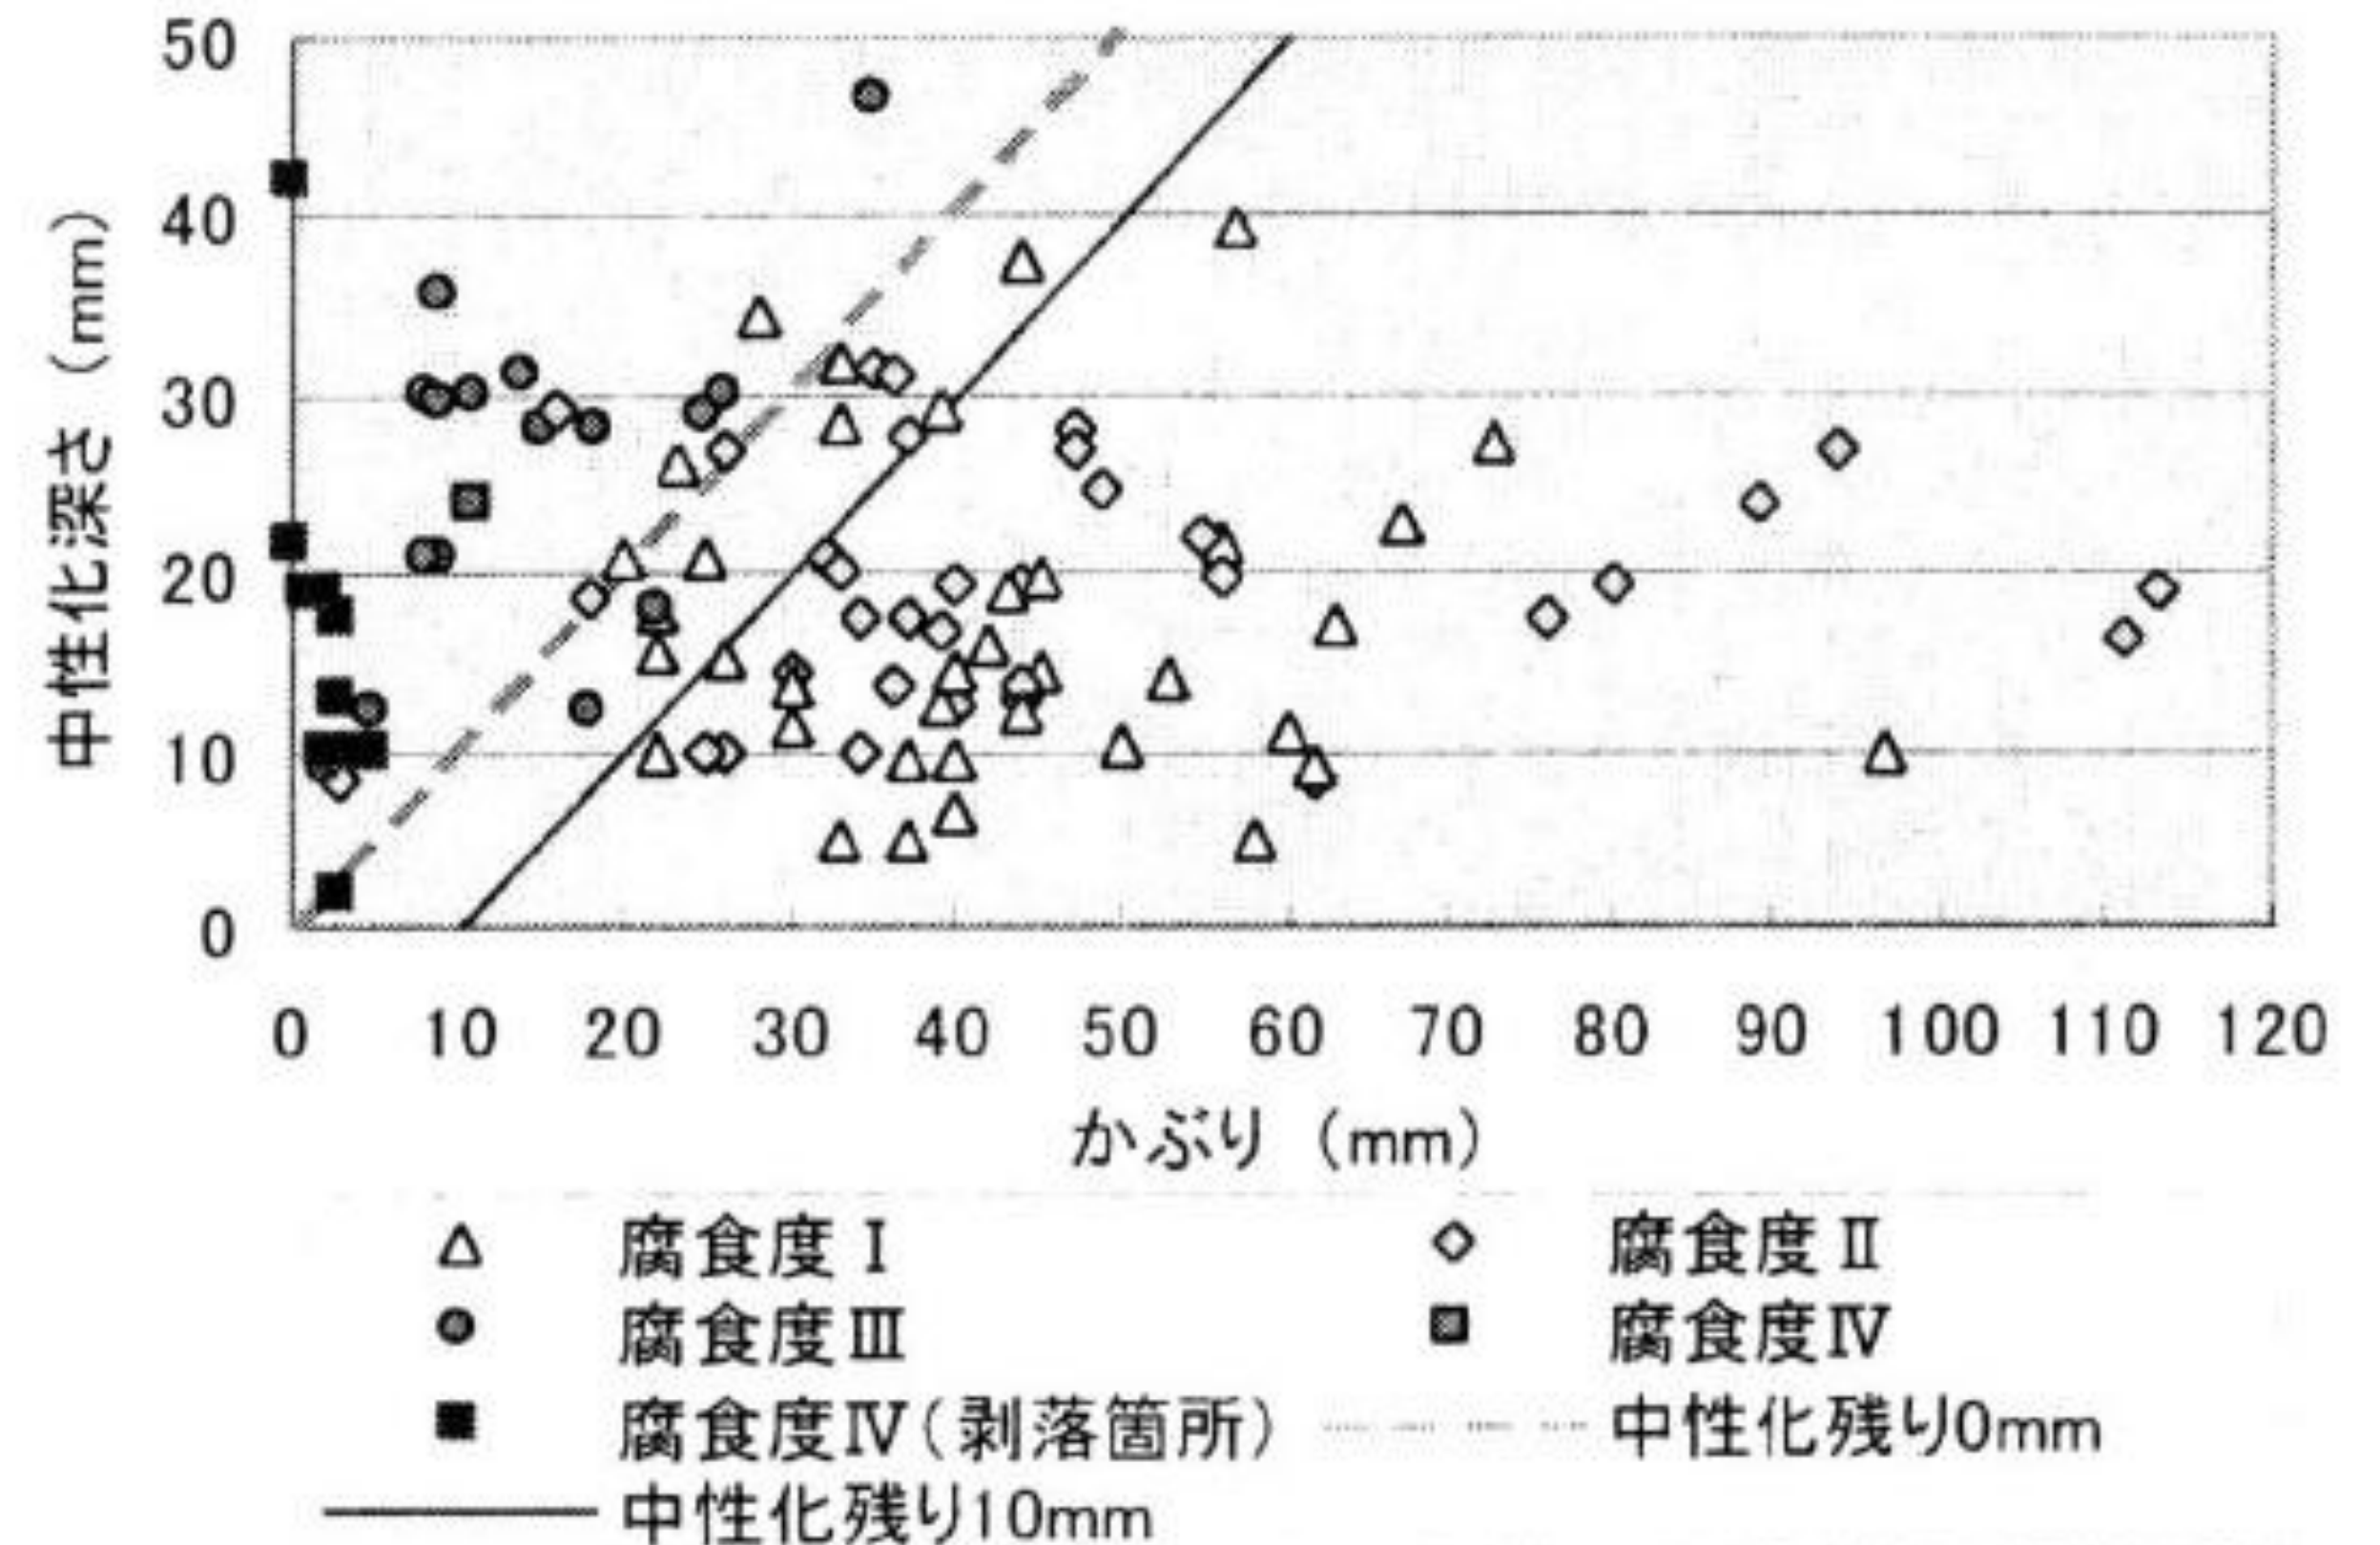
(b) 雨水等の影響を受けない箇所

- ▶ 1965年以降に建設された高架橋等において, 鉄筋の腐食膨張圧によるコンクリート片の剥落が生じるのは, おおむね雨水等の影響を受ける箇所で中性化残り10mmであり, 雨水等の影響を受けない箇所では中性化位置が鉄筋位置に達し, かつかぶりが極端に小さい場所である.
- ▶ 1965年以降に建設された高架橋等において, 鉄筋の腐食が生じていると仮定した腐食グレードIII以上となるのは, おおむね雨水等の影響を受ける箇所で中性化残り20mm以下, 雨水等の影響を受けない箇所で中性化残り10mm以下である.

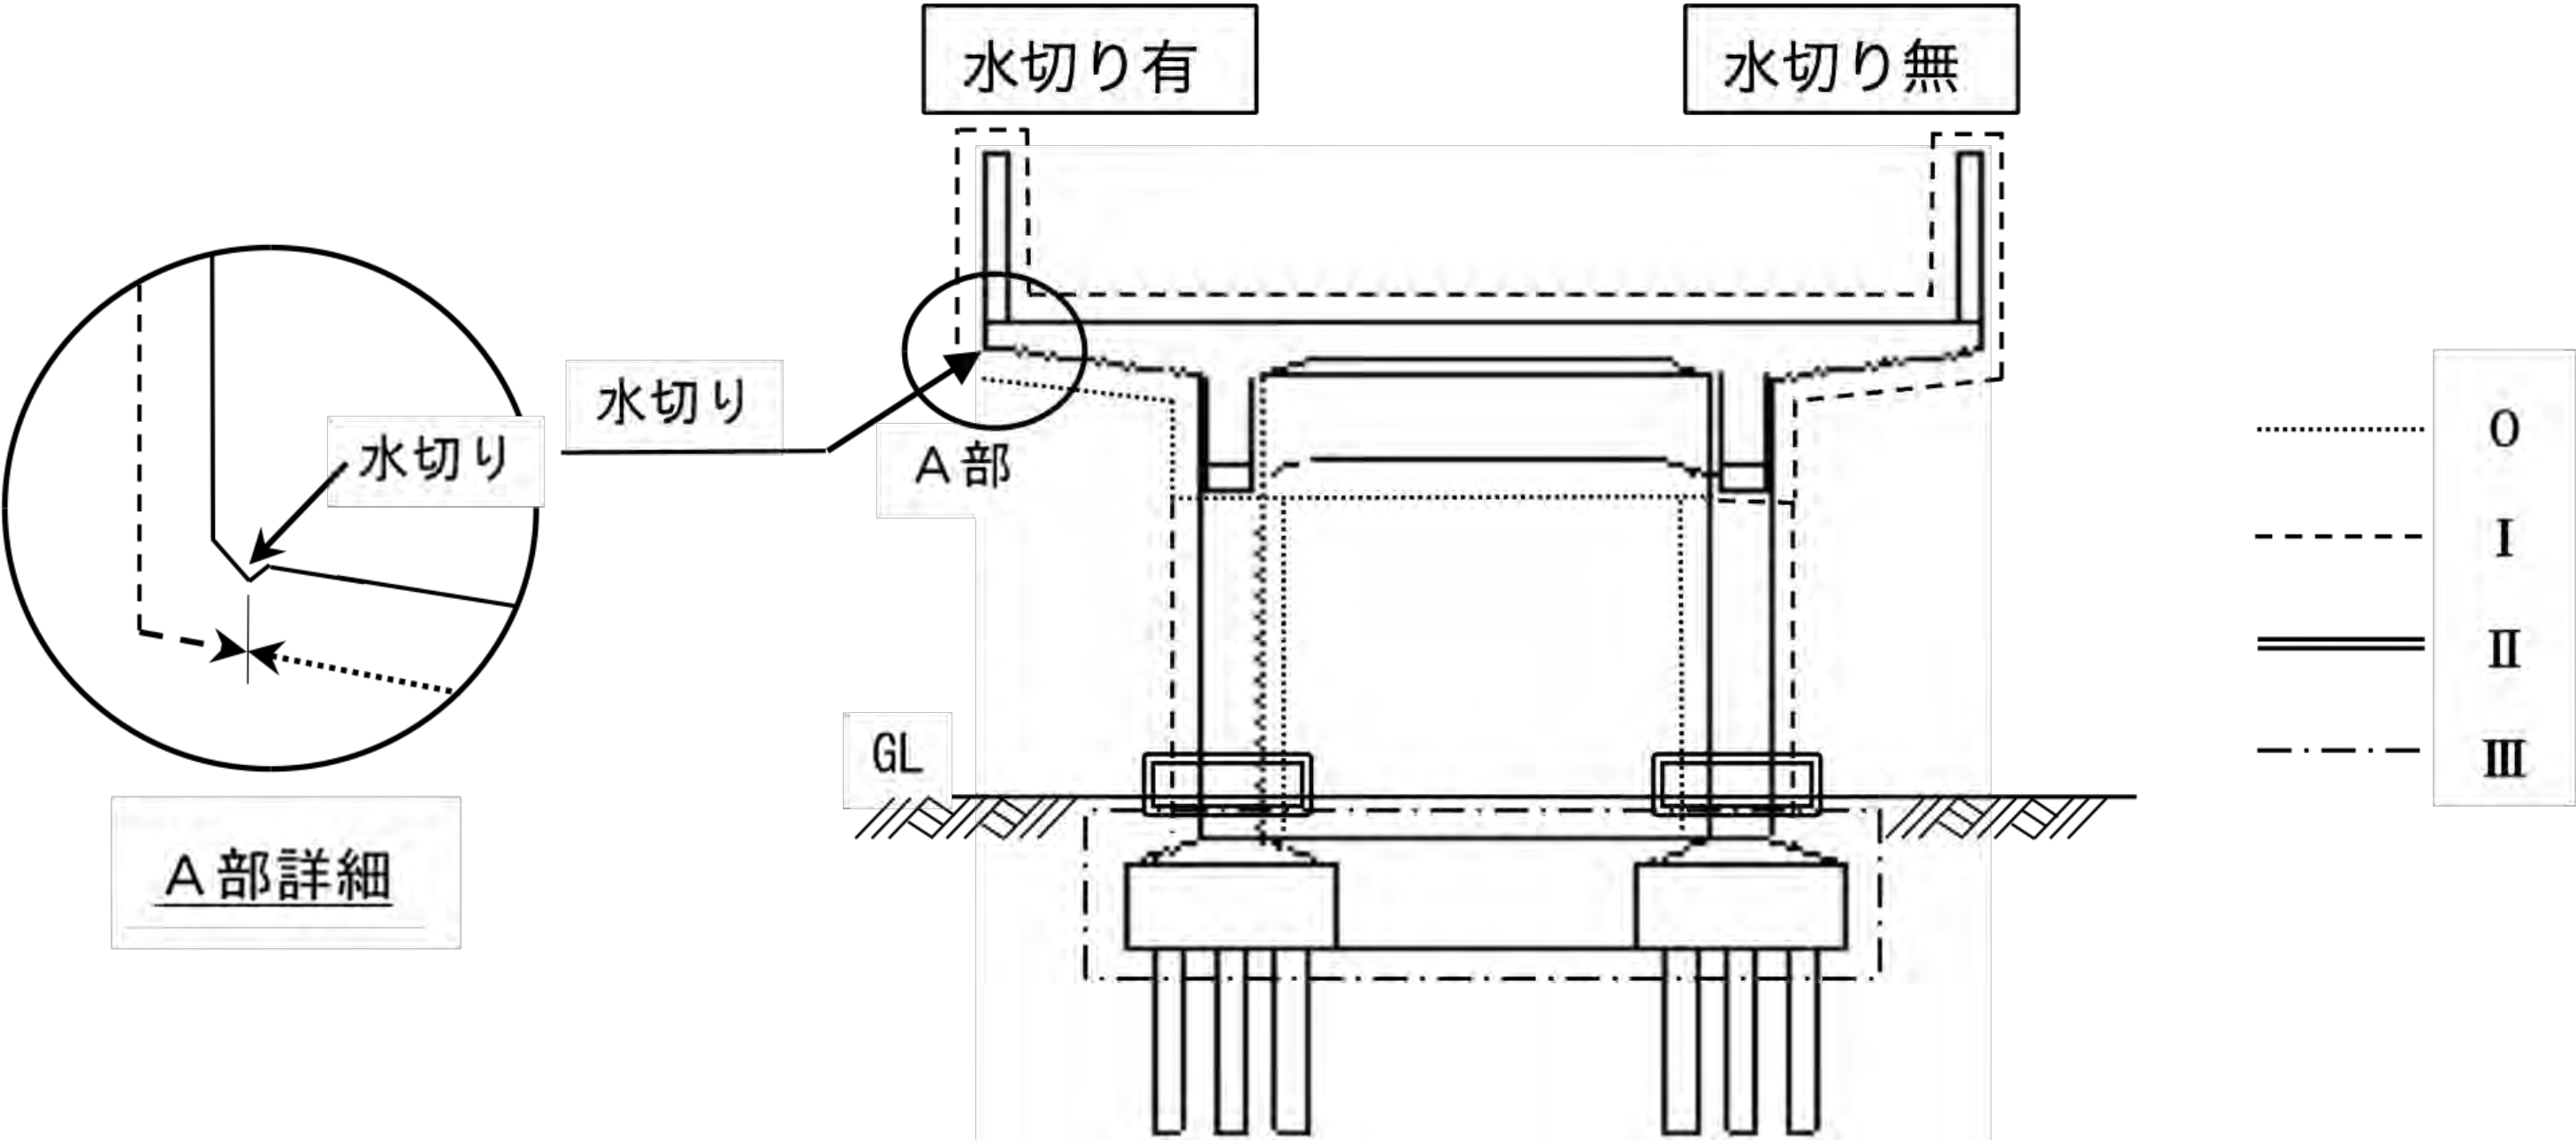
図 水掛かりを受ける部位の区分例

| 0 | 水掛かりがなく常時乾燥する部位 |
| I | 降水は掛かるが，降水がやめばすぐに乾燥が始まる部位 |
| II | 湿潤状態が長く続く部位 |
| III | 湿潤状態であっても乾湿の環境変化が少ない部位 |

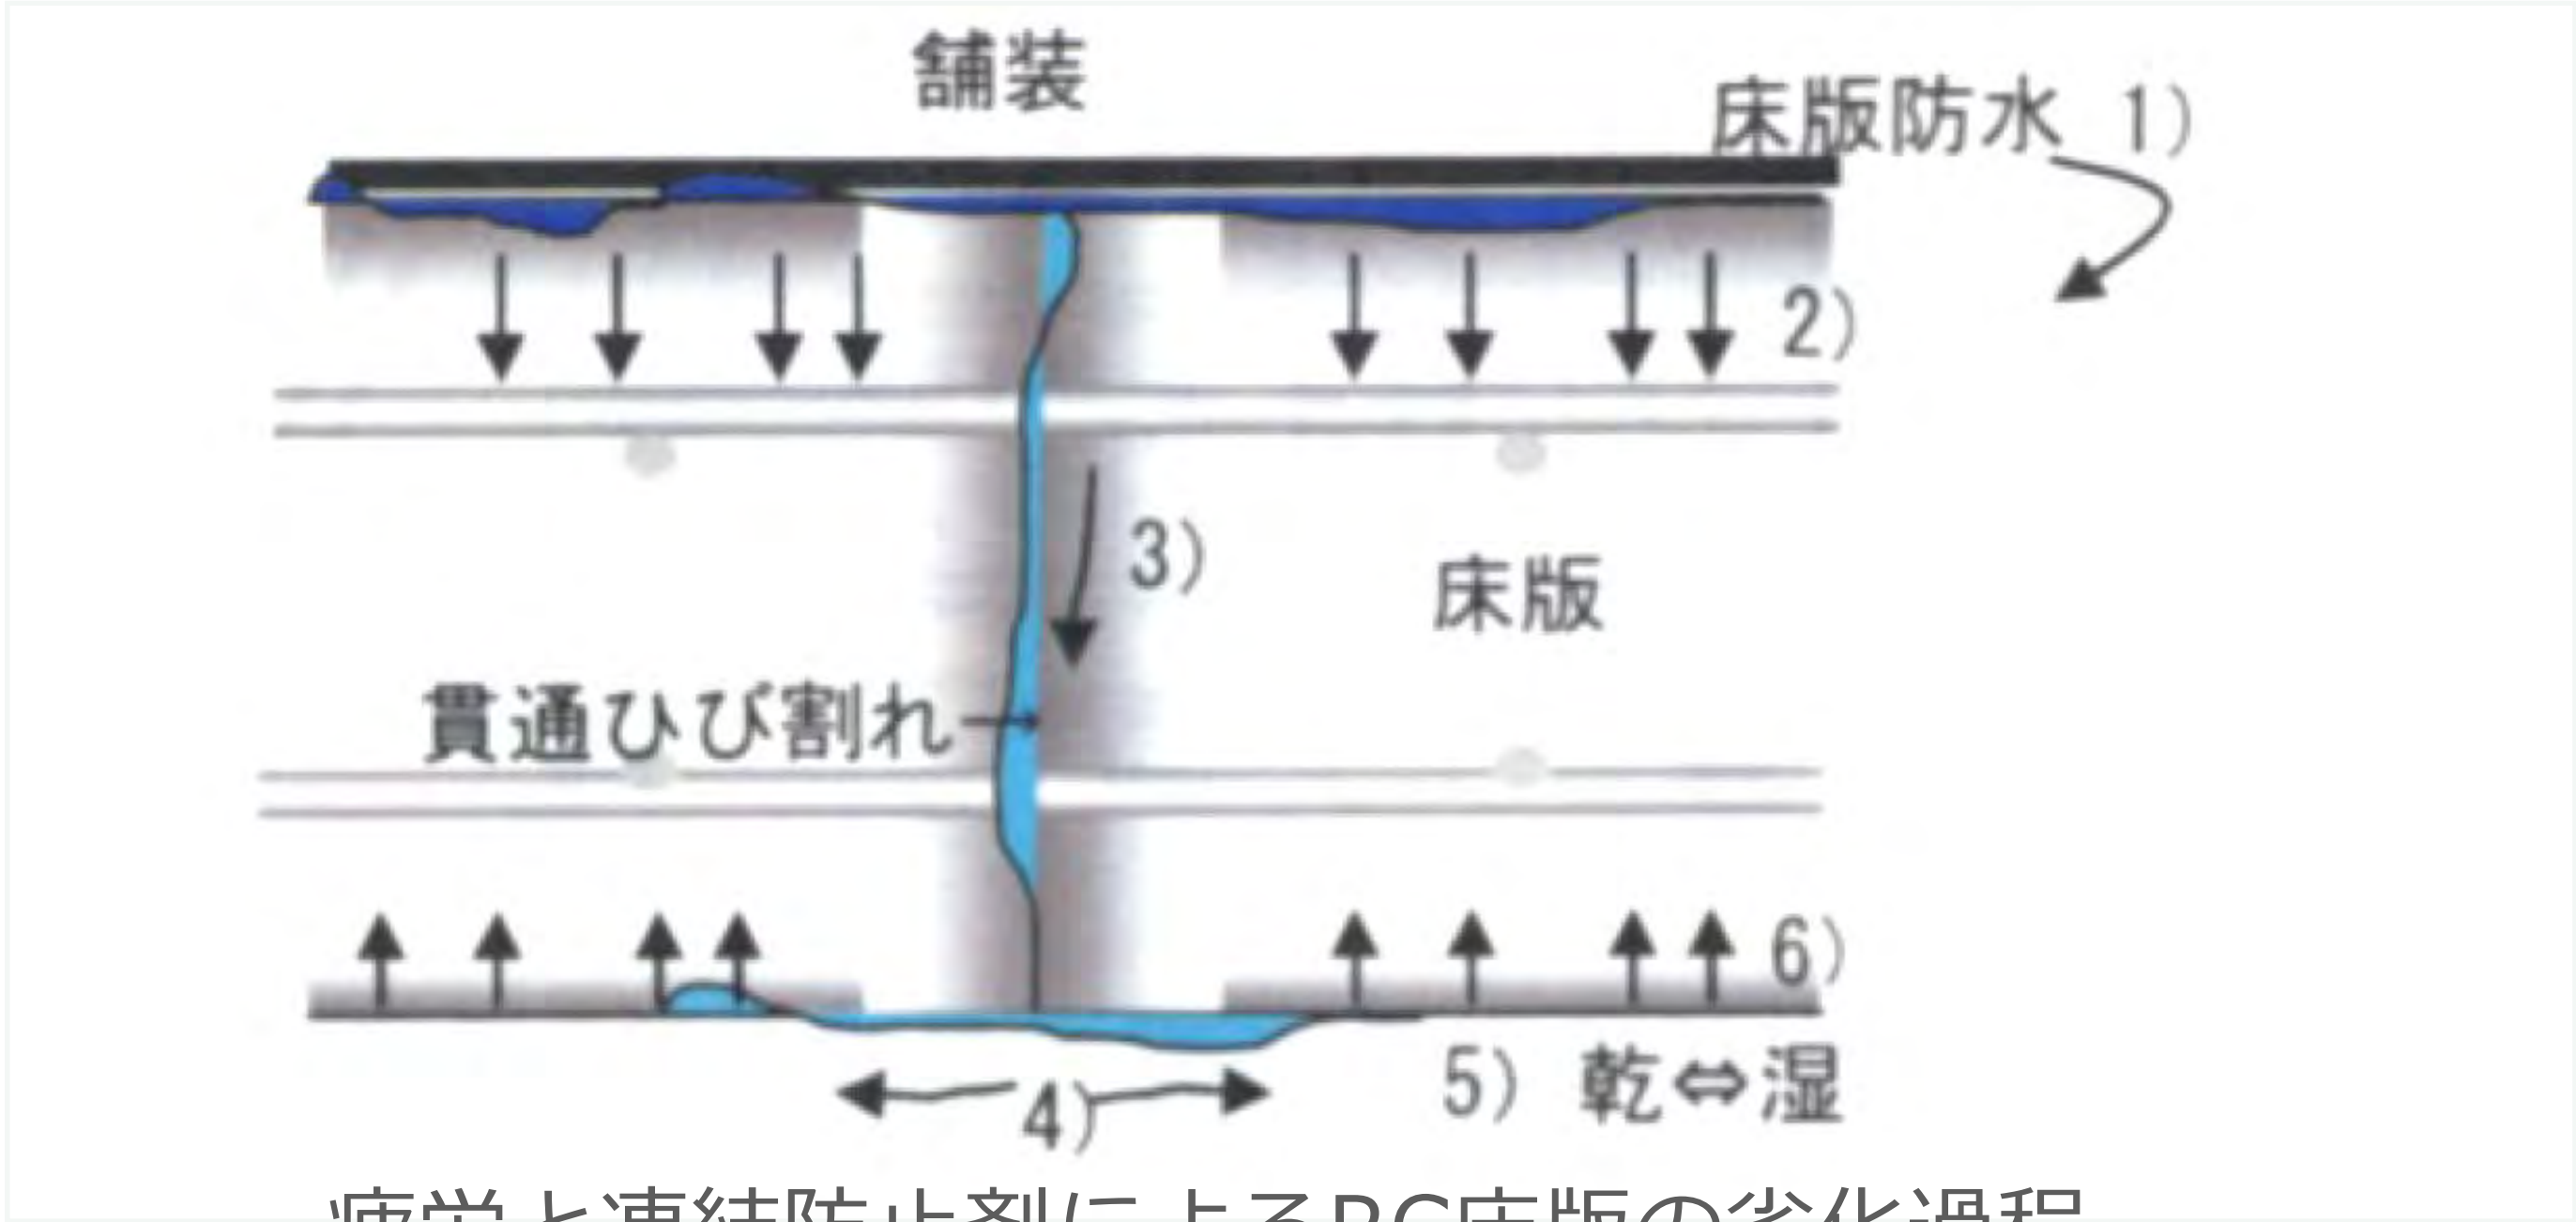
疲労と凍結防止剤によるRC床版の劣化過程

| 潜伏期 | 凍結防止材が乾燥収縮ひび割れ等を通じて，ポンピング作用により床版内に浸透していく |
| 進展期 | 上側鉄筋に腐食発生，床版下面に白華. |
| 加速期前期 | 床版上面の浮き，コンクリートの砂利化，舗装のポットホールが発生，貫通ひび割れと床版下面にエフロが発生．耐荷力の低下は未だ小さい． |
| 加速期後期 | 塩分が床版下面で乾湿繰返しにより高濃度化．下側鉄筋も腐食し，耐荷力が低下し始める． |
| 劣化期 | 下面で浮きや剥離，剥落．耐荷力の急激な低下と部分的抜け落ちの発生 |

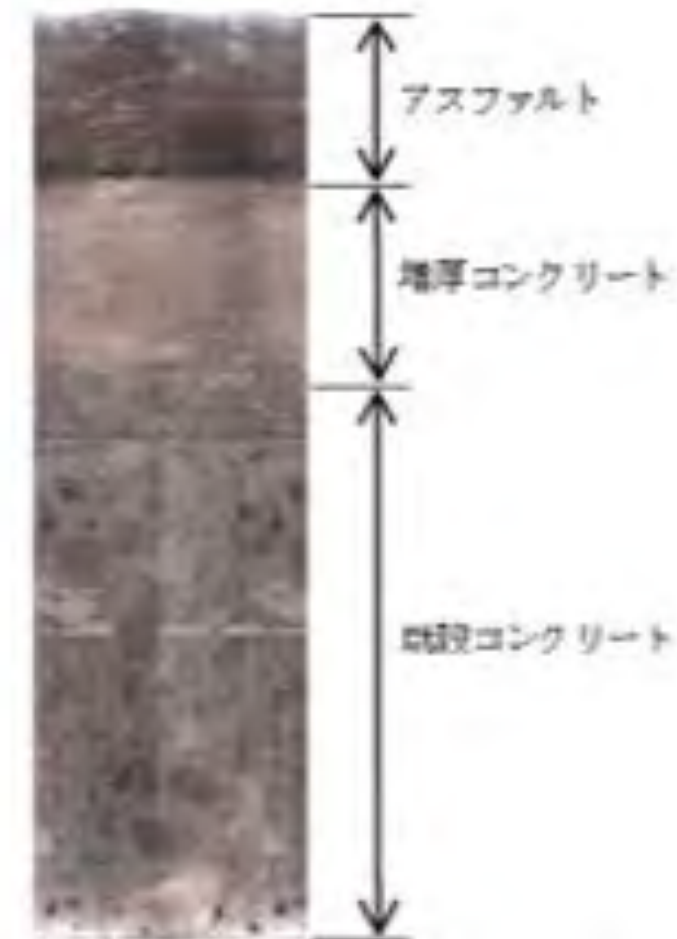
(b) 削孔観察

1) 水平ひび割れなし

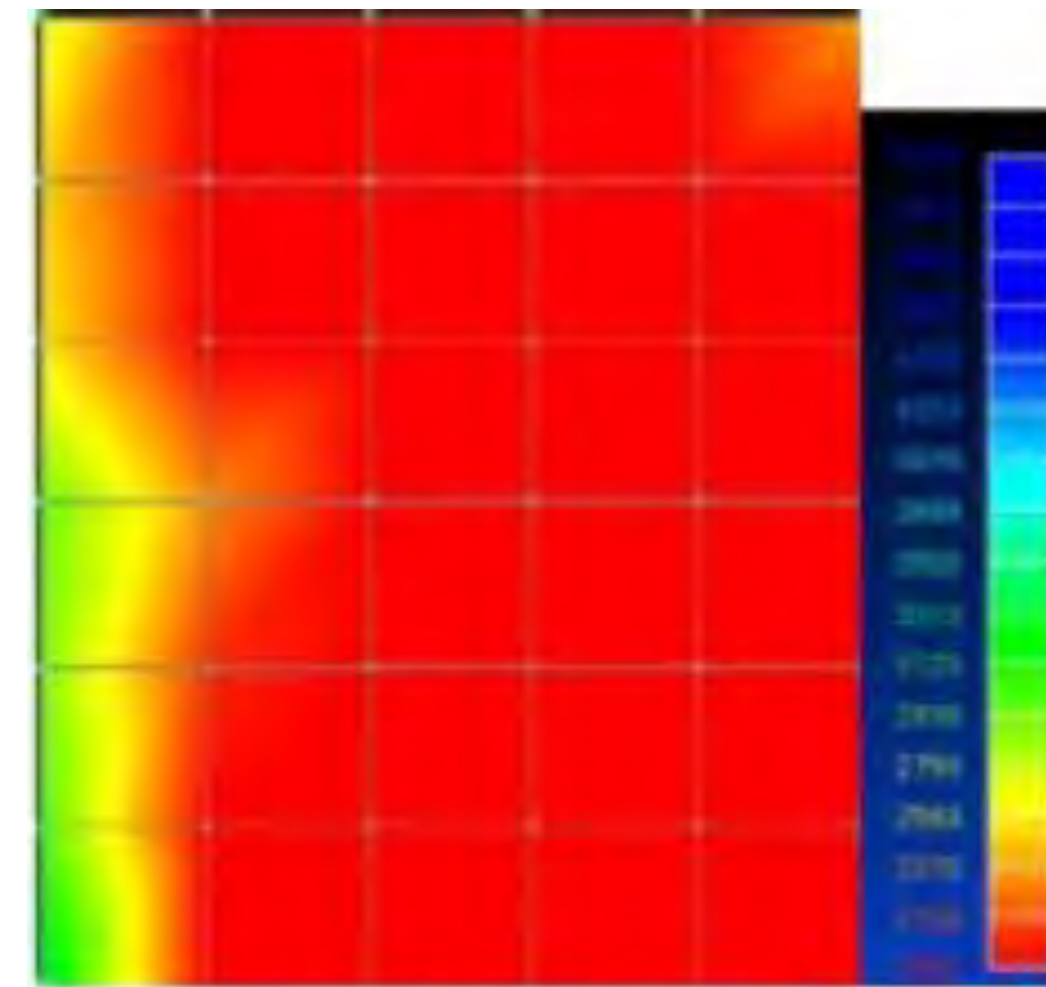
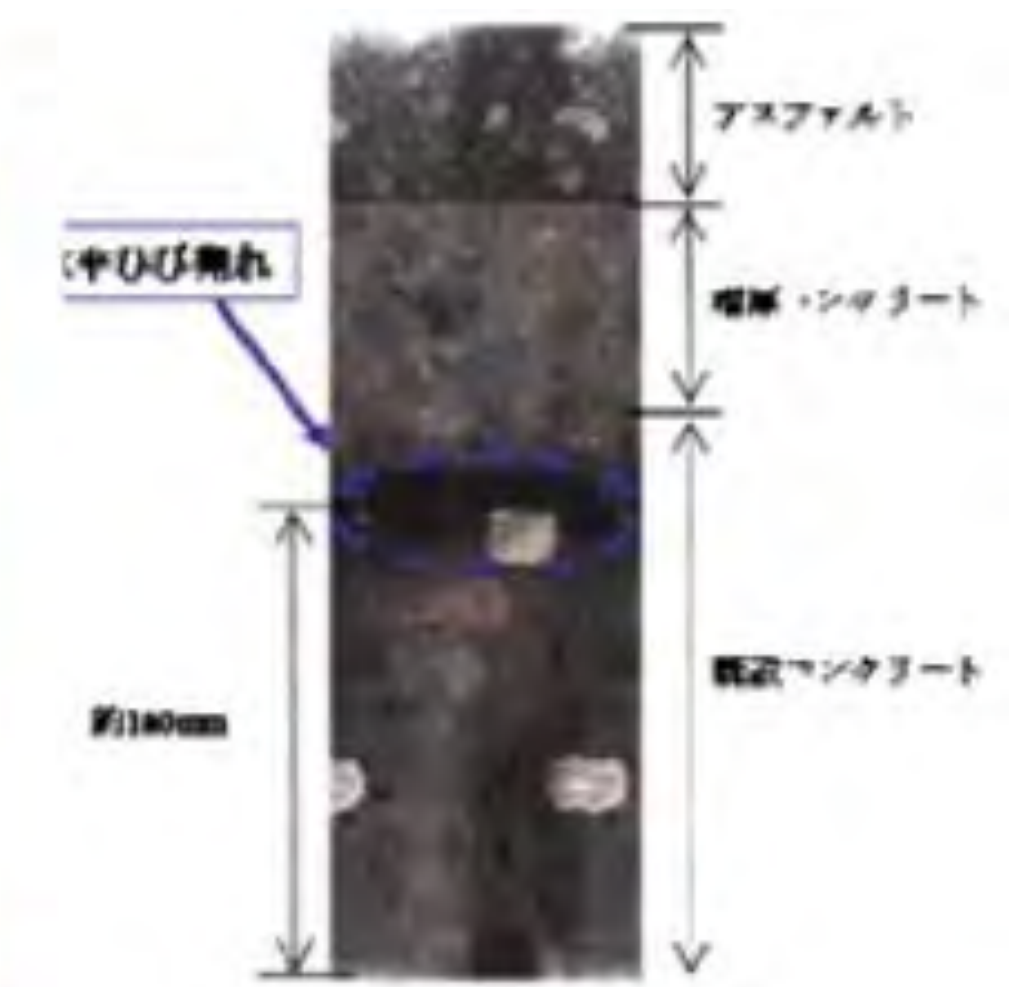
(a) トモグラム

(b) 削孔観察

2) 水平ひび割れあり

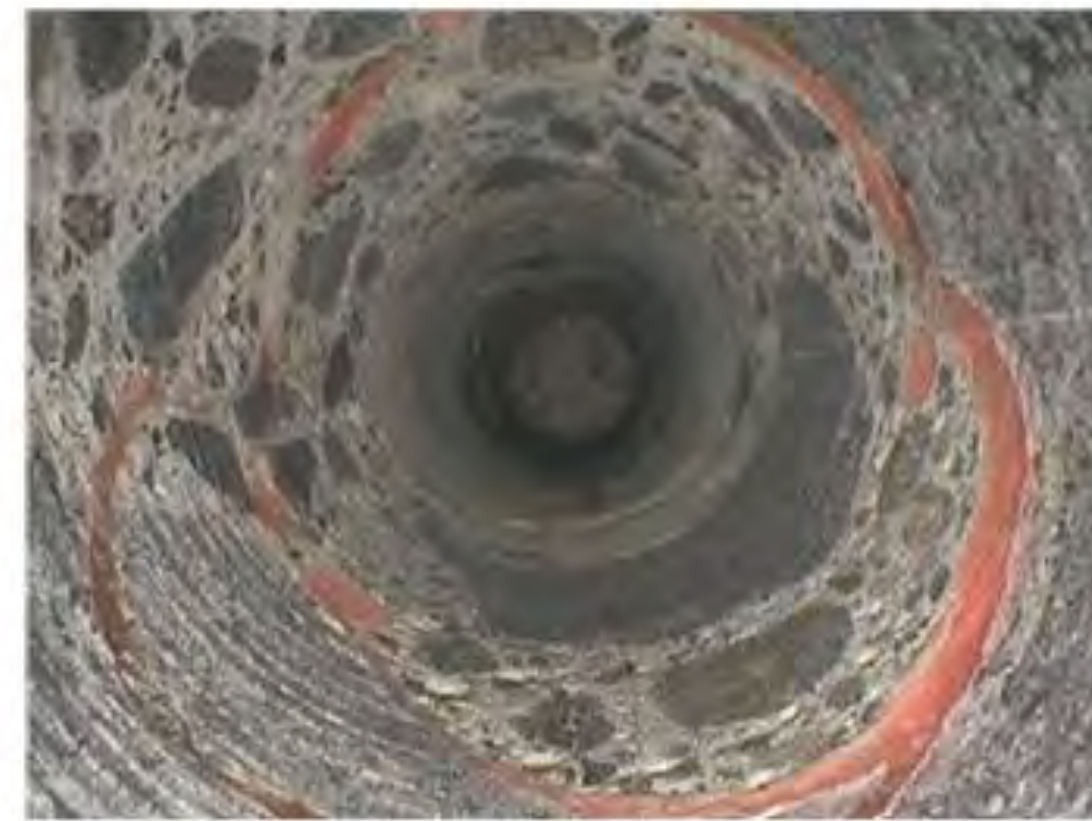
(a) 直視レンズによる測定結果

φ5mm削孔→樹脂注入→φ9mm削孔→ファイバースコープ

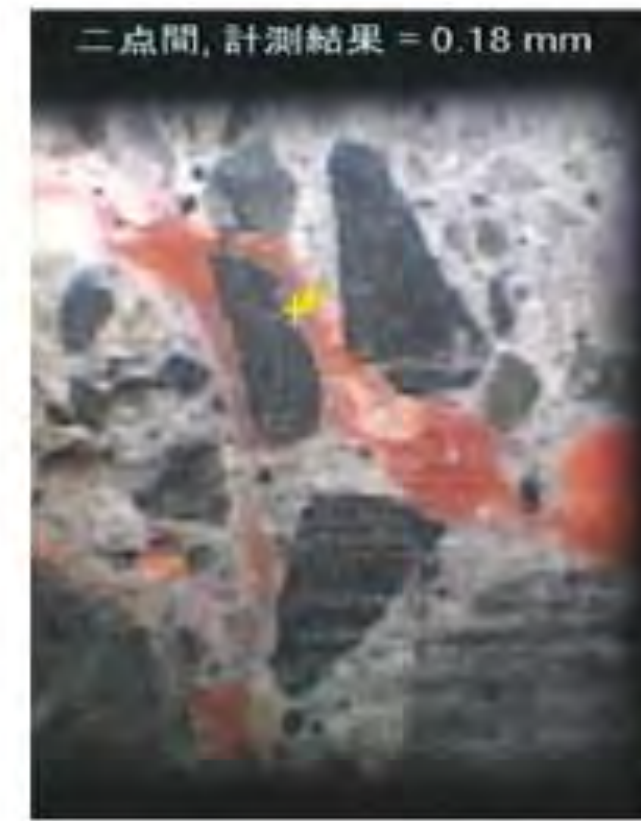
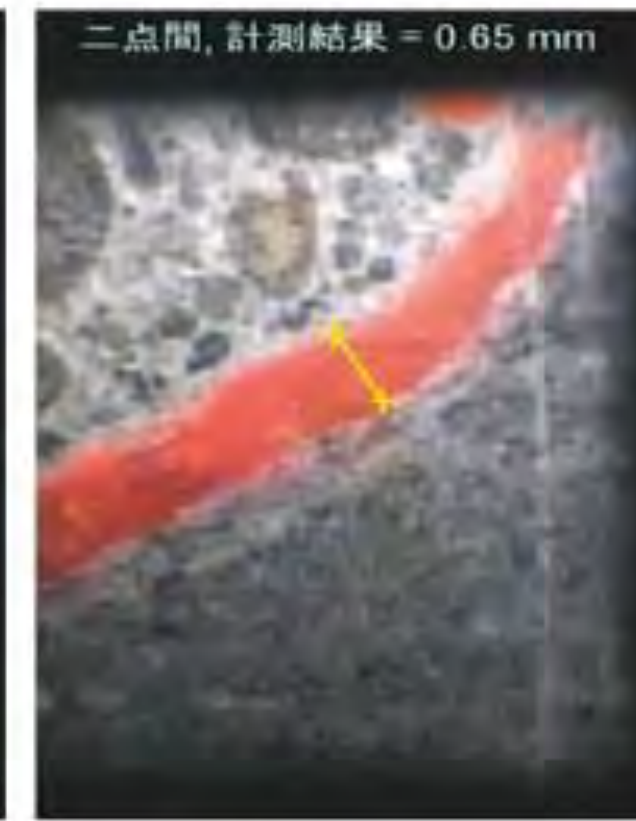
(b) ひび割れ幅の測定結果

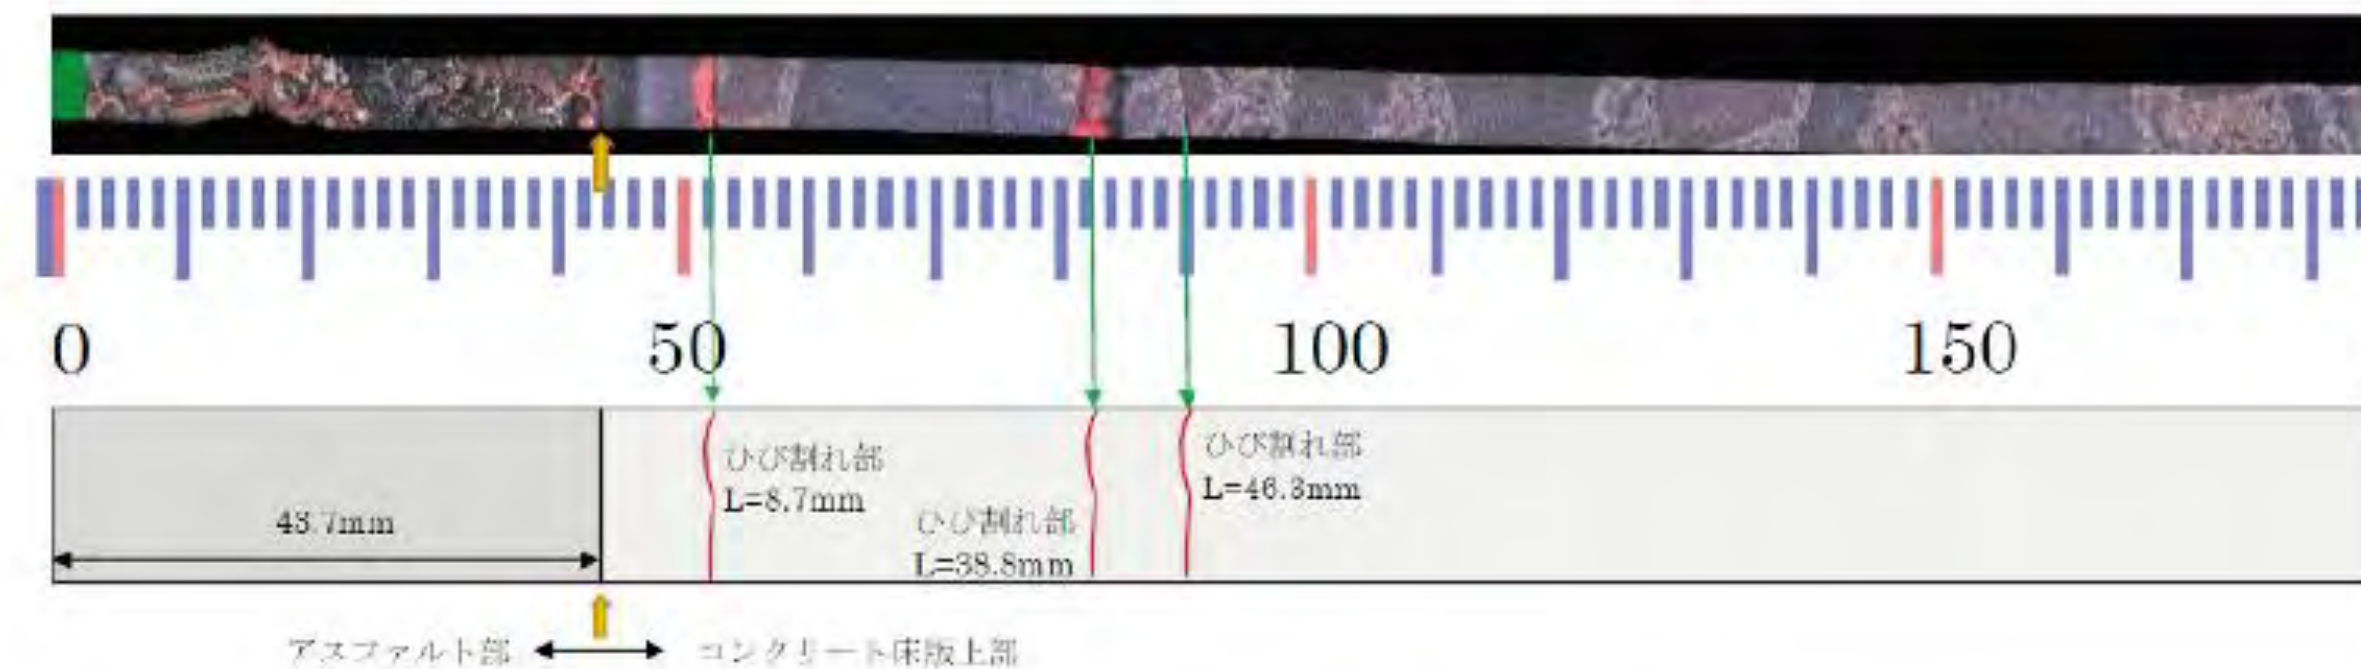
(c) 動画処理によるひび割れ展開図の作成

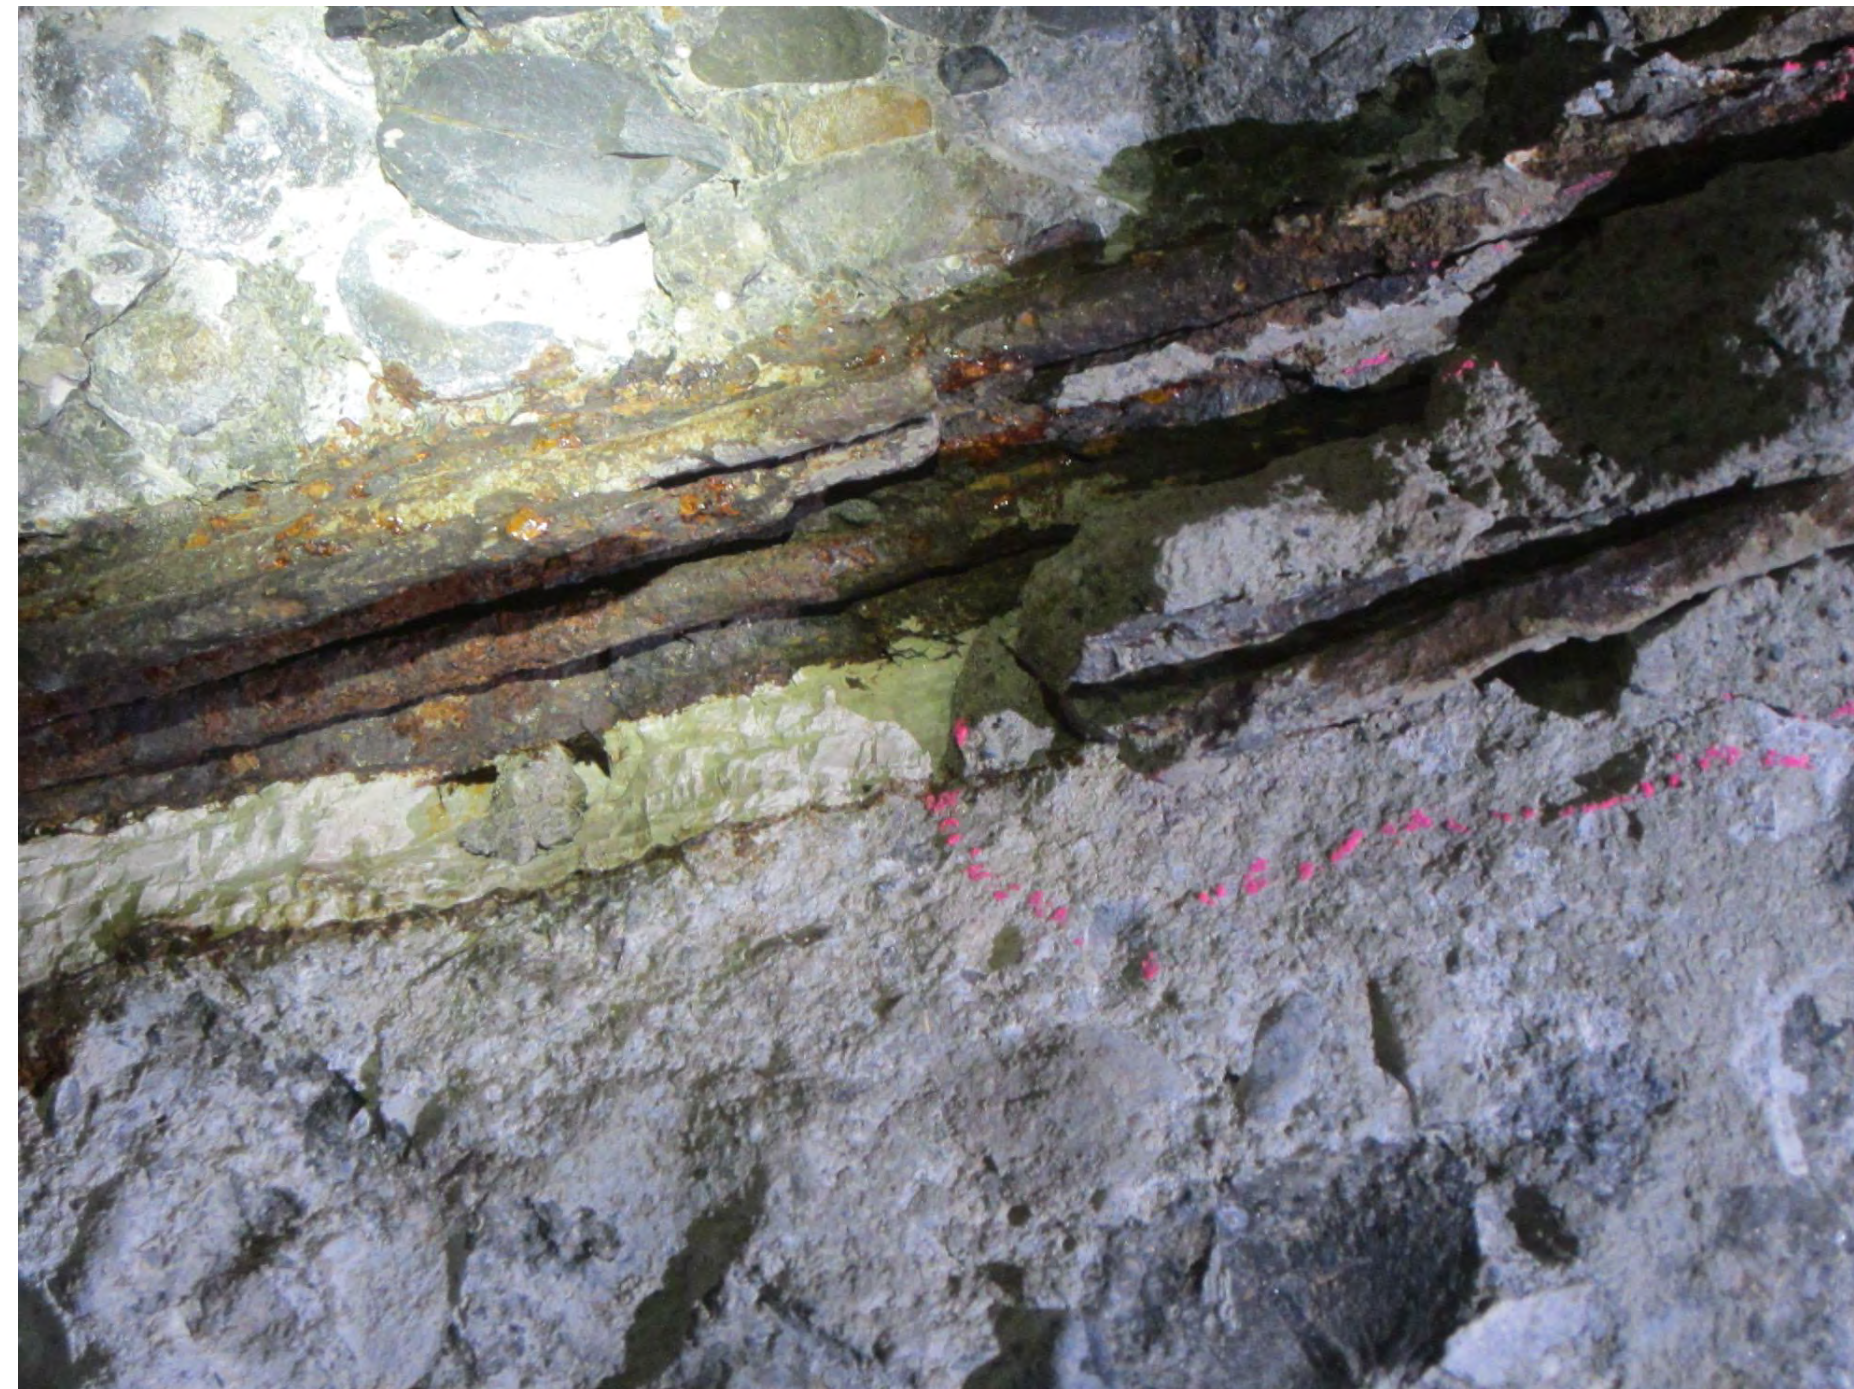
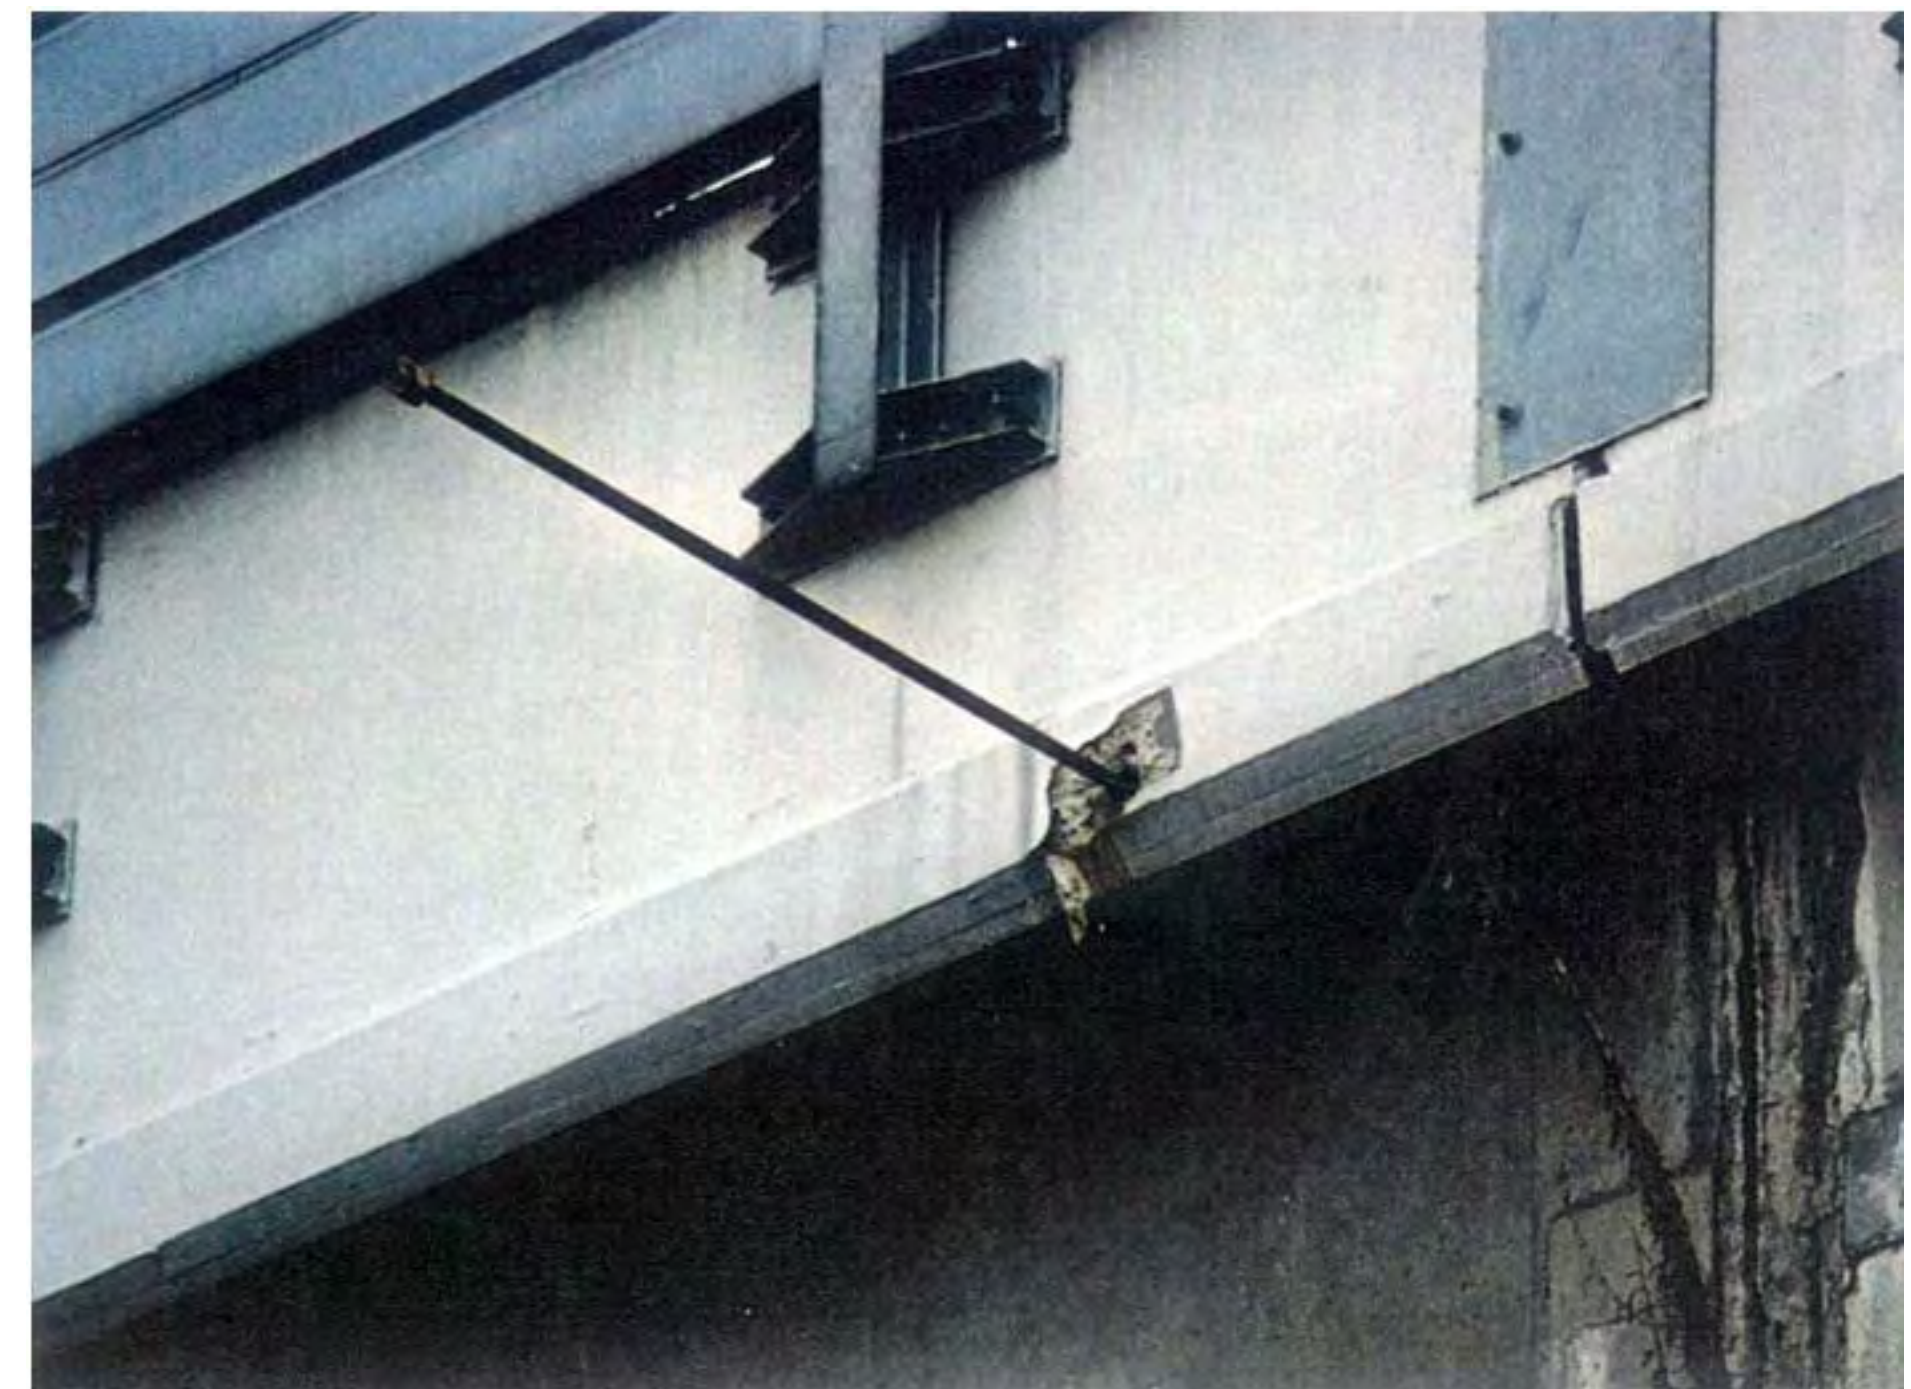
# PCグラウトの充填不足

ポストテンション（ポステン）桁におけるグラウトの充填不足  
→鋼材の腐食, 破断につながる
