# コンクリート構造物の劣化，診断と対策

岐阜大学 工学部社会基盤工学科 小林孝一

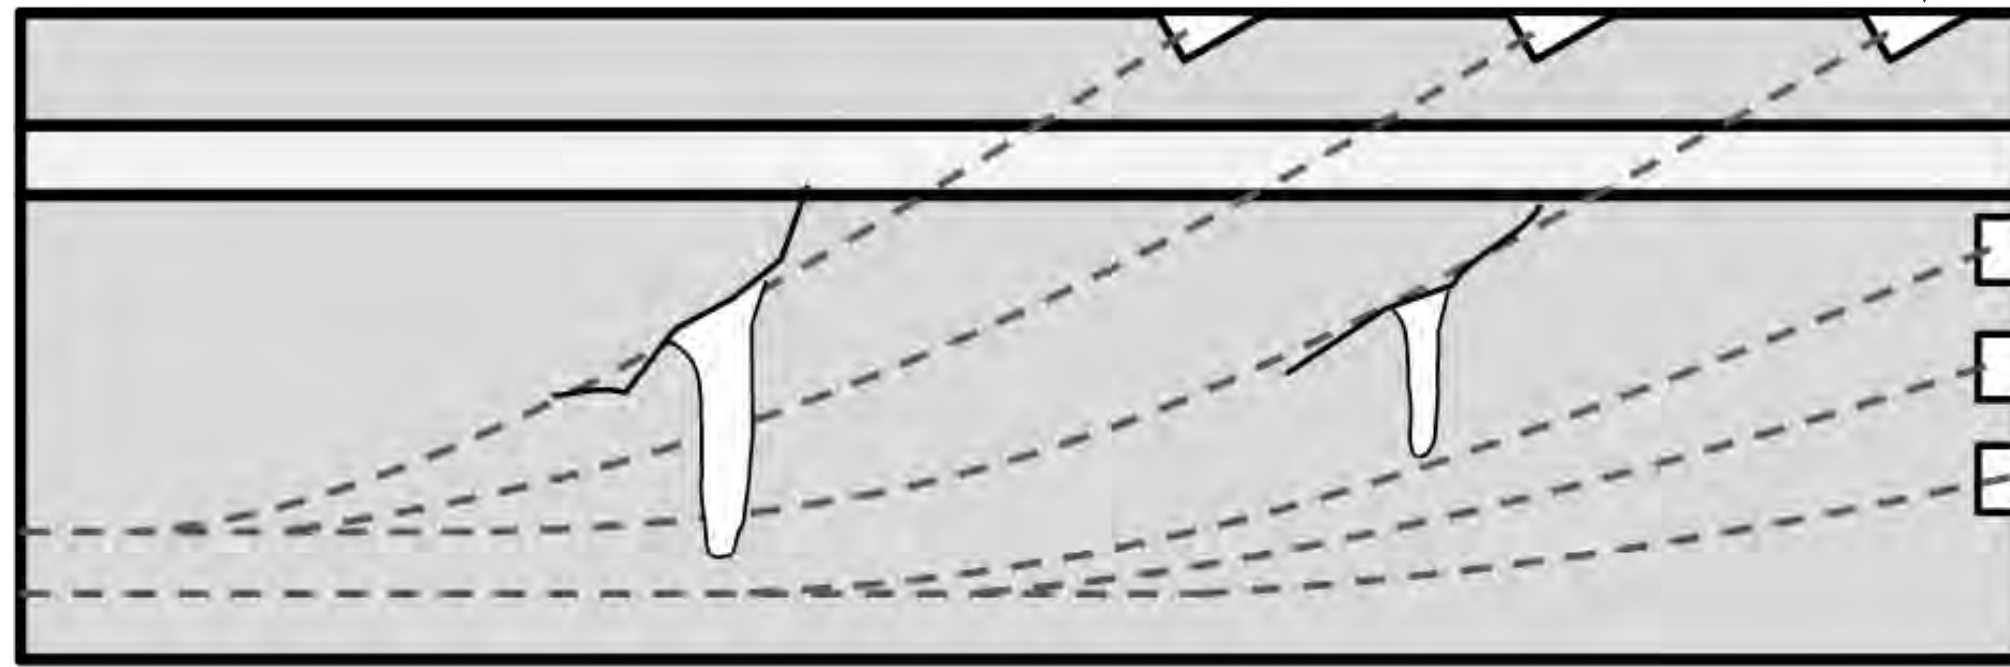
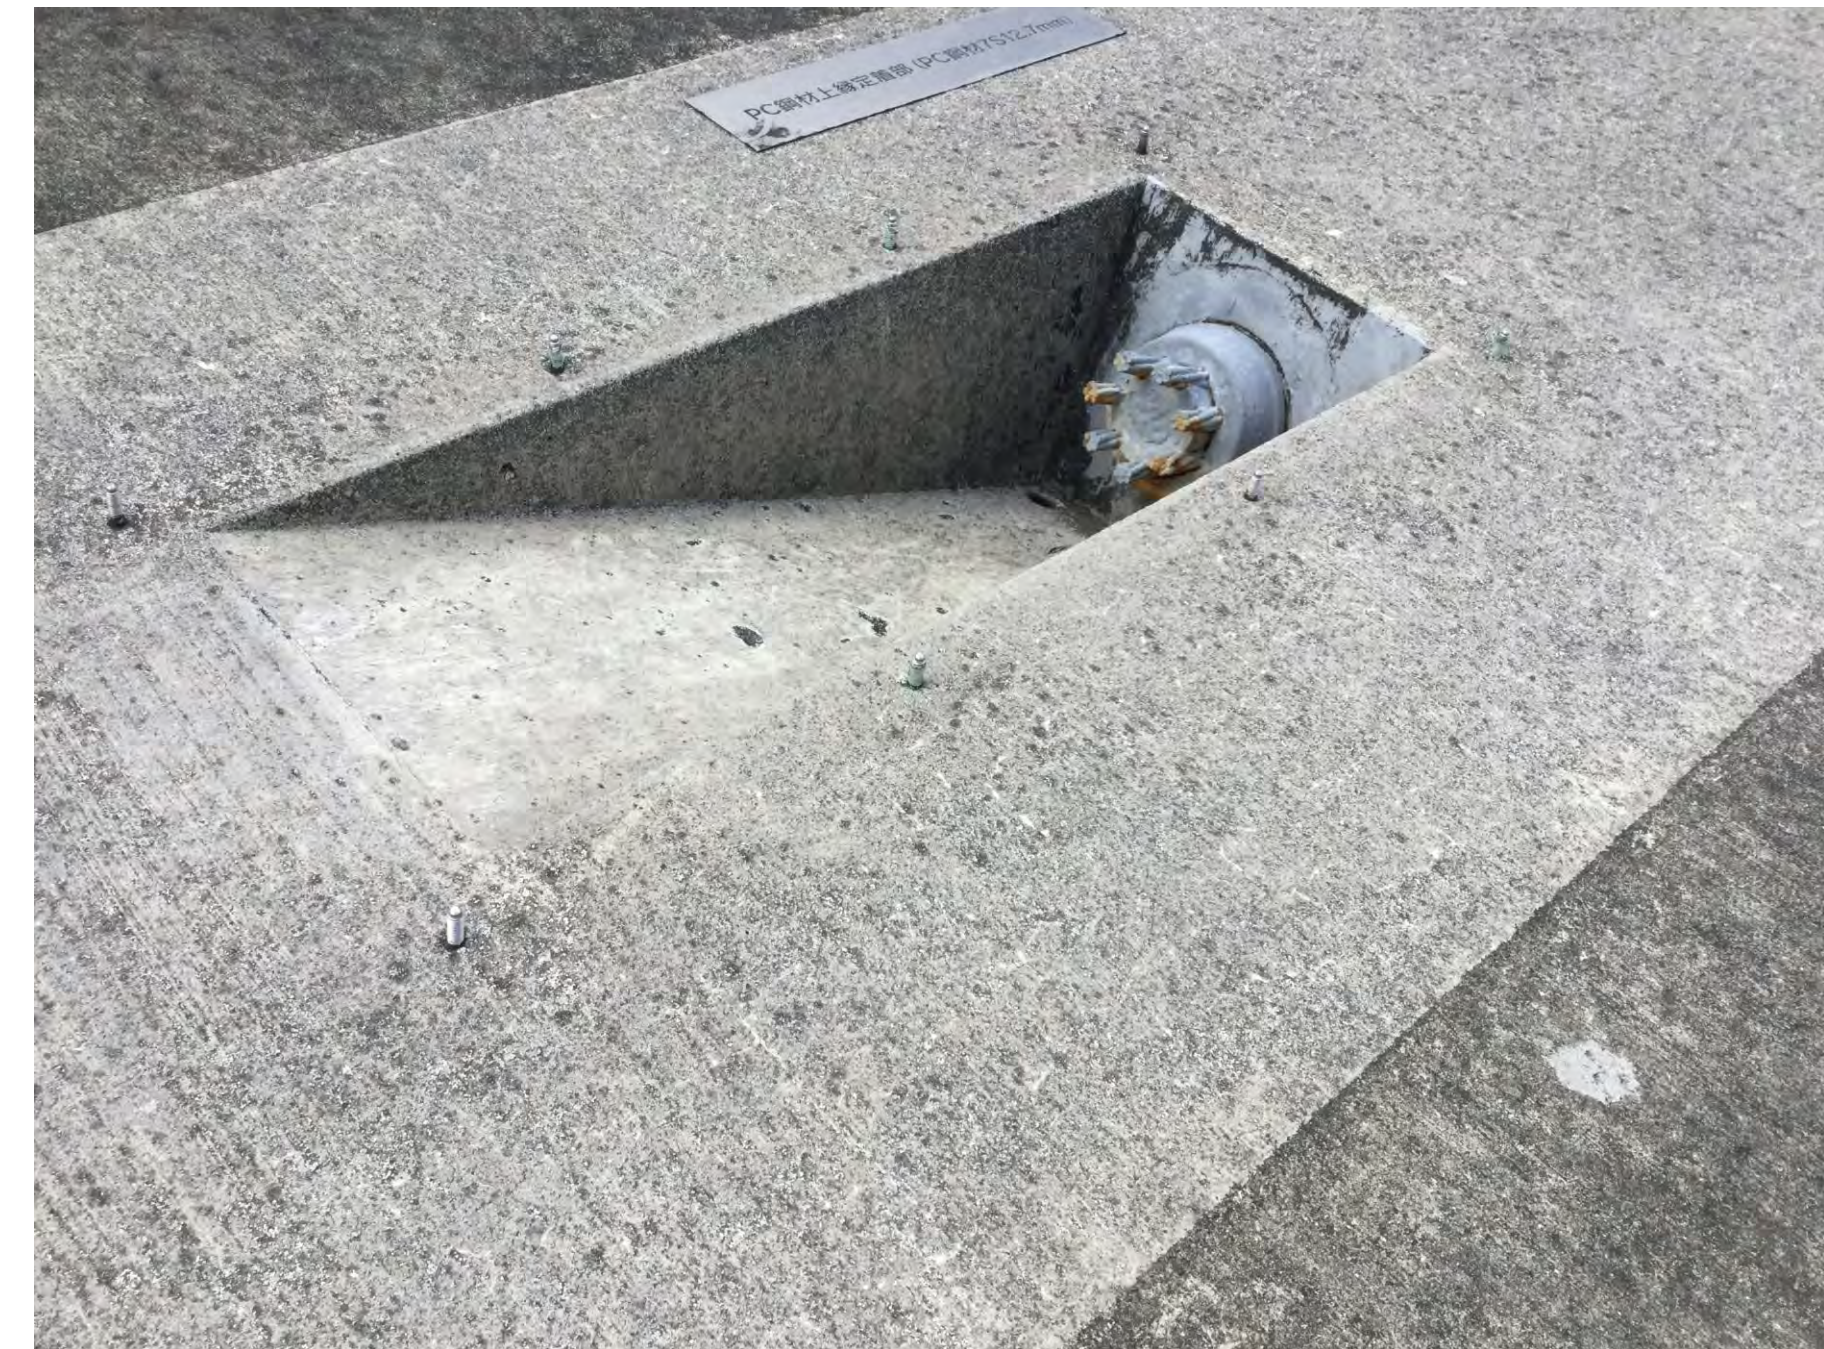
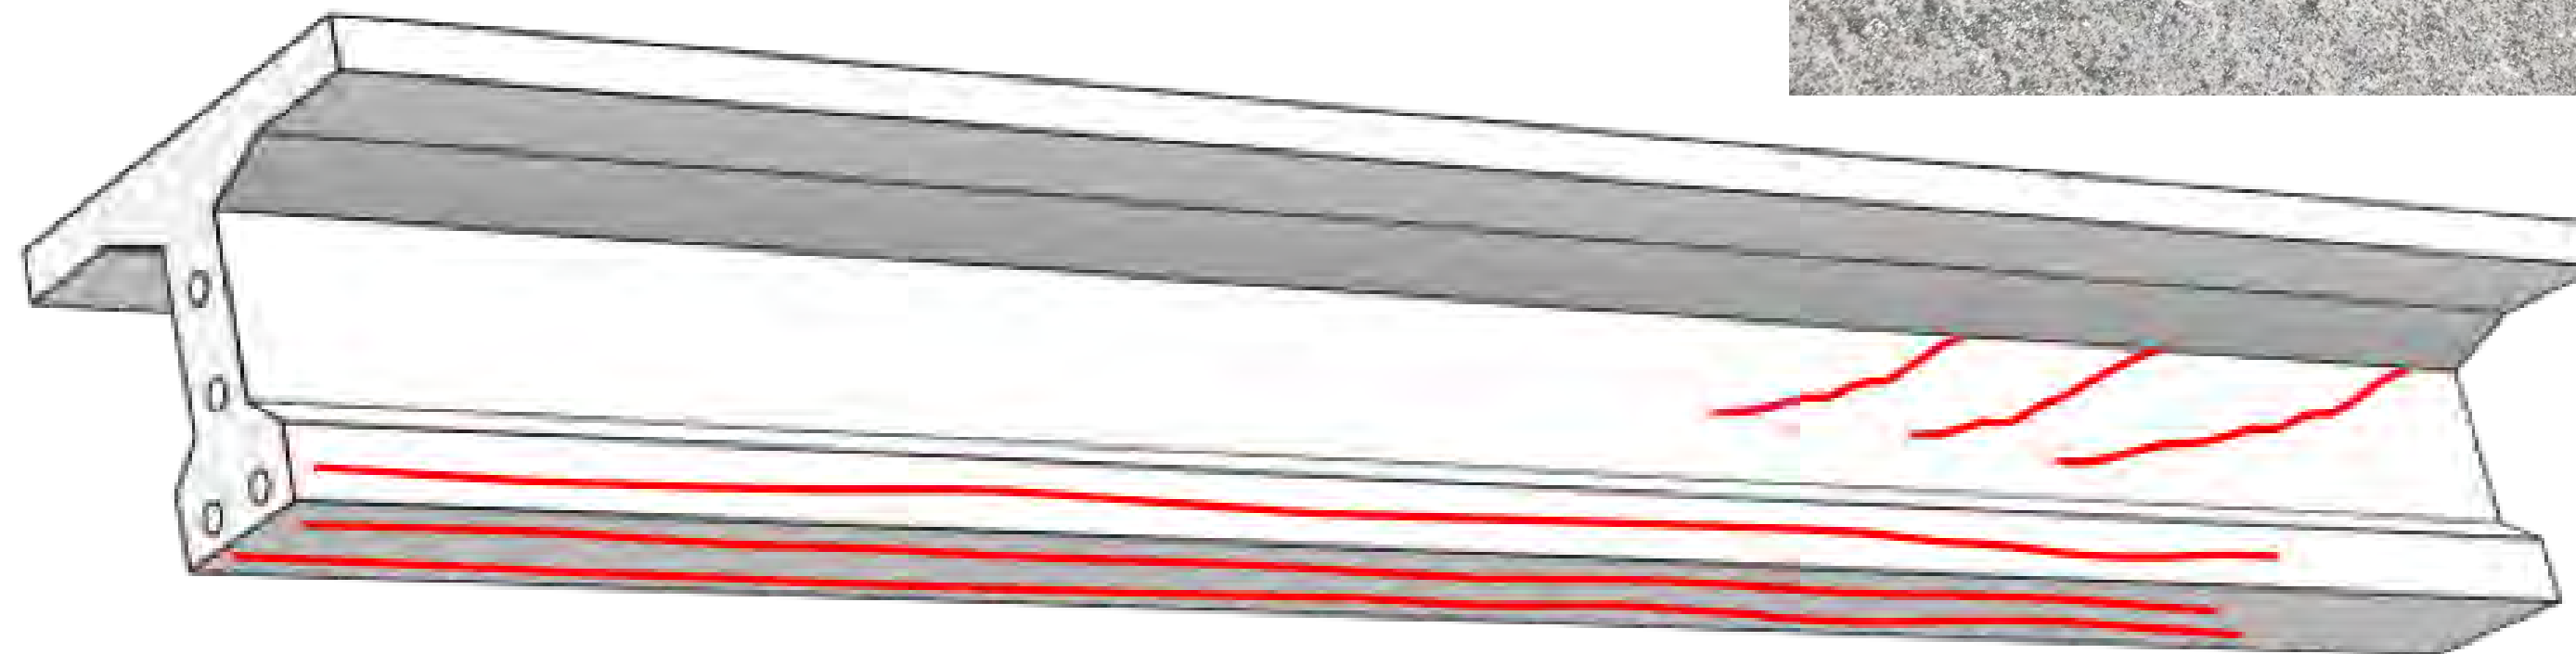
上縁定着部の切欠き部

上縁定着部からシースに沿って浸入した水によりひび割れ，エフロの析出が起こる

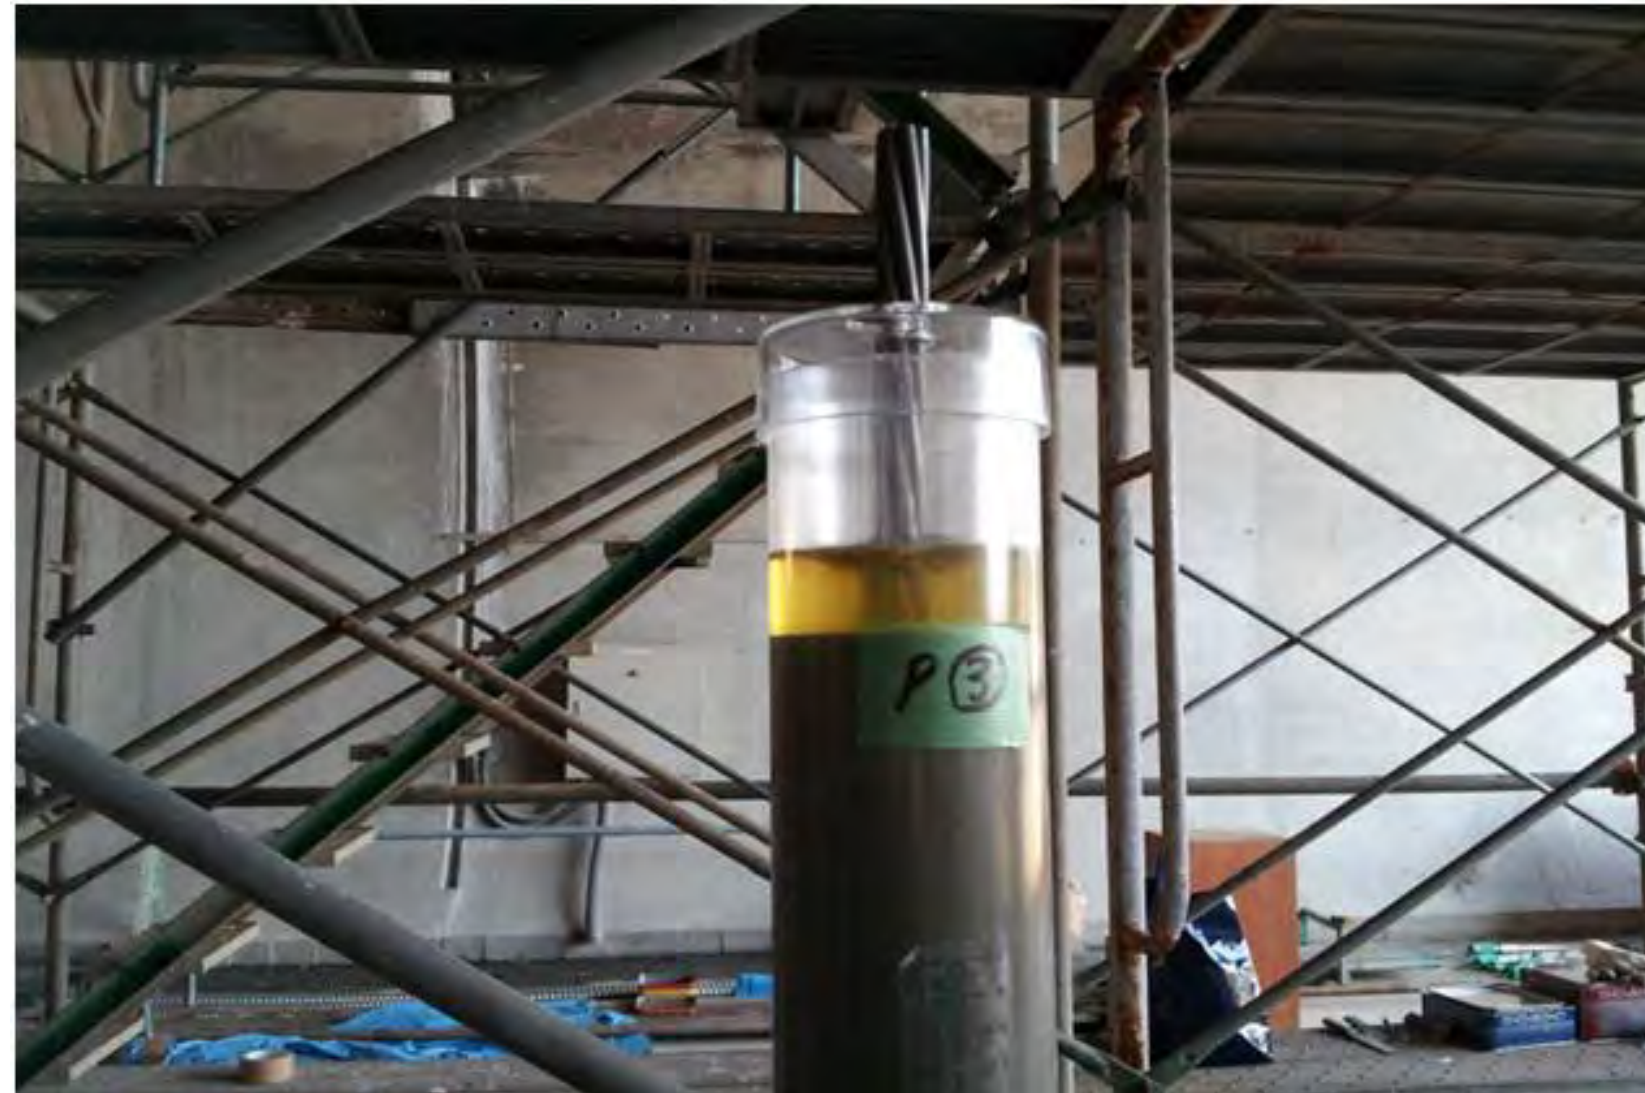
グラウト材のブリーディング

グラウト材の先流れ

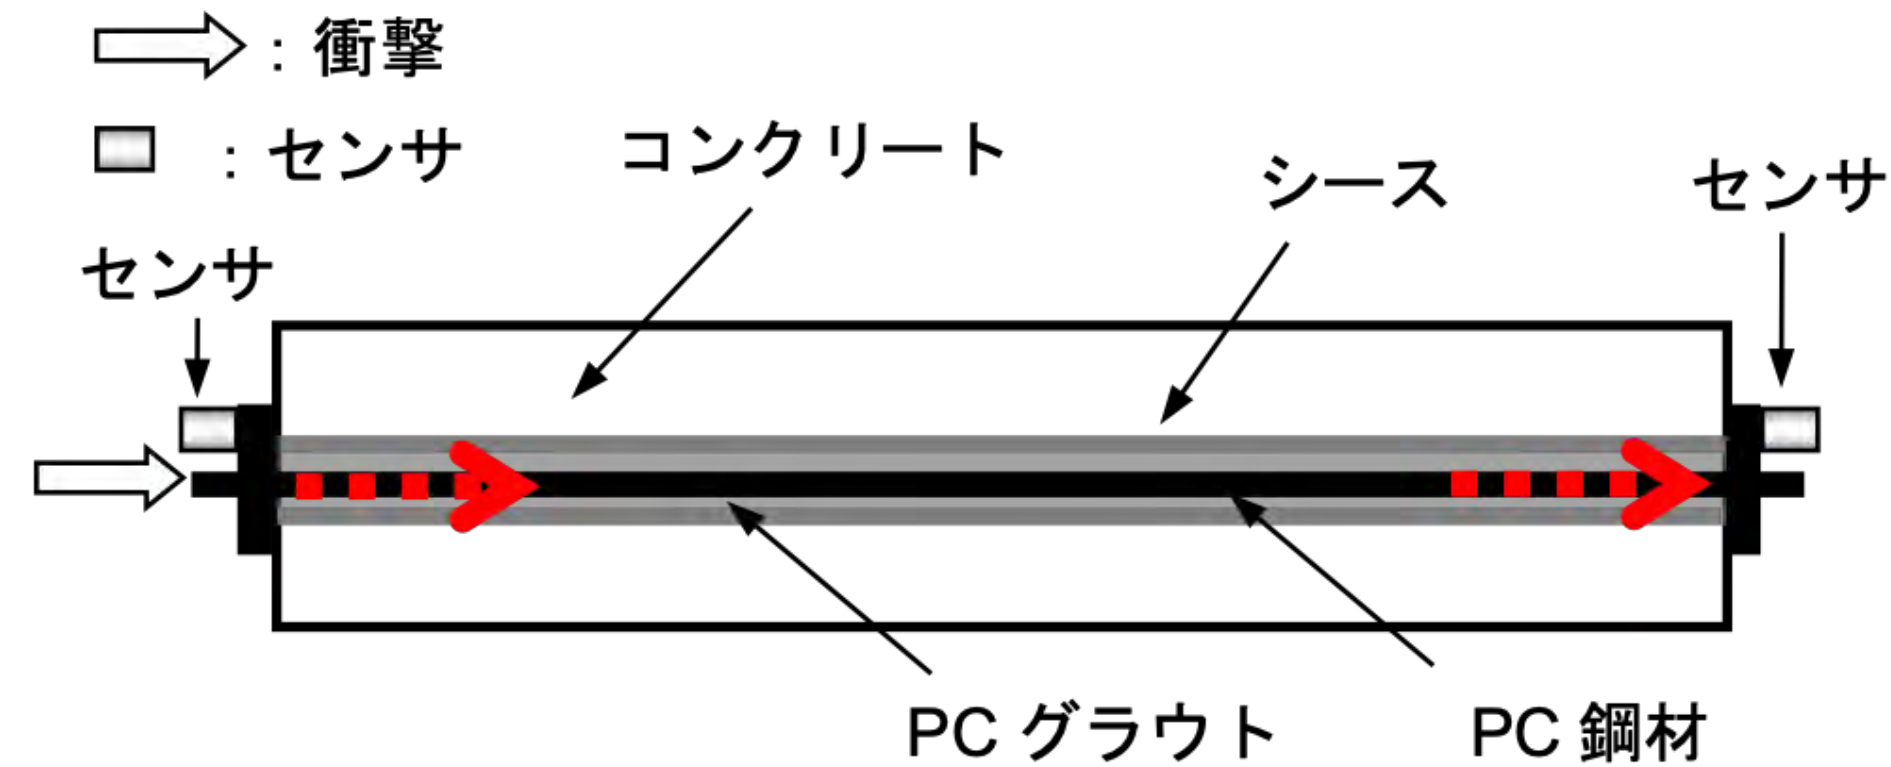
図－2. 4. 2 PC 鋼材軸方向に弾性波を伝播させる手法  
（弾性波伝搬速度に着目する手法）

PC鋼材に直接打撃を入力  
＝横締め鋼材の調査に有効

計測された伝播速度 $V$ がしきい値 $V_c$ より小さい場合は，グラウト充填状況が良好と評価され，しきい値 $V_c$ より大きければグラウト充填状況が不良であると評価される。

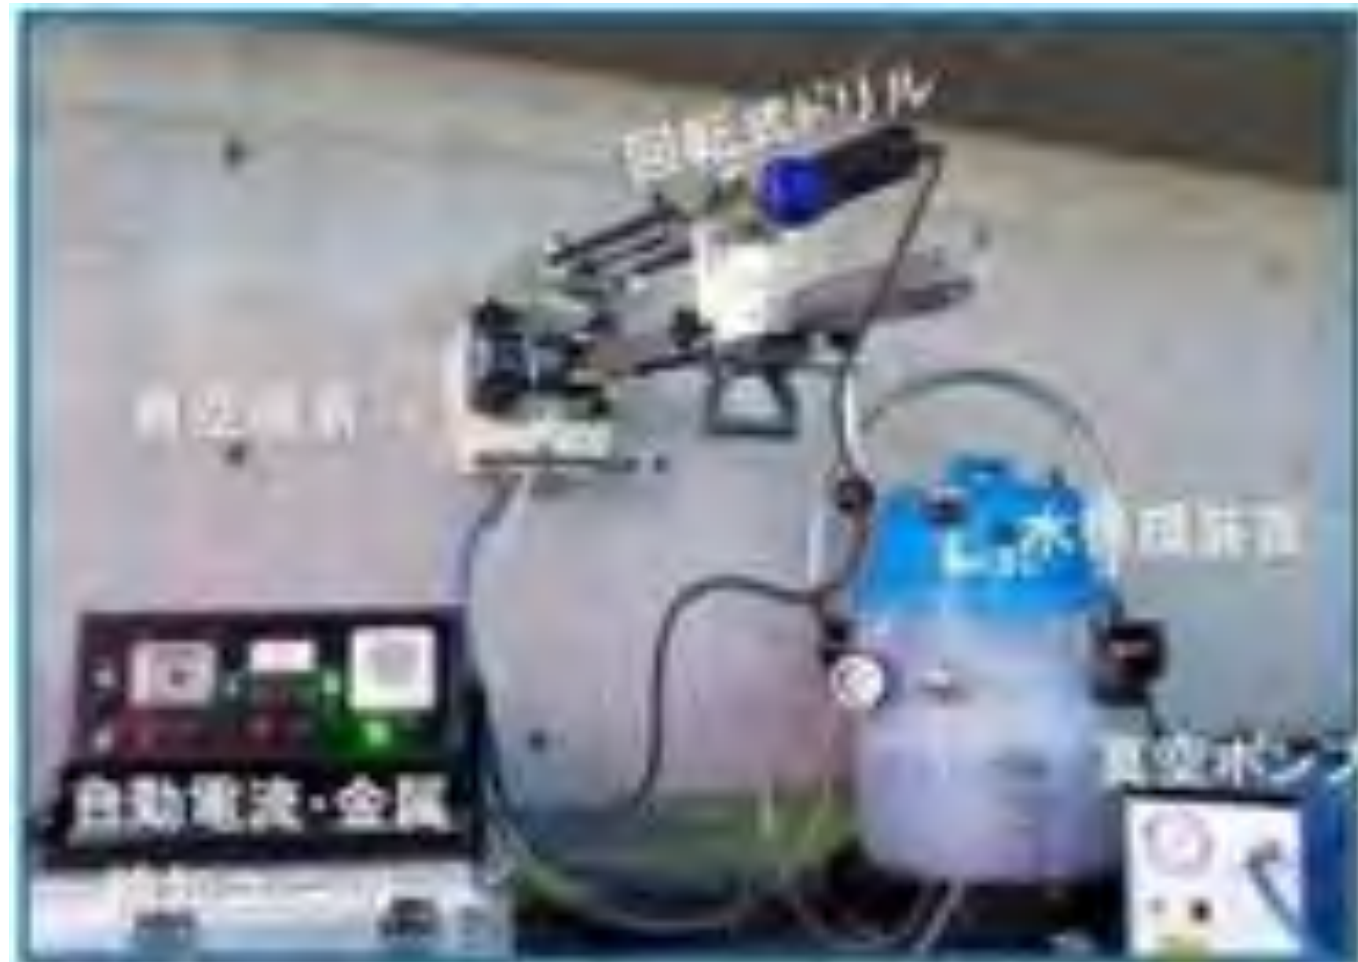
削孔

内視鏡にて確認  
(空洞と鋼材の腐食)

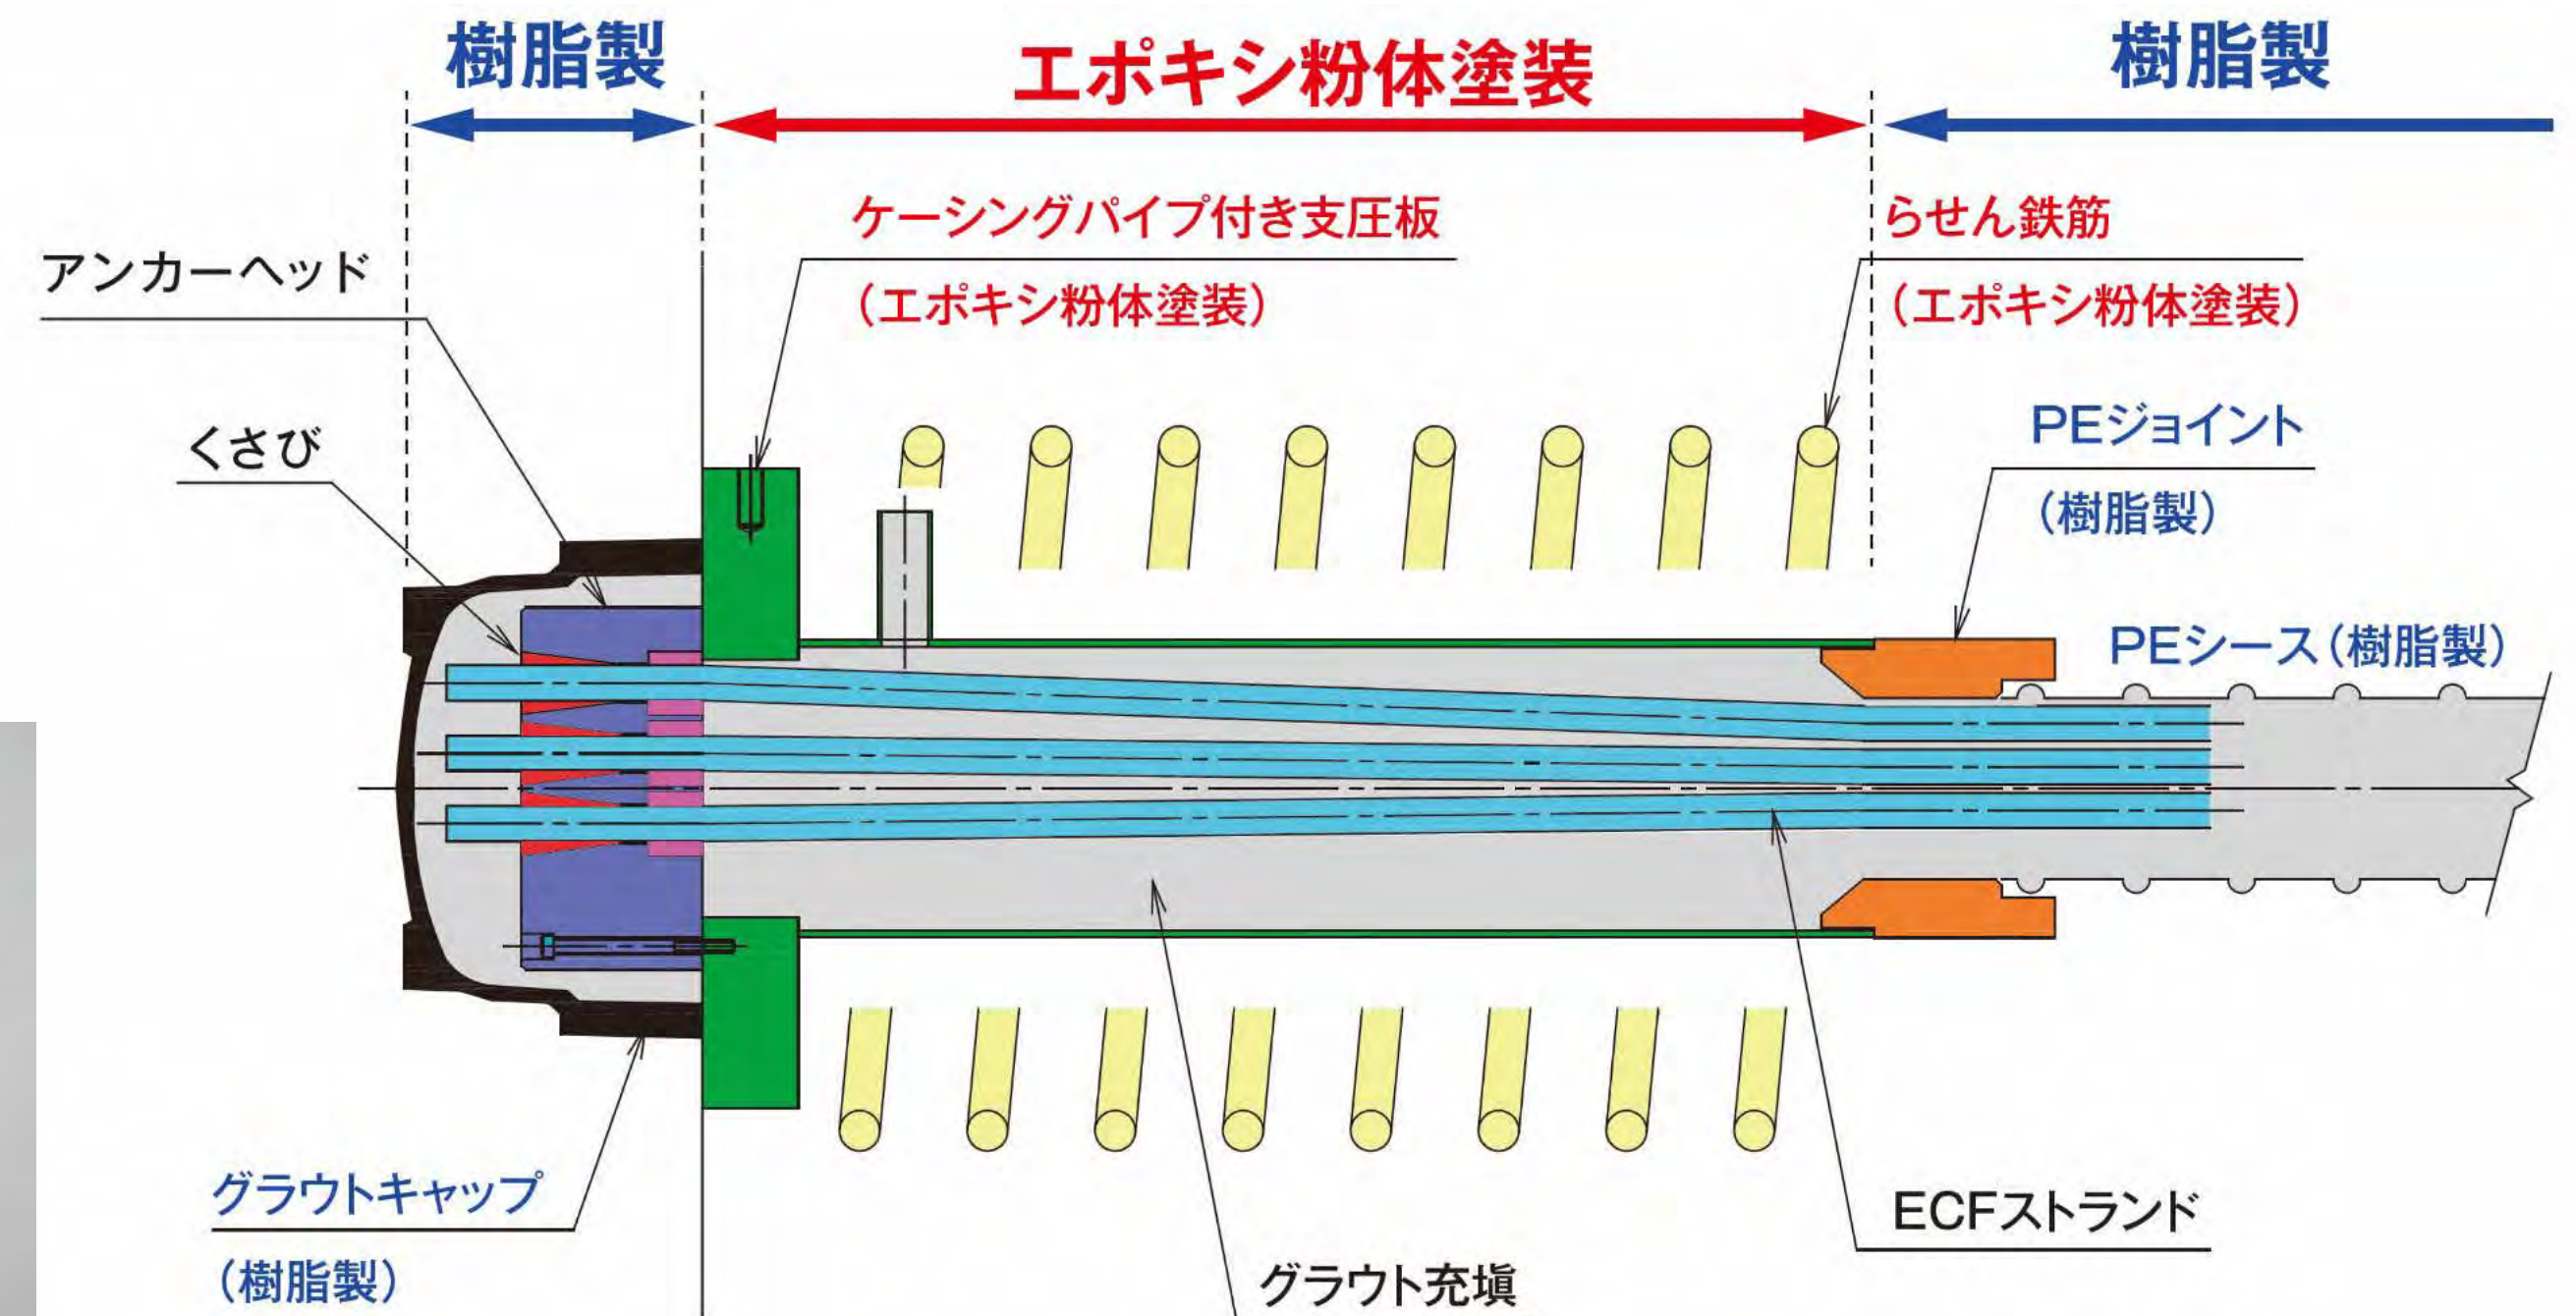
## ▶ マルチレイヤープロテクション

いかなる保護層でも、その機能を発揮しなくなる場合があることを前提として、複数の保護層を設ける

樹脂製キャップ

ECFストランド

アンボンドマルチケーブル

スープロマルチケーブル

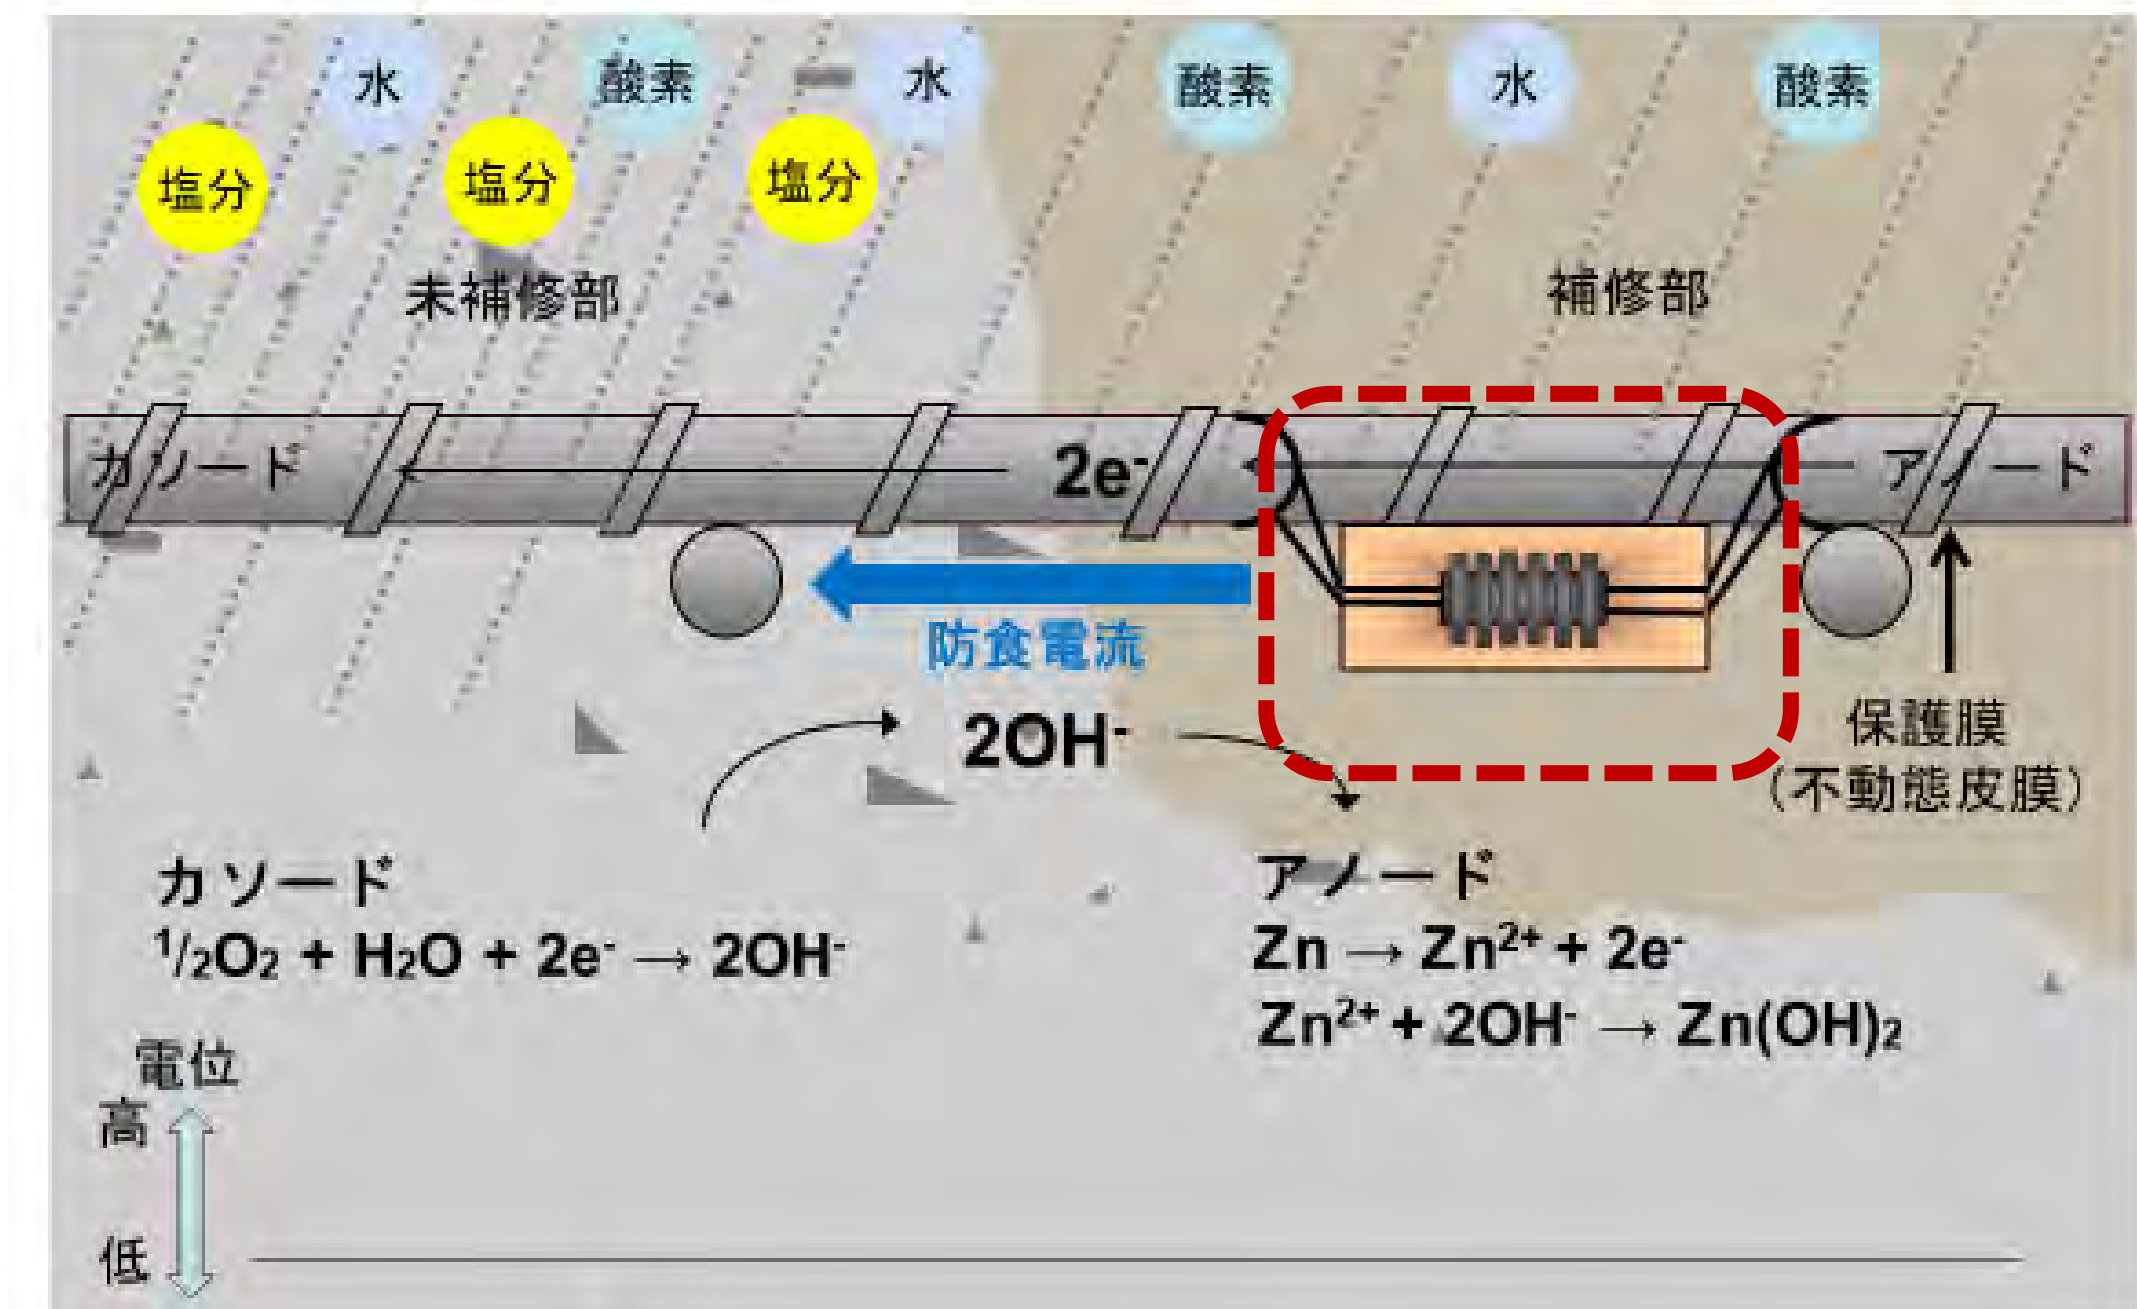
既存部に塩分が残留していても，犠牲陽極材を埋設すれば，マクロセル腐食は起こらない

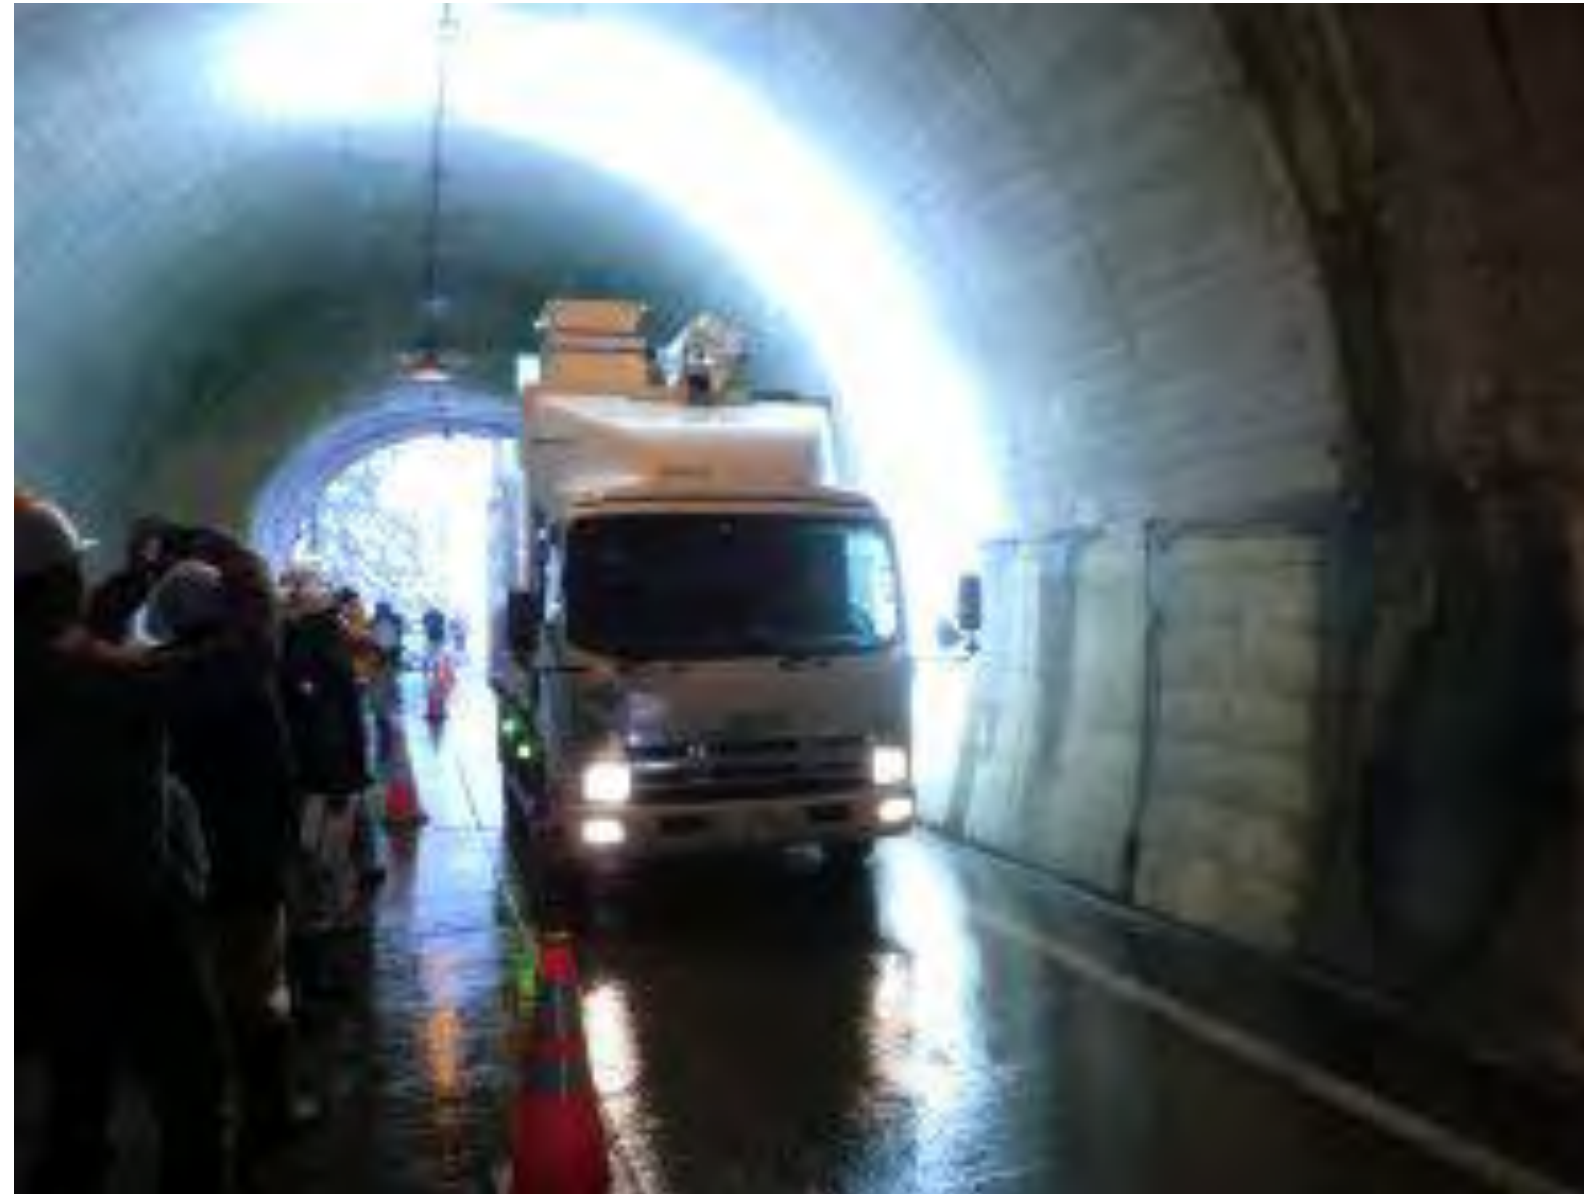
高速走行型非接触レーダーによるトンネル覆工の内部欠陥点検

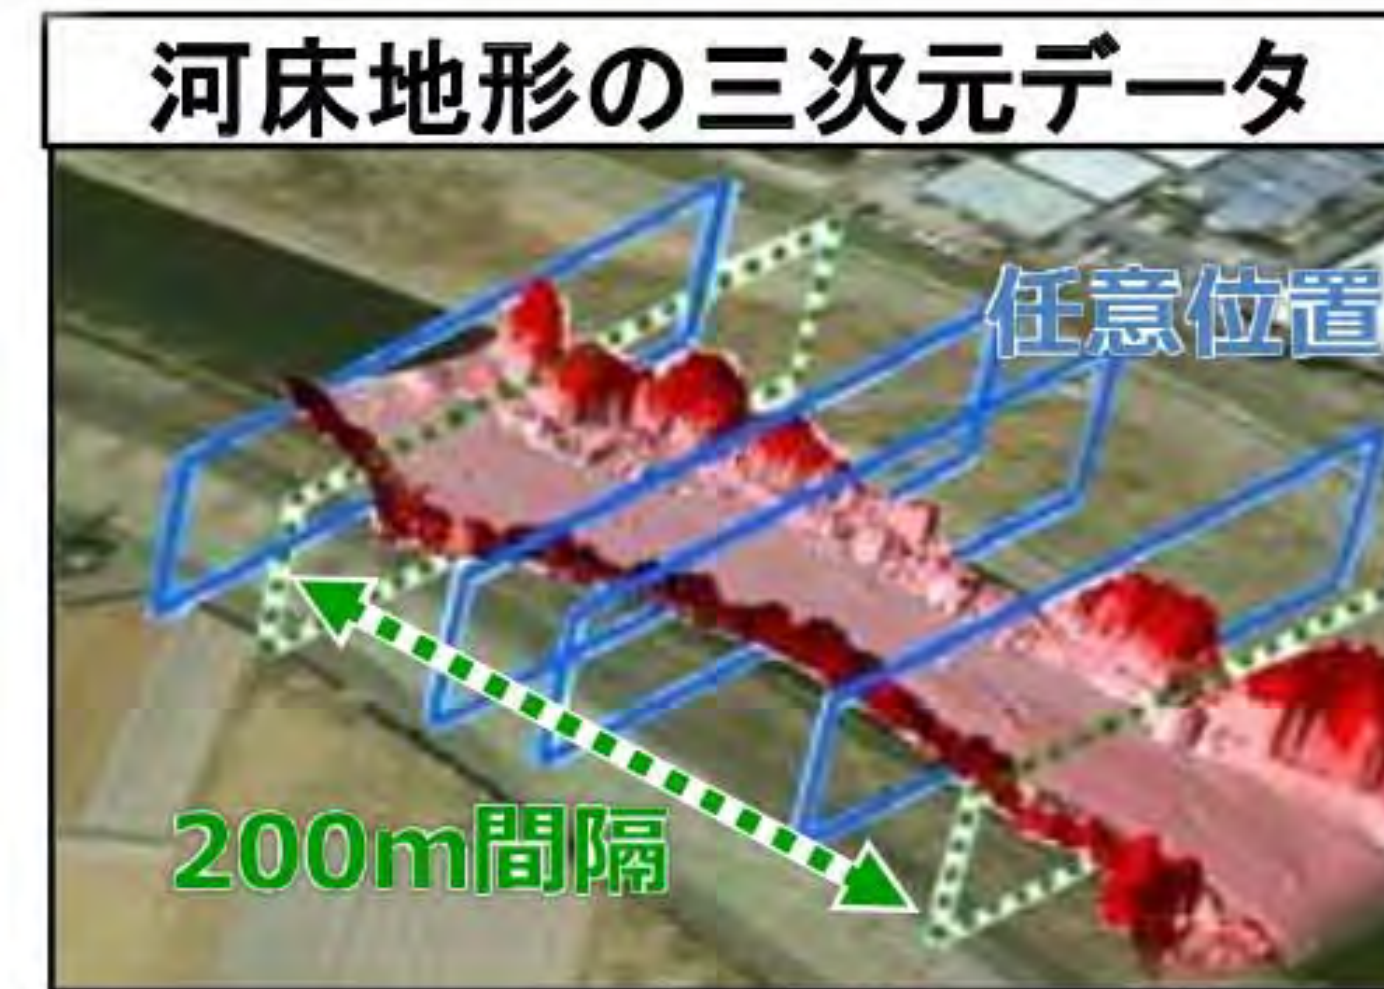
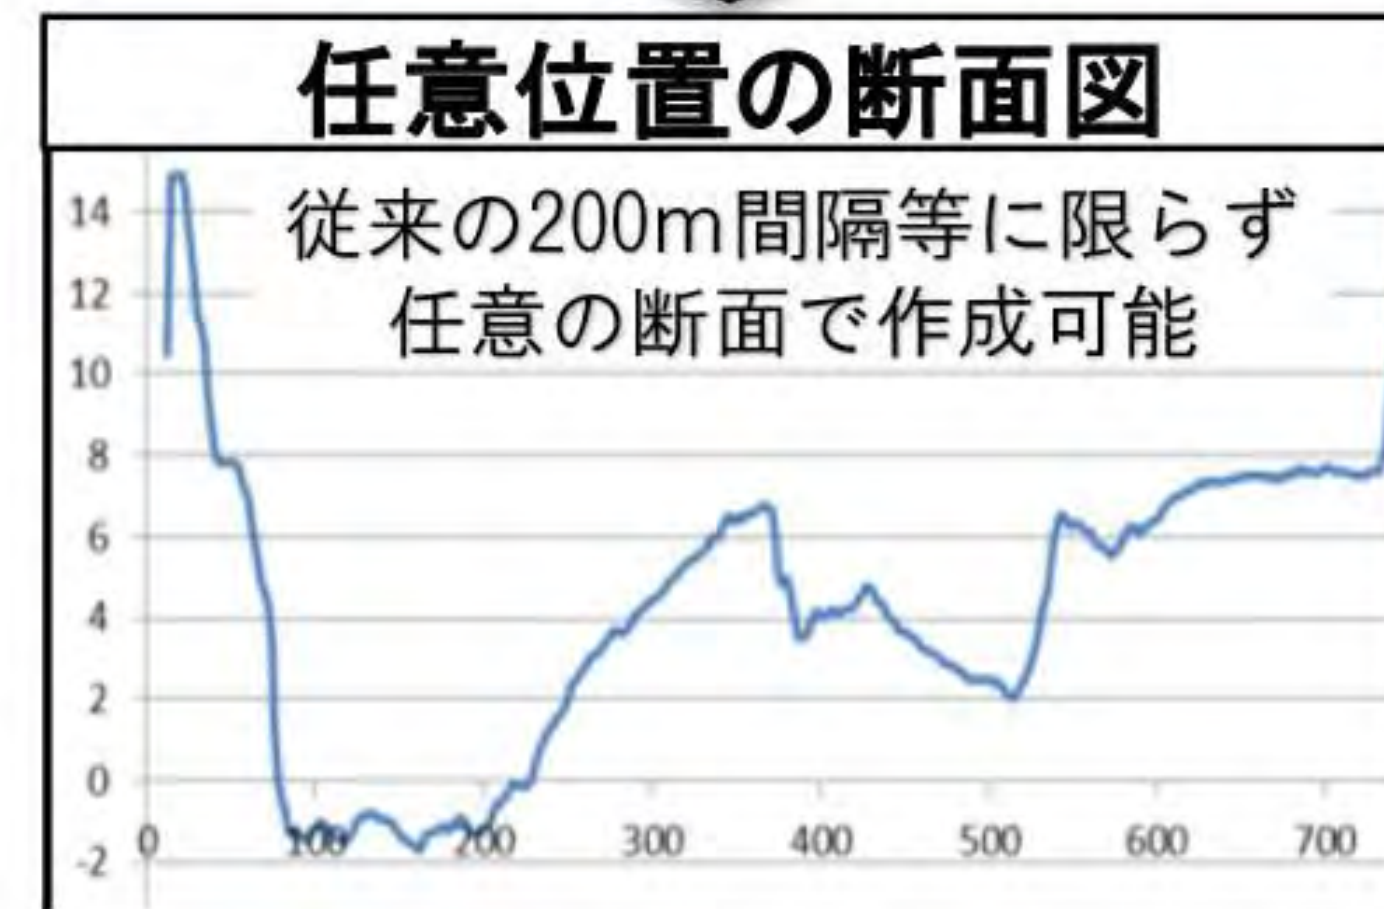
ALB（航空レーザ測深機）による河川洗掘状況の把握

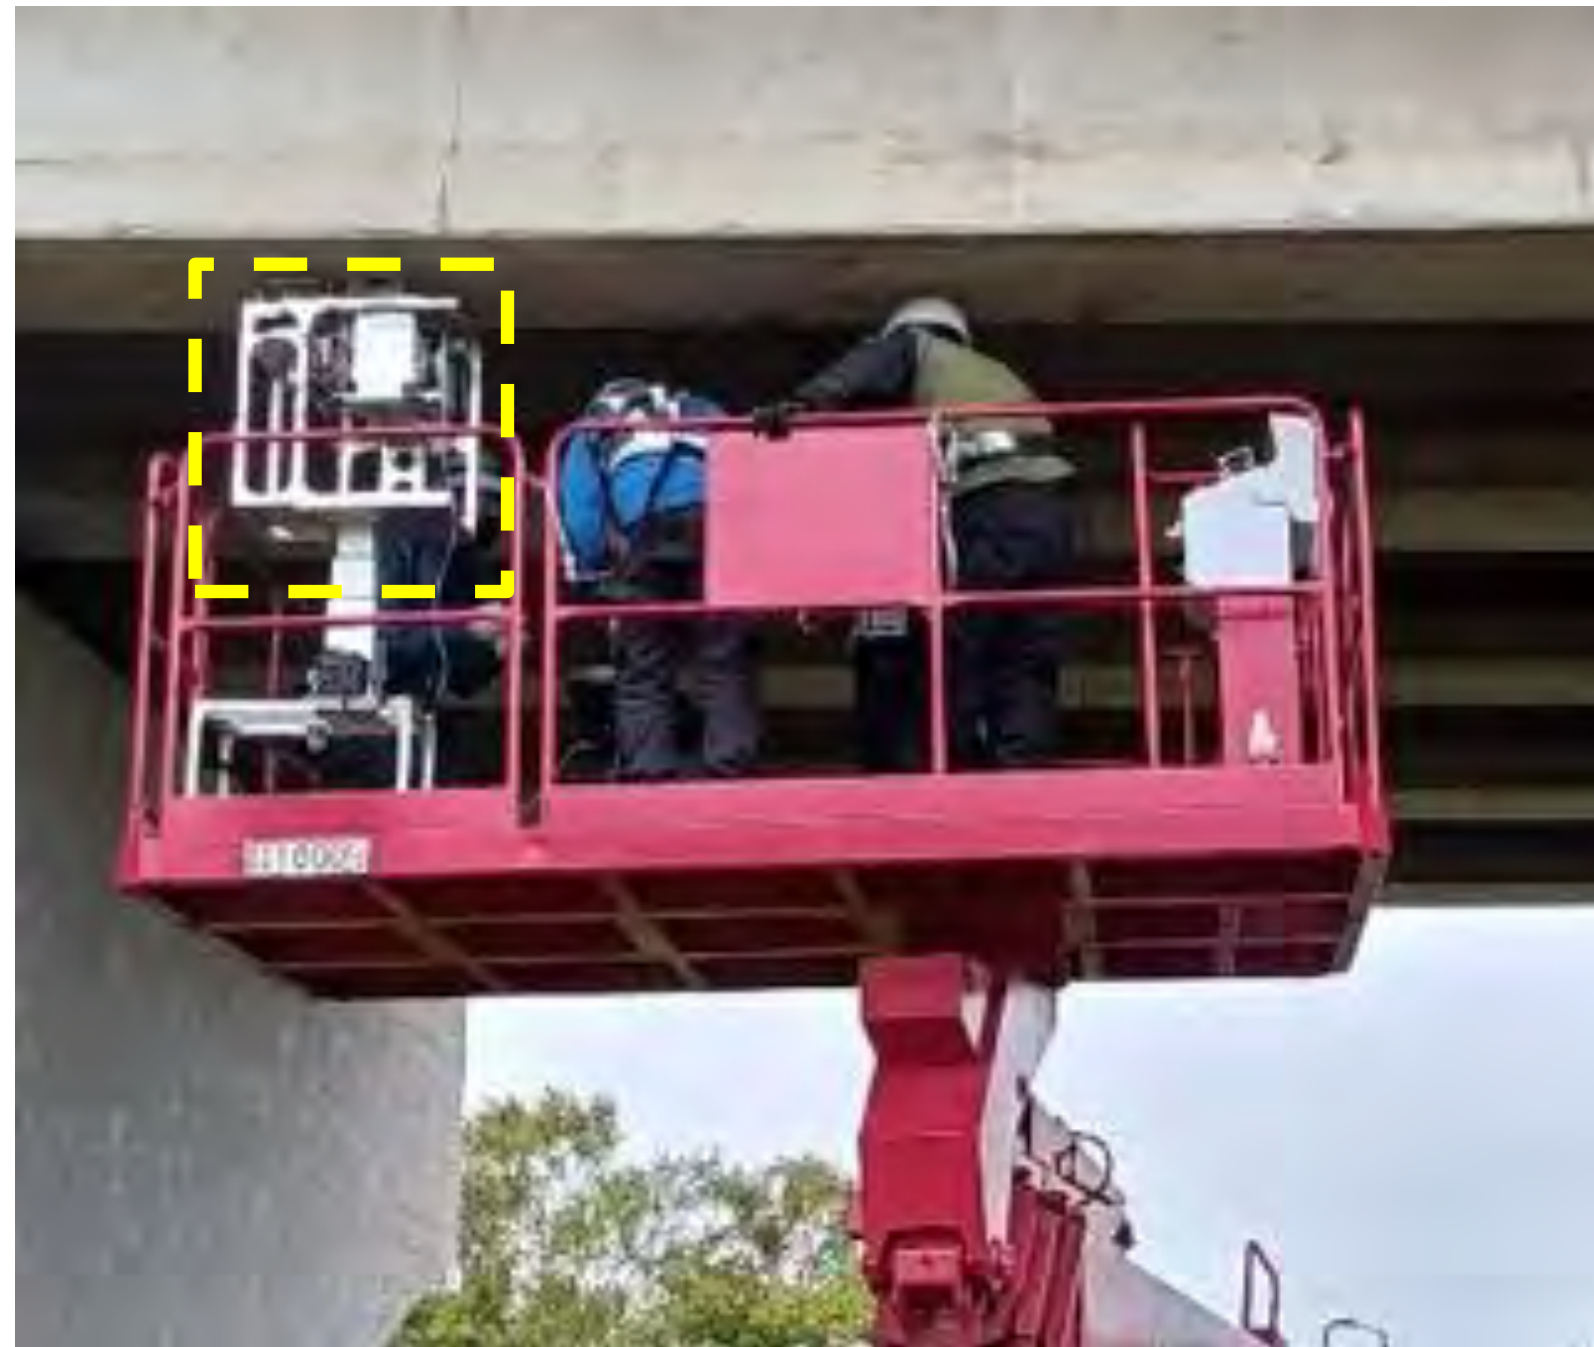
中性子線を用いた非破壊塩分計  
RANS-μ

- ✓ 完全非破壊で，コンクリート表面から深さ方向の塩分量分布を測定可能
- ✓ 被覆材（表面被覆材、繊維シート、鋼板等）を除去せずに測定が可能
- ✓ 非破壊なので，全く同じポイントで何度も計測可能  
（例：5年毎，脱塩前後．．．．）
