# コンクリート構造物の劣化，診断と対策

岐阜大学 工学部社会基盤工学科 小林孝一

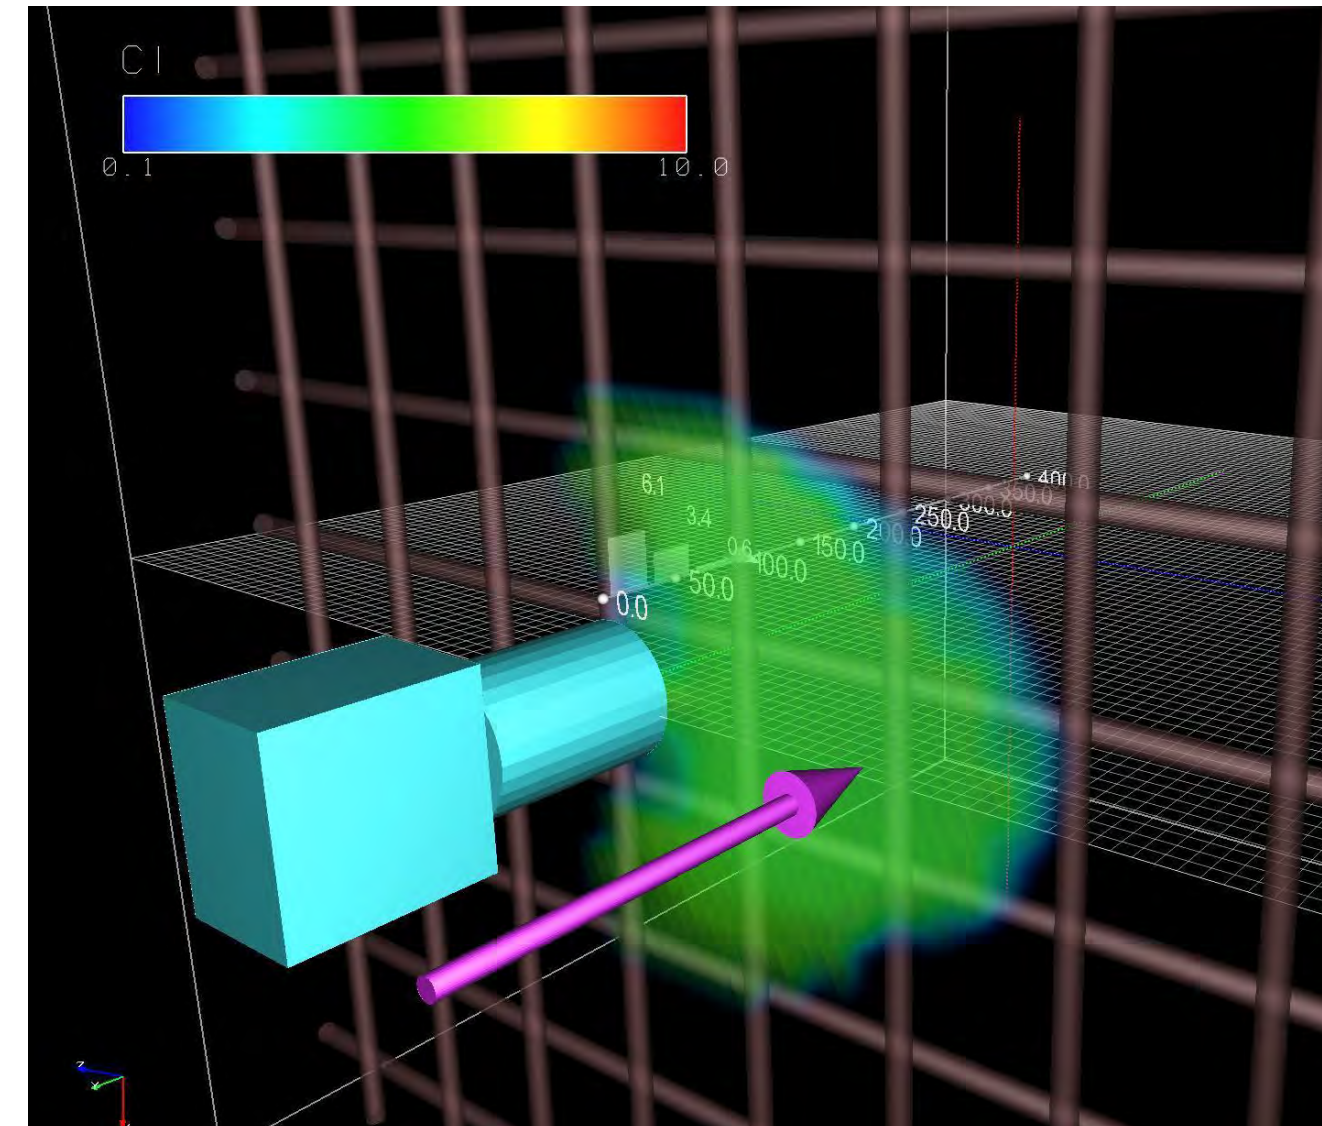
アウトプット画面

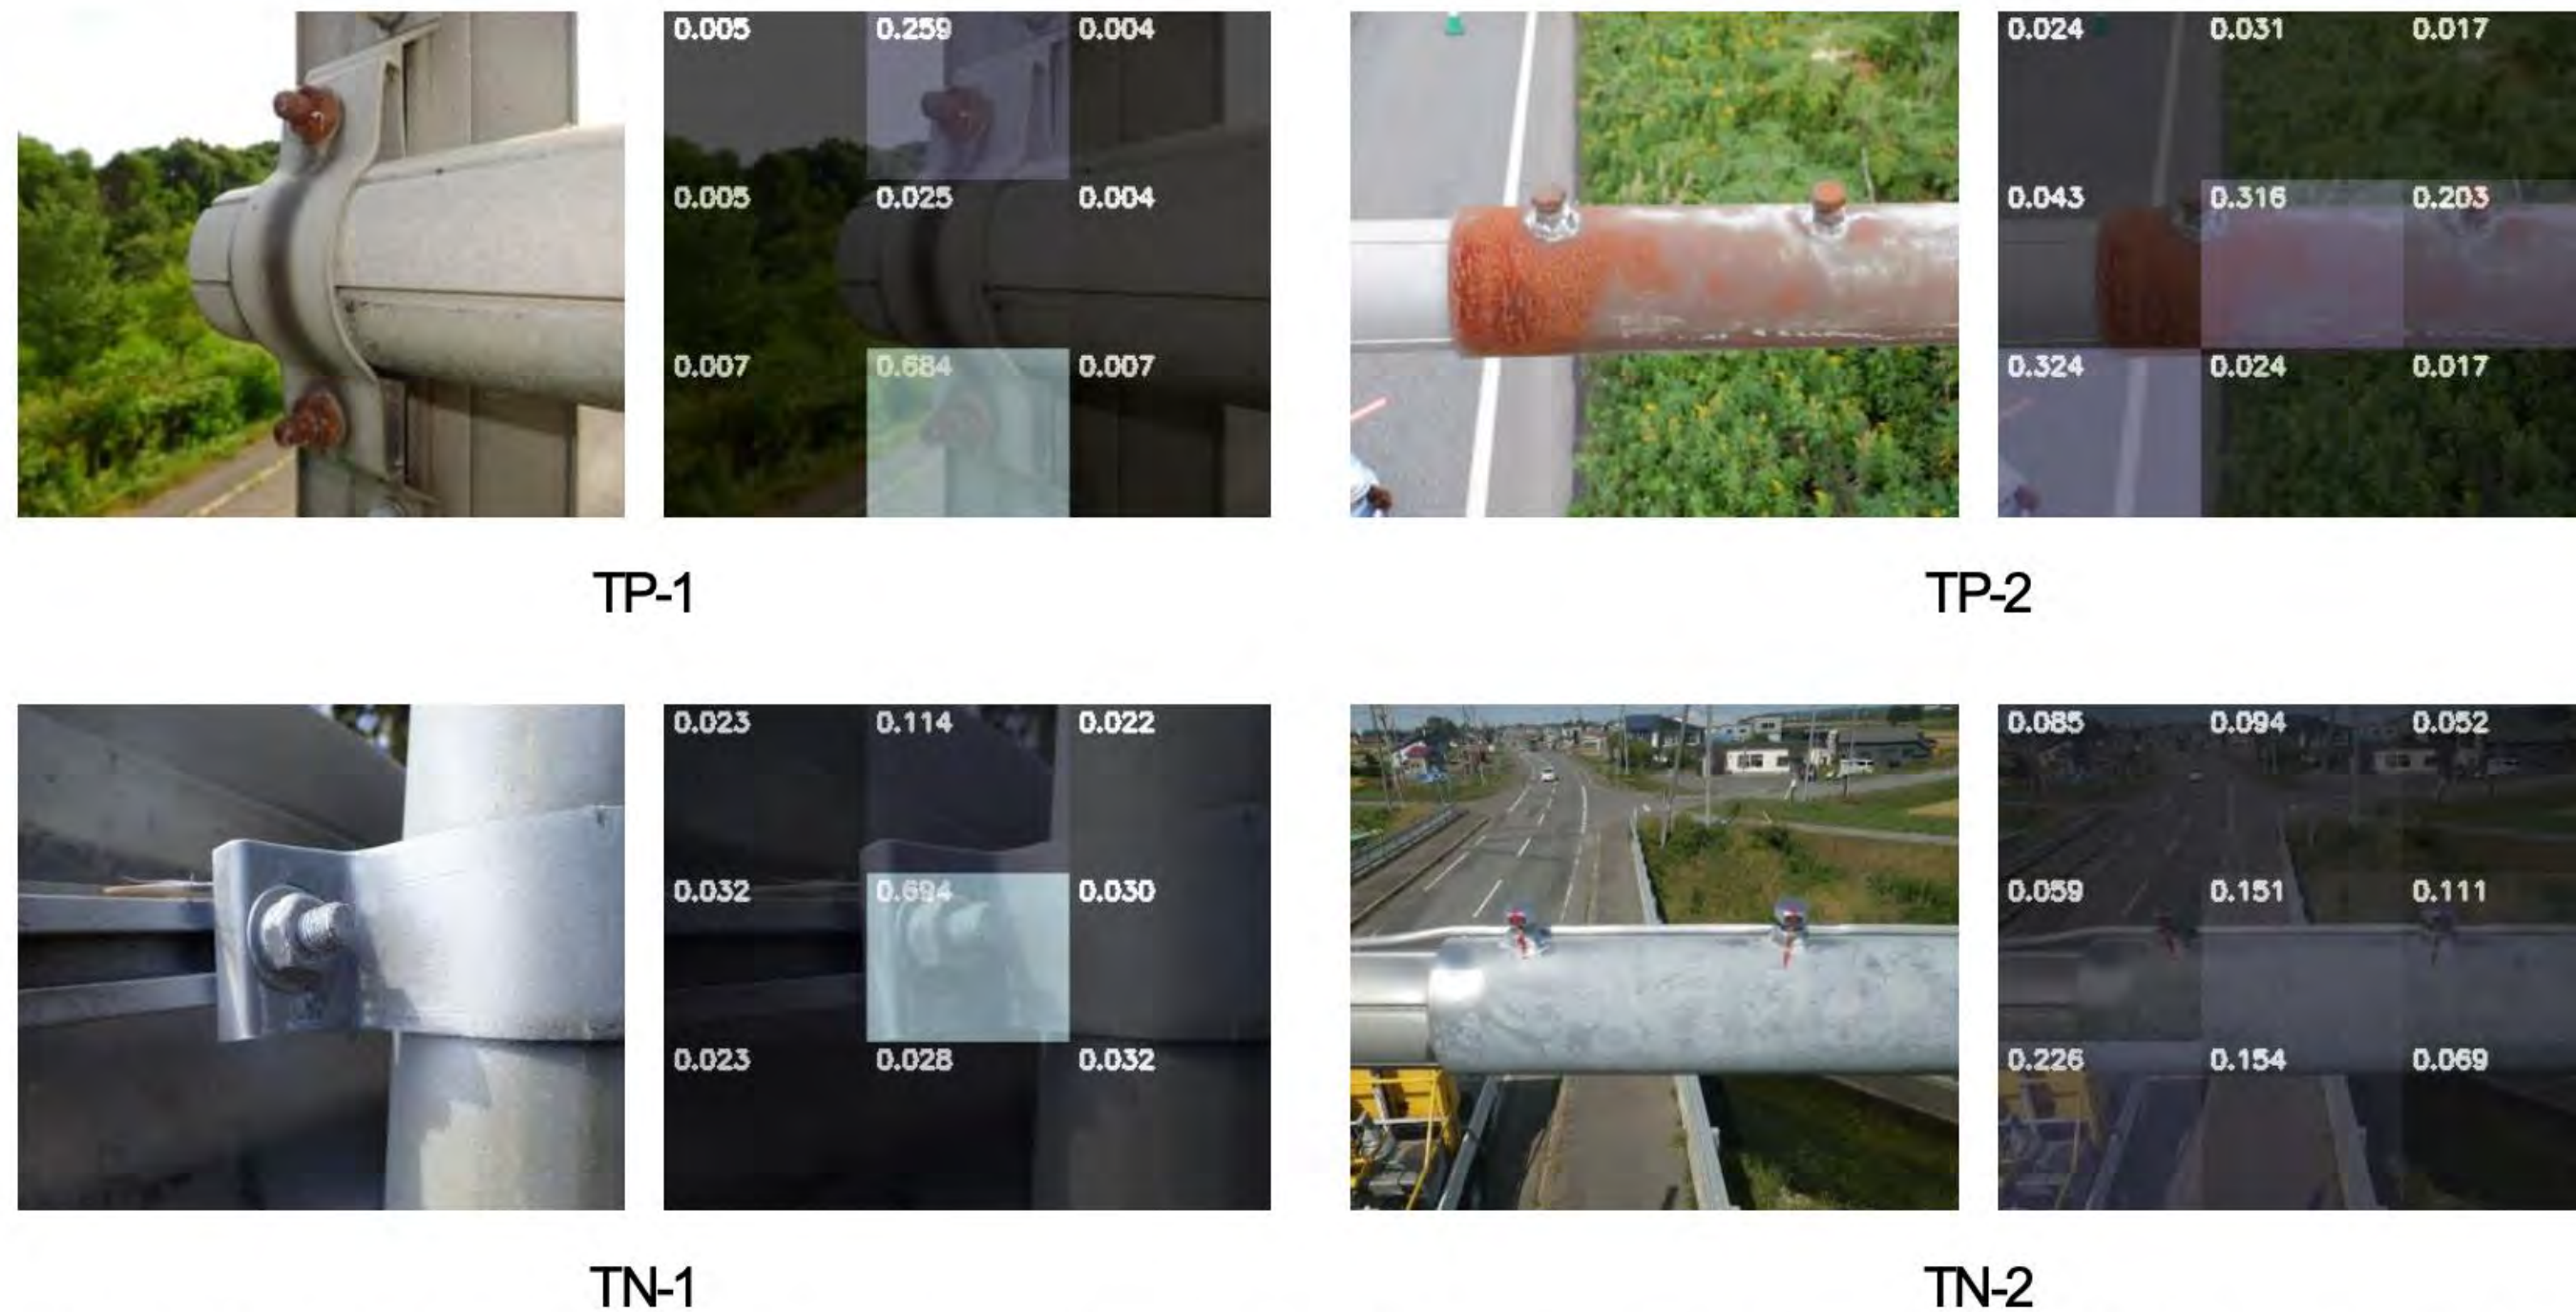
図-7 モデルが正しく判定した画像とその Attention の例. 上段は「腐食あり」の画像を表し，下段は「腐食なし」の画像を表す. また，Attention 中の数字は実際に推定された Attention の値を表し，0 から 1 の値で推定されている.

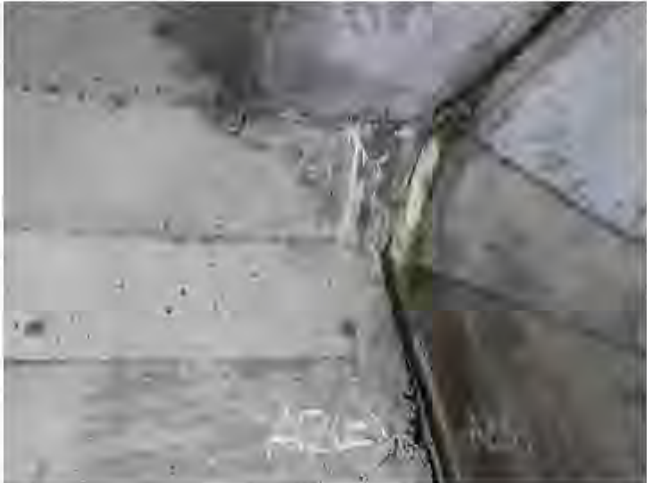
類似画像を検索することにより，変状画像から所見を自動生成する

| 変状画像 | 所見項目 | 所見 |
|---|---|---|
| | 損傷性状に関する見立て | 錆汁は見られず，現時点では鋼材の腐食には至っていないと推定され，耐荷力や耐久性に支障が生じている可能性は低いと推定される。 |
| | 損傷の進展予測 | 前回点検から損傷状況に顕著な進行は見られず，環境が大きく変わらなければ，損傷が急速に進展する可能性は低い。次回点検まで放置しても，耐荷力や耐久性が著しく低下する懸念は少ないと推定される。 |
| | 結論 | 以上より，水の浸入防止を目的とした措置を，耐久性確保の観点から，必要に応じて行うのが望ましい。 |
