# 亜硝酸リチウムを活用した コンクリート補修技術の最前線

一般社団法人コンクリートメンテナンス協会

# 主な内容

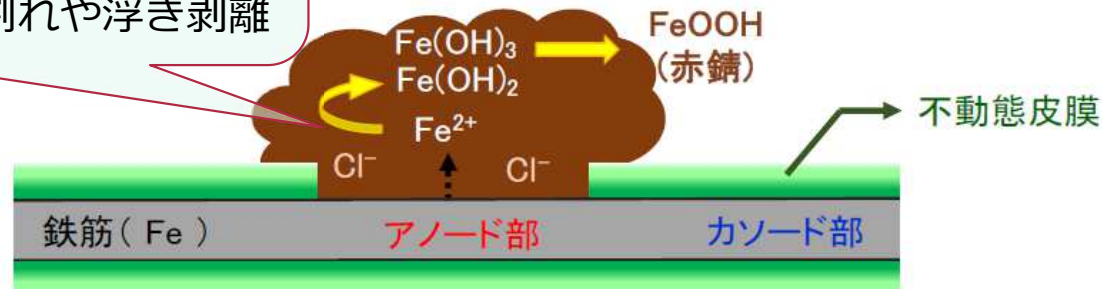
### 【塩害】

高い塩化物イオン量により不動態皮膜が破壊

鉄筋腐食による膨張圧 ➡ ひび割れや浮き剥離

- ・コンクリート中(強アルカリ環境)にある鉄筋は、**不動態皮膜**によって腐食から保護されている
- ・しかし、腐食発生限界を超えた**塩化物イオン**の存在下では、不動態皮膜が破壊され、鉄筋は腐食しやすい環境に晒される
- ・そこに**水と酸素**が供給されると鉄筋は腐食する(腐食生成物の体積膨張)

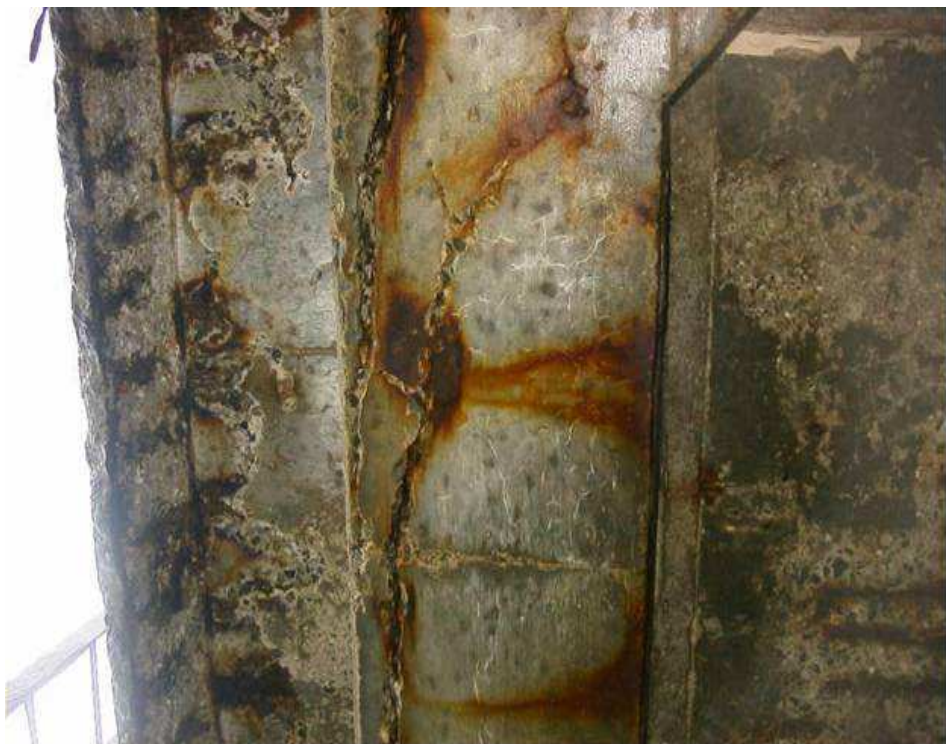
錆汁を伴うひび割れ

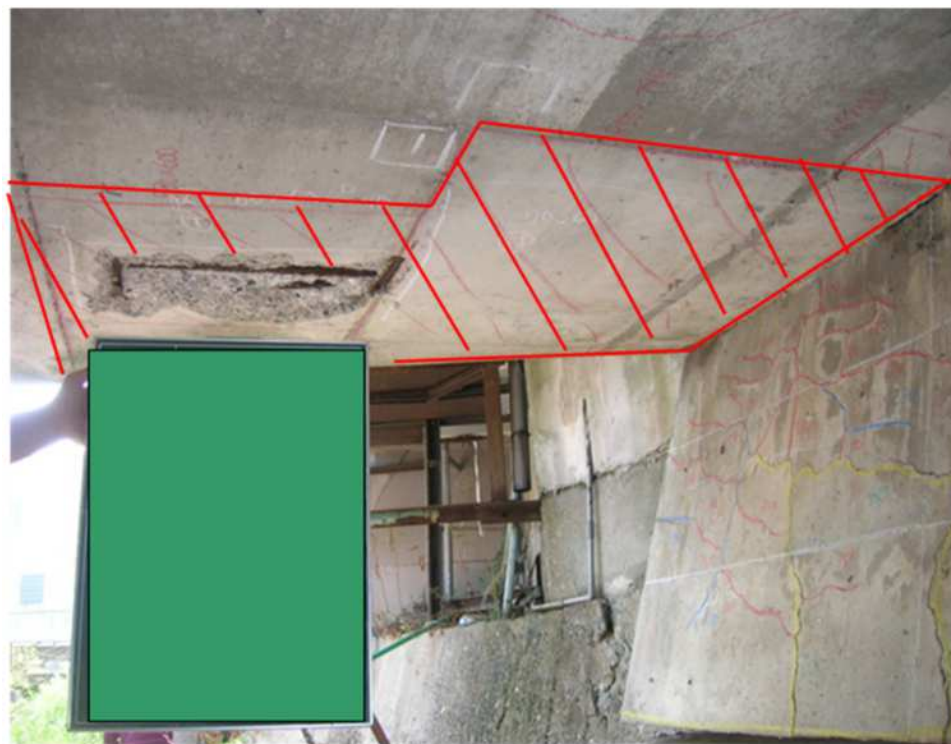
コンクリートの浮き、剥離

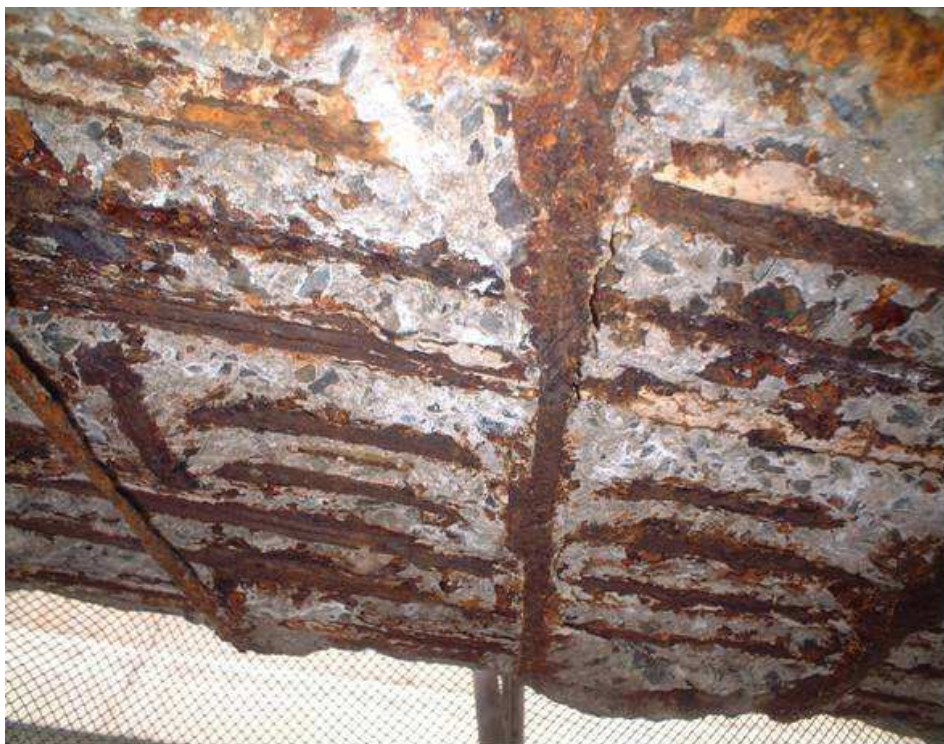
コンクリートの剥落、鉄筋露出

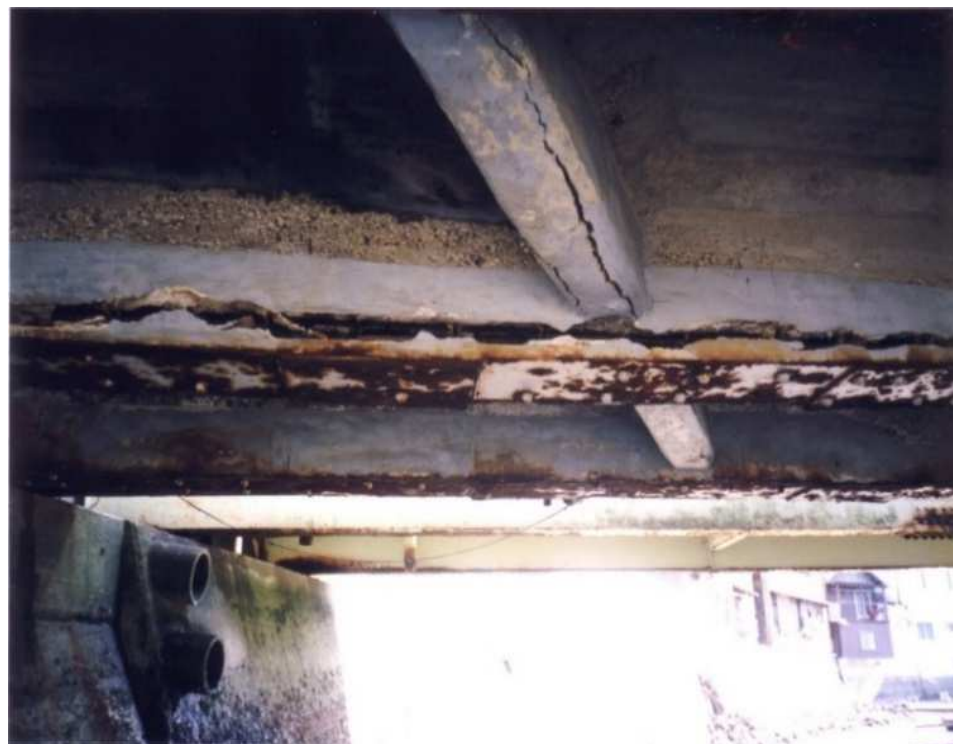
再劣化

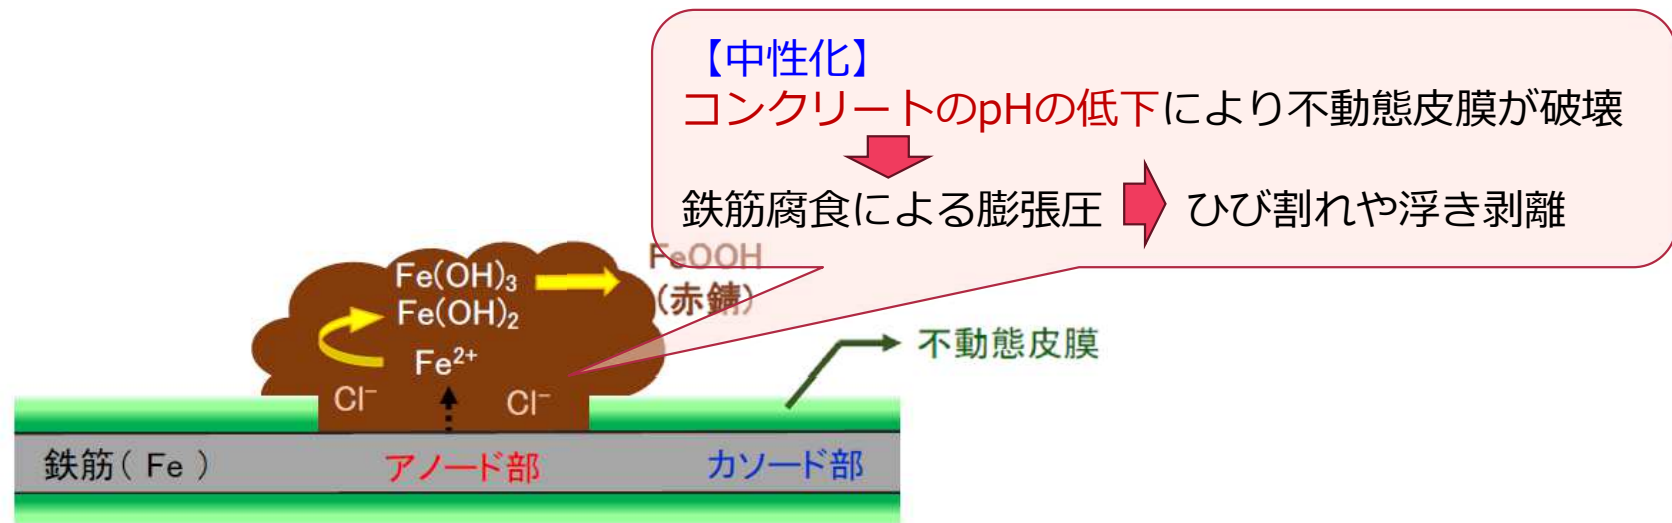
- ・コンクリート中(強アルカリ環境)にある鉄筋は、**不動態皮膜**によって腐食から保護されている
- ・しかし、**鉄筋周囲のpH低下(中性化残り10mm未満)**により不動態皮膜が破壊され、鉄筋は腐食しやすい環境に晒される
- ・そこに**水と酸素**が供給されると鉄筋は腐食する(腐食生成物の体積膨張)

- ・中性化によりpHが低下しても、水の影響がなければ腐食しにくい
- ・同一部材、同一コンクリート品質であっても中性化深さに差が生じる
- ・塩害環境では中性化残り10mm以上であっても腐食開始

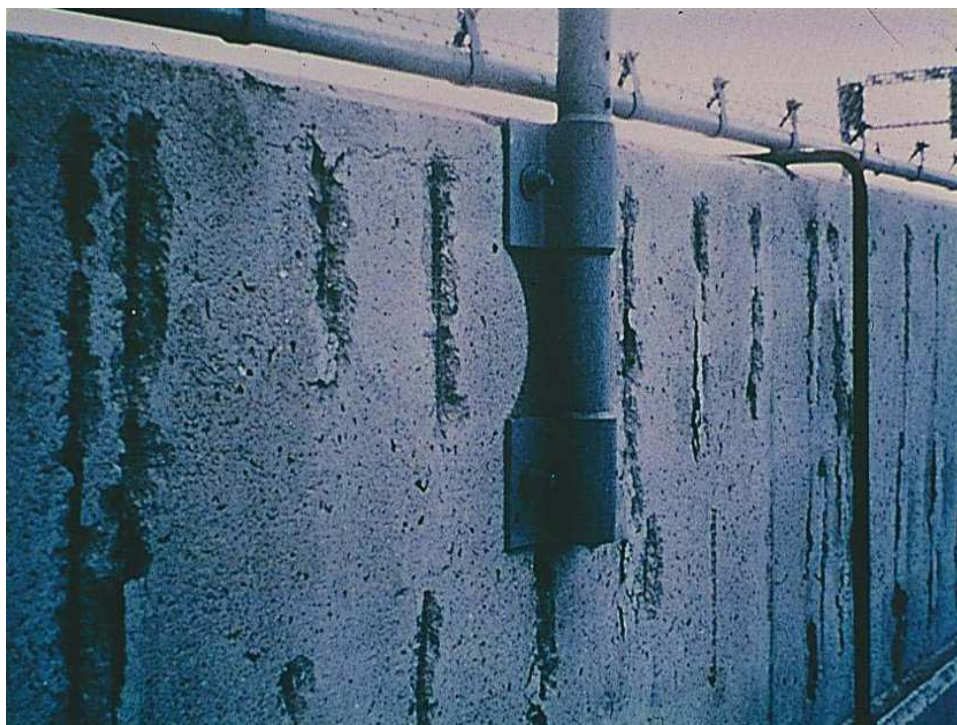
鉄筋に沿ったコンクリート剥離

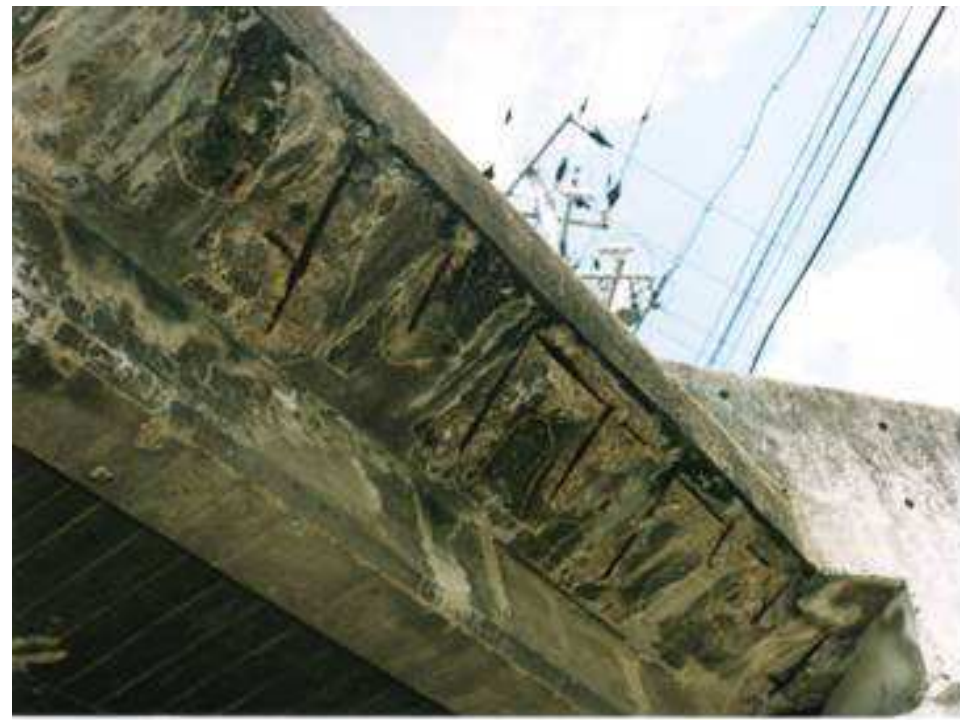
鉄筋露出(かぶり不足)

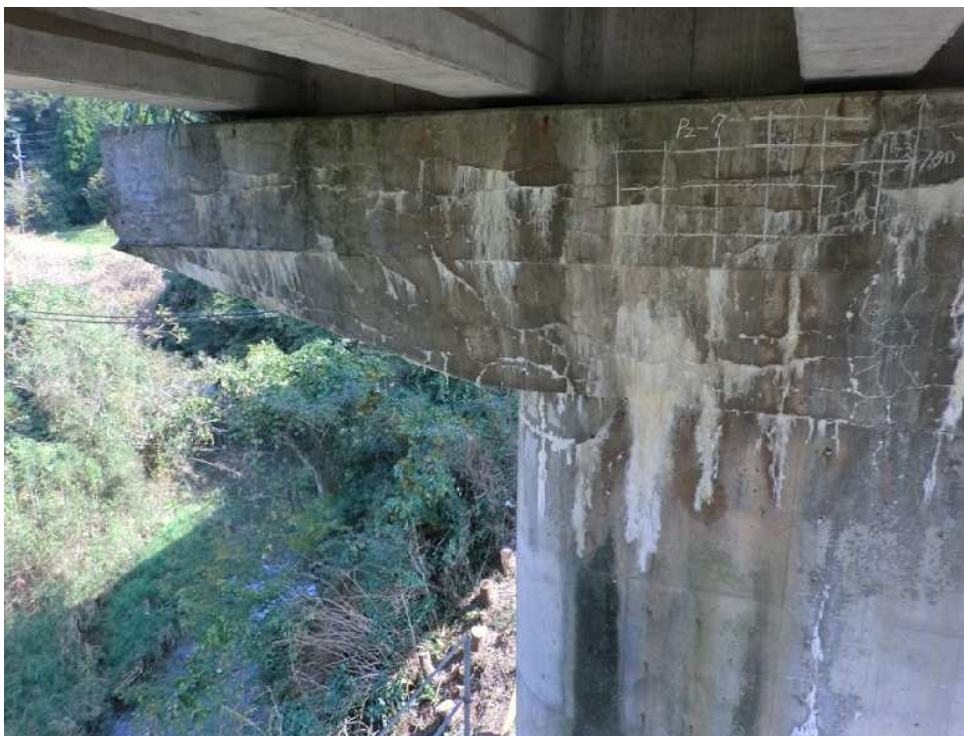
橋脚の亀甲状ひび割れ

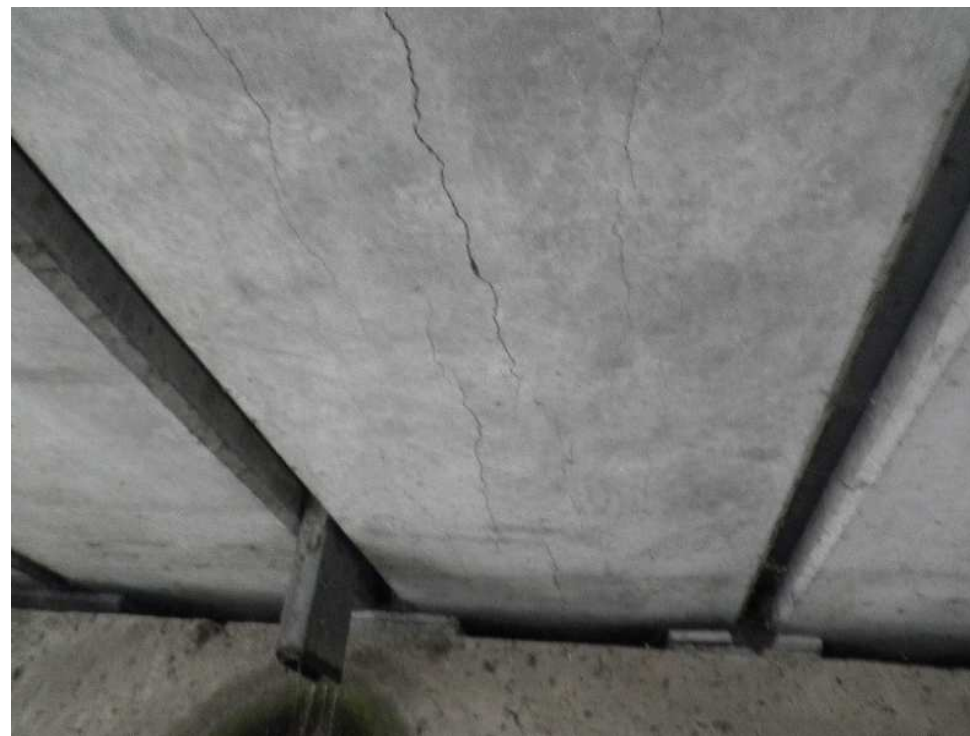
PC桁の橋軸方向ひび割れ

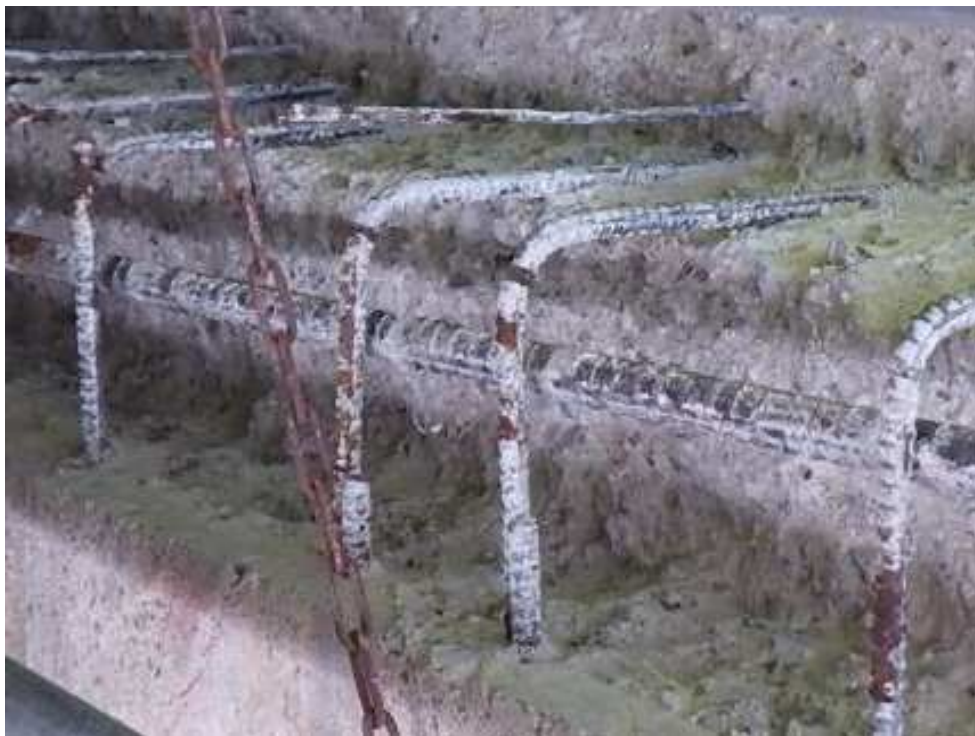
ASRによる鉄筋破断

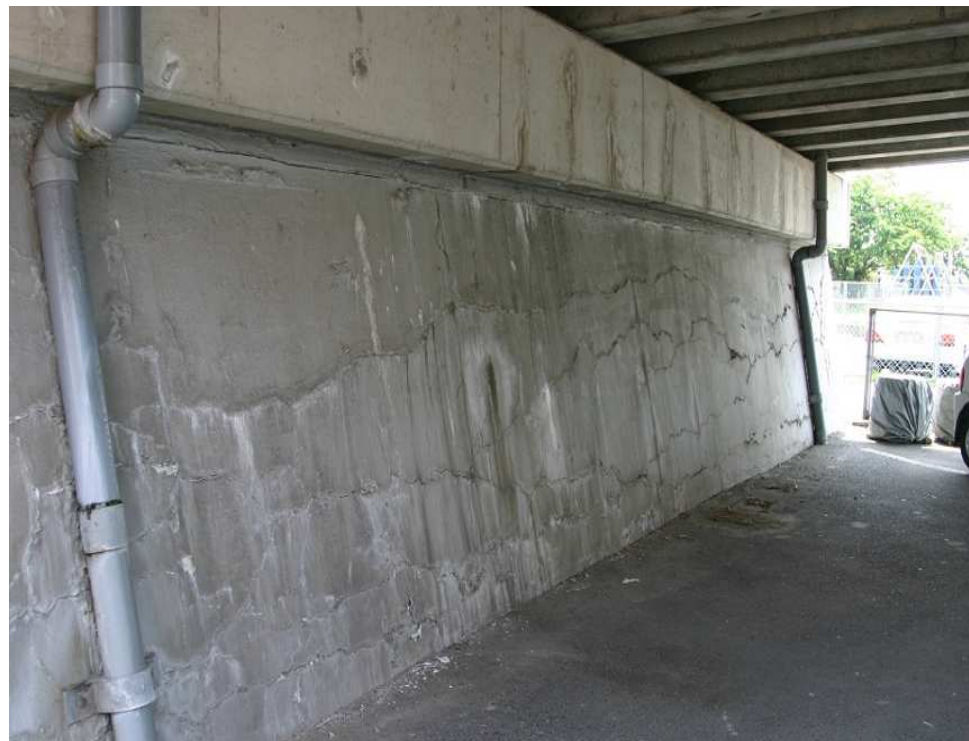
再劣化

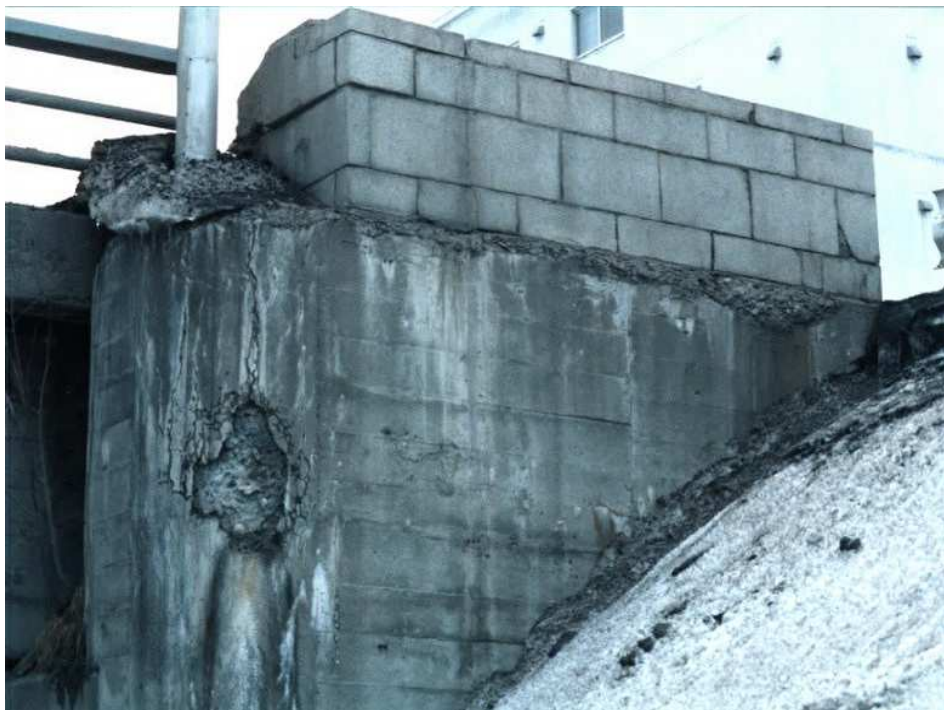
橋台で生じた凍害

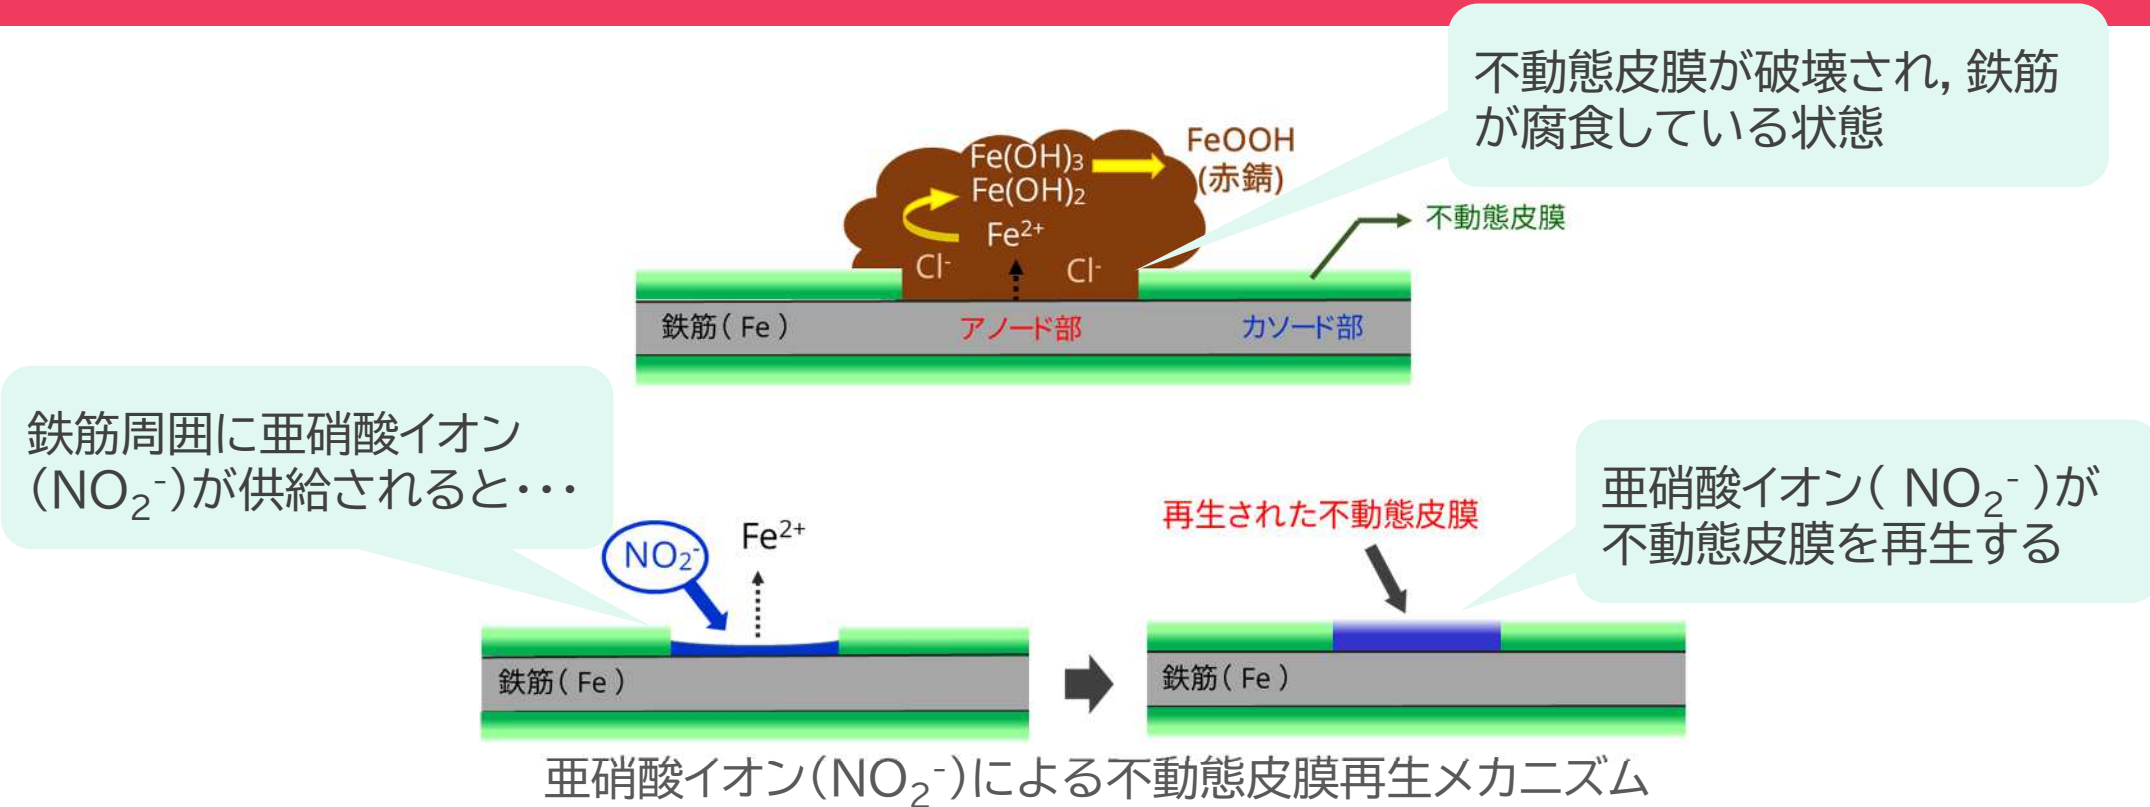
- ・亜硝酸イオンにより鉄筋の不動態皮膜が再生され、鉄筋腐食が抑制される

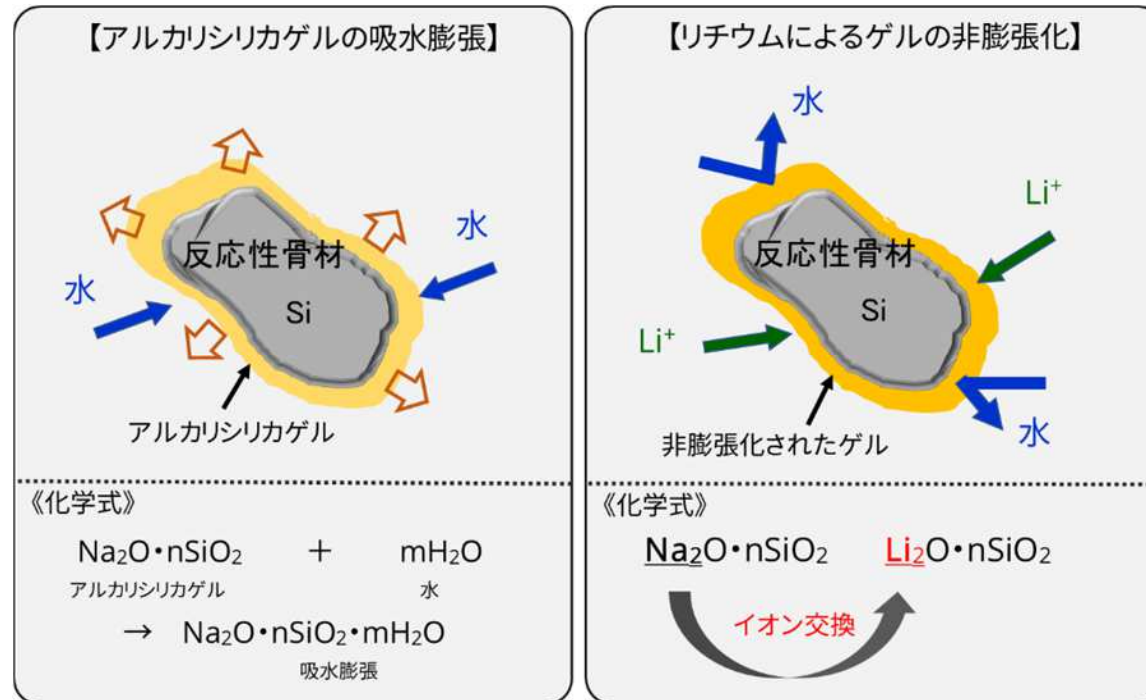
リチウムイオン(Li<sup>+</sup>)によるアルカリシリカゲルの非膨張化

- ・リチウムイオンにより、アルカリシリカゲルが非膨張化される
- ・あとは、ゲルにリチウムイオンを供給する手段を考えればよい！  
⇒ 亜硝酸リチウムを用いた各種補修工法

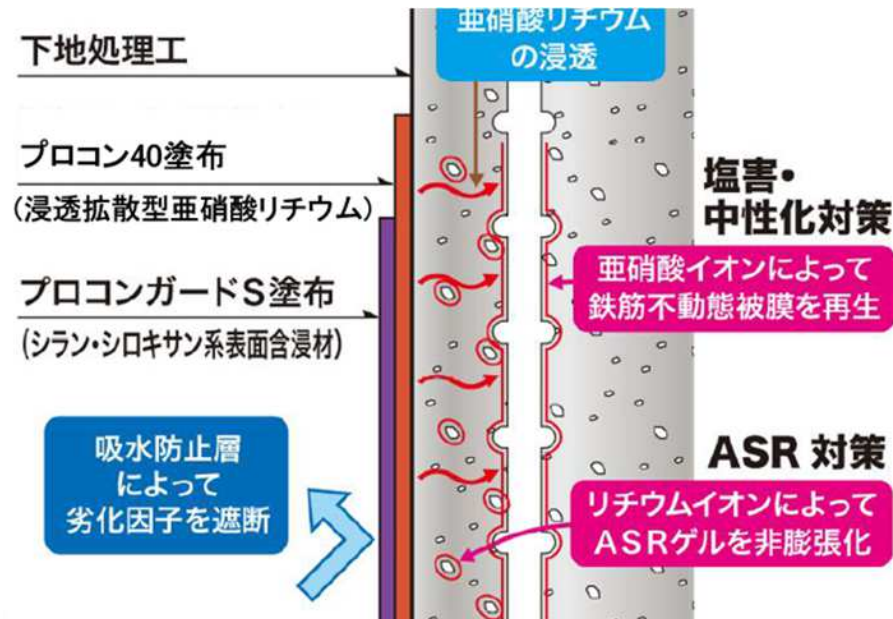
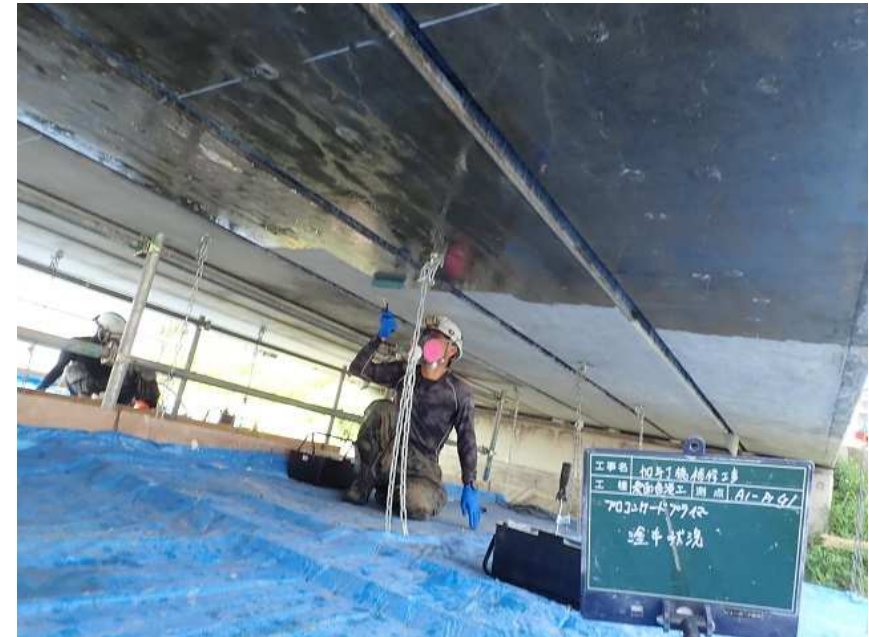
- ①コンクリート表面を下地処理する
- ②亜硝酸リチウムを塗布し、内部へ含浸させる ⇒ 鉄筋防錆
- ③シラン・シロキサン系含浸材を塗布し、撥水層を形成する ⇒ 劣化因子の遮断

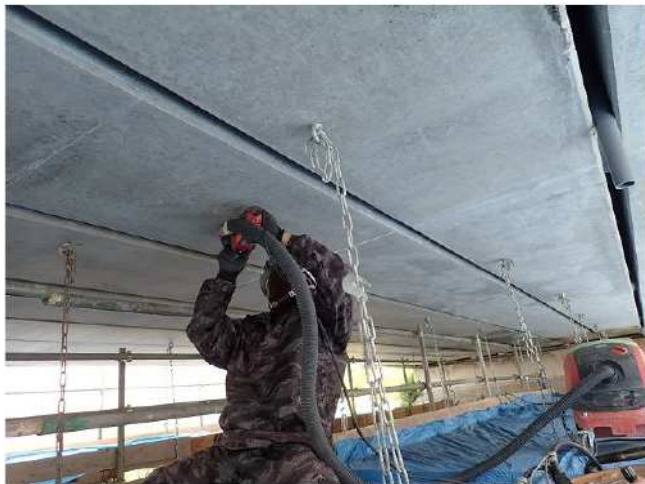
写真 4-1 下地処理工の施工状況

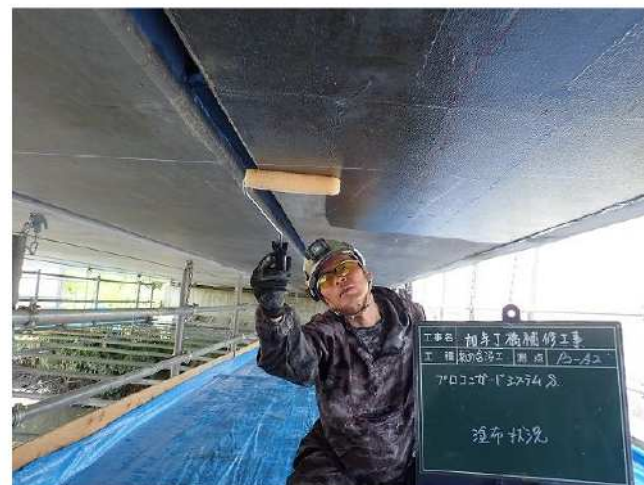
写真 4-4 シラン・シロキサン系表面含浸材塗布工の施工状況

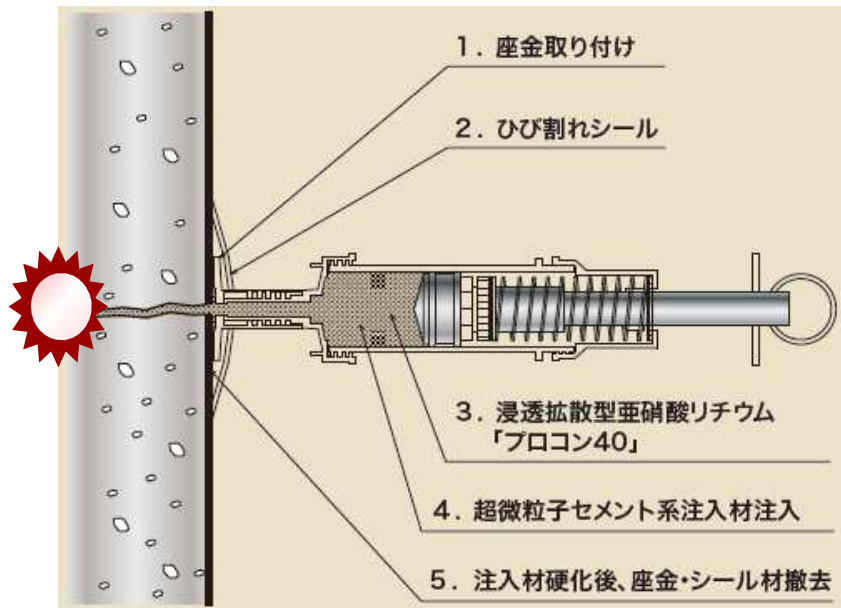
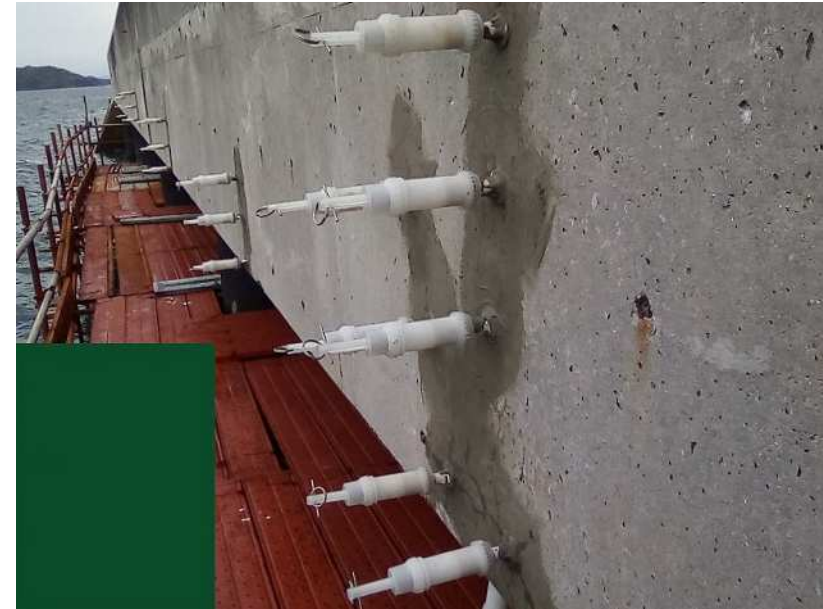
- ①自動低圧注入器をひび割れに沿って設置する
- ②亜硝酸リチウムを先行注入する ⇒ 鉄筋防錆
- ③超微粒子セメント系注入材を本注入 ⇒ ひび割れ閉塞、劣化因子遮断

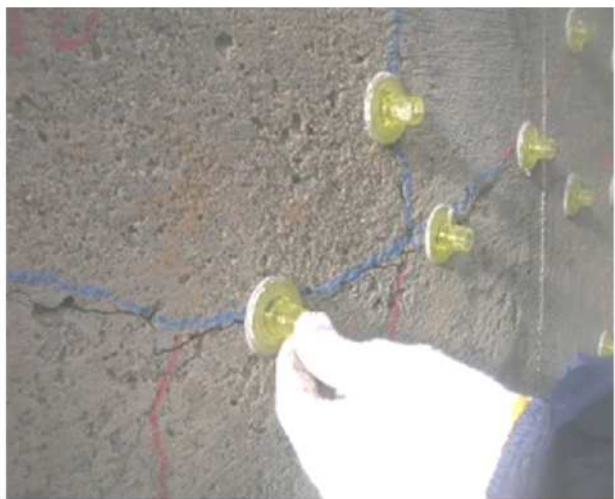
写真 4-2 座金取り付け工の施工状況

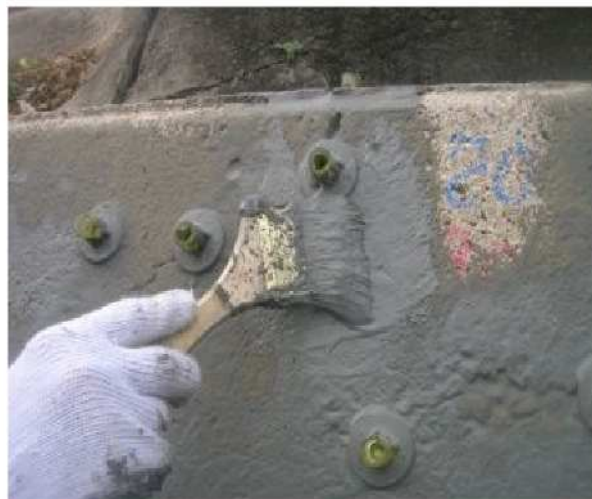
写真 4-3 ひび割れシール工の施工状況

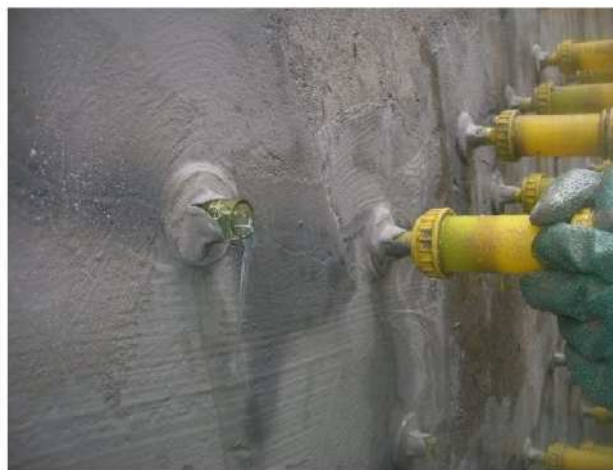
写真 4-4 浸透拡散型亜硝酸リチウム先行注入の施工状況

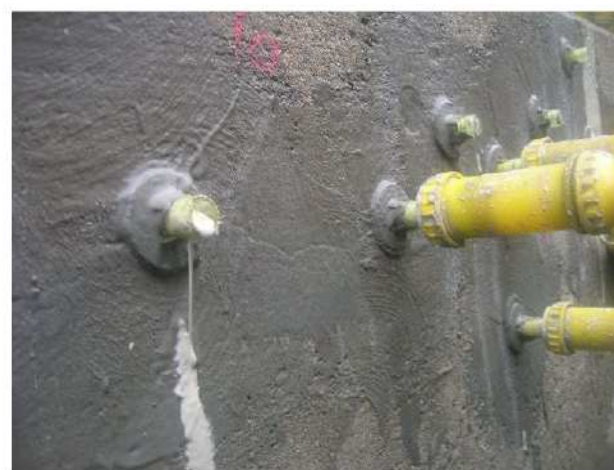
写真 4-5 超微粒子セメント系ひび割れ注入材本注入の施工状況

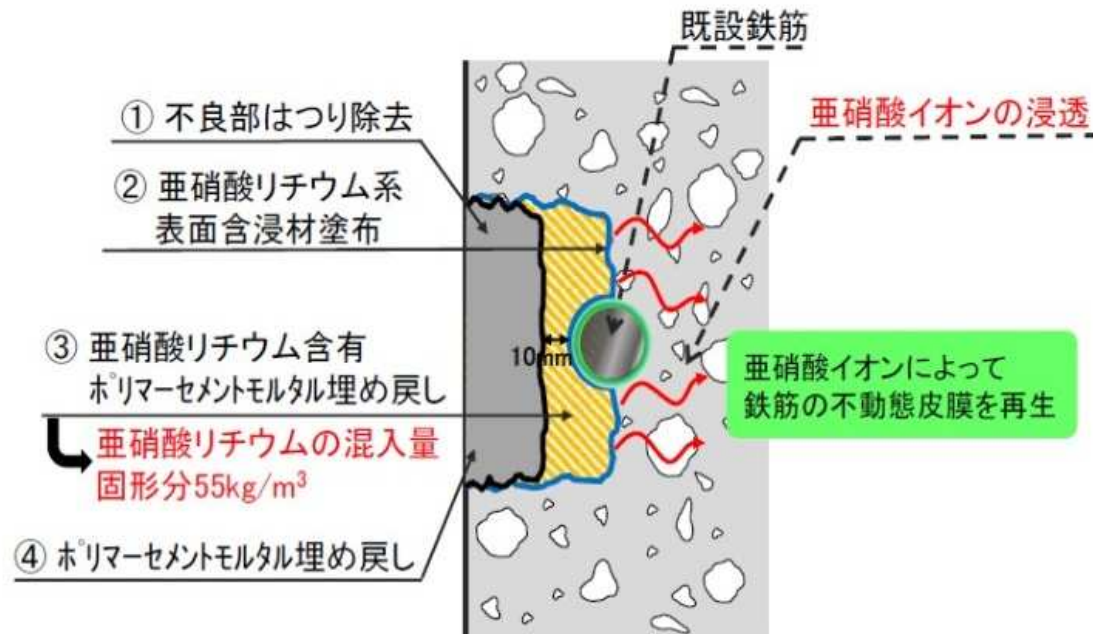
- ①はつり深さは鉄筋を半分程度露出させる程度まで
- ②露出した鉄筋表面をケレンした後、亜硝酸リチウムを塗布する ⇒ 鉄筋防錆
- ③亜硝酸リチウム含有ポリマーセメントモルタルにて、鉄筋を10mm覆う厚さまで断面を修復する ⇒ 鉄筋防錆
- このときの亜硝酸リチウム混入量は137.5kg/m<sup>3</sup>(固形分で55kg/m<sup>3</sup>)
- ④残りの表層部分をポリマーセメントモルタルにて埋め戻す

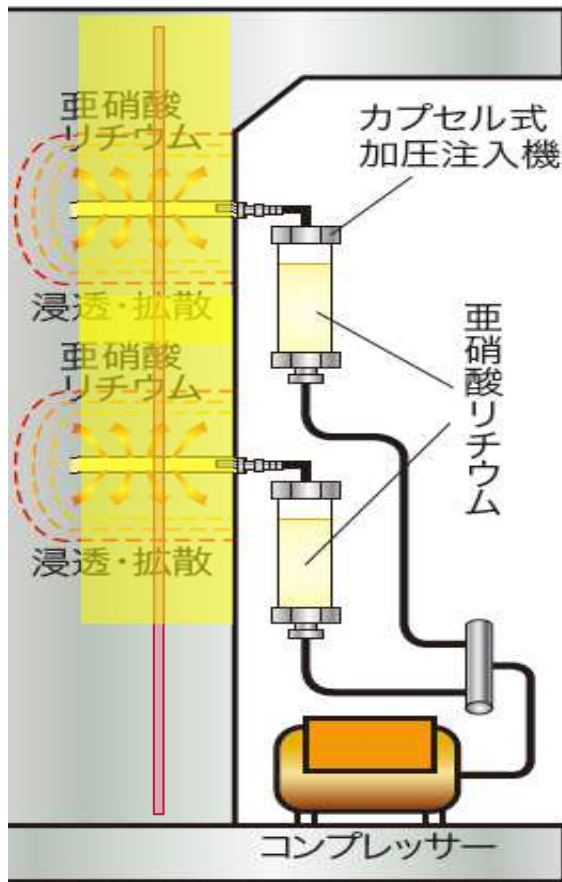
- ・塩害補修の設計圧入量は $[\text{NO}_2^-]/[\text{Cl}^-]$ モル比=1.0で定量的に算定する。
- ・中性化補修では一律で $7.42\text{kg/m}^3$ とする(経験値)。
- ・圧入対象コンクリート範囲は表層 $100\sim 200\text{mm}$ 程度とし、鉄筋かぶりに応じて構造物毎に設定する。
- ・圧入による浸透には1週間～2週間程度を要する。

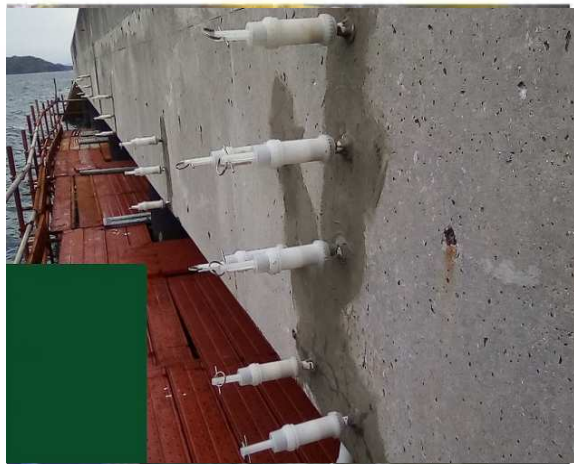
写真 4-1 表面漏出防止工(ひび割れ注入工)

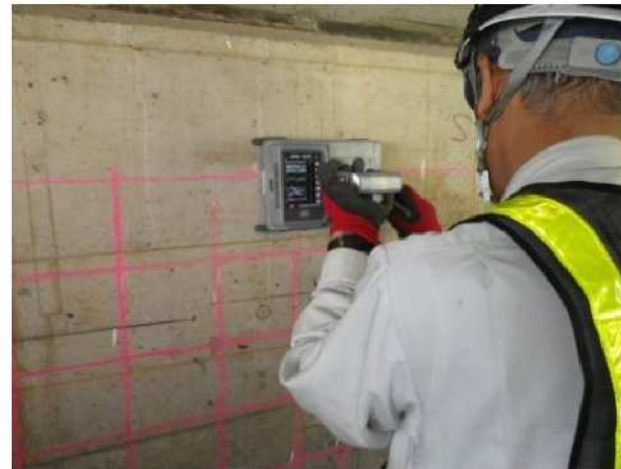
写真 4-4 鉄筋探査状況

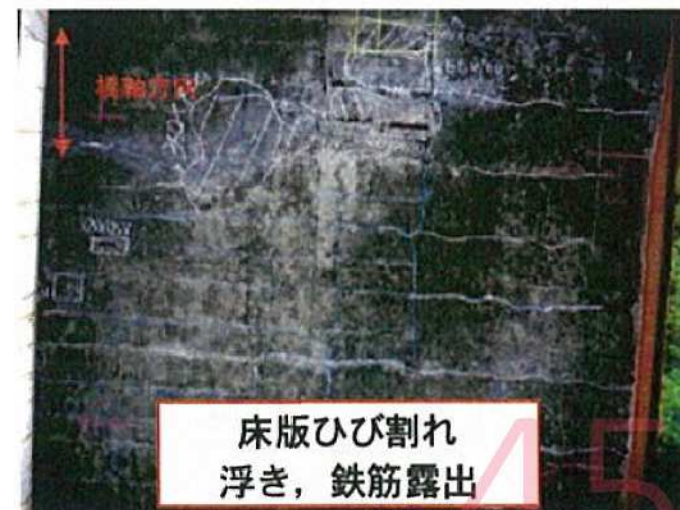
床版下面の浮き剥離・鉄筋露出  
軽微な断面減少にまで進行した鉄筋腐食

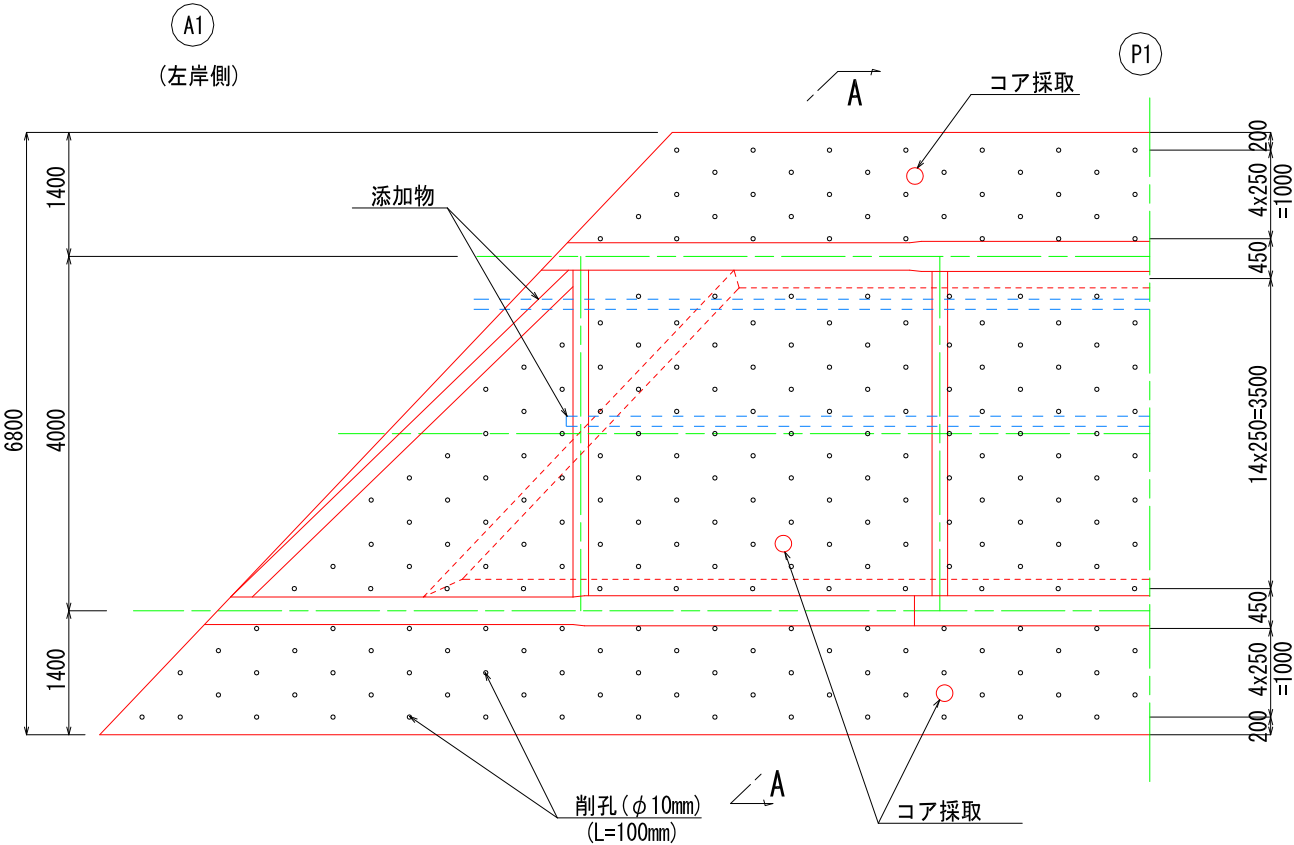
桁下面図

- ・圧入孔数 :1112孔(500mm間隔)
- ・亜硝酸リチウム使用量:720kg(40%水溶液)

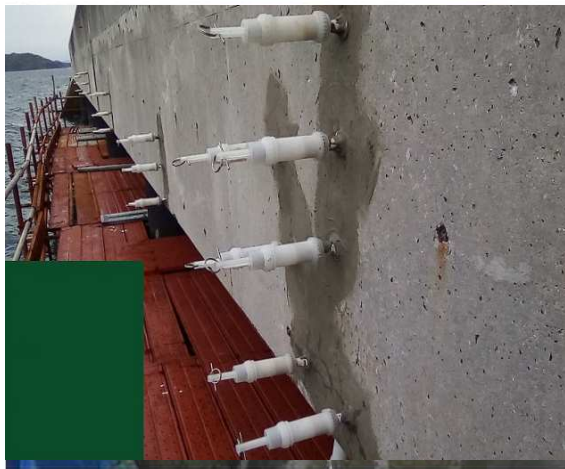
写真 4-1 表面漏出防止工(ひび割れ注入工)

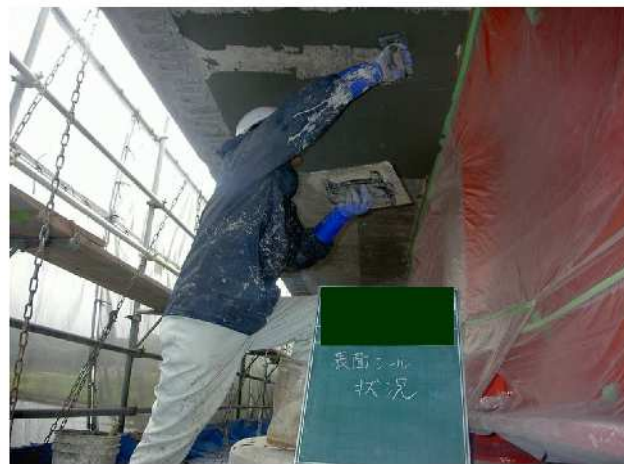
写真 4-2 表面漏出防止工(表面シール工)

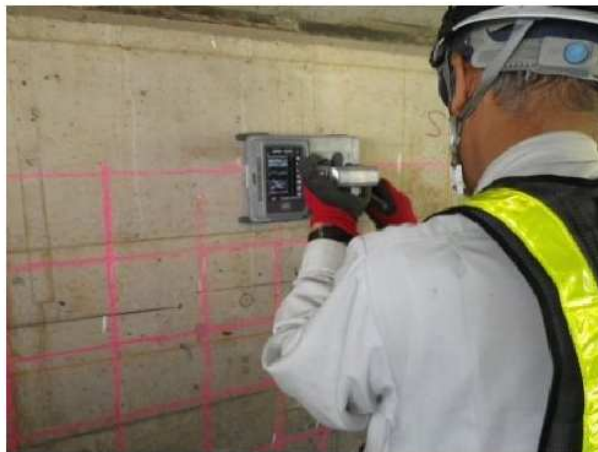
写真 4-4 鉄筋探査状況

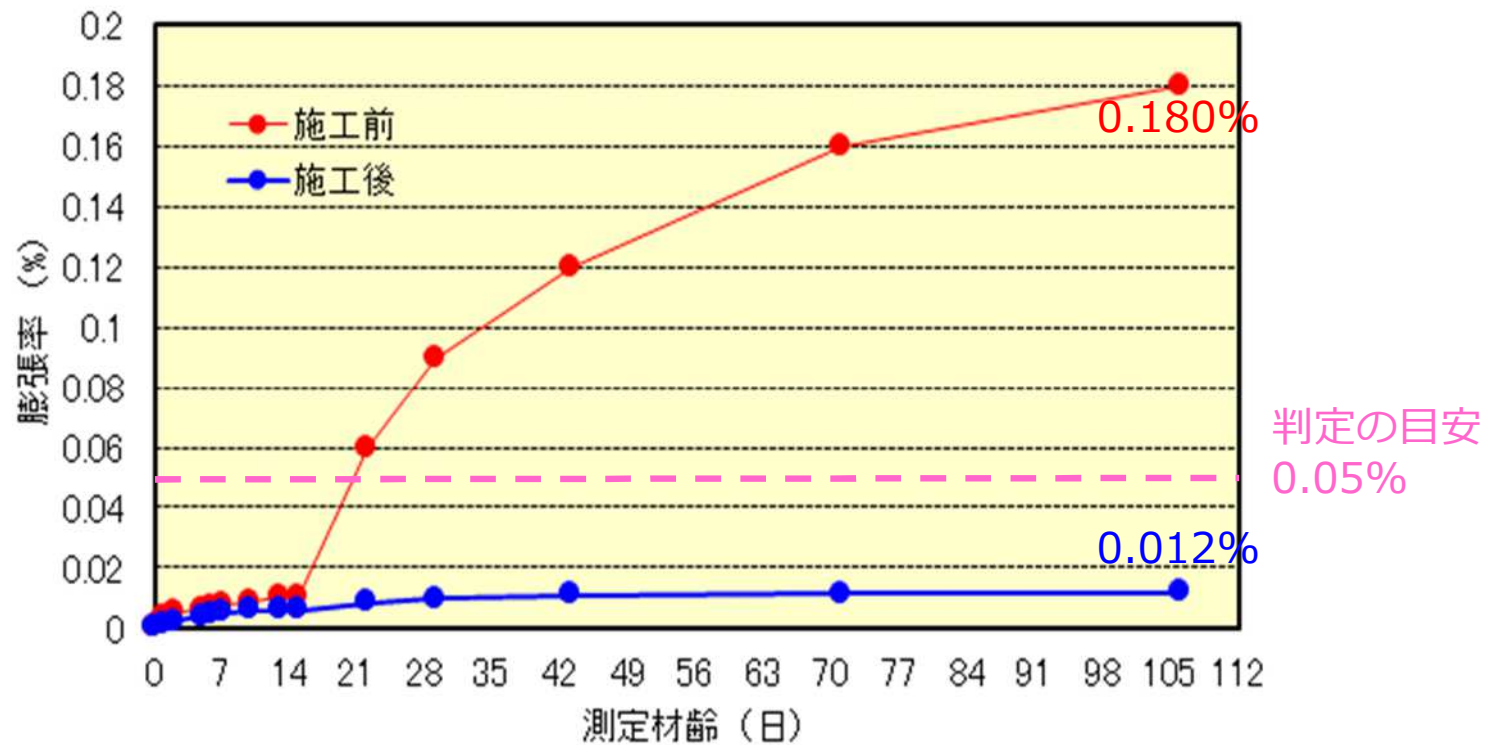
施工前後の促進養生試験結果の例（山内高架橋；2012年、JCI-DD2法）

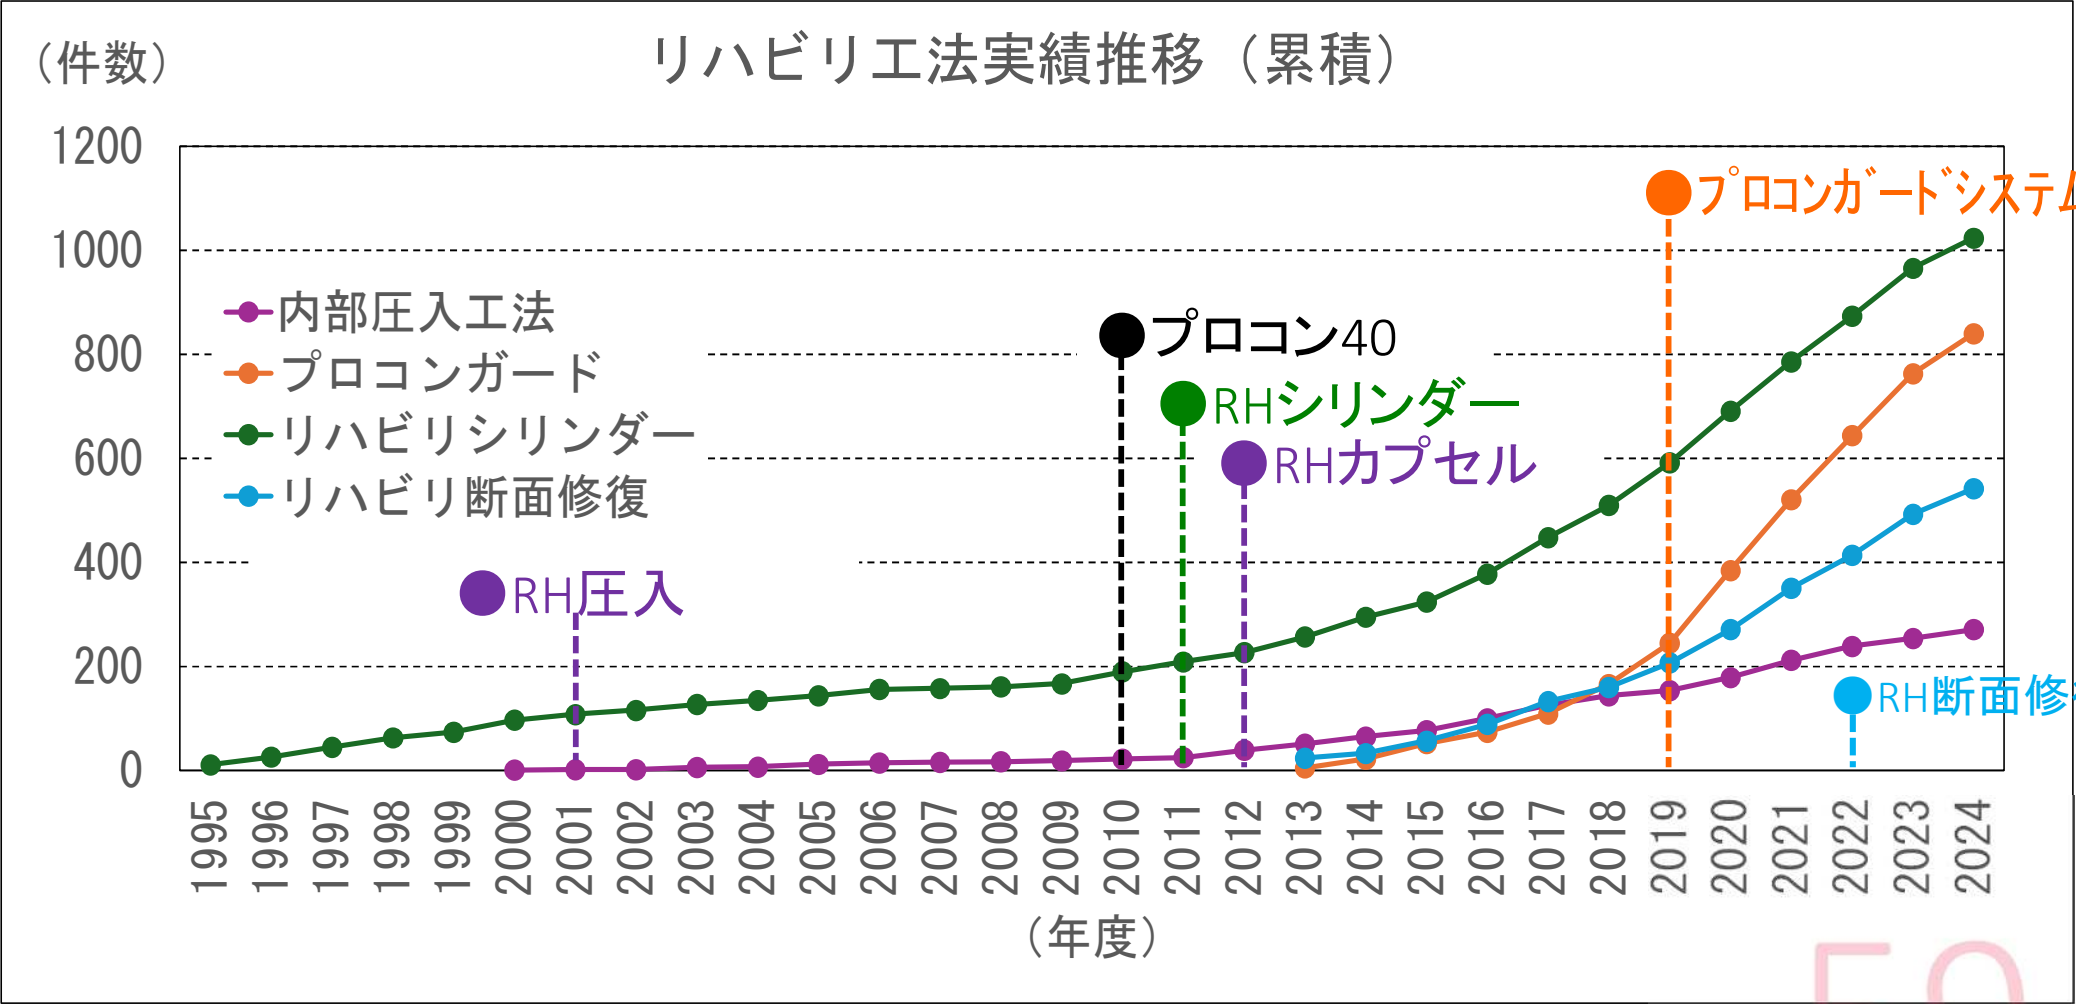
亜硝酸リチウムを用いた補修工法の施工実績の推移（実績累計とNETIS登録）
