# 亜硝酸リチウムを活用した コンクリート補修技術の最前線

一般社団法人コンクリートメンテナンス協会

# 主な内容

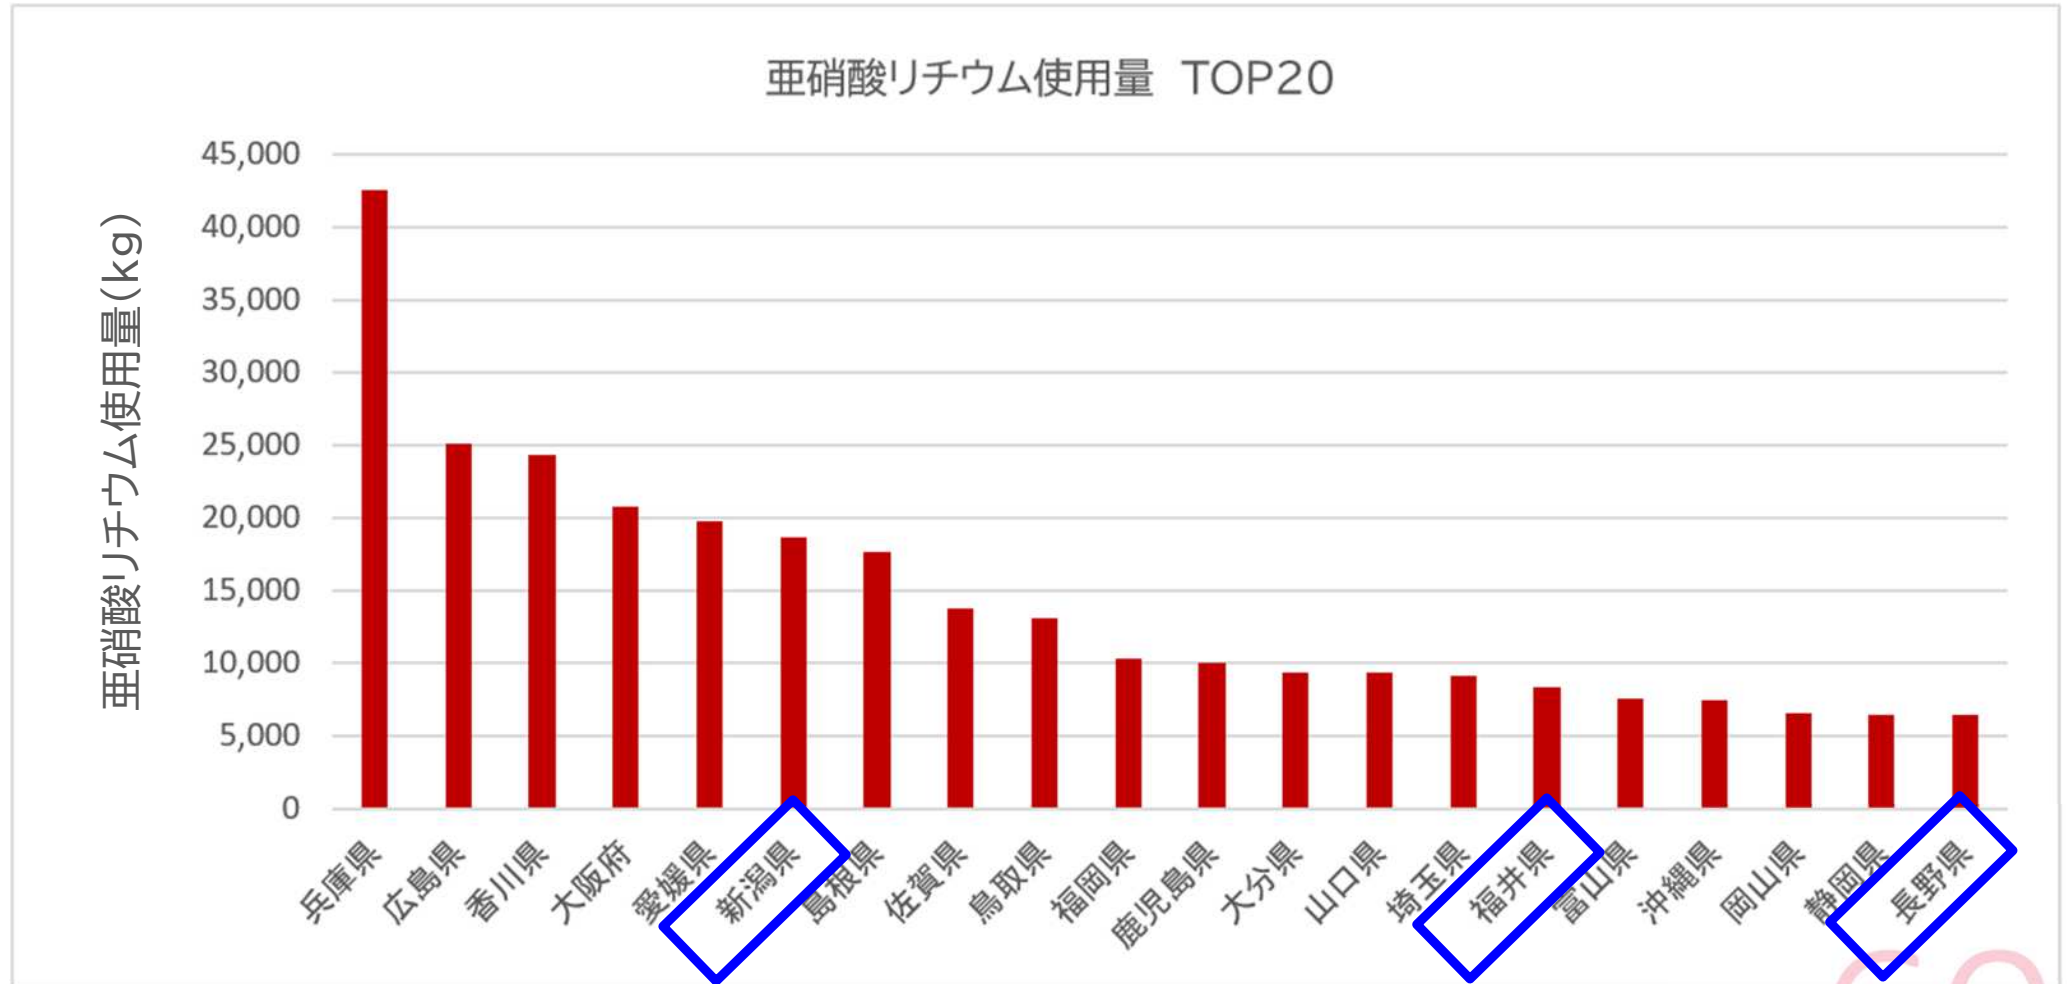
都道府県別 亜硝酸リチウム累積使用量 TOP20

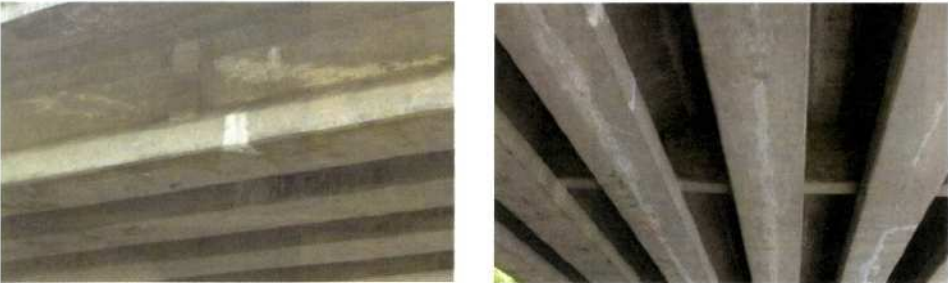
主ケーブルに沿ったひび割れ、エフロレッセンス(左:主桁ウェブ 右:主桁下フランジ)

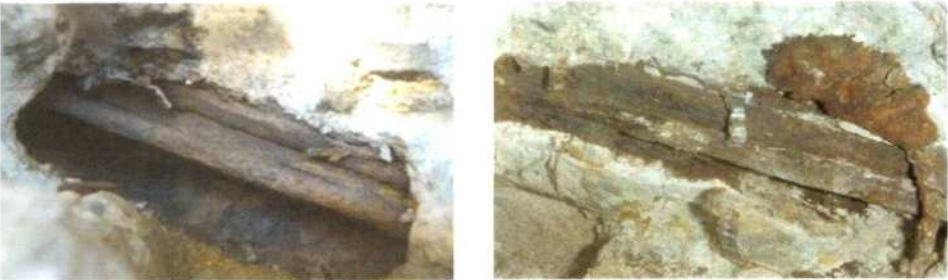
ポストテンションPCT桁橋の主ケーブルで確認された著しい鋼材腐食

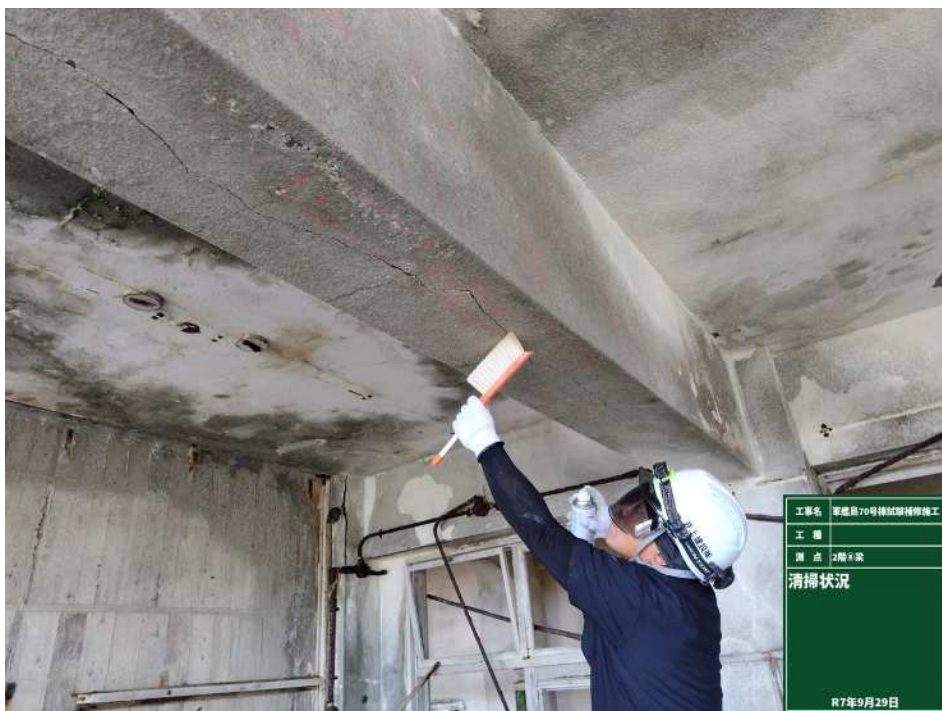
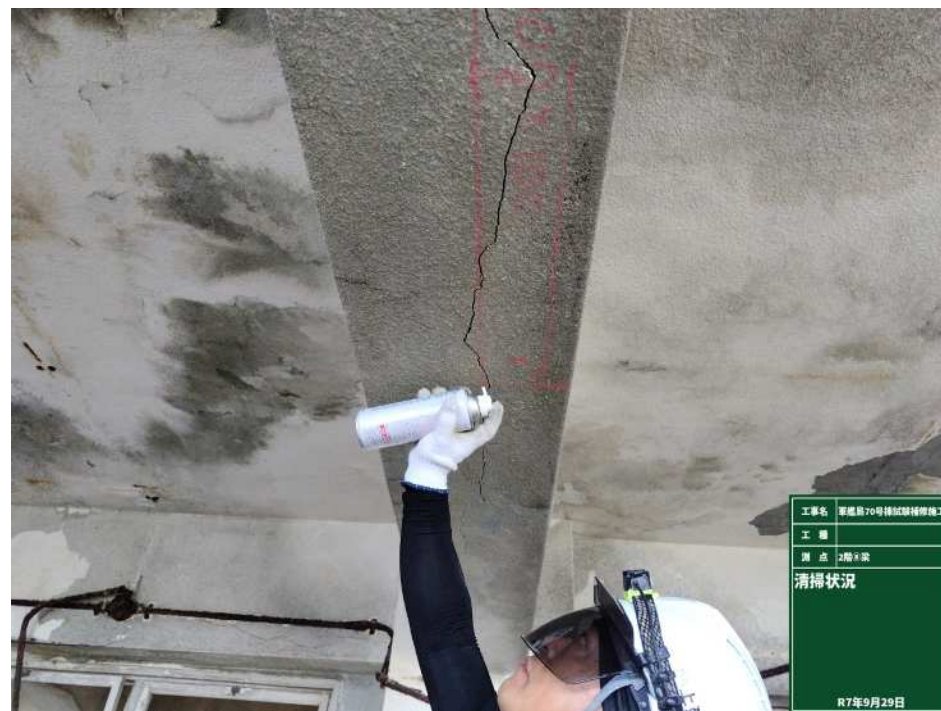
はり下面のひび割れ状況

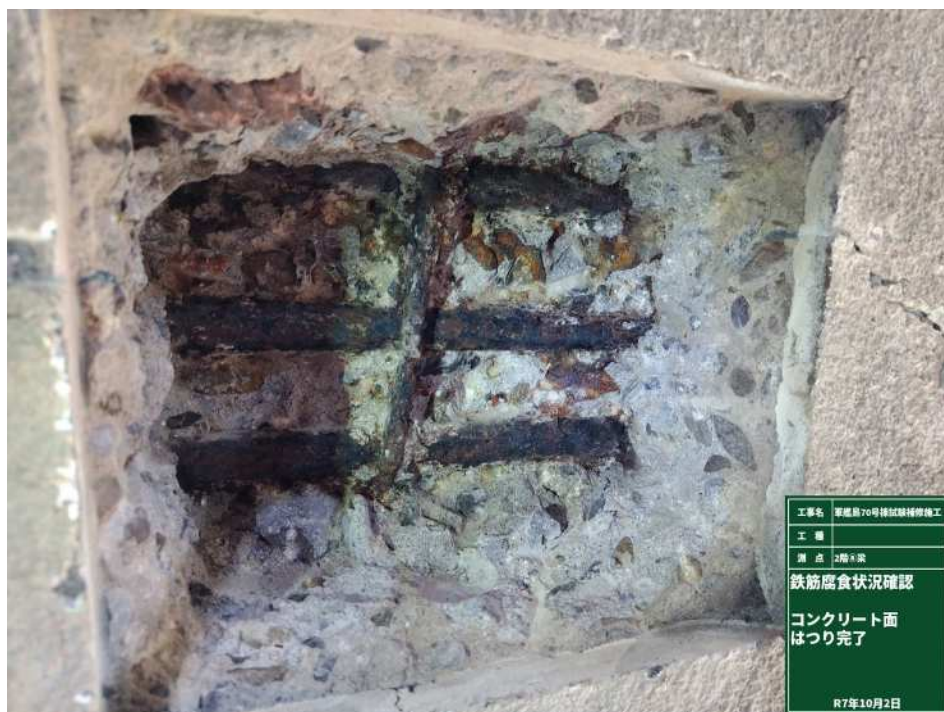
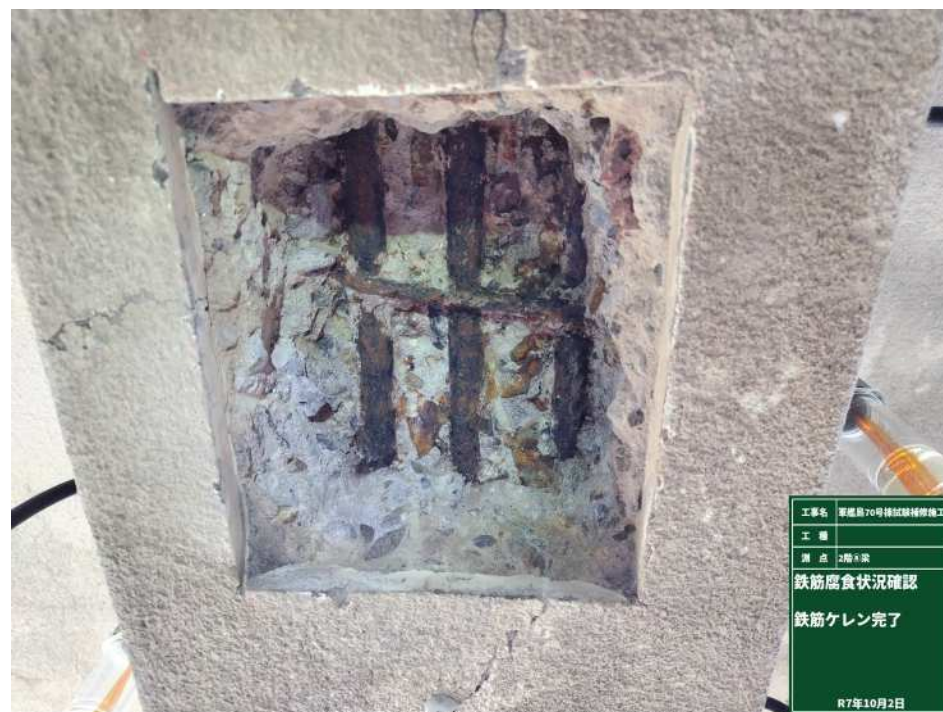
鉄筋腐食状況（保護モルタルの下で著しい腐食が進行）

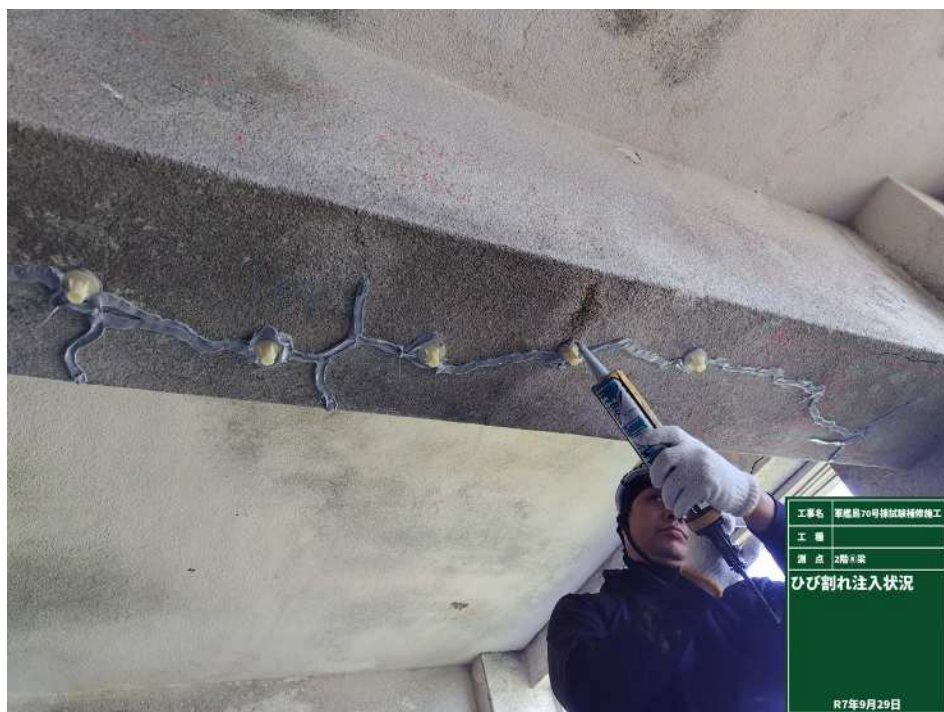
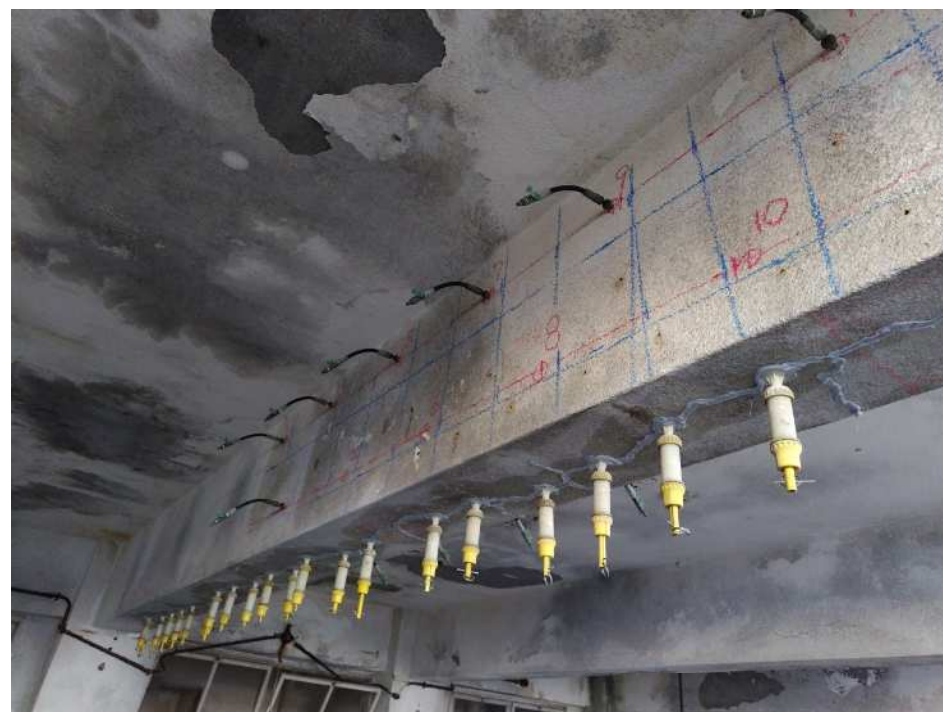
ひび割れ注入工「リハビリシリンダー工法」 施工状況

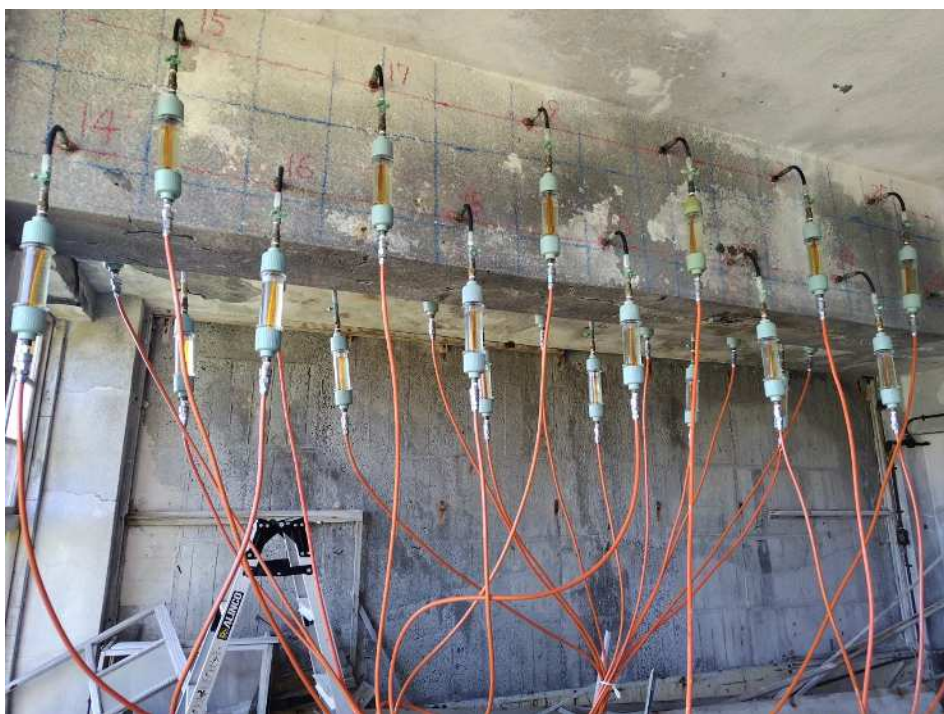
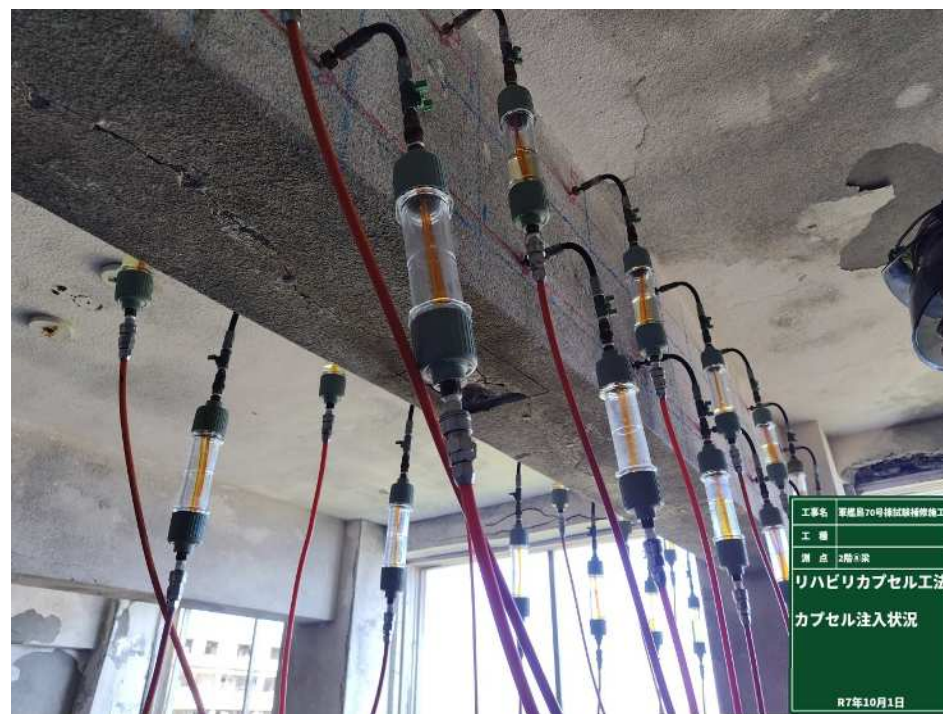
簡易型亜硝酸リチウム内部圧入工「リハビリカプセル工法」 施工状況

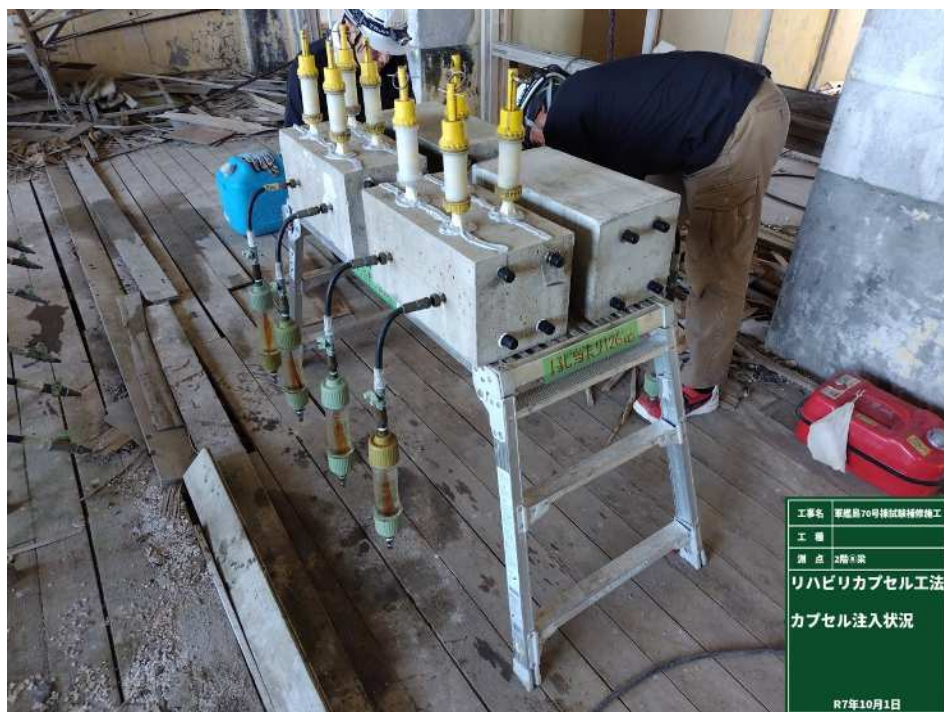
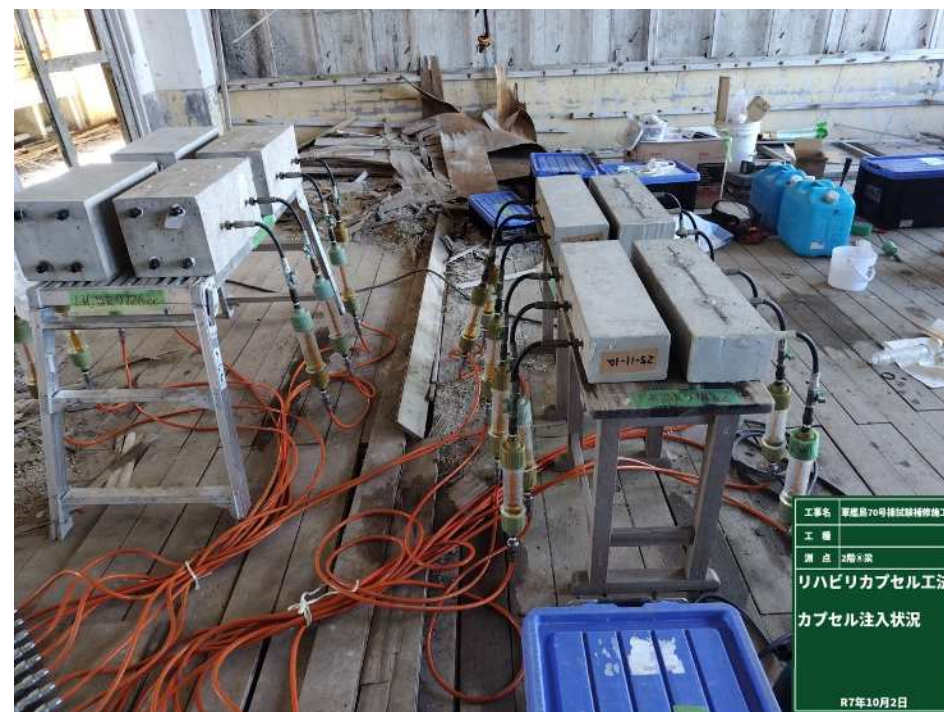
補修効果のデータ収集のため、供試体暴露試験を同時に実施

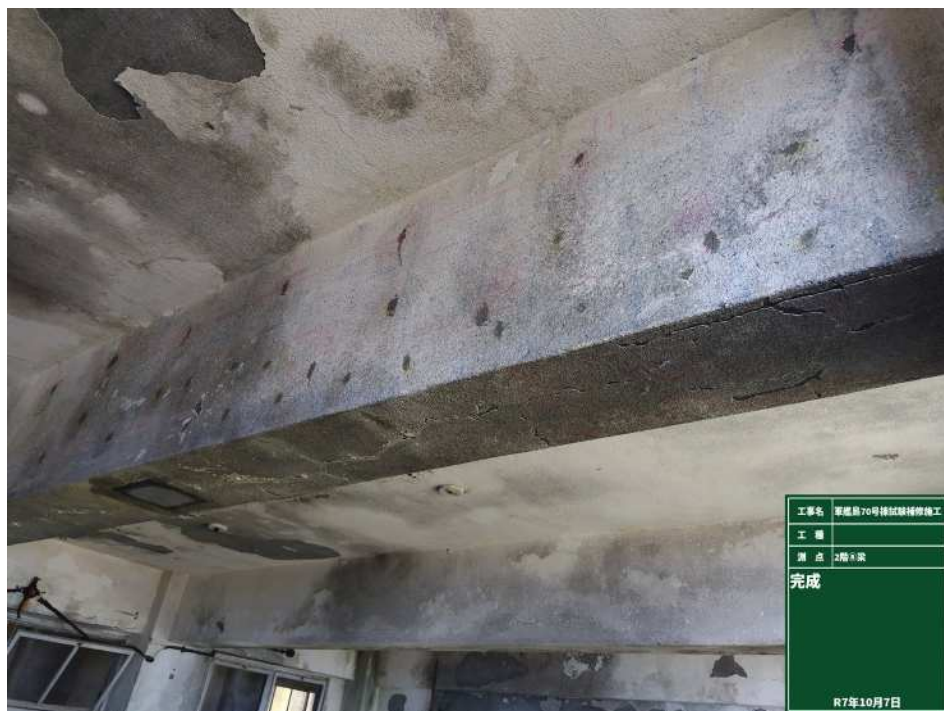
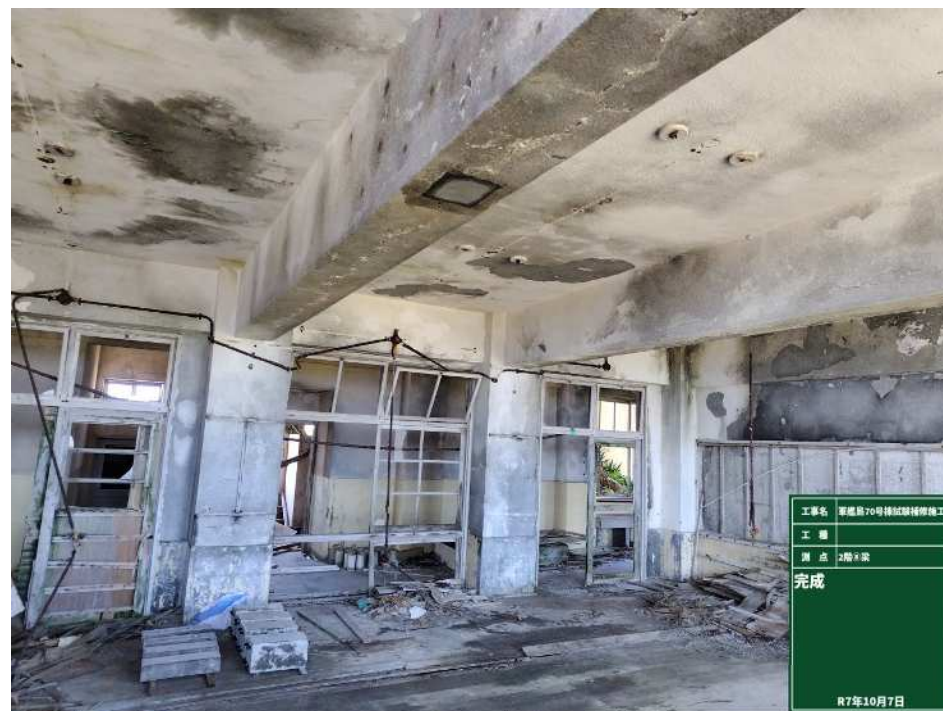
施工完了（以後、2回/年の頻度で追跡調査実施予定）
