コンクリート構造物の補修・補強に関するフォーラム2019  
宮城会場

東北発  
コンクリート構造物の長寿命化を目指して  
～メンテナンス技術の最前線～

2019年6月27日

日本大学工学部  
岩城一郎

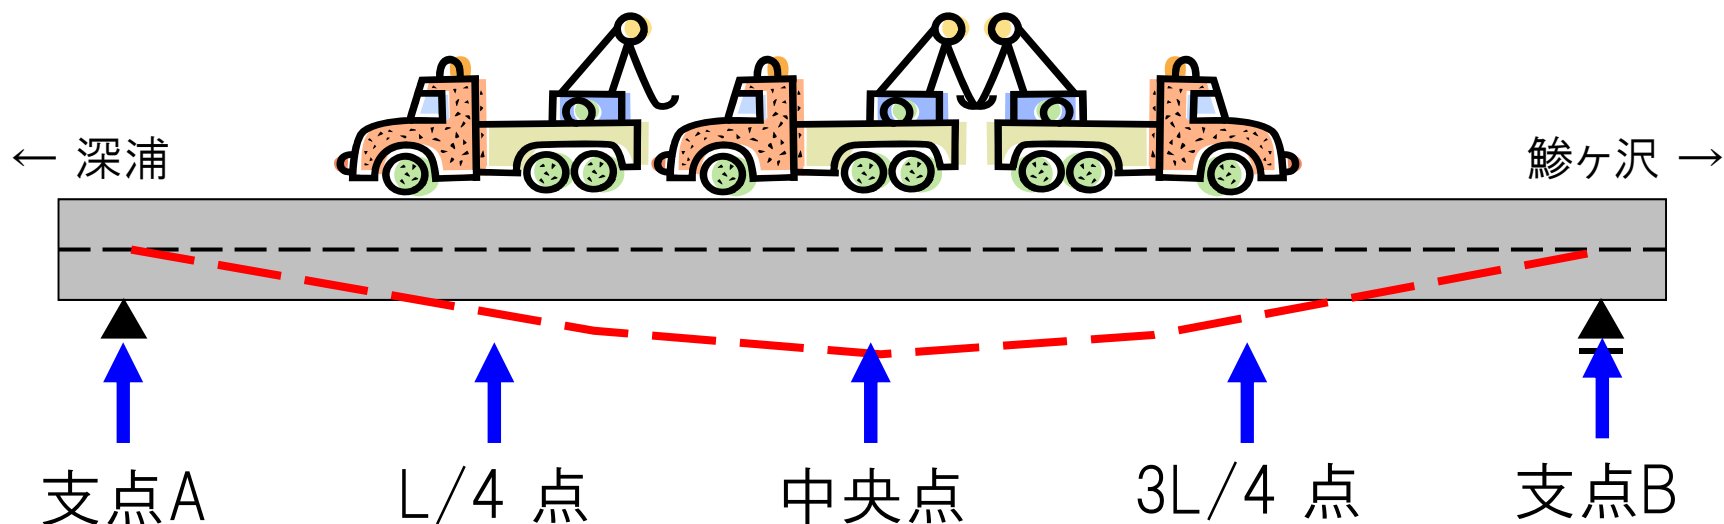
第2径間（外ケーブル補強あり）のたわみ

| | 支点A | L/4 | 中央 | 3L/4 | 支点B |
| 6台 | 0.5mm | 8.8mm | 12.0mm | 8.6mm | 0.3mm |

第3径間のたわみ

| | 支点A | L/4 | 中央 | 3L/4 | 支点B |
|---|---|---|---|---|---|
| 6台 | 0.3mm | 8.7mm | 11.8mm | 8.1mm | 0.3mm |

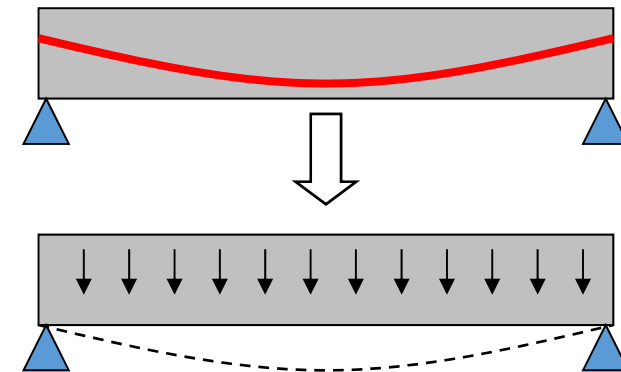
(2) 自重によるたわみの計測

外ケーブルの緊張力解除（上部工自重：360 ton）

| | 支点A | L/4 | 中央 | 3L/4 | 支点B |
| たわみ | 0.2mm | 13.8mm | 19.1mm | 14.2mm | 0.4mm |

参考）トラック6台（150ton）の中央たわみは11.8mm

外ケーブルが主桁の剛性の約3割を負担

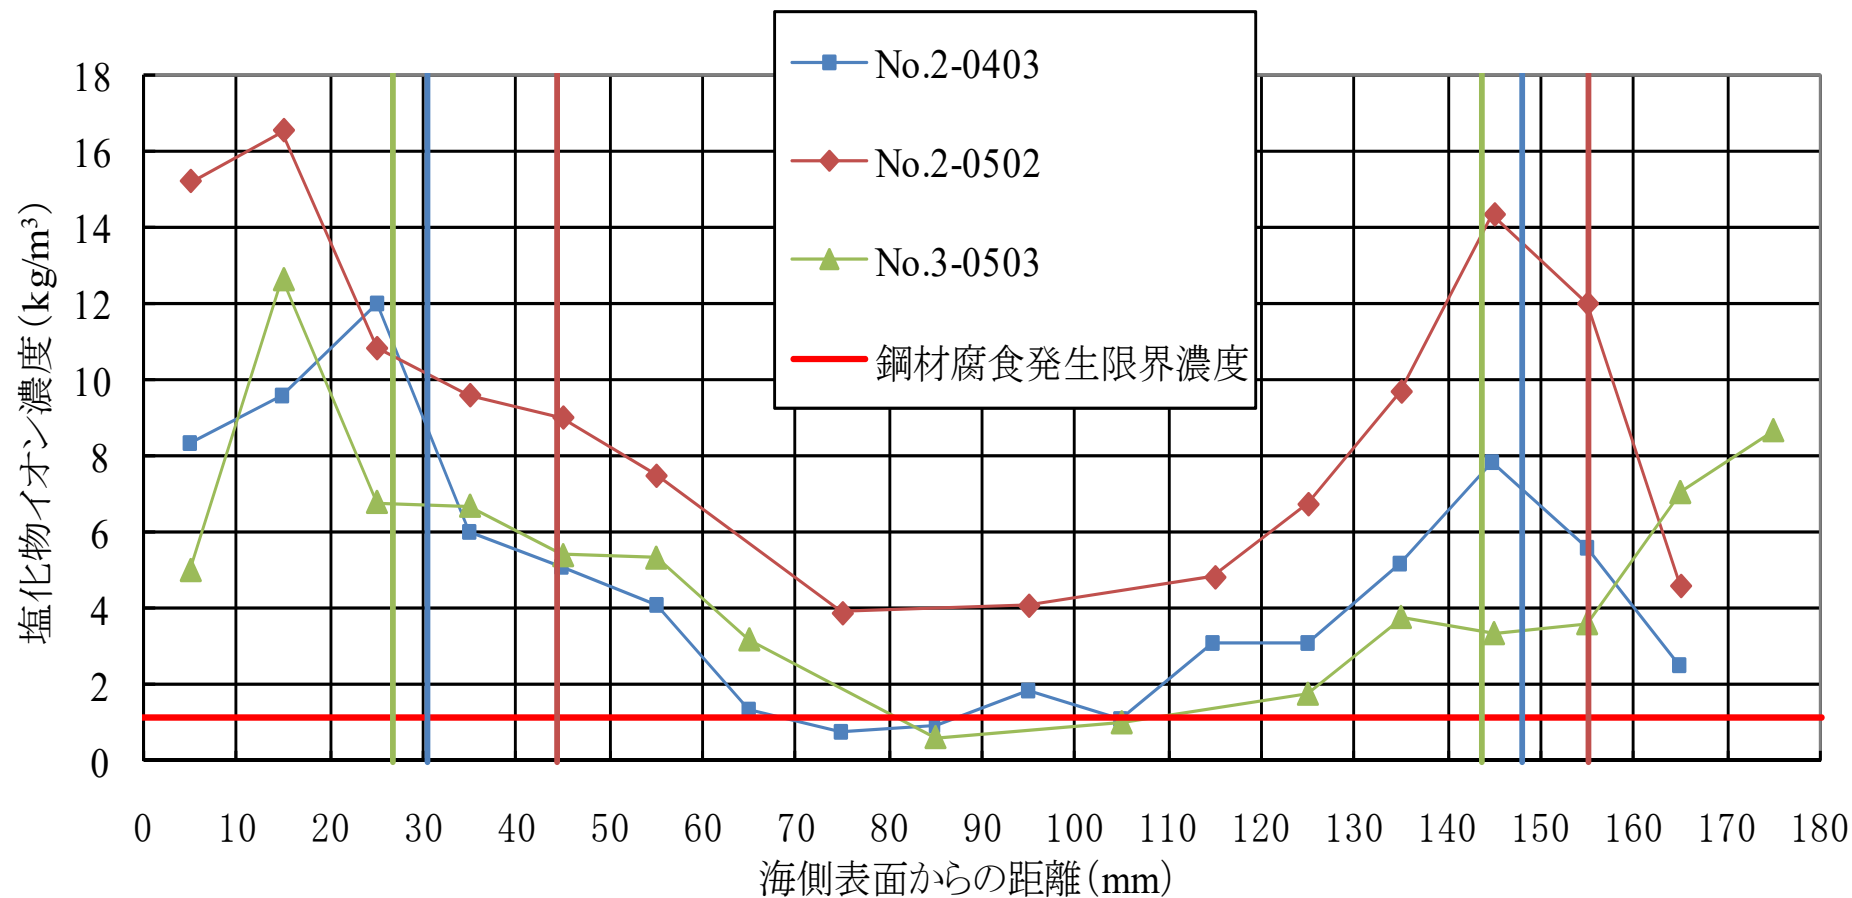
# 塩化物イオン濃度分布-2

| | 海 (mm) | 陸 (mm) |
| 第2径間 0403 | 30.6 | 32.0 |
| 第2径間 0502 | 44.3 | 24.8 |
| 第3径間 0503 | 26.8 | 36.4 |

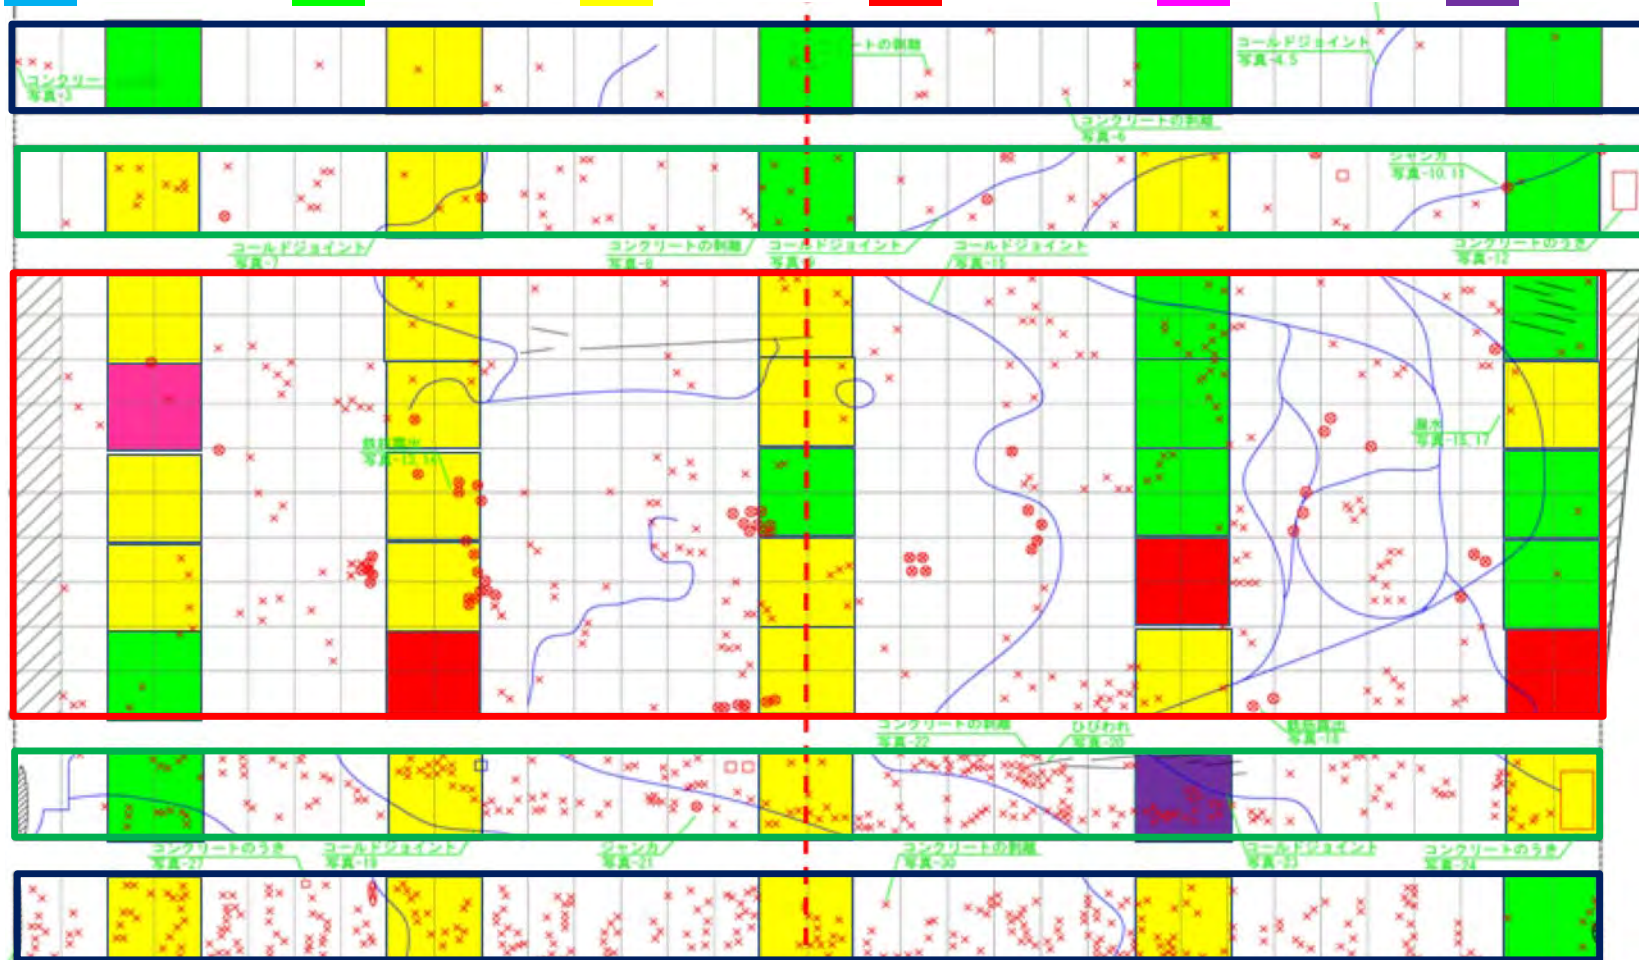
# 透気試験測定結果(箱桁外面)

2012年8月測定
