## 参考資料

ASR対策を行わずに橋脚耐震補強を実施したために早期再劣化を生じた事例

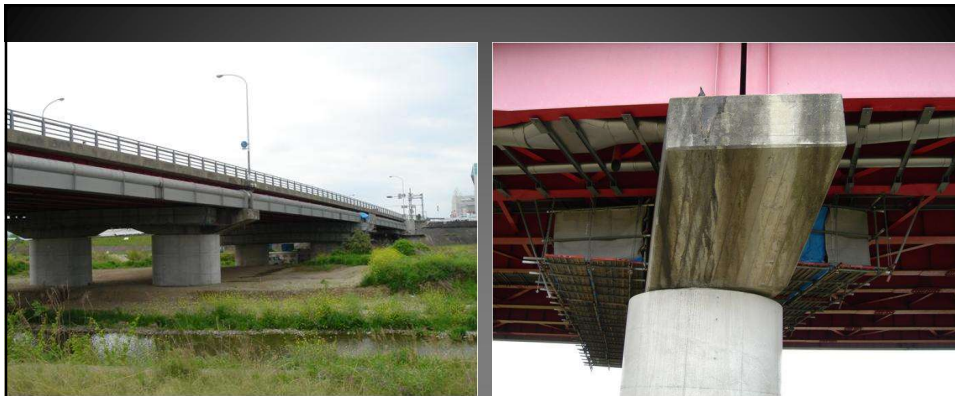
劣化要因：ASR

耐震補強：RC巻立て工 (t=250mm) が施工されている。

- ・本橋梁の場合，既設橋脚のASR膨張性を無視した耐震補強計画を採用したことがこのような不具合を招いたものと考えられる。
- ・RC巻立て工を施工するにあたり，既設のASRコンクリートには，
  - ①フレッシュコンクリートからの十分な水分供給
  - ②フレッシュコンクリートからの十分なアルカリ供給
  - ③コンクリートの水和熱による十分な高温環境の3条件が提供されている。これらはASRを促進するのに十分なものである。
- ・その結果，既設橋脚のASR膨張は加速され，巻立てコンクリートにまで膨張ひび割れを伝搬させるに至っている。
- ・耐震設計上，巻立て部には主鉄筋，帯鉄筋ともかなりの量の鉄筋が配置されているはずであるが，それらによる拘束効果を上回るASR膨張であったといえる。
- ・このように，ASR劣化した橋脚に対して耐震補強を行う際には，まずASRリチウム工法によりASR膨張性を消失させておくことが重要であると考えられる。
