## 火力発電所取水管橋台の塩害対策工の施工

**概要** 新潟火力発電所取水管橋台は、経年による設備の劣化が進行している状態であることから、機能維持のための補修工事が必要となった。劣化原因が塩害と推測されたが、施工に際して詳細な検討を行ったところ、隣接する民家等により騒音や作業範囲に制約を受けることから、亜硝酸リチウム圧入工法を採用した。亜硝酸リチウム圧入工法はコンクリートを削孔し、亜硝酸リチウムを加圧注入してコンクリート内の鉄筋周辺に浸透させる工法であり、塩害と中性化の抑止効果が期待できる。本稿では、当該工事における工法選定や施工概要、施工後の追跡調査について報告する。

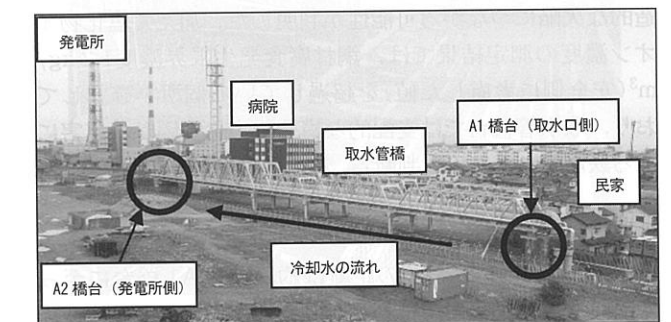
本発電所の特徴として、都市部に位置し、住宅に囲まれていることが挙げられ、設備の周辺には民家や病院が近接していることから、各種工事の施工に制約を受ける場所であるため(写真-1)、周辺環境への影響を勘案した保守管理を実施している。

写真-1 取水管橋全体写真
