# コンクリート構造物における塩害環境の定量化と 劣化部材の省力的な補修・補強技術

弘前大学 理工学研究科 上原子 晶久

# 塩害環境の評価方法

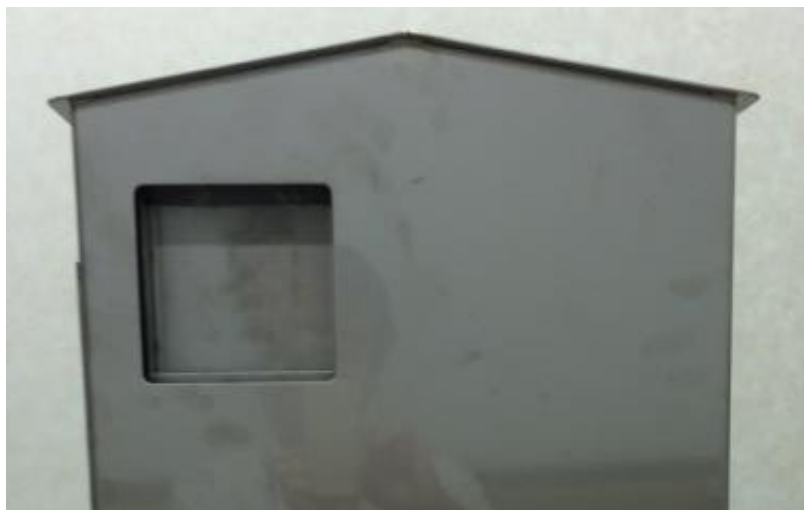
## 飛来塩分の測定方法

- 土研タンク式, ガーゼ法, モルタル薄板法...
- 測定方法には, 利点と欠点があるものと思われる
- ✓ 測定前にそれらを正しく理解する必要がある

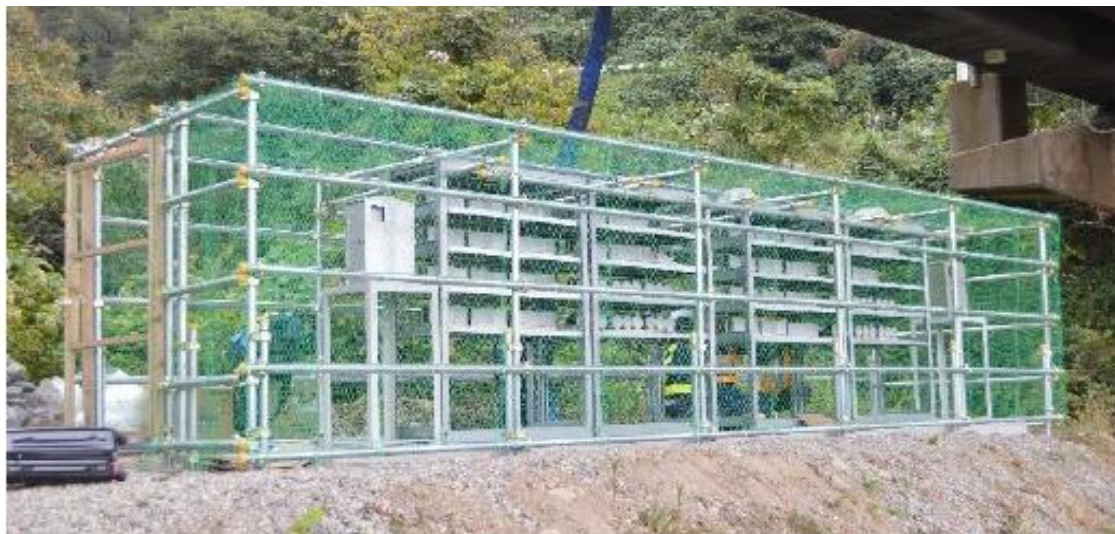
## 沿岸部における評価事例：細井ら(2017)の研究

- 土研式捕集器(10cm × 10cm), 薄板モルタル(4cm × 4cm × 0.5cm)の両方を新潟県の沿岸部に同時に暴露した検討を行った
- 暴露期間は27ヶ月で, 1ヶ月ごとに試料を回収して飛来塩分量を分析した

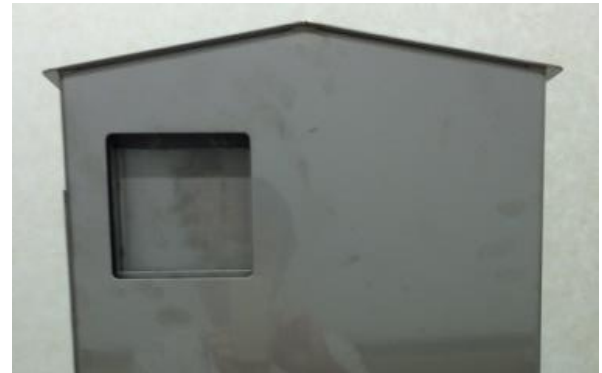
## 2つの捕集方法の比較と特徴

- 土研式の飛来塩分量が薄板モルタルの塩分量よりも小さくなる場合がある

- ✓ 土研式の捕集器では、捕集面と本体の間に凹凸がある
- ✓ 比較的強風時には、この凹凸部の存在により風による渦が発生する可能性がある
- ✓ 渦が発生すると、捕集面に飛来塩分が当たりきらず、飛来塩分量が減少している

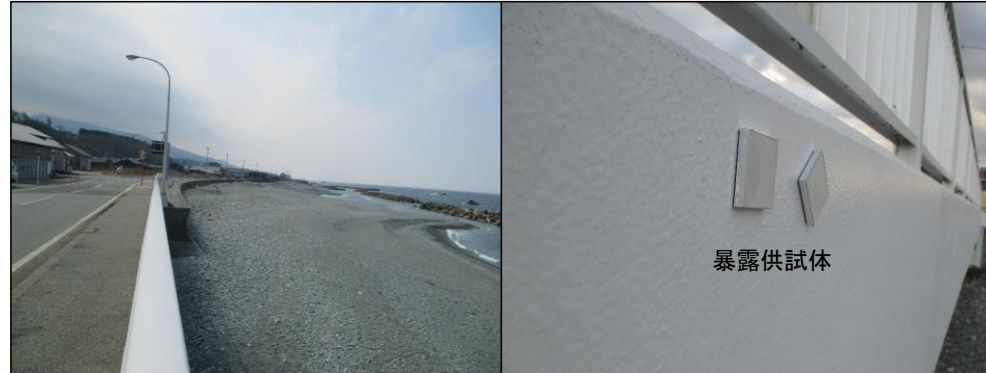
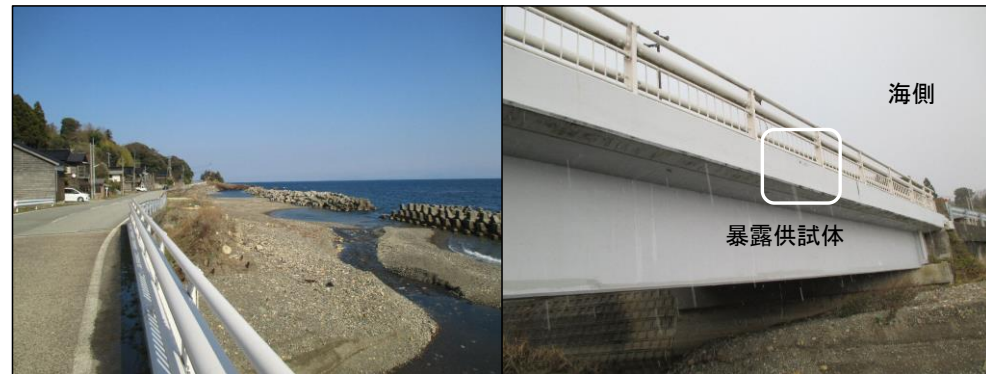
- 新潟県佐渡地方における測定結果
- 13橋梁で測定を行った。

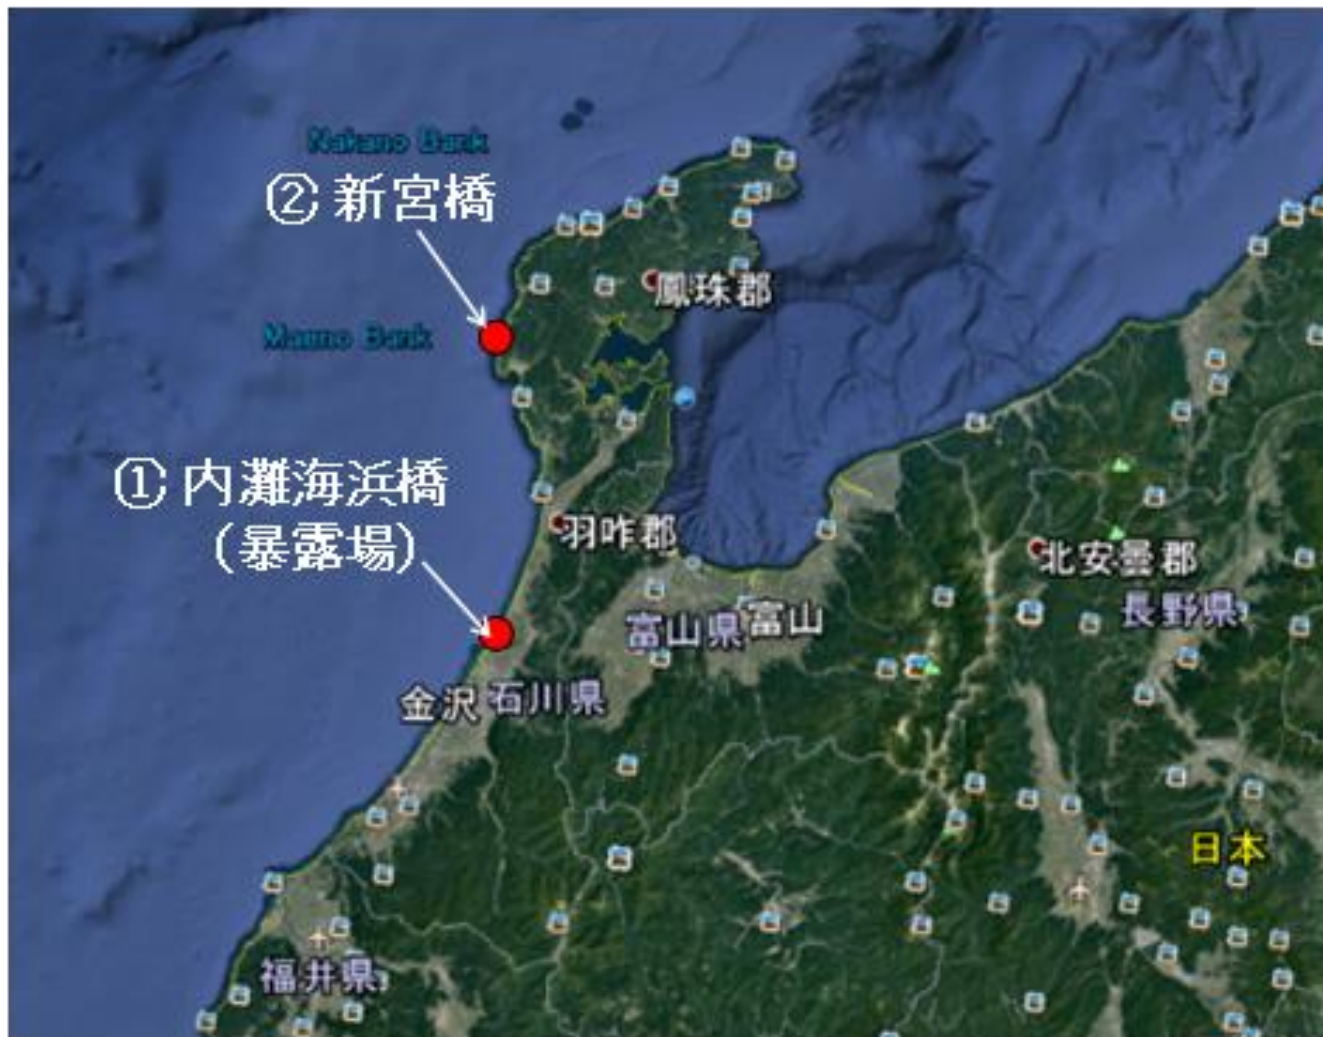
- 石川県における測定結果
- 1暴露試験場と1橋梁で共通試験を実施した
