算資料 公表価格版

小規模の鉄筋コンクリート橋の簡易点検要領

近未来コンクリート研究会 代表 **十河 茂幸**
一般社団法人 コンクリートメンテナンス協会 顧問

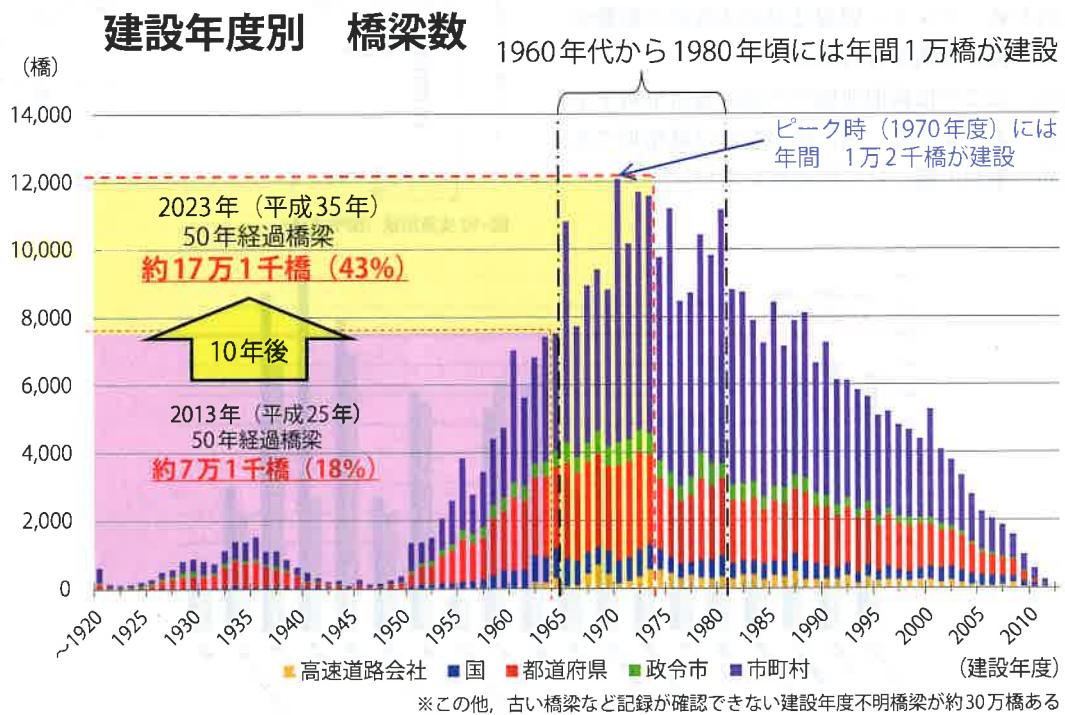
図-1 わが国の橋梁の建設年と橋梁数

わが国の建設年度ごとの橋梁の数を図-1に示す。戦後、国土の復興を目指してインフラの整備

が行われ、高度成長期には、毎年1万橋を超える橋梁が造られた。これらの橋梁が今後一斉に高齢化するため、橋梁ごとに健全性は異なるものの、延命化のための維持補修を必要とする橋梁は少なくない。そのため、国土交通省は、インフラの延命化の施策を提案し、5年ごとの点検が行われている。現状では、ほとんどの橋梁の一次点検が終了し、2回目の点検を実施しているが、表-1に示すように、早期に修繕が必要と判断された橋梁で、修繕が完了していない橋が多い。

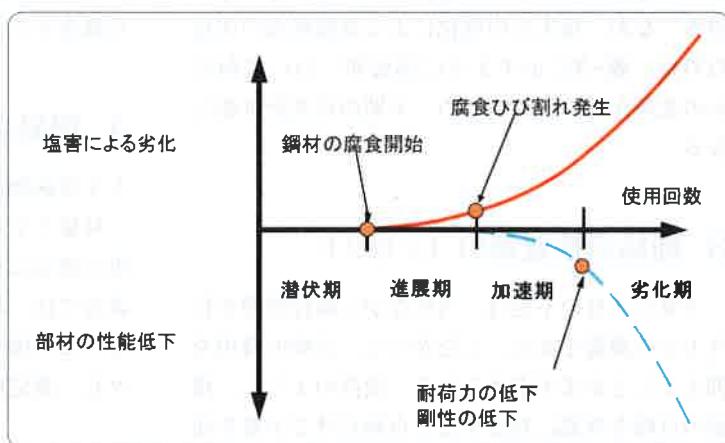
図-2 塩害による鉄筋コンクリート構造物の劣化過程の概念

塩害による劣化の過程の概念を図-2に示す。鉄筋コンクリート造の橋梁の塩害は、製造時に海砂を用いた事例も多いが、海岸から潮風などにより外部から浸入する塩化物イオンや凍結防止剤などにより浸入する塩化物イオンも起因する。これらの塩害では、塩化物イオンが内部の鉄筋まで浸入し、次第に腐食限界

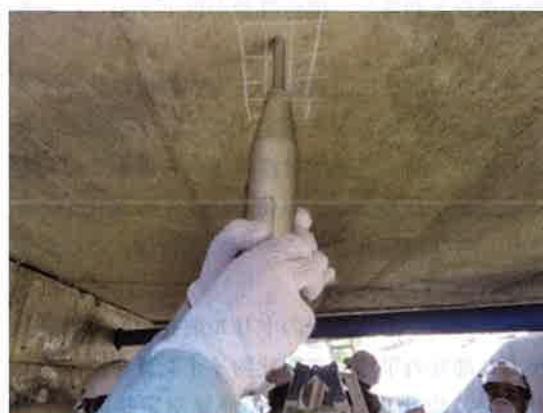
写真-1 リバウンドハンマーによる表面反発度の測定状況

リバウンドハンマーによる測定では9点の反発度とすることがJISで定められているが、偏差が20%以上になるとその値に替わる測定が必要となるため、予備の反発度を3点測定しておく。

リバウンドハンマーによる測定状況を、写真-1に示す。

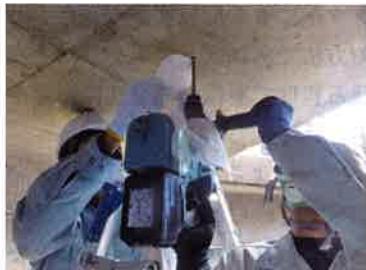
写真-2 ドリル法による中性化測定状況

中性化深さ測定の状況を、写真-2～写真-4に示す。

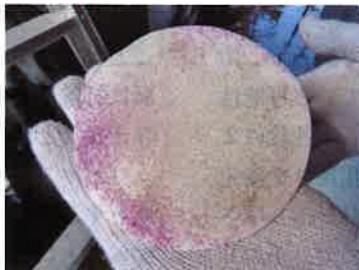
写真-3 中性化していない粉体の呈色

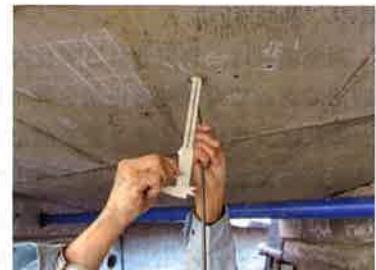
写真-4 中性化深さの計測状況

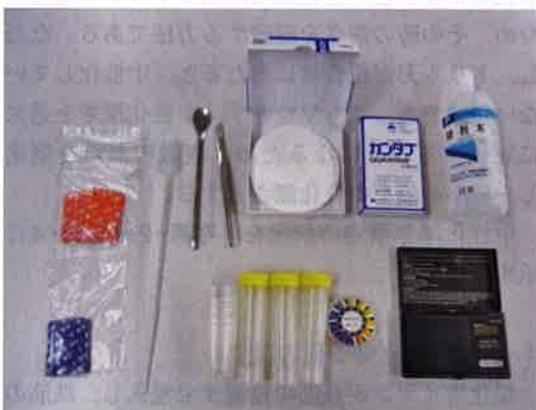
写真-5 塩化物イオン量の簡易測定装置「クロキット」

そこで、かぶり部分のドリル削孔粉を採取し、かぶり部分の平均的な塩化物イオン量を測定するために、塩化物イオン量の簡易測定装置「クロキット」を用いる（写真-5）。
