【問題 B-2】

図1に供用後38年が経過した中部地方内陸部に位置する鋼橋の鉄筋コンクリート床版の断面図を示す。表1に橋梁概要および調査結果を、表2にこの橋梁の主な変状および補修・補強の履歴を示す。

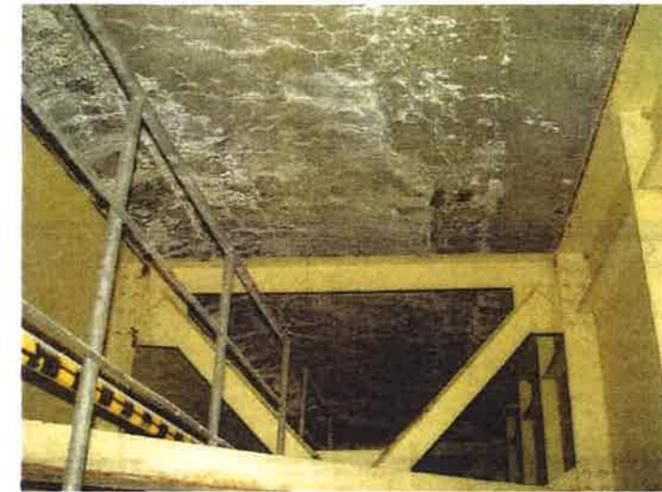
写真1 床版下面の状況(供用後38年)

写真1は床版を下面から観察した状況である。最近、写真2に示すように舗装面に泥土状のものが含まれた水が噴き出した跡がみられるようになったため、床版上面からコアを抜き、床版内部の状況を観察したところ、写真3の状況であった。

時期	主な変状		補修・補強の履歴
	床版下面	舗装面	
建設当初	初期欠陥なし	変状なし	—
供用後23年	ひび割れが2方向に進展	変状なし	鋼繊維補強コンクリートによる上面増厚工法を実施
供用後36年	亀甲状のひび割れが急速に進展し、ひび割れからエフロレッセンスが滲出	頻繁にポットホールが発生	舗装の部分補修の繰返し
供用後38年	写真1に示す状況	写真2に示す状況
