【問題 B-1】

関東地方の内陸部にある建設後 30 年を経た鉄筋コンクリート造事務所ビルの外壁に、写真 1 に示す仕上げ材の膨れを伴う変状および図 1 に示すひび割れが生じていた。建物の諸元および変状の概要を、それぞれ表 1 および表 2 に示す。以下の問いに合計 1000 字以内で答えなさい。

【問題 B-2】

建設後 25 年を経過した幹線道路のトンネルにおける覆工コンクリートに、写真 1 および写真 2 に示す変状が発生していた。図 1 に示すトンネルの概略図にそれぞれの写真の撮影方向を示す。また、変状の概要と関連事項を表 1 に、トンネルの諸元等を表 2 に示す。

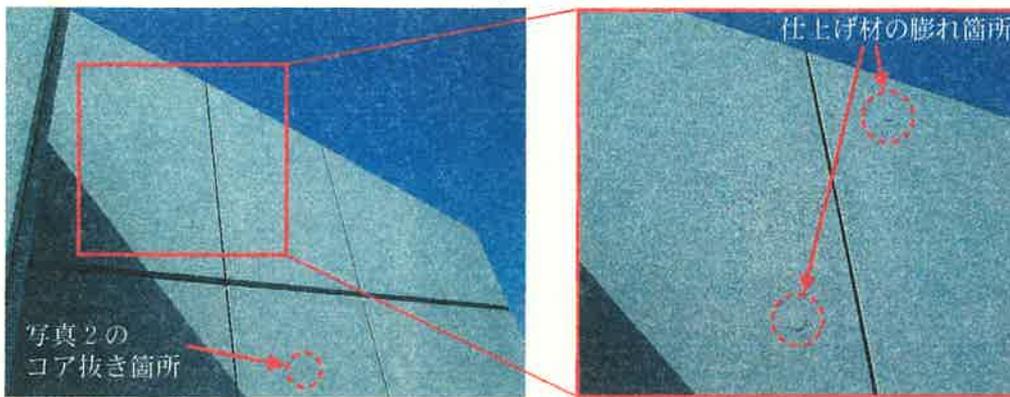
写真1 塔屋階目隠し壁の膨れの状況

塔屋階目隠し壁	1～6階の外壁および塔屋階外壁
発生時期	・膨れは建設後 5 年ごろから発生	—
予備調査結果	・外観(写真 1) ・膨れ発生箇所の中心部から採取した粗骨材(写真 3)の化学成分は，SiO ₂ 39.3%，Al ₂ O ₃ 0.04%，Fe ₂ O ₃ 17.9%，MgO 40.6%，CaO 0.19% ・中性化深さの最大値は 5 mm	・現状のひび割れ状況(図 1) ・中性化深さの最大値は 20 mm

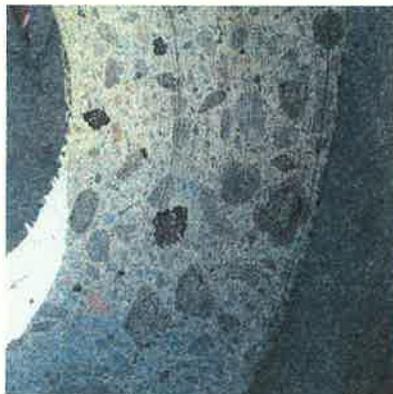
写真2 塔屋階目隠し壁のコア孔側面の状況

塔屋階目隠し壁	1～6階の外壁および塔屋階外壁
コンクリートの設計基準強度	21 N/mm ² (現場打ちコンクリート)	
骨材の種類	細骨材：砕砂，粗骨材：人工軽量骨材(写真 2)	細骨材：川砂，粗骨材：砕石
壁厚	120 mm	180 mm
配筋	縦横とも D 10@200 シングル	縦横とも D 10@200 mm ダブル，設計かぶり厚さ 40 mm
壁仕上げ	・合成樹脂エマルジョンペイント ・建設後 10 年目にネット入り合成樹脂エマルジョンペイントで改修(写真 1) ・裏面は打放しで雨掛りあり	打放し仕上げ
その他	屋上はメンテナンスのため人の出入りあり	道路に面している

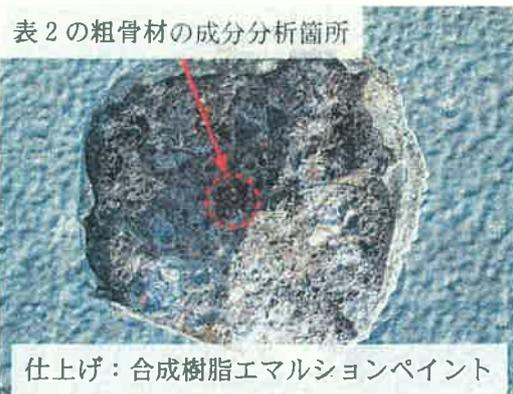
表2の粗骨材の成分分析箇所

仕上げ：合成樹脂エマルジョンペイント

写真3 膨れ発生箇所の状況

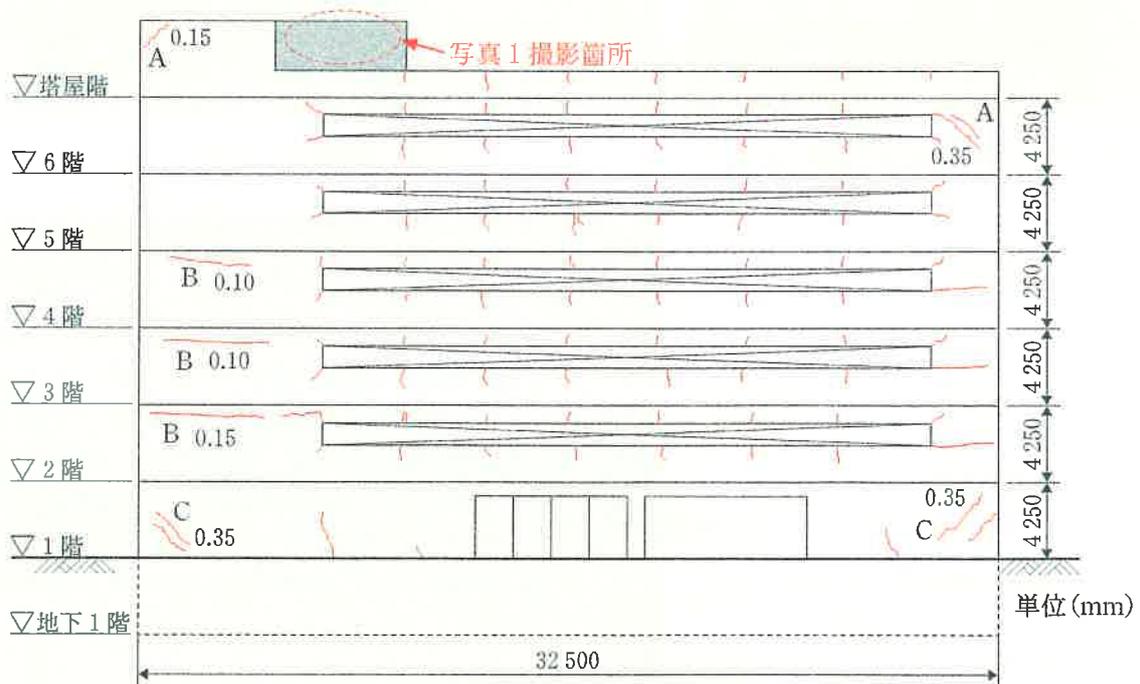
図1 建物南側のひび割れ発生状況
(図中の数値はひび割れ幅, □は塔屋階目隠し壁)

図 1 に示す A～C の 3 種類のひび割れについて、発生の原因およびその原因を推定した理由をそれぞれ述べなさい。

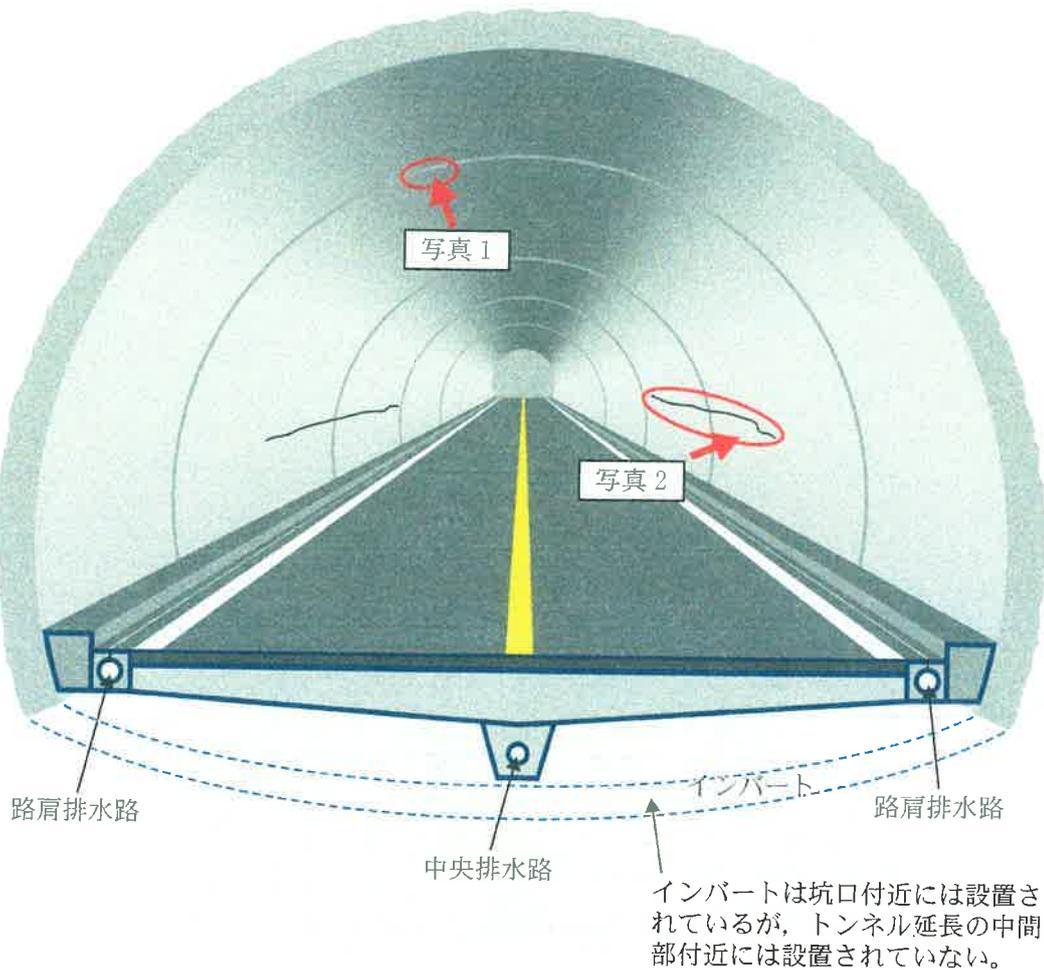
図 1 トンネルの概略図

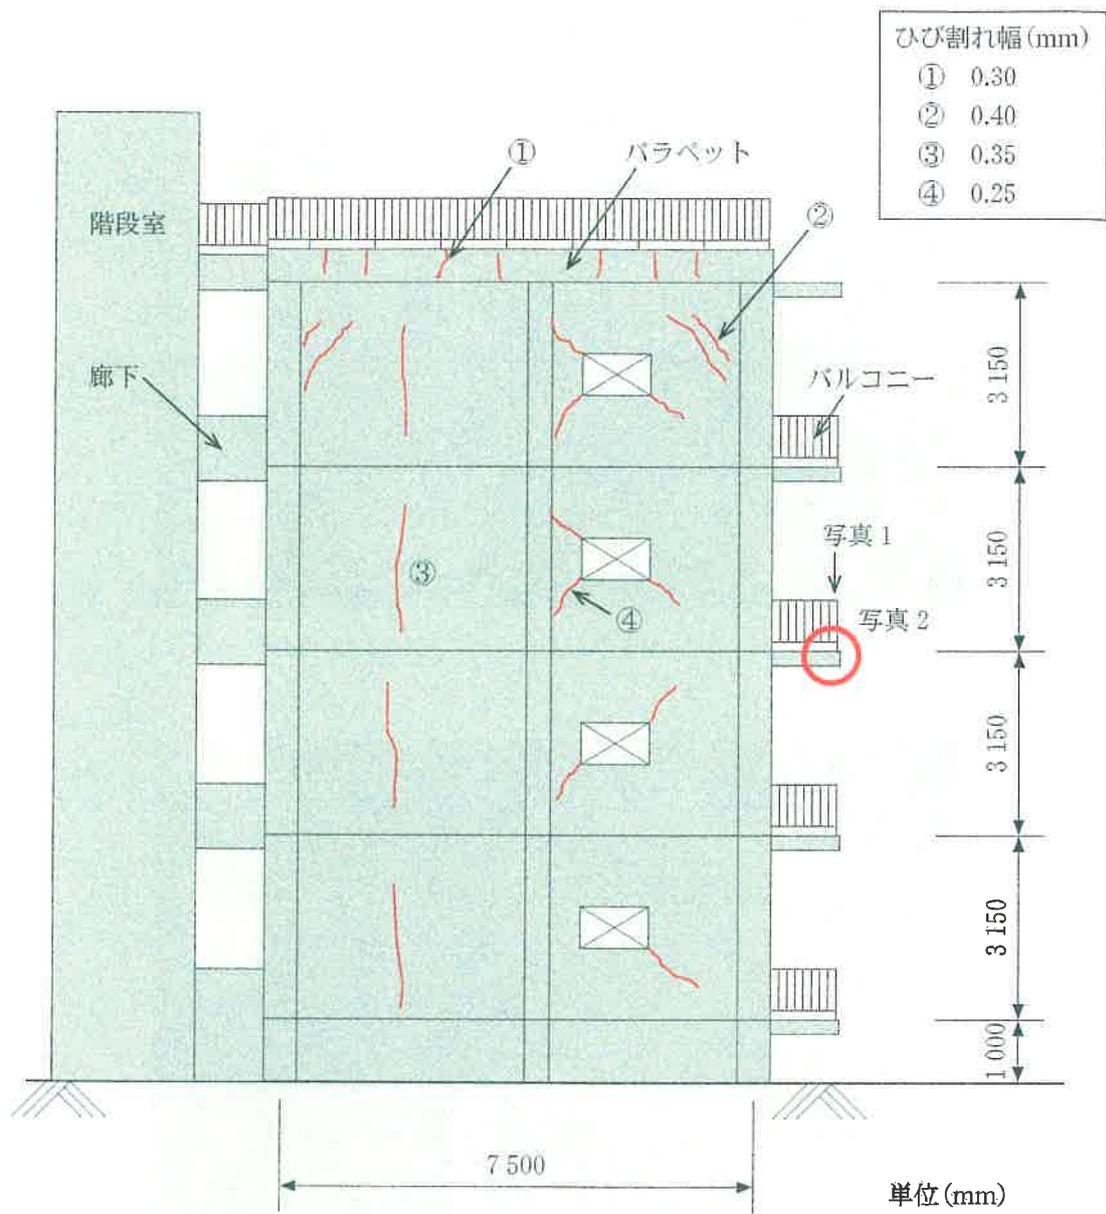
図1 建物の妻側立面図

温暖な湾岸地区に立地する築15年の鉄筋コンクリート造4階建て集合住宅において、妻壁面では図1に示すひび割れが認められ、またバルコニーではアルミ手摺の支柱足元に写真1および写真2に示すような変状が複数認められた。なお、建物の平面形状を図2、コンクリート部材の仕様を表1に示す。またバルコニーの断面(一部)を図3に示す。

妻壁面に生じた①～④のひび割れとバルコニーにおける変状について、発生原因とその推定理由を述べなさい。

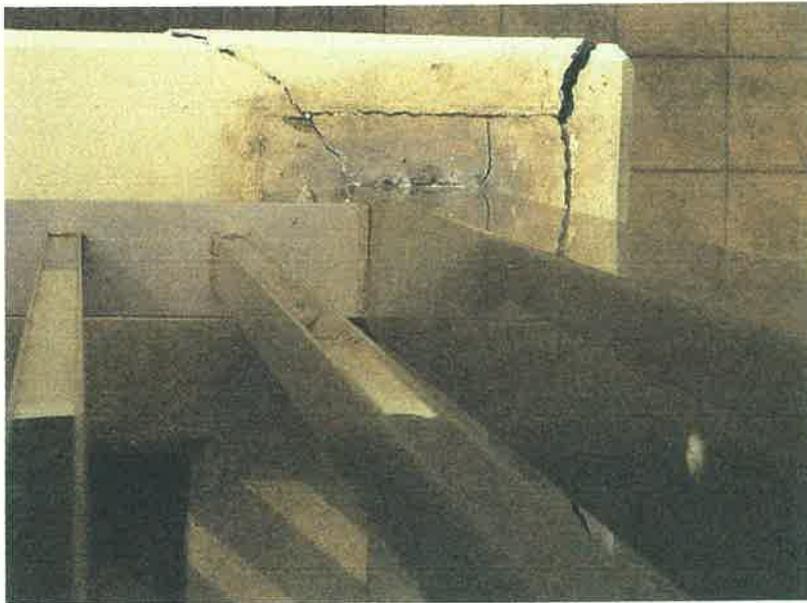
写真1 アルミ手摺の支柱足元(手摺上部から支柱足元に向かって撮影)

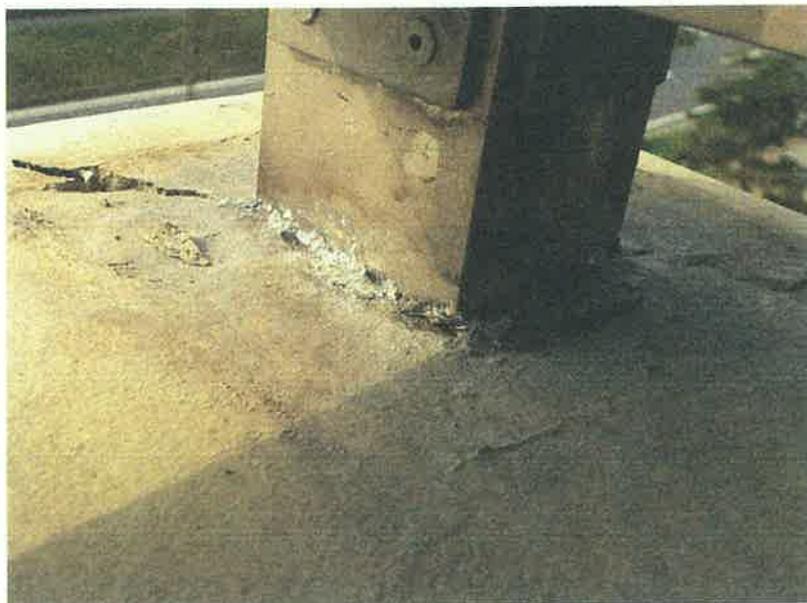
写真2 アルミ手摺の支柱足元(バルコニーから支柱足元を撮影)

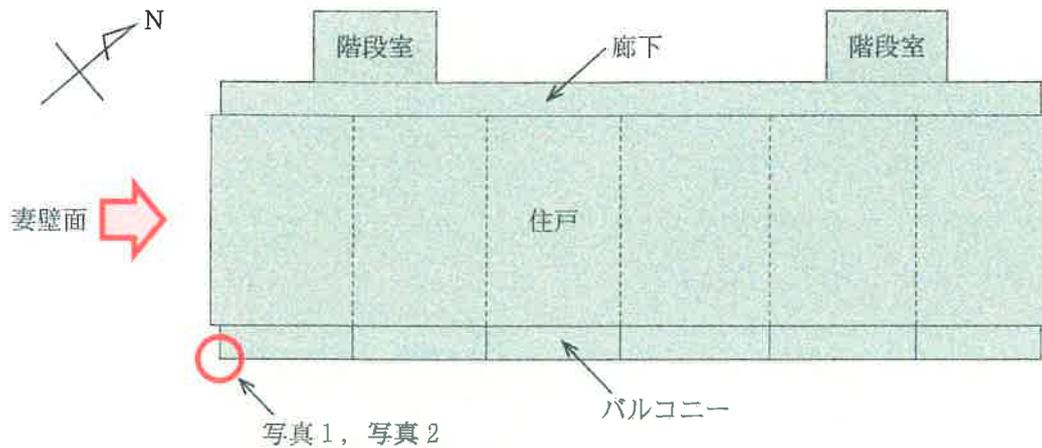
図2 建物の平面形状

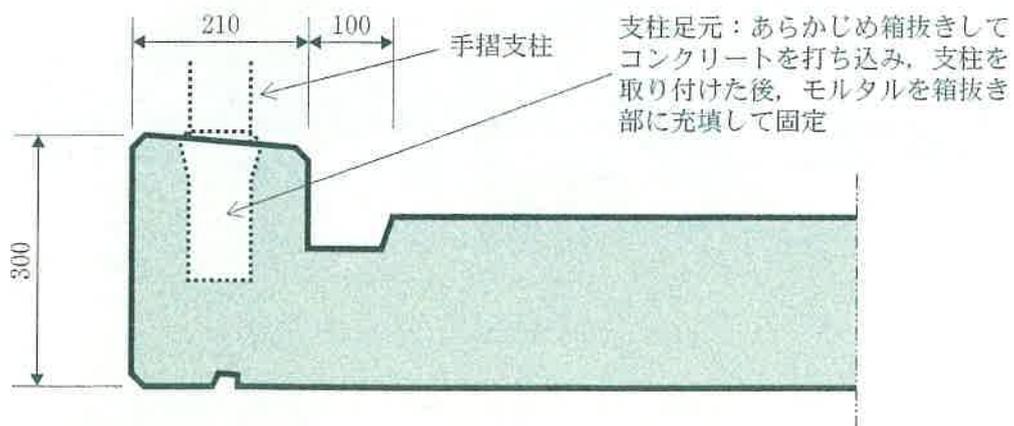
図3 バルコニーの断面(配筋省略)(単位：mm)

外壁仕上げ	アクリルリシン吹付
妻壁	厚さ：200 mm 配筋：D 13@150 ダブル かぶり(厚さ)：40 mm
バルコニー	断面：図3参照 配筋：主筋(先端部)D 13, 配力筋 D 10 かぶり(厚さ)：30 mm
設計基準強度	30 N/mm ²
単位水量	175 kg/m ³
水セメント比	49.8 %
セメント種類	普通ポルトランドセメント
細骨材	山砂・砕砂混合
粗骨材	砕石
