亜硝酸塩の有効的な工法の紹介

自己修復型防食塗装工法

高炉スラグを活用したグラウト材と亜硝酸塩と 埋込型枠を用いた**コンクリート構造物鉄筋防食工法**

スラグリードSR工法

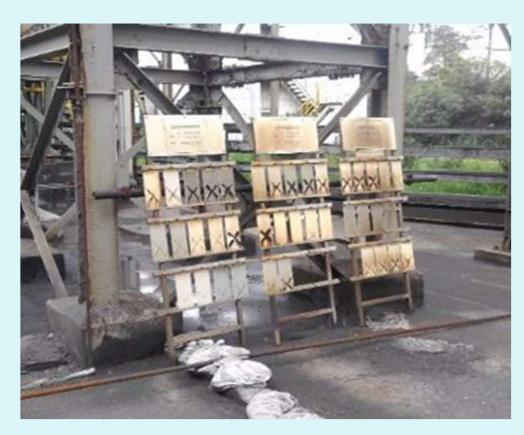
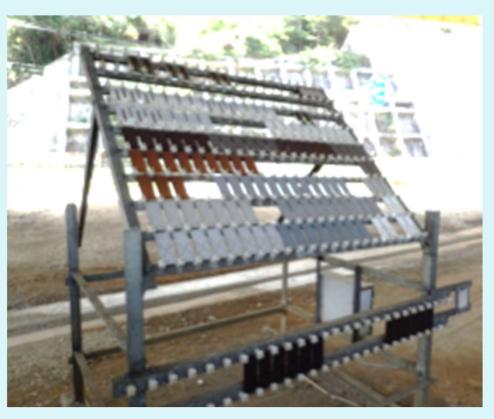
2-3. 屋外曝露試験

これまで製鉄所構内と沖縄県での屋外暴露試験を実施。

5年経過

製鉄所構内 2016年実施

1年経過

沖縄県名護市 (2008年実施) 琉球大学協力

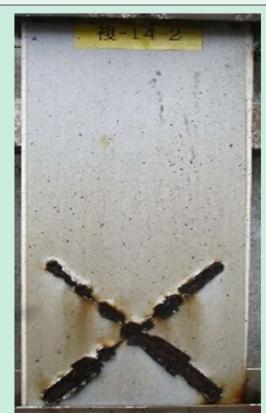
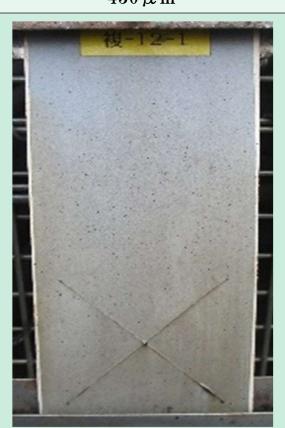
経過写真

■製鉄構内暴露試験結果

5年経過比較

(鋼板: 錆鋼板)

従来仕様		スラグリードSR仕様		
	塗料名	膜厚(Dry)	塗料名	膜厚(Dry)	
1層目	変性エポキシ樹脂塗料	60 μ m	スラグリードSR下塗	160 μ m	
2層目	変性エポキシ樹脂塗料	$120\mu\mathrm{m}$	スラグリードSR下塗	$160\mu\mathrm{m}$	
3層目	変性エポキシ樹脂塗料	$120\mu\mathrm{m}$	SRプライマーA	60 μ m	
4層目	1層目 ウレタン塗料	25μ m	SRトップHG	$50\mu\mathrm{m}$	
合計膜厚	325μ m		430μ m		
	视-14-2		视-12-1

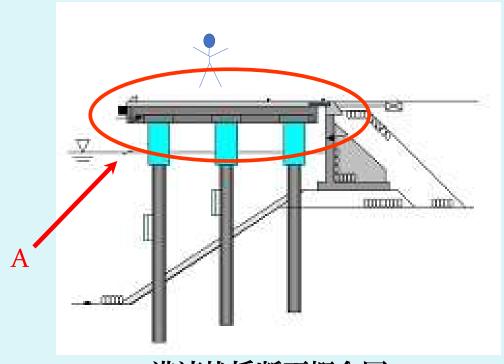
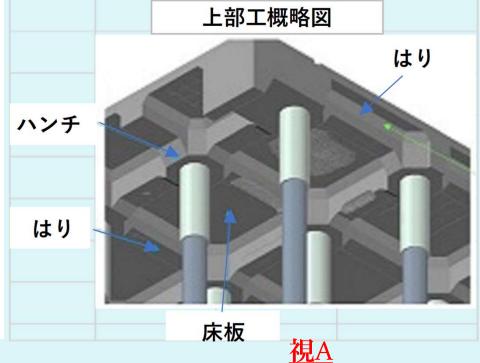
港湾桟橋断面概念図

◆ GFプロテクト工法

梁部

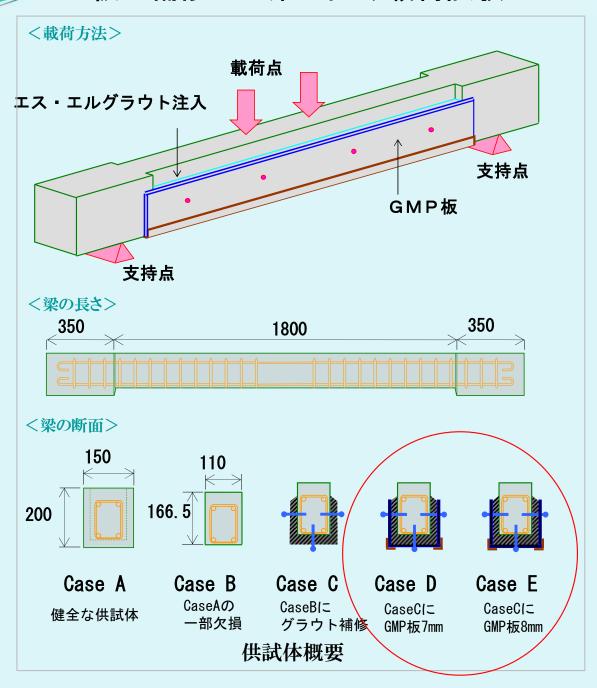
GFプロテクト工法による曲げ試験

・GMP板で補修した梁の曲げ載荷試験

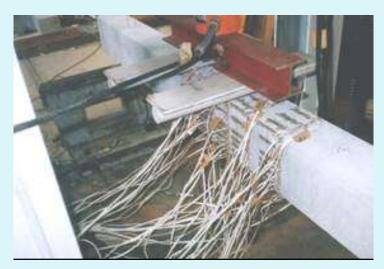
ひずみゲージ取付け 曲げ試験中

供試体		破壊荷重(tf)	ひび割れ状況
Case A	健全な供試体	4. 09	破壊時 4.0mm
Case B	CaseAの一部が欠損した供試体	3. 96	破壊時 1.4mm
Case C	CaseBにグラウトのみの補修をした供試体	3. 63	破壊時 3.0mm
Case D	CaseCにGMP板7mm使用した供試体	8. 81	GMP板 ひび割れ発生なし
Case E	CaseCにGMP板8mm使用した供試体	8. 70	GMP板 ひび割れ発生なし
