【問題 22】

ラーメン式橋台の拡幅工事に於いて、既設コンクリートに打ち継がれた新設コンクリートの頂版および側壁に、型枠の脱型後、写真に示すようなひび割れが見られた。このひび割れの主な原因として、次の(1)～(4)のうち、適当なものはどれか。

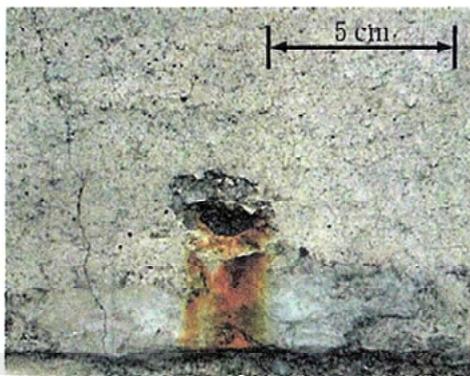
写真A

写真A～Dに示すように、コンクリート壁面に変色が生じている。これらの写真と変色の発生原因に関する次の(1)～(4)に示す組合せのうち、不適当なものはどれか。

写 真	変色の発生原因
(1)	A	粗骨材の鉄成分の腐食
(2)	B	鋼製型枠の腐食からのもらい錆
(3)	C	木製型枠に使用された釘の腐食
(4)	D	配力鉄筋の腐食

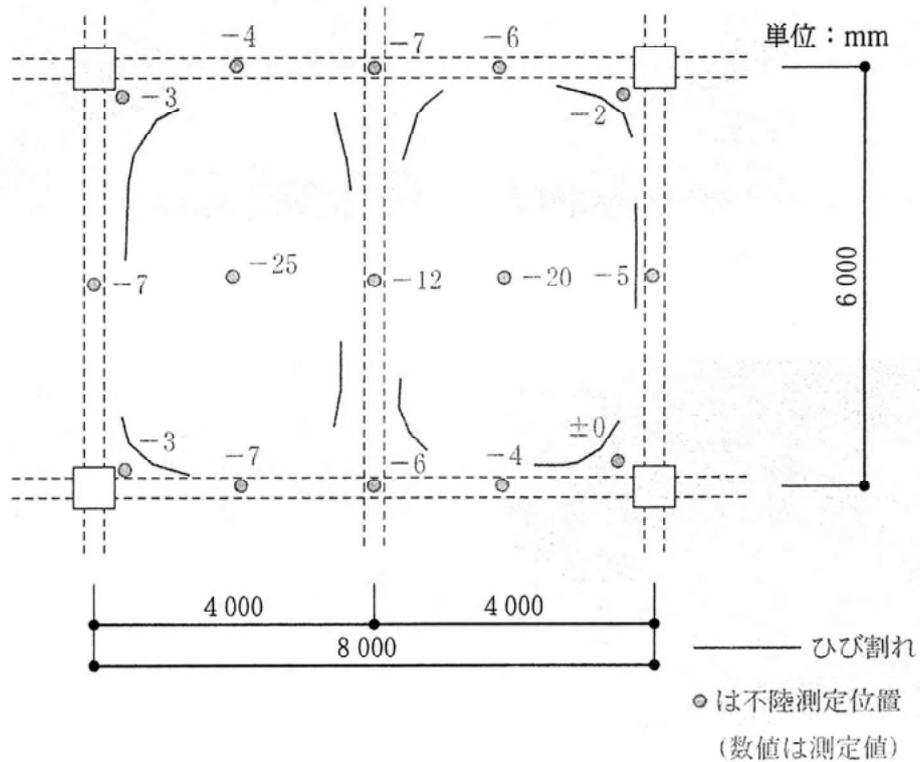
竣工後1年が経過した鉄筋コンクリート造建築物の床スラブ上面に下図に示すひび割れが生じていた。不陸測定を行ったところ、図中に示す数値のとおりであった。このひび割れが発生した原因として、次の(1)～(4)の記述のうち、不適当なものはどれか。なお、竣工時には、ひび割れは発生しておらず、不陸は床仕上げ精度の許容範囲内であった。また、この建物は設計積載荷重の範囲内で使用されている。

図 床スラブ上面の状況

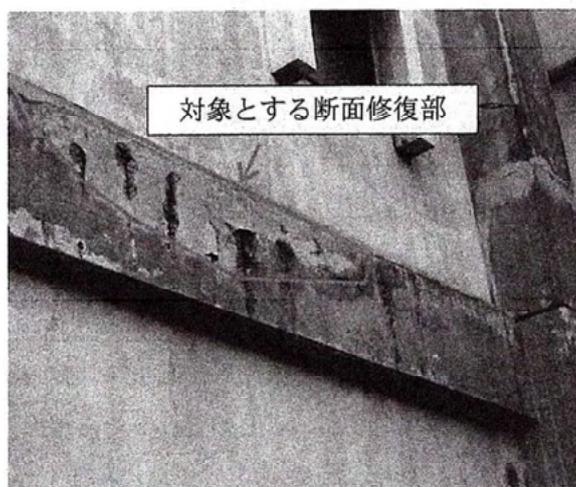
補修後5年が経過した鉄筋コンクリート梁の断面修復部に写真に示すような変状が認められた。この変状が生じた原因に関する次の(1)～(4)の記述のうち、不適当なものはどれか。

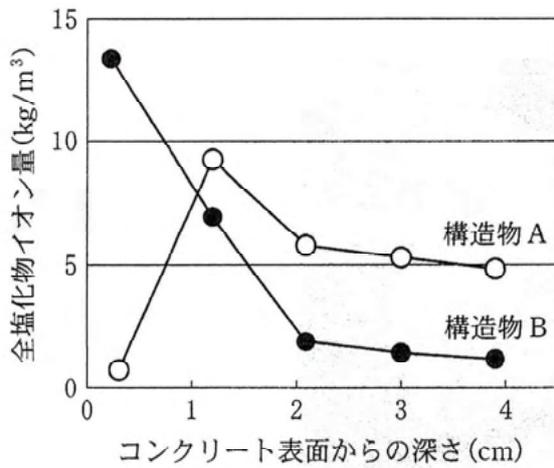
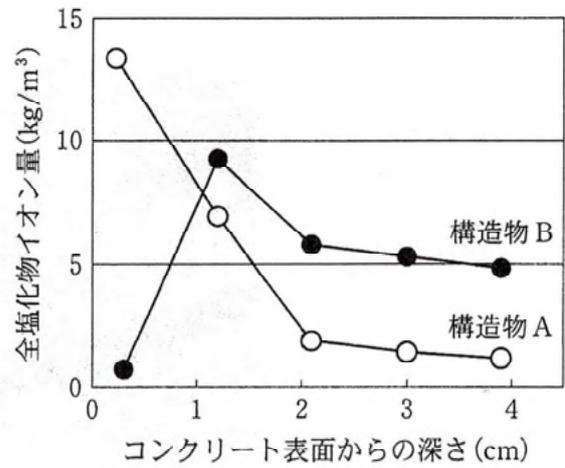
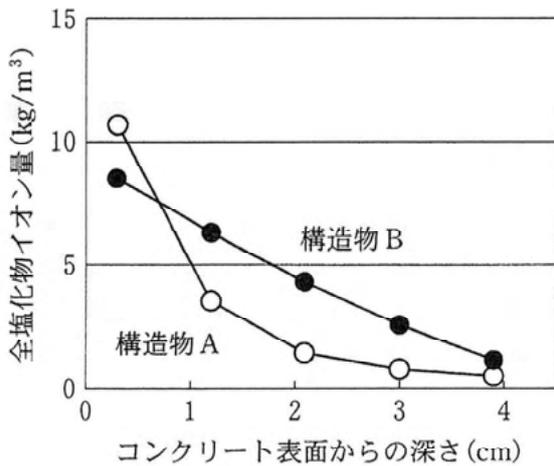
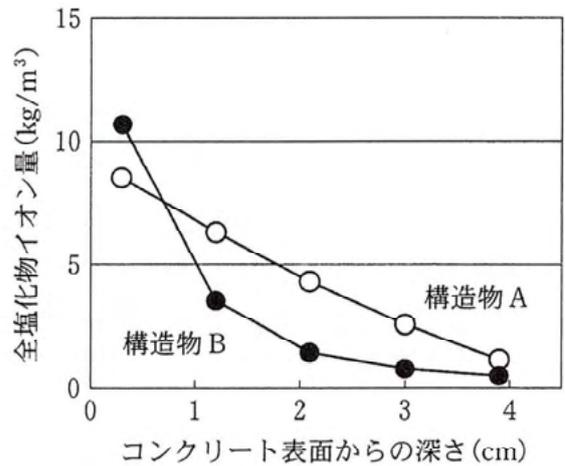
同一環境条件下にある海洋コンクリート構造物 A および B から採取したコア供試体を用いて、全塩化物イオン量を測定した。コンクリートに使用されたセメントは、構造物 A では普通ポルトランドセメントであり、構造物 B では高炉セメント B 種であった。コンクリート中の全塩化物イオン量の分布を示した図として、次の(1)～(4)のうち、適当なものはどれか。

なお、竣工は同一年であり、圧縮強度試験結果はいずれも 30 N/mm^2 程度であった。また、中性化の進行はほとんど認められなかった。

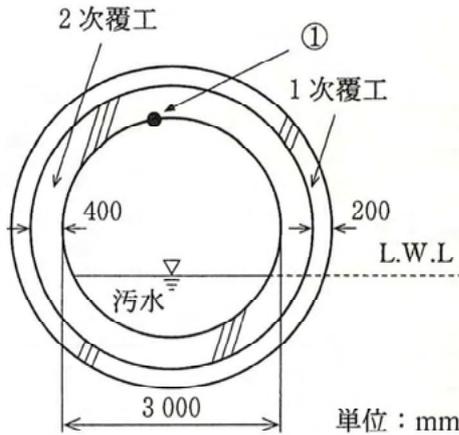
図に示すコンクリート製下水道管きよにおいて、供用開始から5年経過した時点で写真のような変状が確認された。この変状に関する以下の記述中の(A)～(C)に当てはまる語句または数値の(1)～(4)の組合せのうち、適当なものはどれか。

図 下水道管きよの断面図

下水道管きよ内の気中部で硫化水素ガス濃度を定期的に測定したところ 10～40 ppm であったことから、①に生成された白色の物質は(A)の作用によって生じた(B)である。白色物質をFe層まで除去したところ、残りの2次覆工の厚さは350 mmであった。2次覆工のコンクリートが全て(A)によって侵食されるまでの年数は、あと(C)年と推測される。ただし、ここでは、侵食量と経過時間は線形関係にあるものとする。

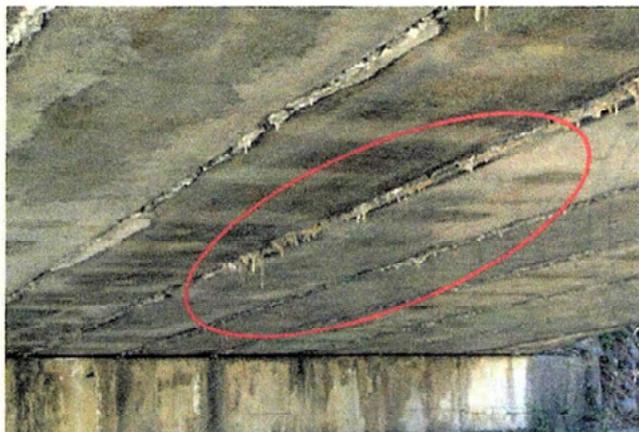
建設後15年が経過したプレテンションPCホロー桁橋において、下面につらら状の変状が認められた。この原因を特定し対策を講じるために必要な情報に関する次の(1)～(4)の記述のうち、優先順位が最も高いものはどれか。

桁下面の変状

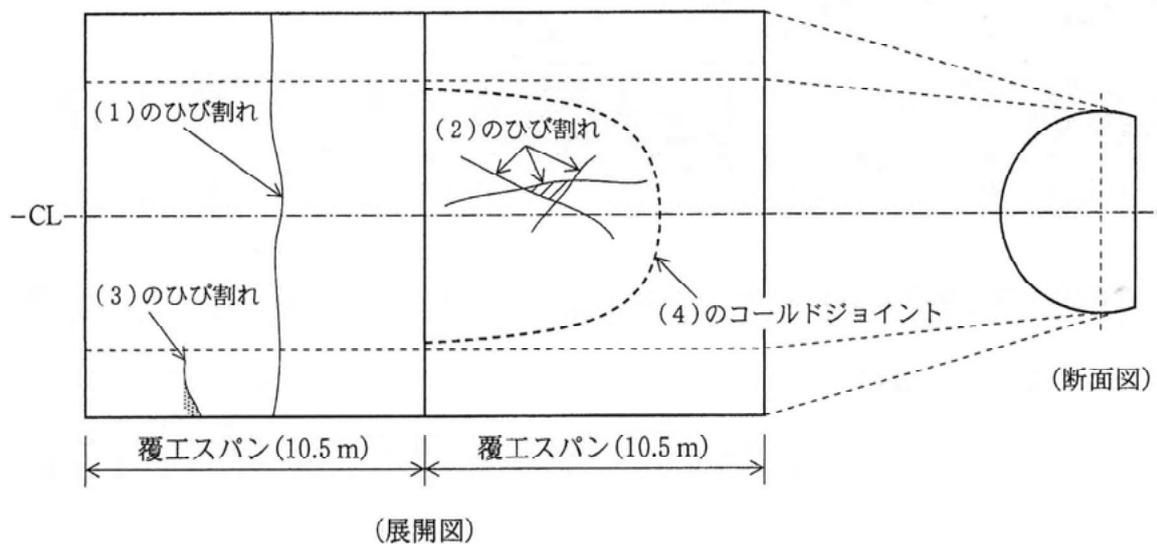
図のような変状の生じた道路トンネル覆工コンクリートの健全性診断において、次の(1)～(4)の変状のうち、対策を講じる緊急性が最も高いと判定すべきものはどれか。

図 覆工コンクリートに発生した変状

- (1) 覆工スパンの中央付近の横断面方向に生じた、進行性のない幅 0.5 mm のひび割れ。
- (2) 覆工天端部に生じ、複数のひび割れが閉合してブロック化した、打音異常の認められる幅 1 mm のひび割れ。
- (3) 覆工側壁部に生じた、水の滲み出しを伴う幅 0.5 mm のひび割れ。
- (4) 覆工側面部から覆工天端部に生じた、縁切れのないコールドジョイント。

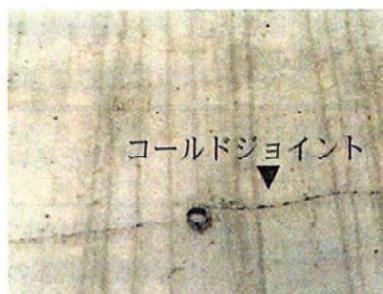
写真A 擁壁の縁切れしているコールドジョイント

写 真	対策の目的	実施した対策
(1)	A	劣化因子の遮断	縁切れ部をUカットし、ポリマーセメントモルタルを充填した。
(2)	B	劣化因子の遮断	ひび割れに可とう性エポキシ樹脂系注入材を注入した。
(3)	C	耐荷力の回復	鋼材に防錆材を塗布し、ポリマーセメントモルタルで断面修復した。
(4)	D	美観の向上	砂すじとその近傍をケレンし、ポリマーセメントペーストを塗布した。

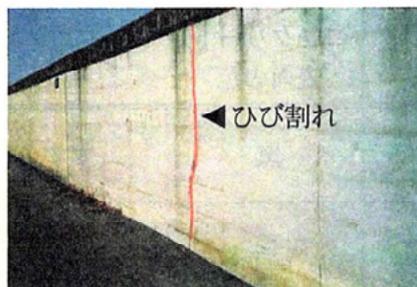
写真B 擁壁の幅0.3mmのひび割れ

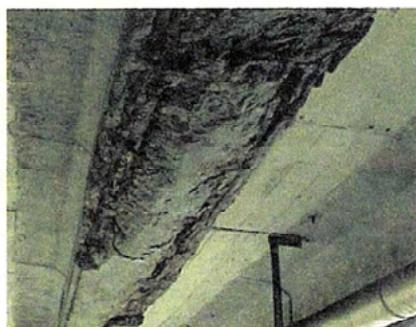
写真C PC桁下面の塩害による鋼材腐食

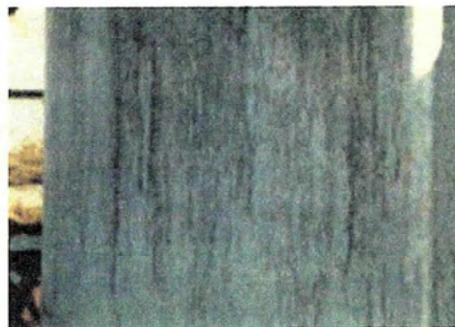
写真D 建物外壁の砂すじ

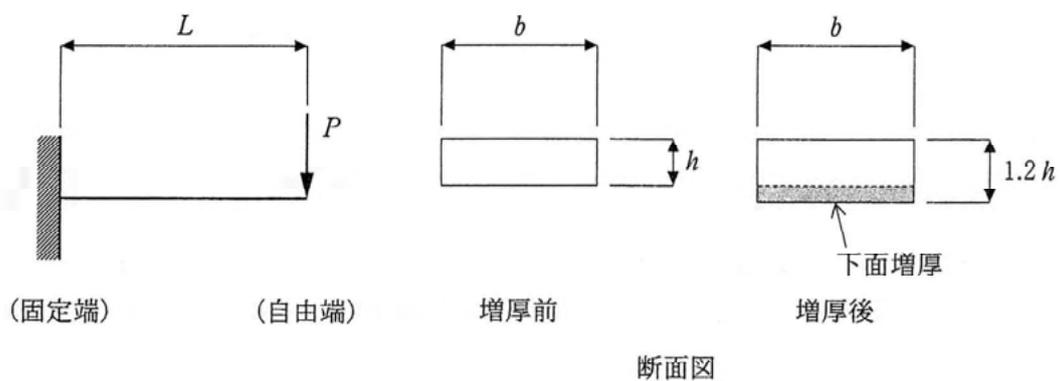
片持ち鉄筋コンクリート床版のたわみを改善するために、下面増厚工法を適用して断面を増厚した。下図に示すように、増厚後の床版厚を増厚前の1.2倍とした場合、荷重 P による増厚後の床版自由端のたわみ量として、次の(1)～(4)のうち、適当なものはどれか。

ただし、既設の床版コンクリートと増厚コンクリートは完全に一体化しているものとし、両者のヤング係数は同一とする。また、自重、ひび割れ、乾燥収縮およびクリープの影響は全て無視する。

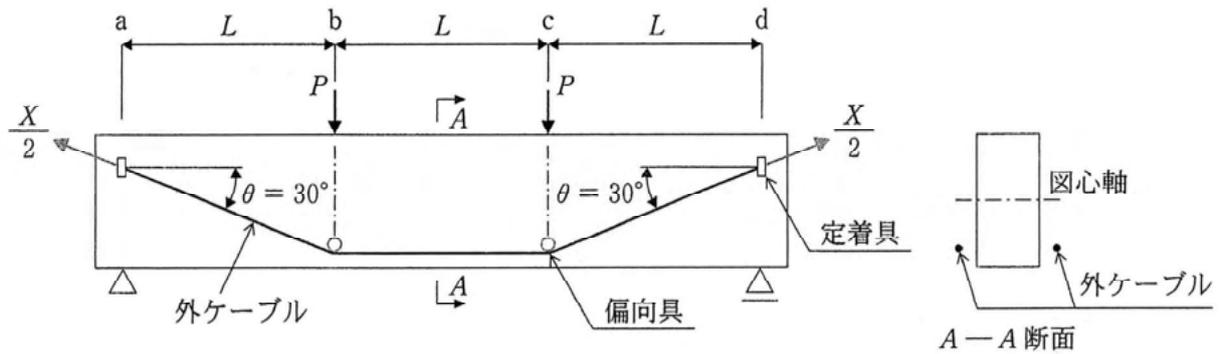
支間の3等分点に荷重 P がそれぞれ作用するプレストレストコンクリート単純桁において、
 下図のように外ケーブルを桁両側面に配置し、a-b間およびc-d間の桁断面に作用するせん断力を
 20%減少させることとした。外ケーブル2本の総緊張力 X (1本当たり $\frac{X}{2}$) として、次の
 (1)~(4)のうち、適当なものはどれか。

ただし、自重および外ケーブルの施工に伴うプレストレスの損失は無視する。

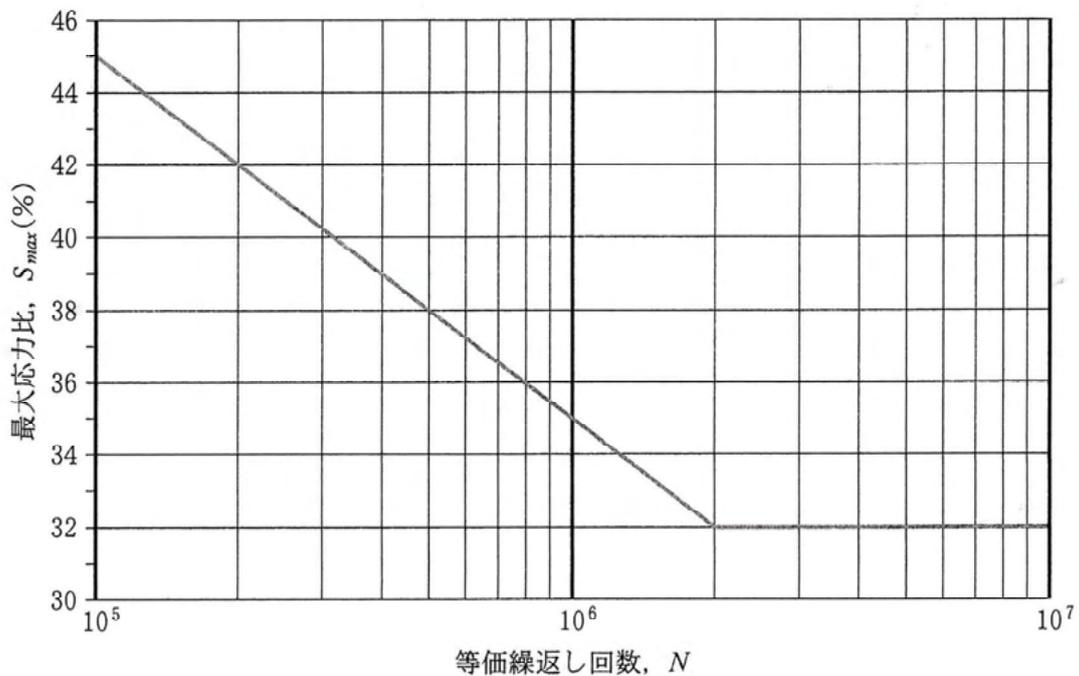
ただし、引張鉄筋には、 152 N/mm^2 の最大引張応力度に等価な応力が毎月 400 回作用する。また、引張鉄筋の最大応力比と等価繰返し回数 N の関係は下図で表されるものとし、鉄筋の引張強度は 400 N/mm^2 で、最大応力比 S_{max} は次式で表されるものとする。

図 鉄筋が破断するまでの等価繰返し回数と最大応力比

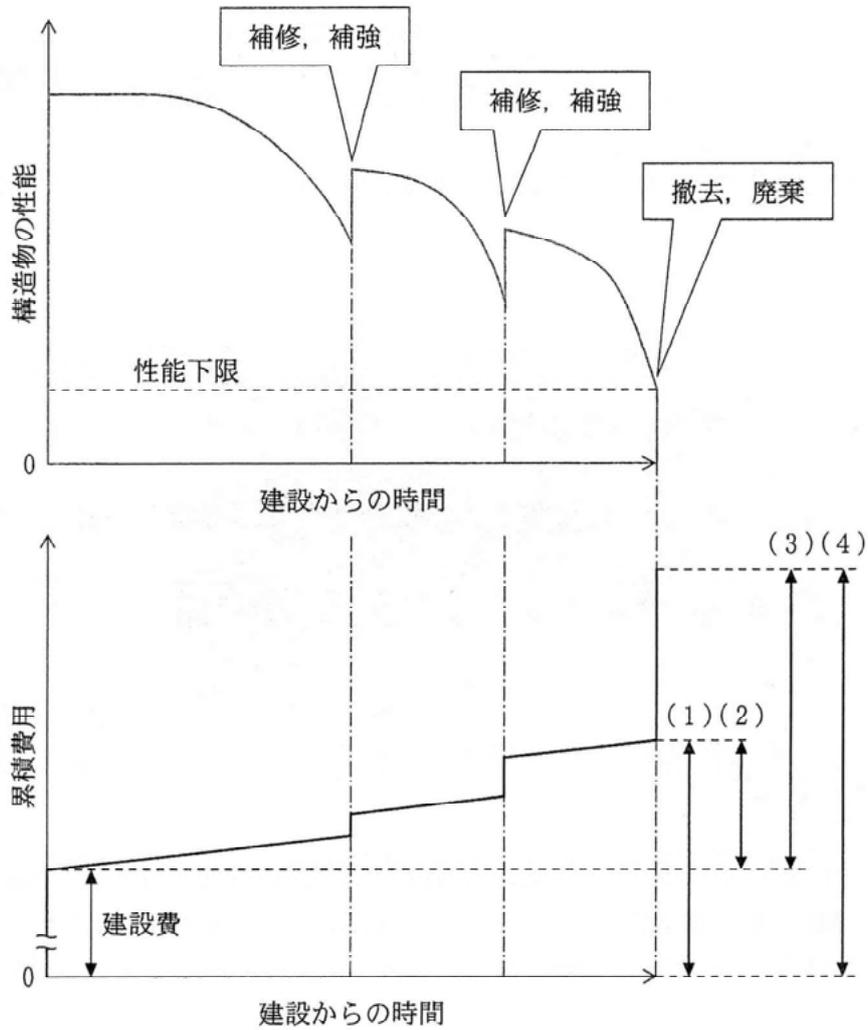
鉄筋コンクリート道路橋を対象として、ライフサイクルコストを考慮した適切な維持管理を行うこととした。この道路橋の建設から撤去、廃棄までの性能と費用の経時変化の概念図を以下に示す。ライフサイクルコストとして、次の(1)～(4)のうち、適当なものはどれか。

図 構造物の性能と累積費用の経時変化
