Doboku 技士会 東京 令和5年4月号【第93号】
令和5年3月20日印刷 令和5年4月1日発行

全8回 コンクリート維持管理ワンポイントレッスン
 「第1回 コンクリートの劣化を知る その1 ～塩害～」
 一般社団法人コンクリートメンテナンス協会 江良 和徳

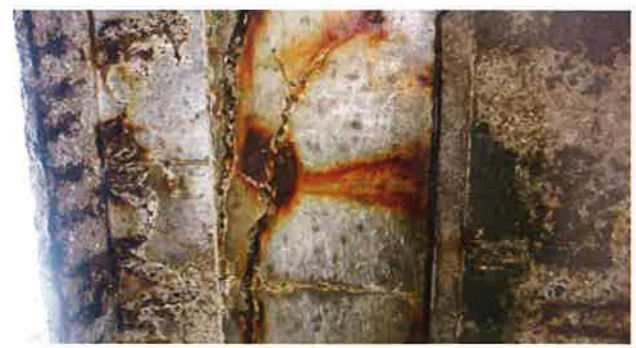
まず、塩害による劣化事例を見てみましょう。図-1はRC床版の床版下面に見られたコンクリートのひび割れおよびさび汁の滲出です。飛来塩分による代表的な塩害の劣化状況と言えます。図-2はRC上部工コンクリートの一部が剥離し、鉄筋が露出している様子です。一見、鉄筋露出箇所以外は健全なようにも見えますが、タタキ点検の結果、斜線部の範囲のコンクリートが剥離していることが分かりました。図-3はPC上部工の主桁下面コンクリートが剥落し、鉄筋が広範囲に露出している状況です。この事例では鉄筋だけでなくシーす内のPC鋼材も腐食してしま

図-1 床版下面のひび割れ

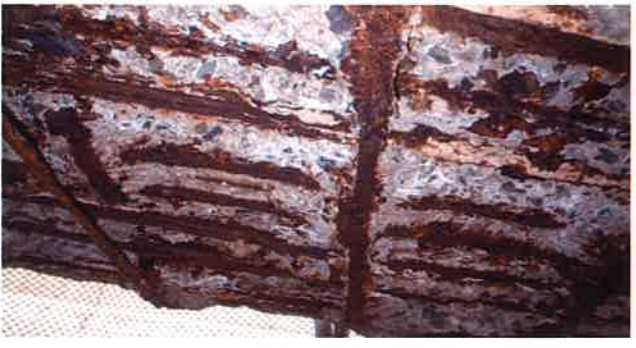
図-3 大規模な剥落と鉄筋露出

た。冬季に散布する凍結防止剤がその原因でした。図-4は塩害の再劣化事例です。過去に表面保護工による補修工事が施されていましたが、施工後も鉄筋腐食の進行が継続したことで著しい再劣化に至りました。

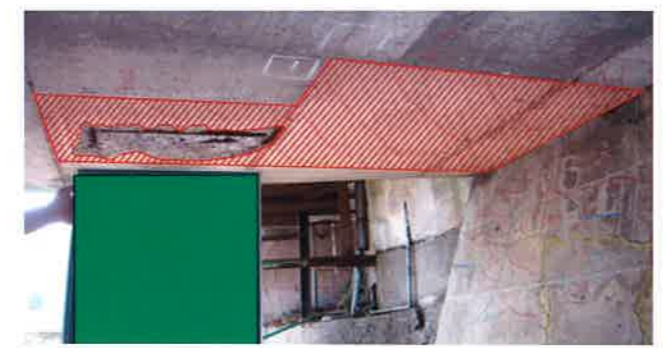
図-2 コンクリートの浮き、剥離

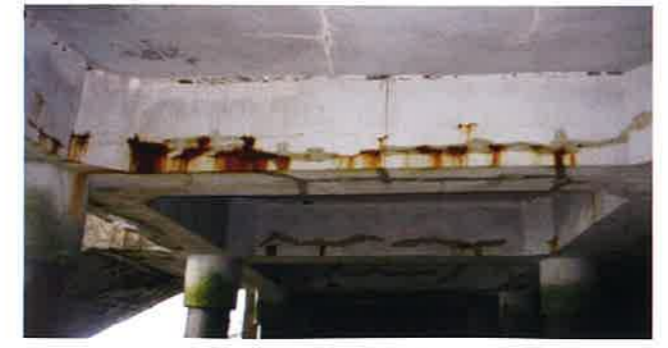
図-4 補修後の再劣化

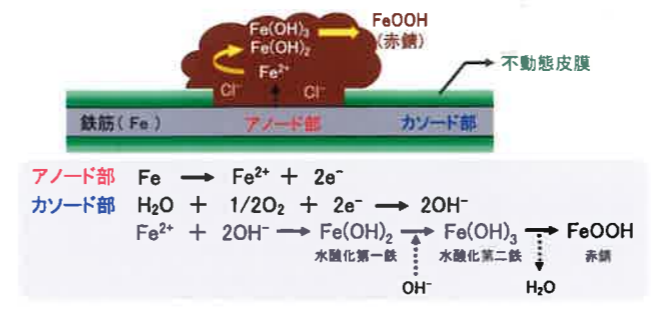
塩害とは、文字通り「塩」の害であり、コンクリート中の鉄筋腐食に起因する劣化現象の一つです。コンクリートはpH値が12～13を示す強アルカリ性です。このような高アルカリ環境の中にある鉄筋は不動態皮膜で保護されることにより腐食から守られています。しかし、沿岸部の海水飛沫や冬季間の凍結防止剤散布などによってコンクリート中に一定量以上の塩化物イオン(Cl⁻)が侵入した場合、鉄筋表面の不動態皮膜が破壊されてしまいます(図-5)。そこに水と酸素が加わると鉄筋は酸化反応を起こし、腐食が開始します。

図-5 鉄筋腐食の模式図

鉄筋の腐食は体積膨張を伴い、その膨張圧によってコンクリートにひび割れが発生します。そのため、塩害によるひび割れは主として鉄筋に沿って発生します。ひび割れが発生すると、そこを通じて水分、酸素、塩化物イオンなどの劣化因子がさらに侵入し易くなるため、以後の鉄筋腐食は加速されます。その結果、ひび割れの進展、コンクリートのはく離やはく落、鉄筋の断面減少などの様々な変状が生じ、構造物の耐久性および耐荷性能が著しく低下することとなります。
