### [記述式問題]

## 問題 I

## 問題Ⅱ

供用開始から 53 年経過した中国地方山間部に位置する PC ポストテンション単純 T 桁橋 (PCT 桁橋) の図面を図 1～4 に、橋梁諸元などの概要を表 1 に示す。

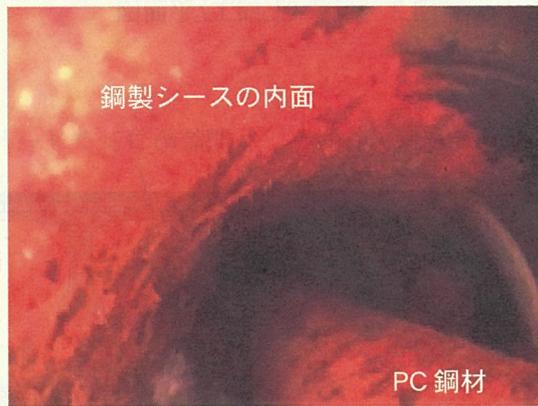
写真3 床版横締めのシース内の状況(PC鋼材の断面欠損は生じていない)

本橋梁には、主桁の A 部で写真 1 に示す変状が、床版下面の B 部で写真 2、図 5 に示す変状が確認された。また、一部の床版横締めメッシュ内は写真 3 に示す状況であった。

項目		内容
橋梁概要		概要：中国地方山間部に位置する道路橋 形式：PC ポストテンション単純T桁橋 適用示方書：昭和39年(1964年)鉄筋コンクリート道路橋示方書 1961年制定プレストレストコンクリート設計施工指針 供用開始：1970年
調査結果	コンクリートの設計基準強度	40 N/mm <sup>2</sup>
	コンクリートの使用骨材	アルカリシリカ反応性：無害(粗骨材, 細骨材) 粗骨材：山砂利 細骨材：山砂
	主桁 PC 鋼材	PC 鋼線 12-φ 7 mm
	床版横締め PC 鋼材	PC 鋼棒 φ 24 mm シース内の状況を写真3に示す
	横桁横締め PC 鋼材	PC 鋼棒 φ 24 mm
	防水層の有無	無
	交通の状況	交通量：10 000 台/日, 大型車混入率 10 %
	凍結防止剤の散布	冬季に散布
