【問題 26】

写真1および図は、積雪寒冷地の凍害を生じた屋上防水の保護コンクリートの可視画像と、同じ範囲を日射が当たる温度上昇時に赤外線カメラで撮影した熱画像である。また、写真2は、屋上の近接写真である。この調査結果から判断できる劣化の状態に関する、次の記述中の(A)～(C)に当てはまる(1)～(4)の語句の組合せのうち、適当なものはどれか。

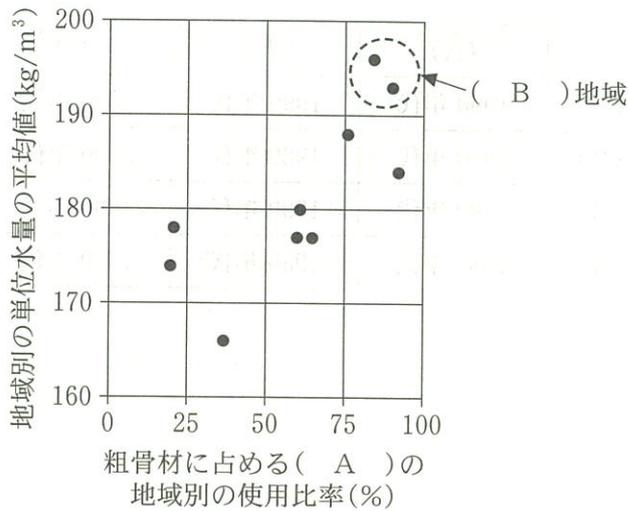
下図は、1990年代前半に実施された「地域別の単位水量の平均値」と「レディーミクストコンクリートに使用された粗骨材の種類別の地域別使用比率」の調査結果に基づき、地域別の両者の関係として整理したものである。図中の粗骨材の種類(A)と、点線で囲まれているデータの地域(B)に当てはまる次の(1)～(4)の語句の組合せのうち、適当なものはどれか。

呼び強度 21～27, スランプ 18 cm, AE 減水剤使用

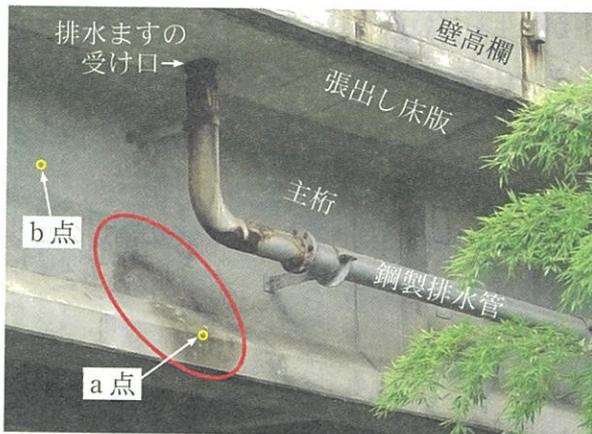
写真 桁の変状

積雪寒冷地にある高速道路のPC 3径間連続合成桁(1993年供用)で、写真の赤丸に示す変状が発生した。写真中のa点とb点で塩分調査を行ったところ、図2に示す結果であった。この変状箇所における塩害の進行を抑制するために優先的に実施すべき対策として、次の(1)~(4)のうち、最も適当なものはどれか。

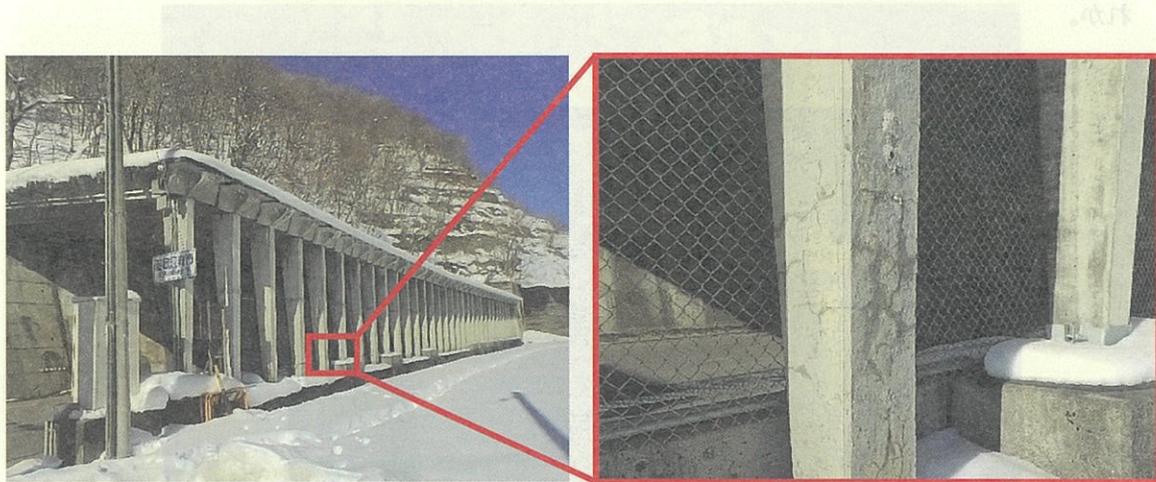
PC スノーシェッドの変状

山間部の道路に設置された PC スノーシェッドに写真に示すような変状が発生した。構造物の概要を表に示す。このような変状を抑制するために建設時(製作時)に実施する次の(1)~(4)の対策のうち、最も不適当なものはどれか。

建設年	2014 年
標 高	約 770 m
年間降水量の平年値	2440 mm
気温の平年値(2 月)	日最高 0.7℃ 日最低 - 11.8℃
凍結防止剤の散布	あ り

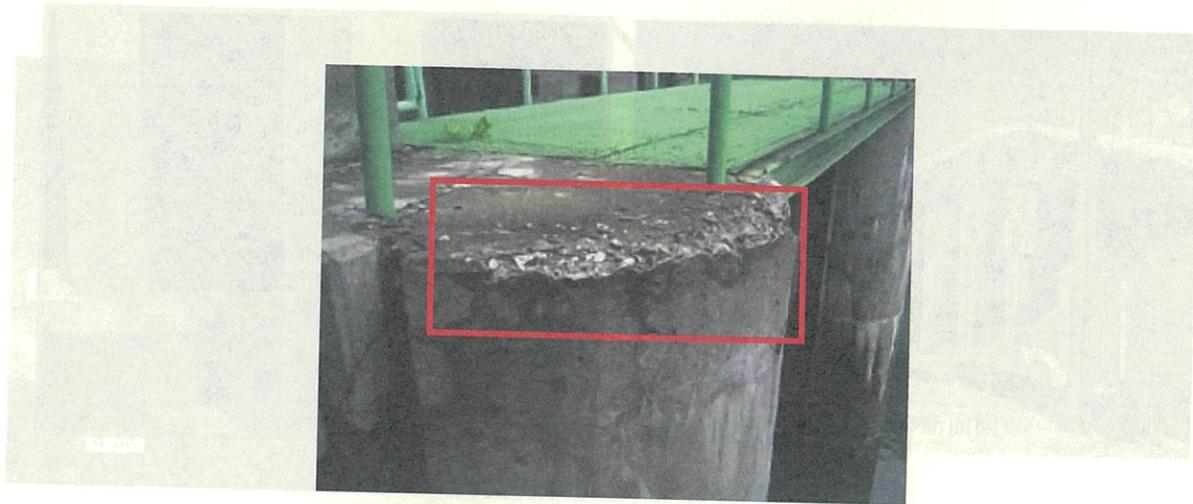
積雪寒冷地にある農業水利施設の頭首工の堰柱において、写真の赤枠に示すような変状が発生していた。このような変状を抑制するため、建設時のコンクリートの配(調)合上の対策に加えて、コンクリート表面に塗布する材料の主成分として、次の(1)～(4)のうち、適当なものはどれか。最も適当なものも選べ。

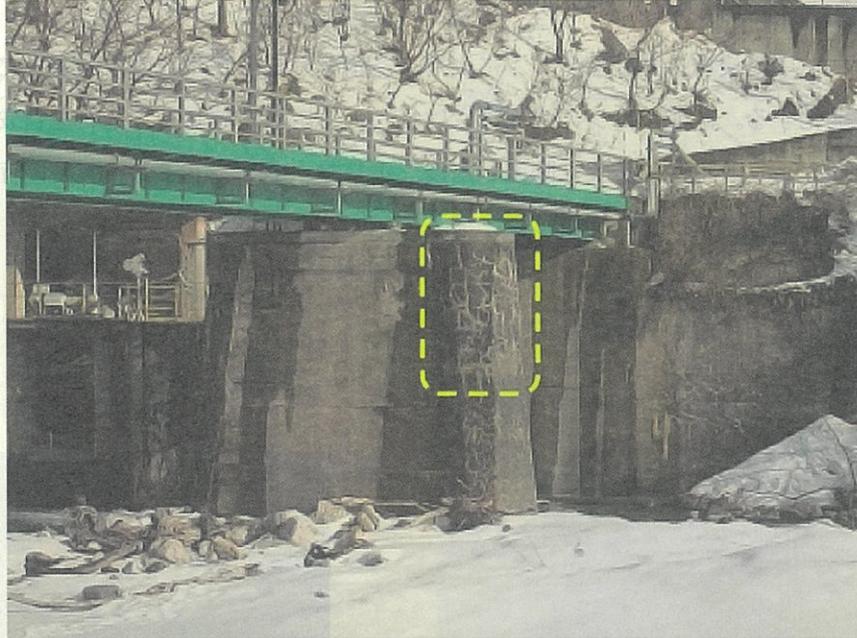
山形県北陸地方にある道路橋のRC橋脚において、下の写真の破線で示す変状の進行を抑制する対策を行うこととした。次の(1)～(4)に示す対策のうち、最も適当なものはどれか。

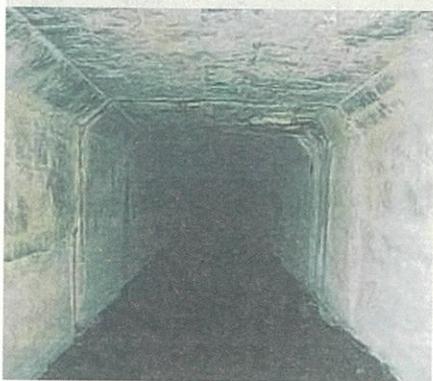
写真1は、長期的な供用が予定されている下水道のRCボックスカルバートである。頂版部と側壁では、写真2のように硫酸浸食により粗骨材が一部露出している。補修対策に関する次の記述中の(A)および(B)に当てはまる(1)～(4)の語句の組合せのうち、適当なものはどれか。

コンクリート中に浸透した硫酸イオンにより、二水せっこうが生成されると共にコンクリート表層部が脆弱化する。硫酸イオンの浸入深さは(A)溶液で確認し、それを目安として脆弱部をウォータージェット工法で確実に除去した後、ポリマーセメントモルタルで断面修復を行い、(B)を塗布する対策工法を採用した。

写真1 ボックスカルバート内部の状況 写真2 粗骨材の露出状況

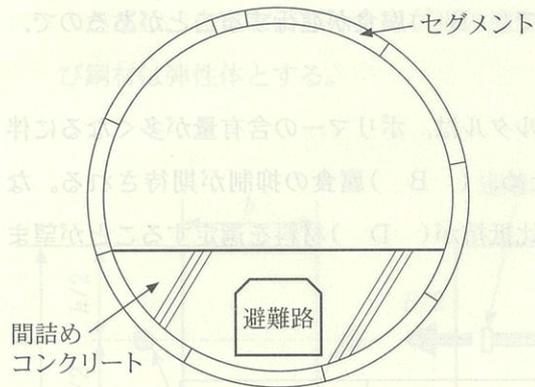
図1 シールドトンネル断面の概念図

(4) 図1の高速道路のシールドトンネルで、火災時のトンネルの覆工コンクリート剥落抑制と復旧工事の短縮のため、セグメントへの対策を建設時(製作時)に実施することとした。図2に示す加熱曲線を想定した場合の対策として、次の(1)～(4)のうち最も不適当なものはどれか。

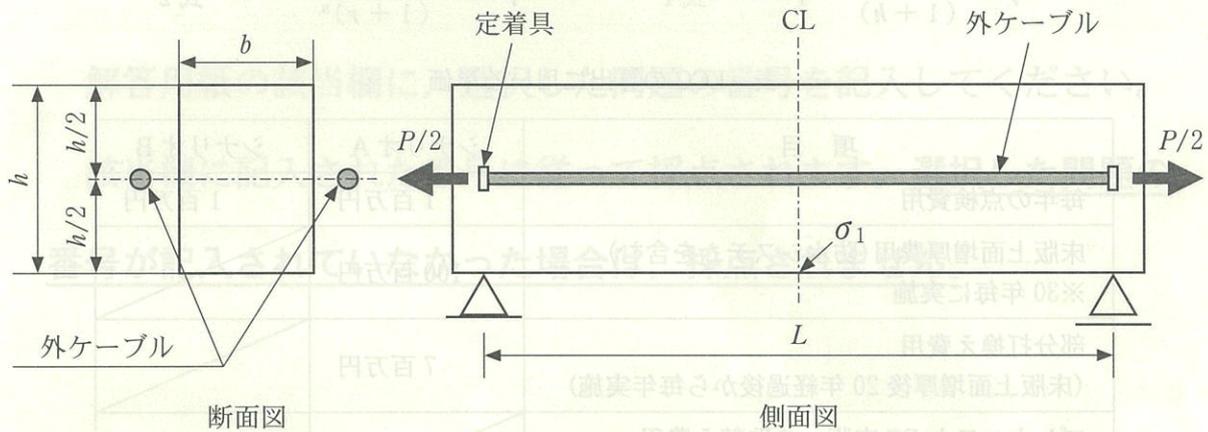
図1 外ケーブル(桁高中央)の配置方法

コンクリート桁の耐荷力向上を目的として、図1、図2に示すように外ケーブルを桁両側面に配置することとした。外ケーブル2本の総緊張力を P (1本あたり $P/2$)とした場合、スパン中央の桁下縁に導入される圧縮応力 σ_1 と σ_2 の比として、次の(1)~(4)のうち、適当なものはどれか。

ただし、自重および外ケーブルの施工に伴うプレストレスの損失は無視し、コンクリートおよび鋼材は弾性体とする。

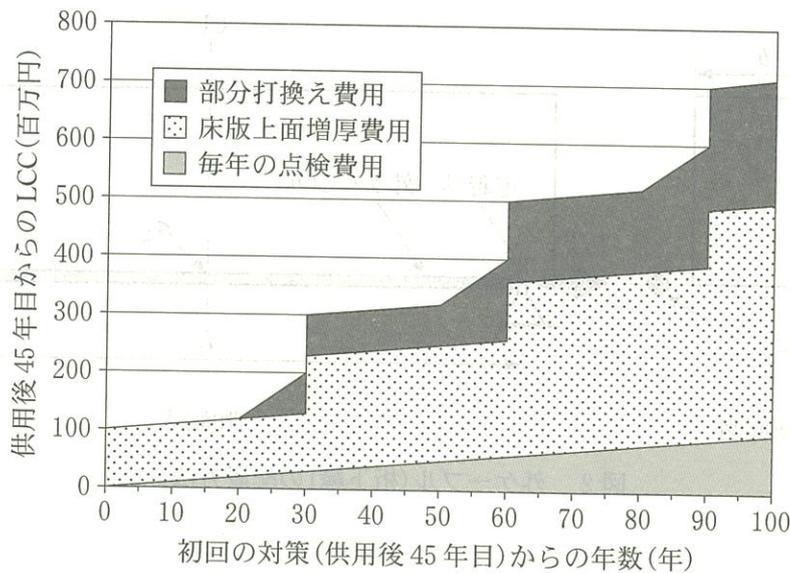
図 シナリオ A の LCC

供用後 45 年を経過した鋼道路橋 RC 床版の維持管理において、床版上面増厚工法(シナリオ A)と、プレキャスト PC 床版への取替え(シナリオ B)の 2 つの対策のライフサイクルコスト(LCC)を検討することとした。図に、表のシナリオ A に基づいて算出した対策後の LCC を示す。

項目	シナリオ A	シナリオ B
毎年の点検費用	1 百万円	1 百万円
床版上面増厚費用(防水システムを含む) ※30 年毎に実施	100 百万円	
部分打換え費用 (床版上面増厚後 20 年経過後から毎年実施)	7 百万円	
プレキャスト PC 床版への取替え費用 (防水システムを含む)(耐用期間 100 年)		230 百万円

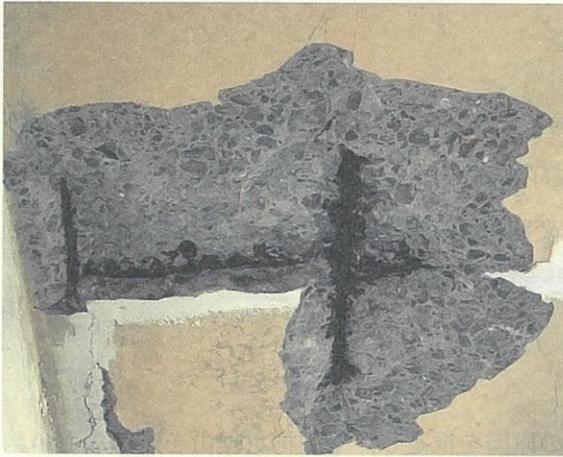
写真1 1階ピロティ部直上の
2階床スラブ下面の変状

竣工後 45 年経過したピロティを有する RC 造建築物において、写真 1～4 に示す変状が生じている。表 1 にはこの建築物の概要、図 1 には外部柱および内部壁のコンクリートに含まれる全塩化物イオン量分布と中性化深さの調査結果を示す。これらの変状に関する以下の問いに合計 1000 字以内で答えなさい。

竣工年および用途	1974 年竣工 公共施設(市役所)
立地および周辺環境	沖縄県 海岸から 0.5 km 離れた市街地
コンクリートの使用材料および配(調)合	粗骨材：石灰石砕石 細骨材：石灰石砕砂および海砂の混合砂(混合質量比 55 : 45) セメント種類：普通ポルトランドセメント 設計基準強度：21 N/mm ² 水セメント比：60 % スランプ：18 cm
設計かぶり(厚さ)	床スラブ下面 30 mm(写真 1) 内部壁 30 mm(写真 2) 外部柱 40 mm(写真 3) 外部壁 40 mm(写真 4)

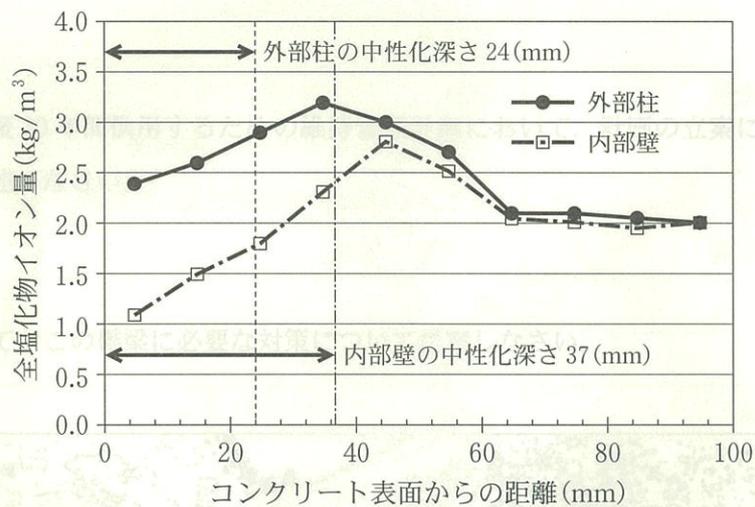
図 1 内部壁および外部柱の全塩化物イオン量分布および中性化深さ

図 1 に示すような全塩化物イオン量の分布となった理由、および外部柱と内部壁で分布の相違が生じる理由を述べなさい。

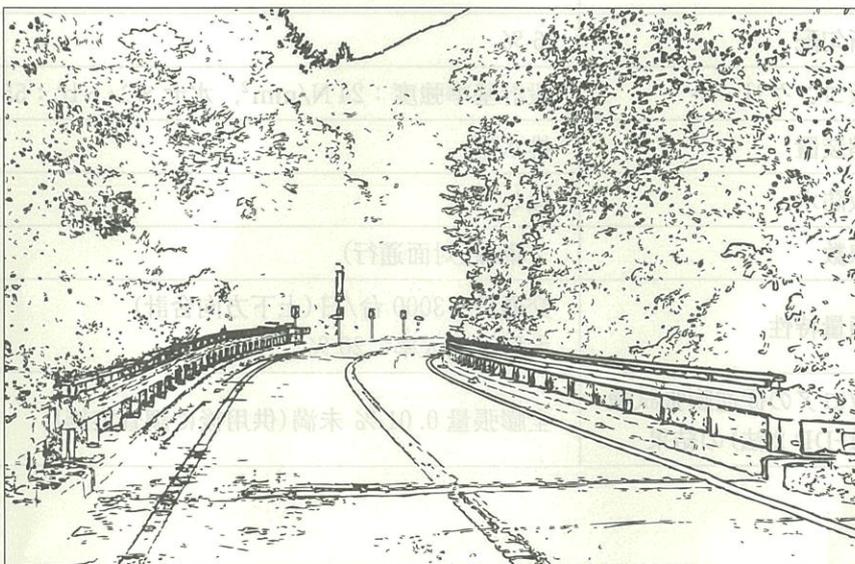
図1 対象橋梁の全景(イメージ図)

図1および図2は、山間部に位置する鋼2径間連続非合成板桁橋である。この橋梁の概要を表1に示す。

竣工年	1974年
道路の種類	国道
場所	山間部(標高約800m), 寒冷地
形式	鋼2径間連続非合成鉄桁橋(3主桁), RC床版
設計活荷重	TL-20(一等橋)
橋長	42.0m
床版厚	21cm
主桁間隔	3.3m
縦断勾配	6%
床版コンクリート	設計基準強度: 24 N/mm ² , 水セメント比: 55%
伸縮装置	排水型
床版防水	なし
車線数	2車線(対面通行)
交通量特性	交通量: 3000台/日(上下方向合計) 大型車混入率: 20%
採取コアの促進膨張試験(JCI-DD2法)の結果	全膨張量0.01%未満(供用後に調査実施)

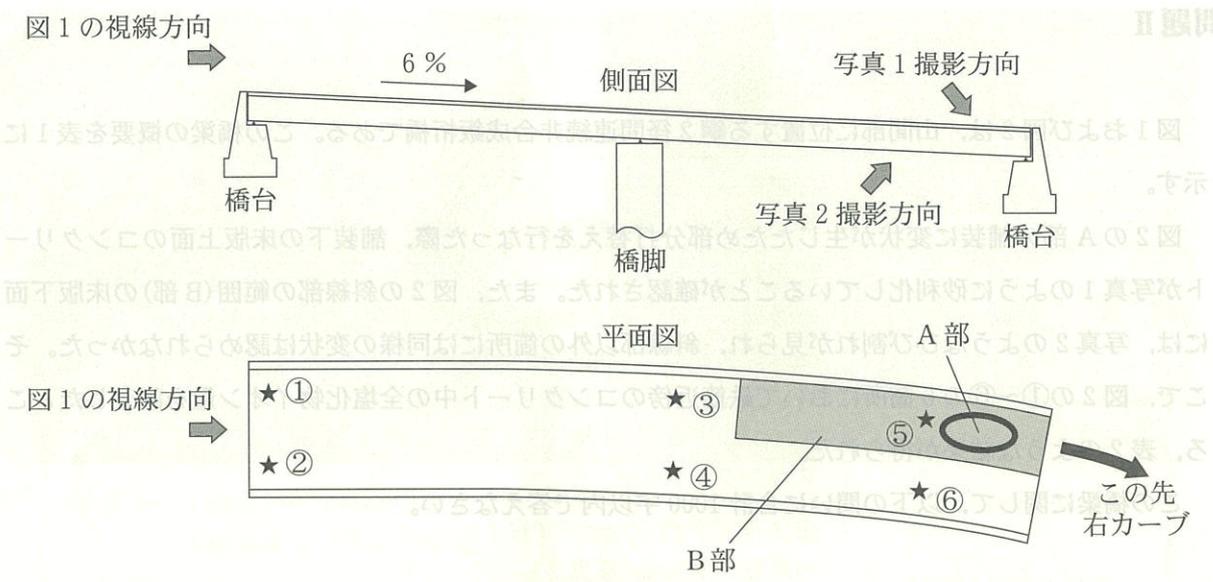
図2 対象橋梁の模式図

図2のA部の舗装に変状が生じたため部分打替えを行なった際、舗装下の床版上面のコンクリートが写真1のように砂利化していることが確認された。また、図2の斜線部の範囲(B部)の床版下面には、写真2のようなひび割れが見られ、斜線部以外の箇所には同様の変状は認められなかった。そこで、図2の①～⑥の6箇所において鉄筋近傍のコンクリート中の全塩化物イオン量を調査したところ、表2のような結果が得られた。
