記述式課題 2

写真1は、温暖な内陸部にあるPC単純プレテンションホロー桁橋（3径間）である。この橋梁の側断面を図1に、断面図を図2に、諸元を表1にそれぞれ示す。

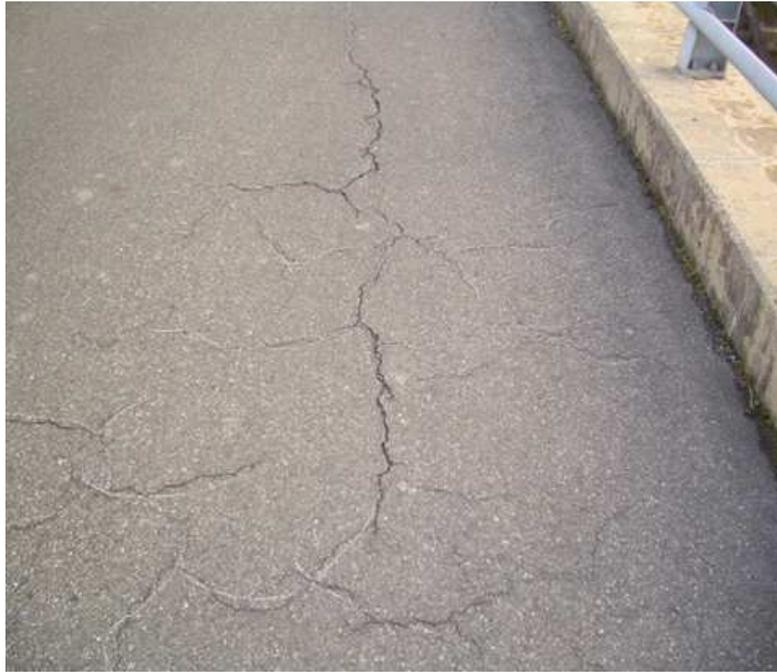
写真2 路面のひび割れ

この橋梁に、写真2～写真4に示す変状が認められたため、ホロー桁側面においてPC鋼材と干渉しない位置からコア試料を採取し、その切断面を観察した。切断面の状況を写真5に示す。
