記述式課題 3

図 1 と図 2 は、供用開始後 45 年が経過した東北地方の山岳部に位置する PC 桁橋の主桁の側面と平面（見上げ）の状況を示している。対象橋梁の概要を表 1 に示す。

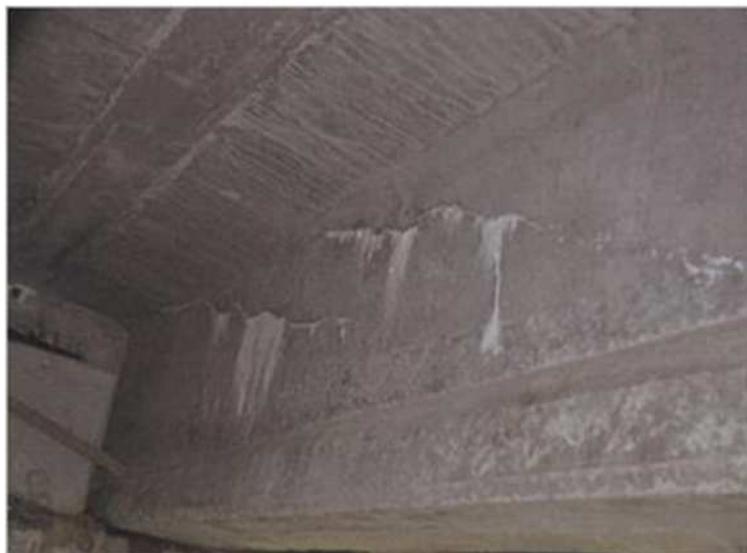
写真1 変状A:ひび割れ
変状B:白色析出物

調査の結果、この PC 桁にはひび割れや白色析出物、剥離などの変状が認められた。表 2 に各変状の内容を、写真 1 にひび割れおよび白色析出物の状況を示す。

変状	内容
変状A	0.1～0.2mmのひび割れが発生している。
変状B	主桁側面のひび割れに一部から白色析出物が発生している。
変状C	PC桁側面の表層に剥離がみられる。剥離面には粗骨材がなく、モルタル断面が露出している。
