【記述式問題の解答指南】

記述式課題1

2. 図表を読み解く

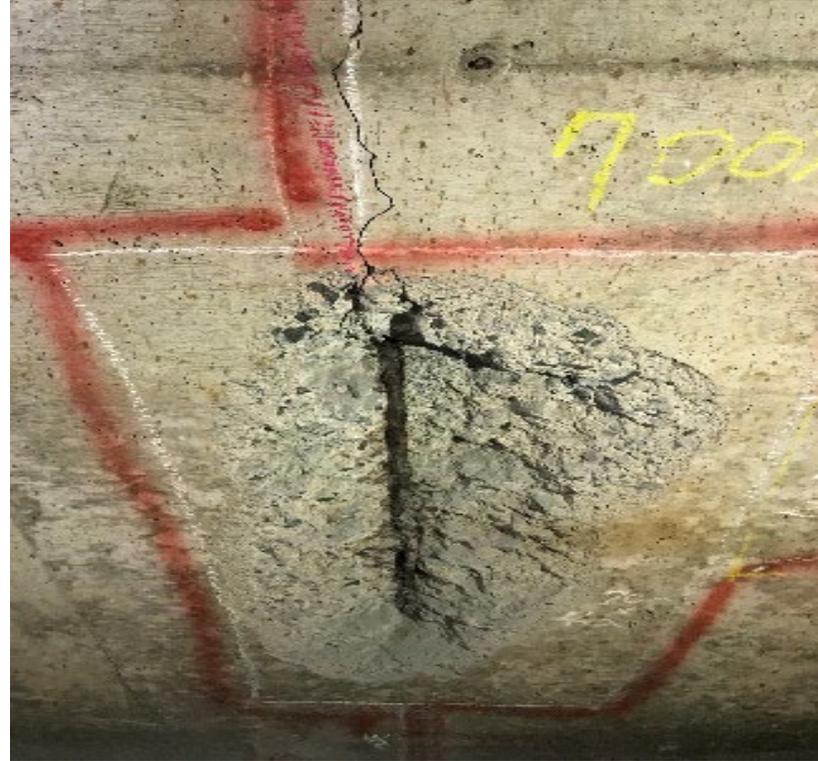
【写真2】から読み解くべき事項

【中間梁の下面にコンクリートの剥落およびひび割れ】

- ⇒ 露出した鉄筋には腐食状況が認められる
- ⇒ 鉄筋腐食によるコンクリートのひび割れから浮き、剥離へと進展した可能性
- ⇒ 鉄筋腐食の原因は何か？

1968年に建設された西日本の内陸部に位置する鉄筋コンクリートラーメン高架橋(写真1)に、写真2に示す変状が発見された。この写真が撮影された位置はラーメン内部の中間梁である。この写真のような変状は高架橋梁部材全体の約5%で見られる。

- ⇒コンクリートの剥落は中間梁全体の5%で見られ、そこには腐食した鉄筋が露出
- ⇒しかし、それ以外のコンクリートかぶり健全部に位置する鉄筋の腐食の有無や程度は明らかにされていない

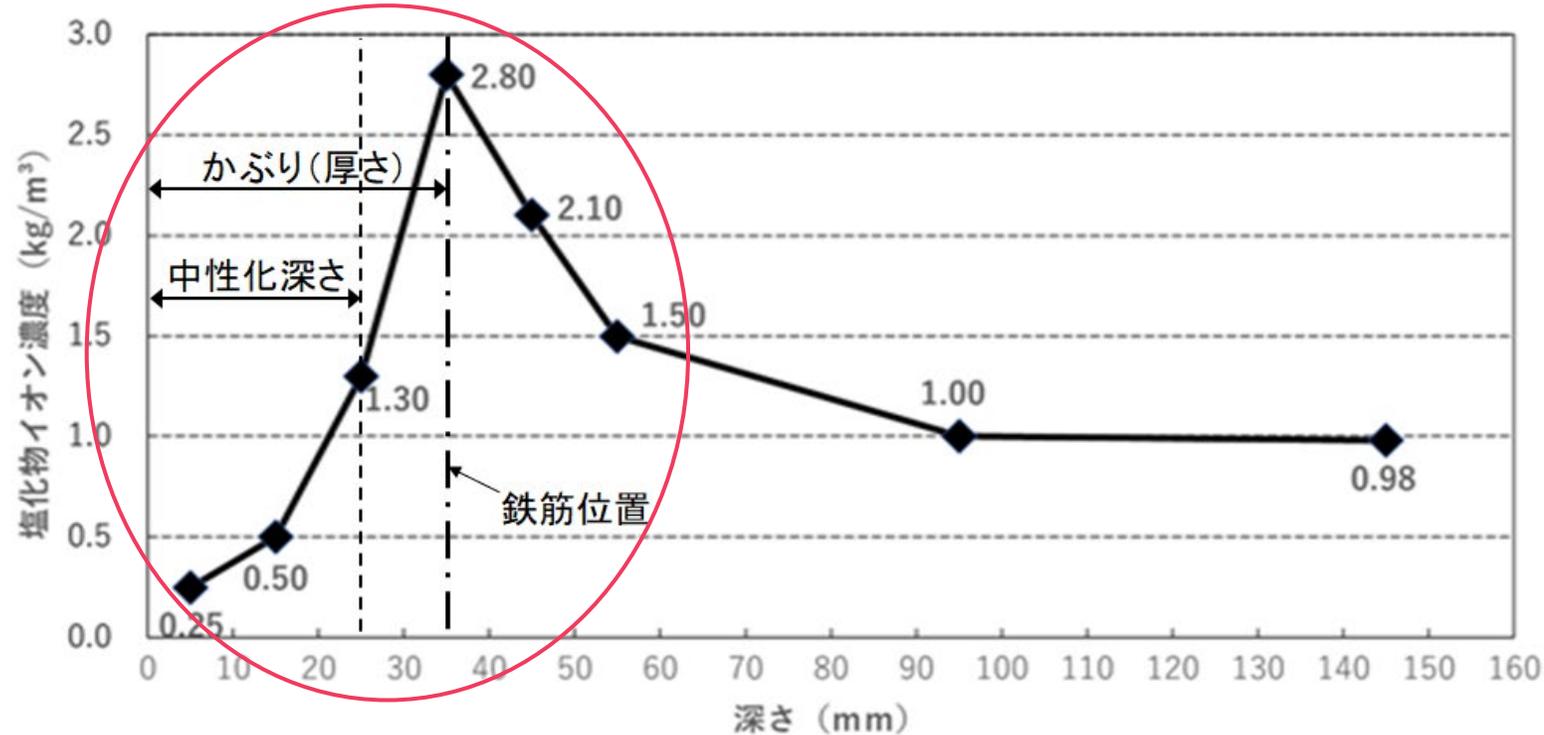
【図1】から読み解くべき事項

【中性化による塩分濃縮】

- ⇒ 中性化フロントより奥側に塩化物イオンが濃縮されている状況
- ⇒ これにより、鉄筋位置の塩化物イオン濃度が 2.80kg/m^3 に上昇
- ⇒ 腐食発生限界塩化物イオン濃度 ($1.2\sim 2.5\text{kg/m}^3$ 程度) を超えており、鉄筋は塩害と中性化の複合劣化による腐食環境にある

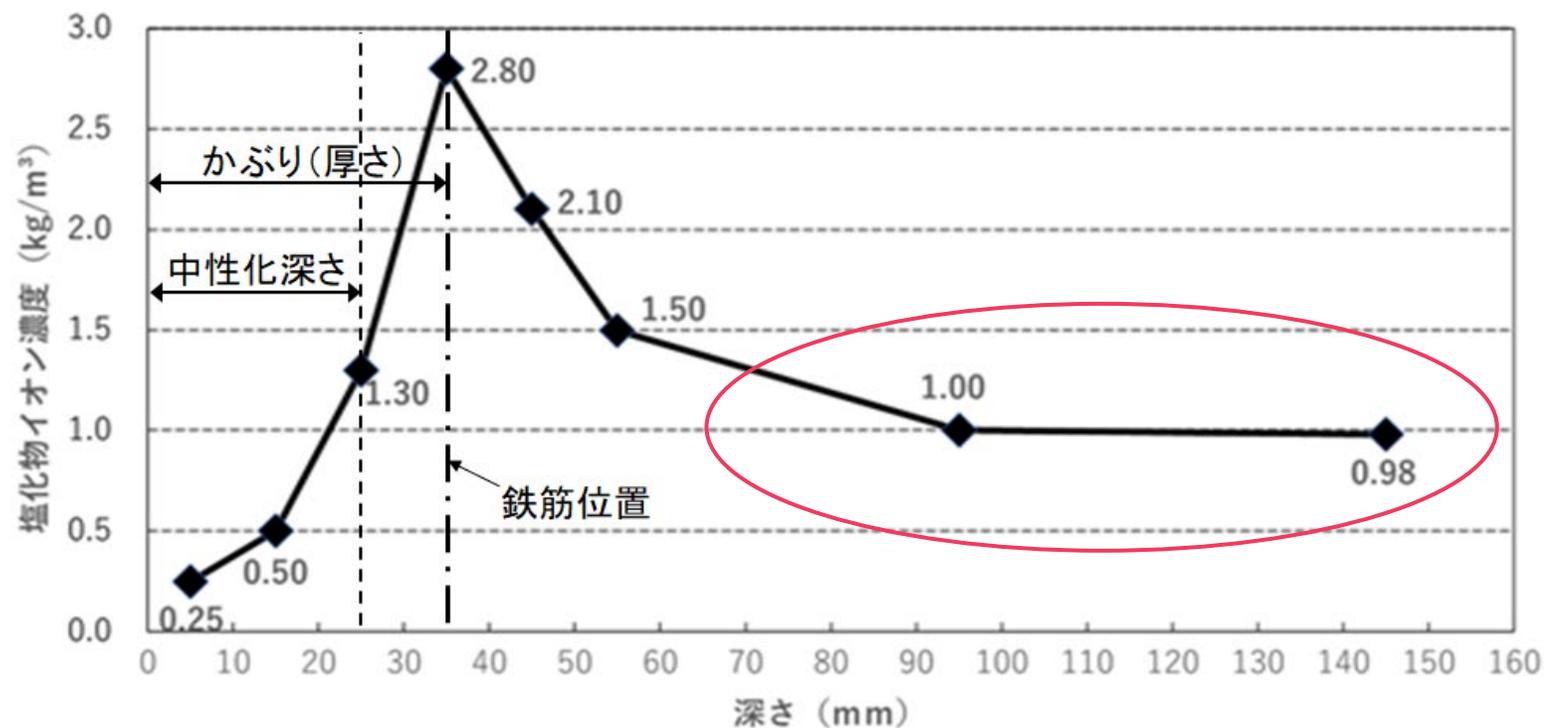
【図1】から読み解くべき事項

【内在塩分の可能性】

- ⇒ 深さ100mm以上の範囲における塩化物イオン濃度が 1.0kg/m^3 程度と高い
- ⇒ 建設当時から高い塩化物イオン量を含有していたと考えられる
- ⇒ 海砂使用の推察と矛盾しない
