【記述式問題の解答指南】

記述式課題2

写真1は、**温暖な内陸部**にある**PC単純プレテンションホロー桁橋**（3径間）である。この橋梁の側断面を図1に、断面図を図2に、諸元を表1にそれぞれ示す。

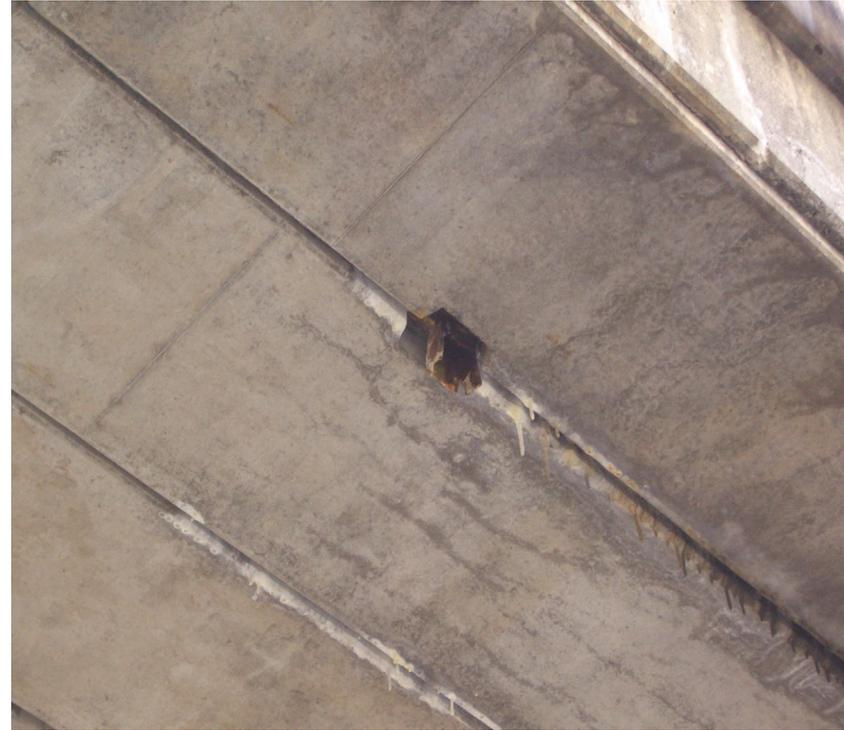
【写真3】から読み解くべき事項

【ホロー桁の桁間(間詰部)より白色析出物】

- ⇒ 白色析出物は遊離石灰の可能性が高い
- ⇒ 遊離石灰であれば、桁間に水の流れ(漏水)がある
- ⇒ ということは、**床版防水工**がなされていない可能性がある

⇒床版防水工がなされていないか、既に劣化して機能不全の状態である可能性

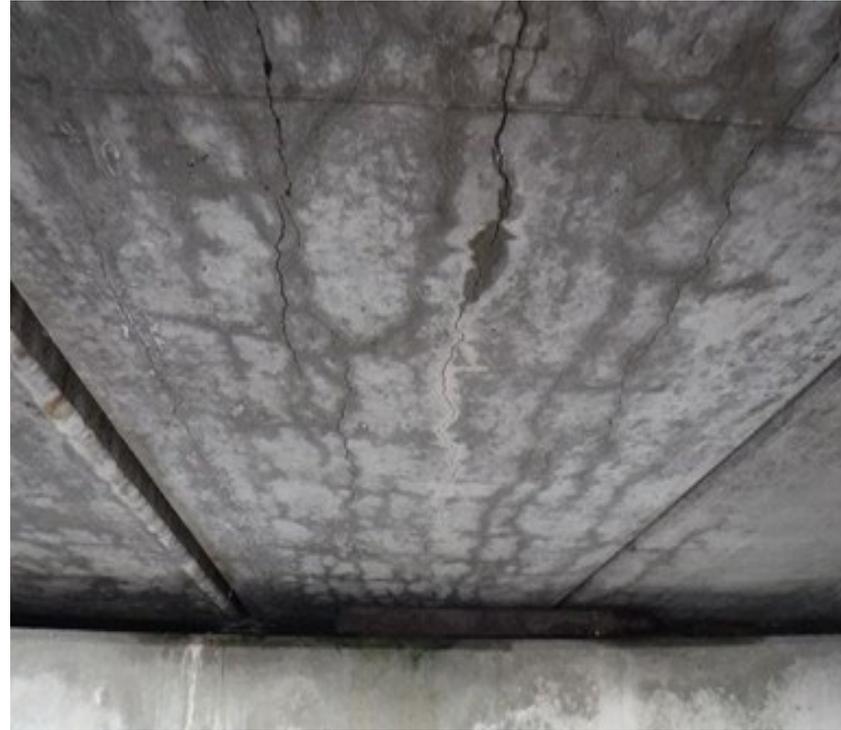
【写真4】から読み解くべき事項

【ホロー桁下面に橋軸方向のひび割れ】

- ⇒ 橋軸方向のみで橋軸直角方向には発生していない
- ⇒ PC部材のASRによる膨張性ひび割れのパターンと一致
- ⇒ ただし、PC鋼材の腐食によるひび割れ方向とも一致
- ⇒ ひび割れ付近に局部的に中性化が進行する可能性はある

⇒PC鋼材の腐食発生の有無

⇒PC鋼材の腐食がある場合の劣化原因である可能性
(ただし、PCホロー桁の中性化により鋼材腐食に至る可能性は低い)

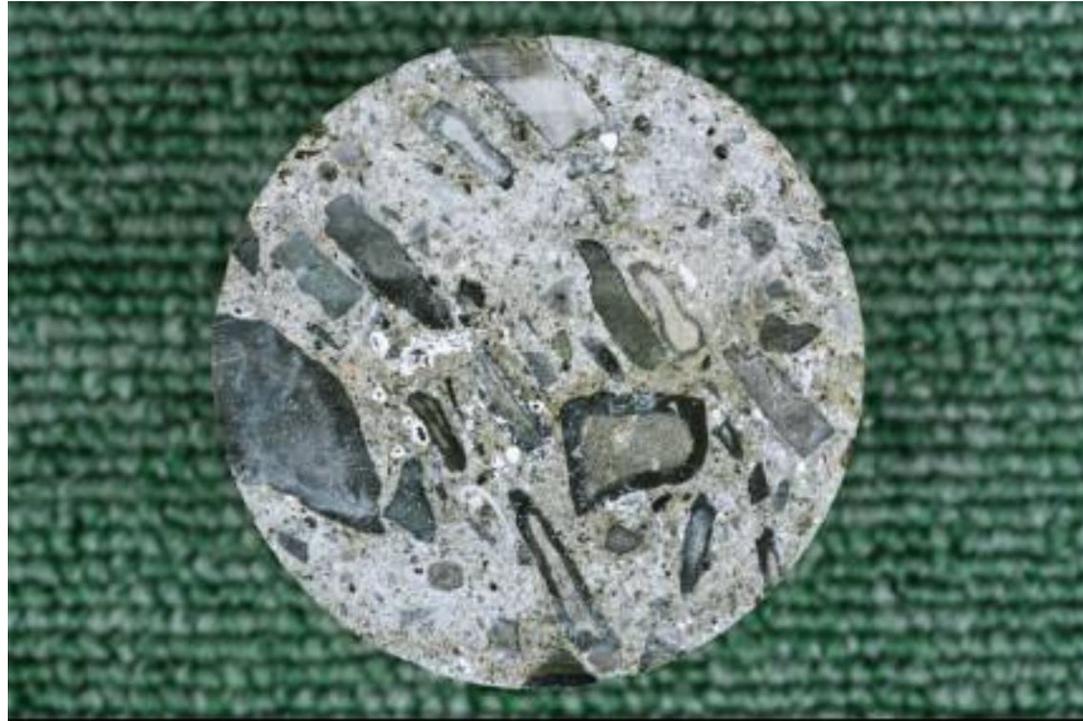
【写真5】から読み解くべき事項

【コア切断面の骨材の様子】

- ⇒一部の骨材に反応リムが認められる(ASRの示唆)
- ⇒一部の骨材周囲に白色析出物(アルカリシリカゲルの可能性)が認められる(ASRの示唆)
