【記述式問題の解答指南】

記述式課題3

図1と図2は、**供用開始後45年**が経過した**東北地方の山岳部**に位置するPC桁橋の主桁の側面と平面（見上げ）の状況を示している。対象橋梁の概要を表1に示す。

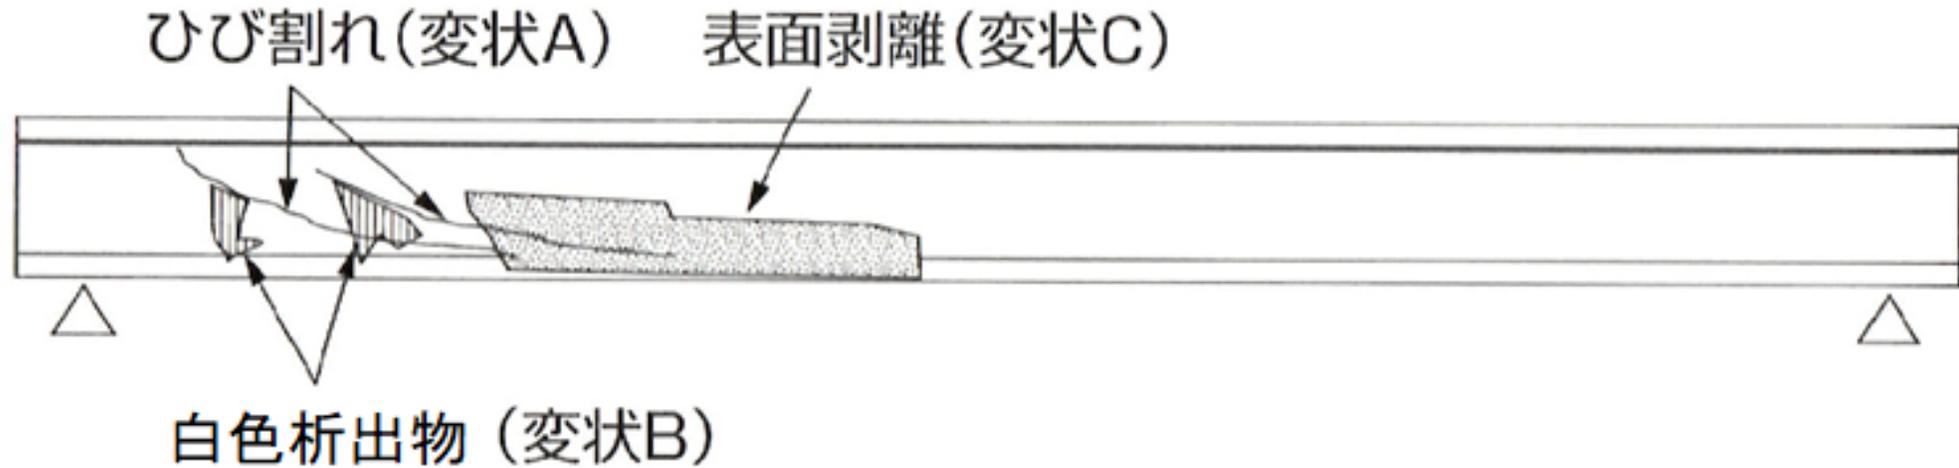
【図1】から読み解くべき事項

【変状A; ひび割れ】

- ⇒ 支点付近の桁側面の斜め方向ひび割れは、PC鋼材の配置方向と一致
- ⇒ PC鋼材が上縁定着されている可能性大

【変状B; 白色析出物】

- ⇒ エフロレッセンス、ひび割れ内の水の移動

【変状C; 表面剥離】

- ⇒ 支間中央部付近にて広範囲に発生

- ⇒剥離面に粗骨材がなく、モルタル断面が露出している状況は、もとの主桁コンクリートの剥離状況とは考えにくい
- ⇒変状Cは過去の断面修復による補修範囲の再劣化であると推察するほうが自然

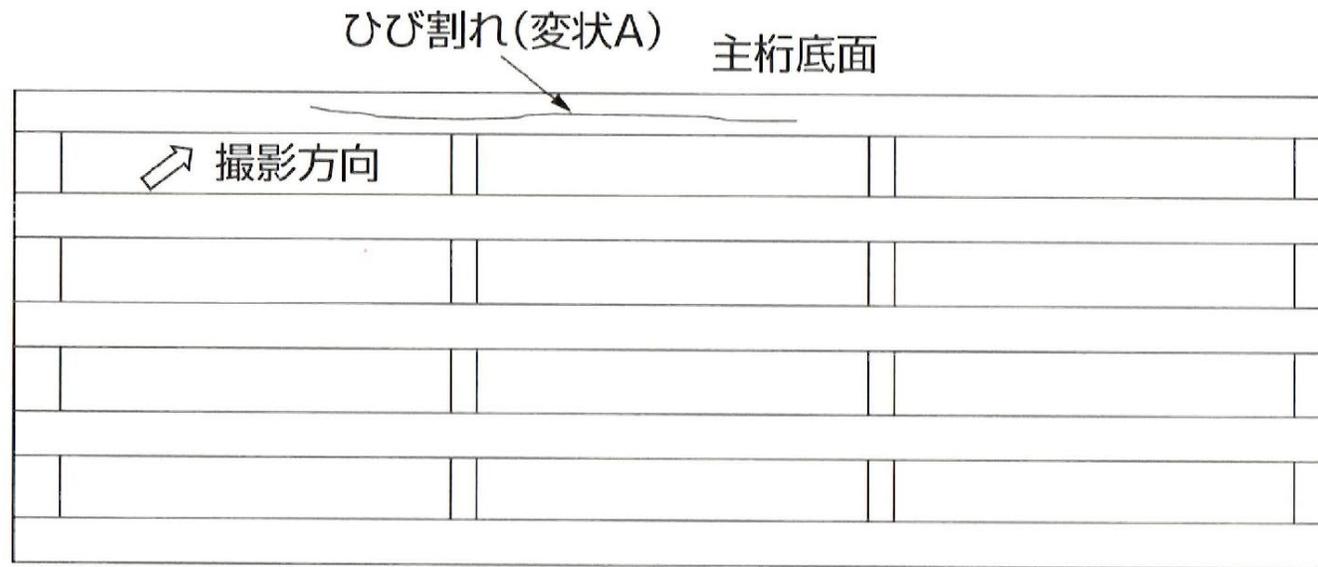
【図2】から読み解くべき事項

【変状A; ひび割れ】

- ⇒支間中央部付近の主桁底面に、橋軸方向に沿って発生
- ⇒側面図に示された斜め方向ひび割れと同様に、こちらもPC鋼材の配置方向と一致している

【変状の発生状況】

- ⇒同一構造物内で主桁1本のみに変状が生じている

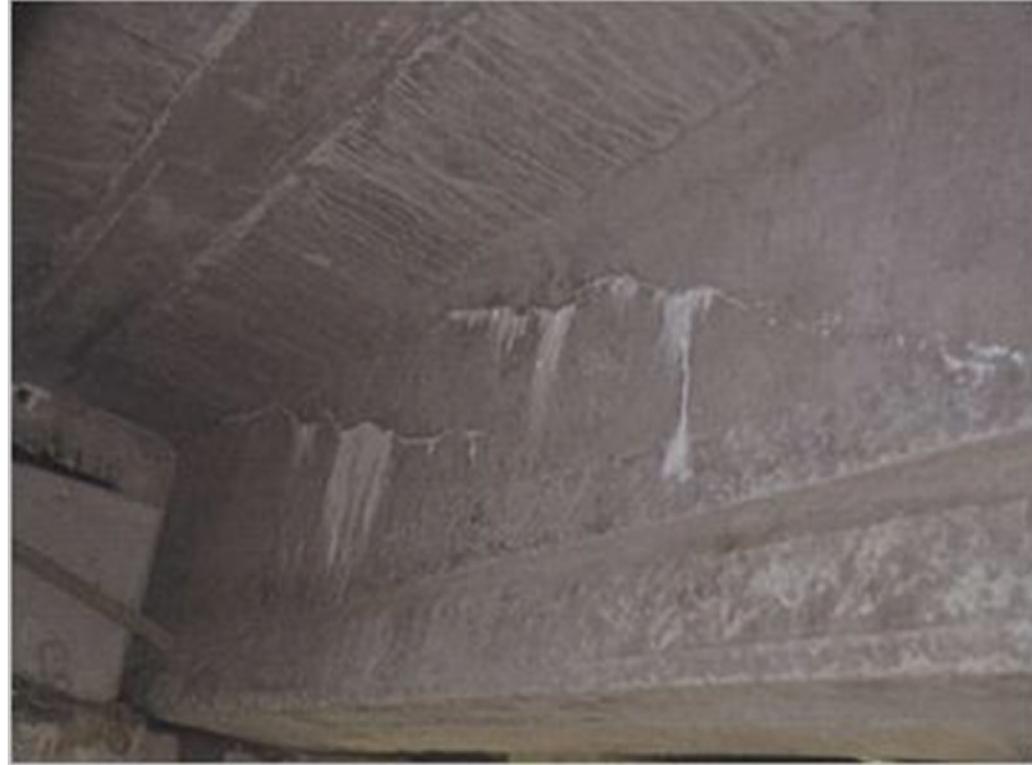
【写真1】から読み解くべき事項

【ひび割れおよび白色析出物】

- ⇒PC鋼材の曲げ上げ配置とひび割れの方が一致
- ⇒PC鋼材が上縁定着されている可能性大
- ⇒白色析出物の発生から、ひび割れが漏水を伴うものと推察

調査の結果、このPC桁にはひび割れや白色析出物、剥離などの変状が認められた。表2に各変状の内容を、写真1にひび割れおよび白色析出物の状況を示す。
