【記述式問題の解答指南】

記述式課題2

写真1は、**温暖な内陸部**にある**PC単純プレテンションホロー桁橋**（3径間）である。この橋梁の側断面を図1に、断面図を図2に、諸元を表1にそれぞれ示す。

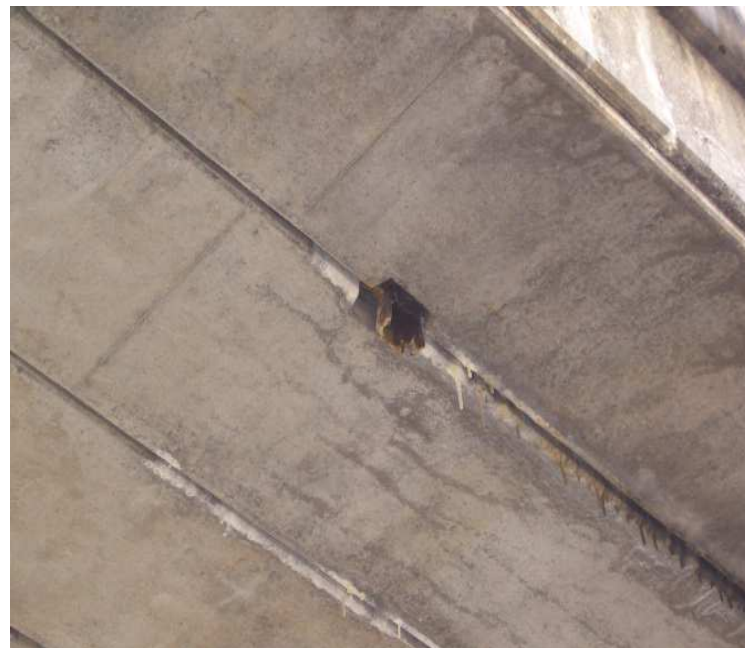
【写真3】から読み解くべき事項

【ホロ一桁の桁間(間詰部)より白色析出物】

- ⇒白色析出物は遊離石灰の可能性が高い
- ⇒遊離石灰であれば、桁間に水の流れ(漏水)がある
- ⇒ということは、**床版防水工**がなされていない可能性がある

⇒床版防水工がなされていないか、既に劣化して機能不全の状態である可能性

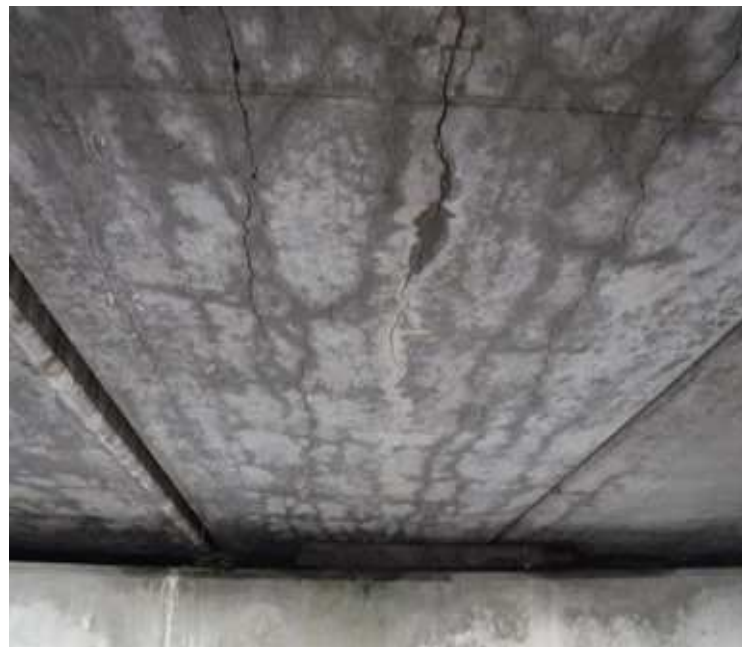
【写真4】から読み解くべき事項

【ホロー桁下面に橋軸方向のひび割れ】

- ⇒ 橋軸方向のみで橋軸直角方向には発生していない
- ⇒ PC部材のASRによる膨張性ひび割れのパターンと一致
- ⇒ ただし、PC鋼材の腐食によるひび割れ方向とも一致
- ⇒ ひび割れ付近に局部的に中性化が進行する可能性はある

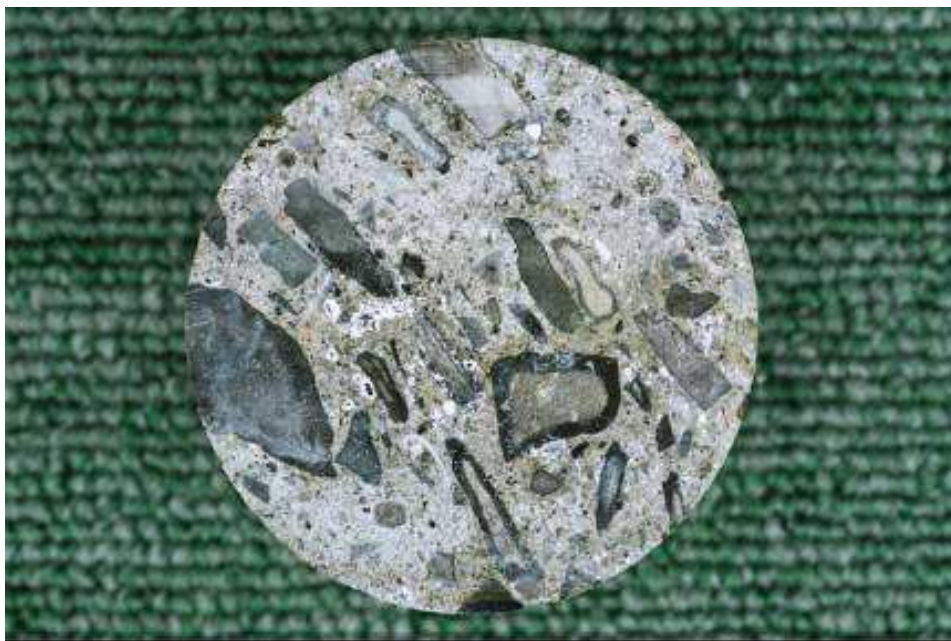
【写真5】から読み解くべき事項

【コア切断面の骨材の様子】

- ⇒一部の骨材に反応リムが認められる(ASRの示唆)
- ⇒一部の骨材周囲に白色析出物(アルカリシリカゲルの可能性)が認められる(ASRの示唆)
