# 建設コンサルタントから見た 道路トンネル維持管理の現状と課題

インフラメンテナンス  
研究委員会Ⅲ  
道路トンネル分科会  
幹事

(株)エイト日本技術開発  
河原幸弘

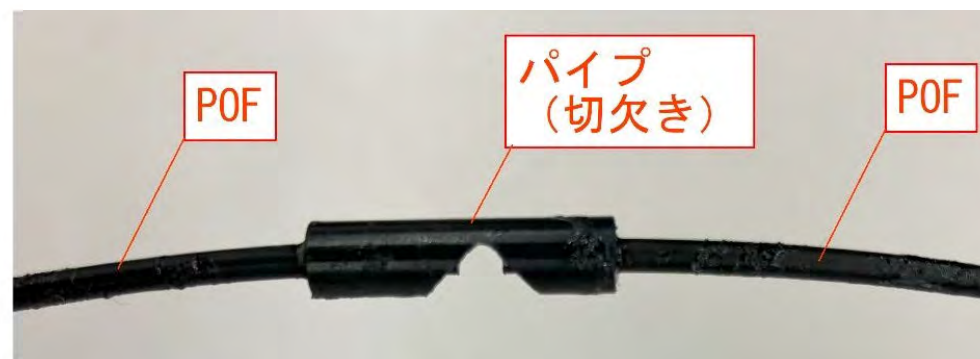
今期フィールド実証実験  
使用センサ(予定)(市販パイプ)

昨今、NATMトンネルで覆工厚が薄く、背面空洞が確認される変状事例が増えており空洞充填監視技術の発展としてOSVフィールド実証実験を行い、得られた結果および知見から今後の計測方法について考察を行う。

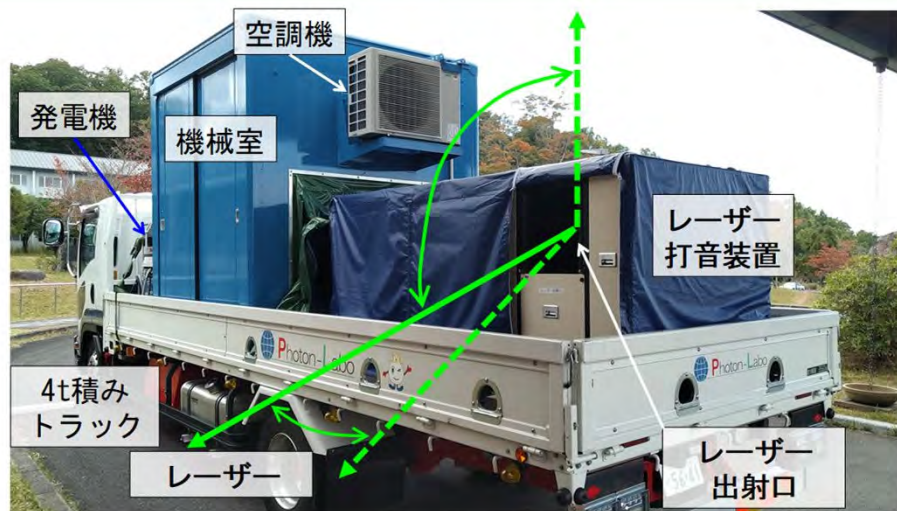
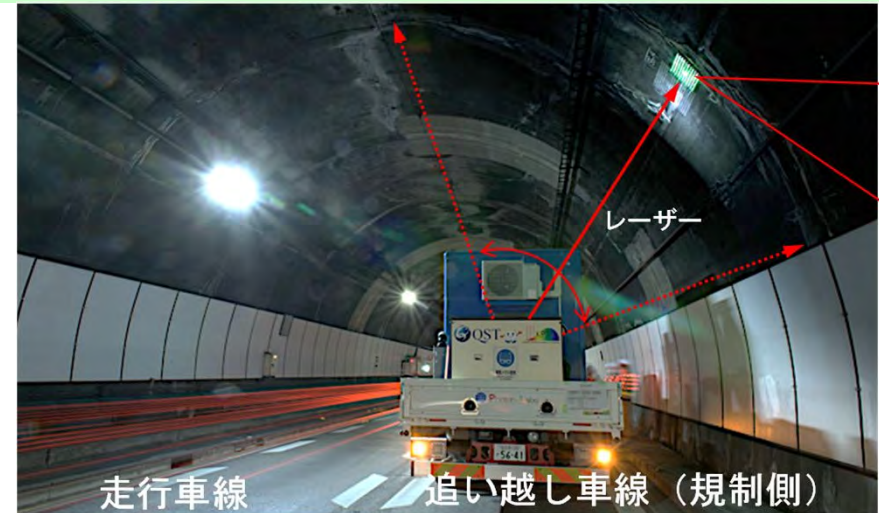
図4.2 レーザー打音検査装置 光が散乱するため、作業中は規制が必要

■レーザー打音検査装置は、毎秒10回のレーザー照射により、ラスター（格子状）スキャンを可能としており、覆工コンクリート面の面的な検査を行うことができる。

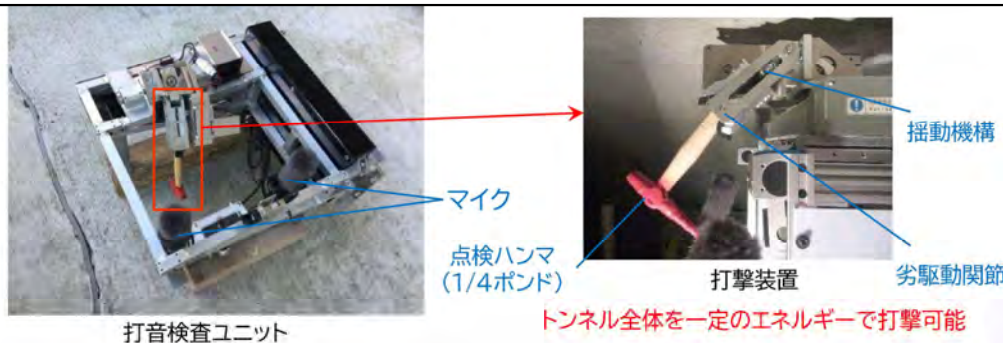
図4.6 打音検査ユニットの概要

打音検査ユニットは、モータ駆動により打撃を加える「打撃装置」と、その反響音をとらえる「集音装置」、そして集音した打音データを解析してうきなどの変状を抽出するための「自動変状抽出システム」から構成される。

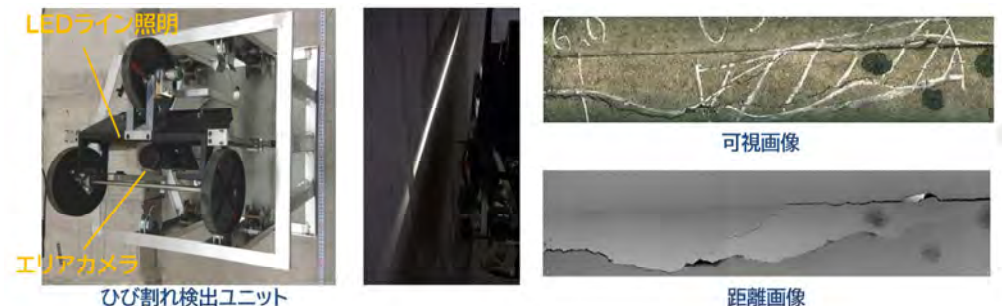
図4.7 ひび割れ検出ユニット

- LED照明とエリアカメラと撮像用コンピュータから構成される。
- 撮像ユニットの移動に合わせて自動で撮影・保存され、即座にひび割れ検出。
- 光切断法を用いた3次元形状計測によって、可視画像と距離画像を同時に撮影し、コンクリート表面よりも奥行きのある黒い線を識別することで、ひび割れを自動検出する。

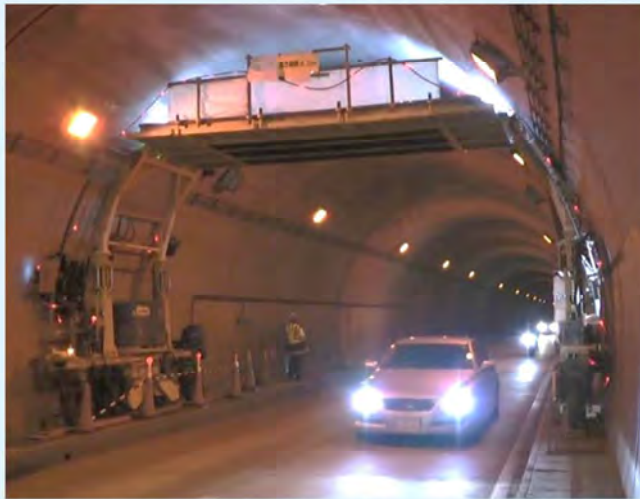
ガントリーフレーム型

- 点検時に車への交通規制が不要
- 技術者の熟練度によらない定量的な点検ができる
- 点検調書の作成が従来よりも早くできる
- 画像データや打音データが記録されるため、現場以外でもトンネルの状態を確認できる

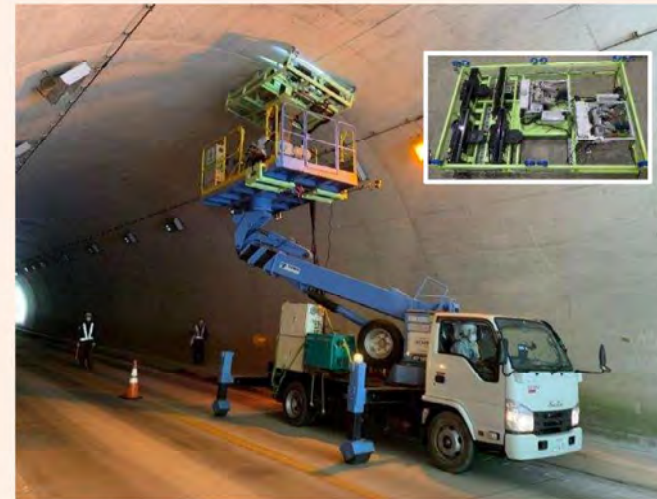
高所作業車型

■高所作業車型：高所作業車の作業床に、モータによりトンネル周方向に回転可能な装置を取り付け、この装置に打音検査ユニットと撮像ユニットを搭載する。

- 点検スピードが人の約2倍  
(変状が多いほど効果大きい)
- 従来点検よりも少ない人数で点検が可能
- 点検費用が削減可能
- 画像データや打音データが記録され、点検調書の作成が従来よりも早くできる

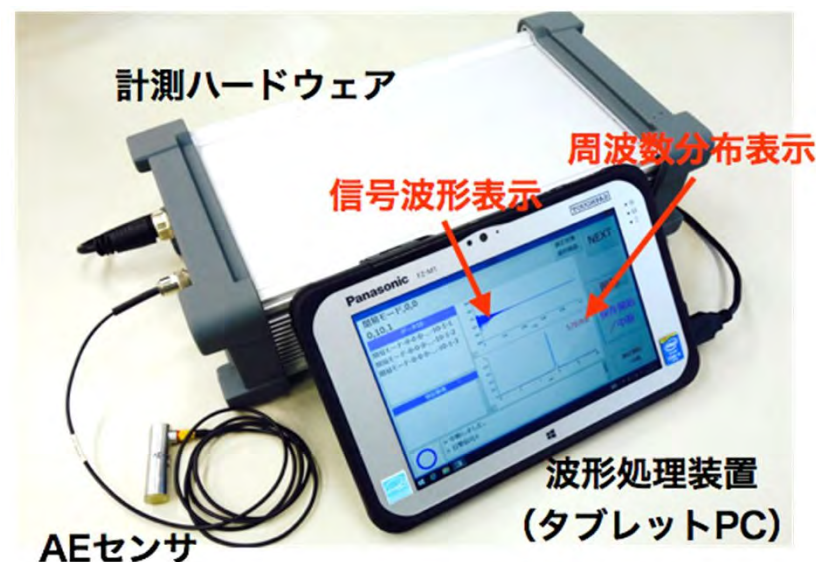
図4.13 デジタル打音検査の概要

トンネル覆工コンクリート、附属物等を対象に、AEセンサを用いた打音計測装置を用い、デジタル化された振動情報から、コンクリートのうき、はく離、内部欠陥およびボルトのゆるみを把握する技術である。打音検査装置は右図に示すようにAEセンサ、計測ハードウェア、波形処理用のタブレットPCで構成され、バッテリー駆動のポータブルな計測システムである。

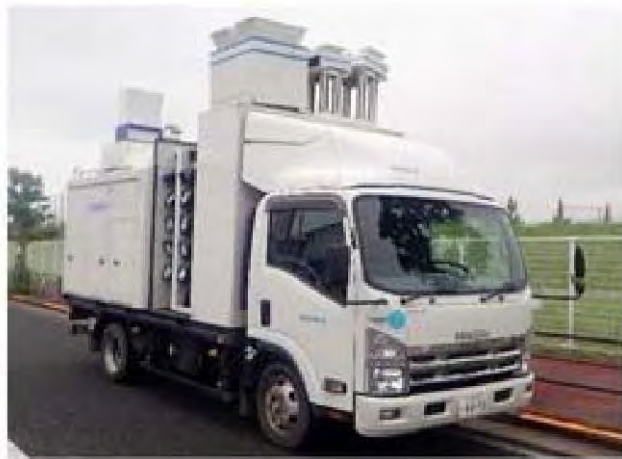
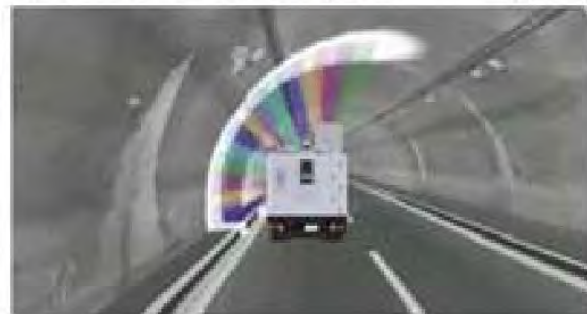
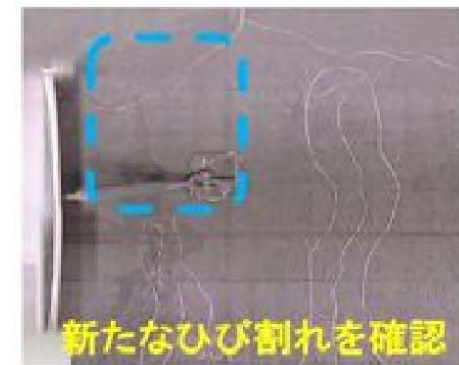
図4.14 技術概要

時速50～70km/hで走行しながら計測

0.2mm幅のひび割れ検出精度

⇒ 近接目視の支援，効率化，正確な位置の把握

画像(カメラ)

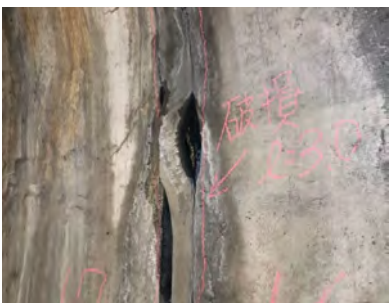
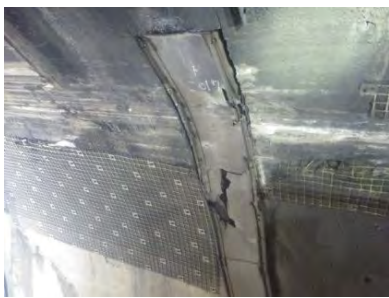
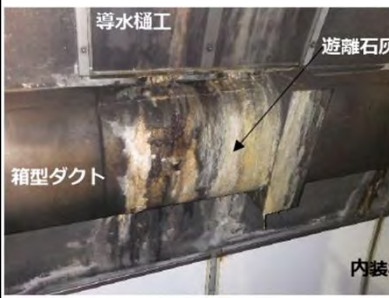
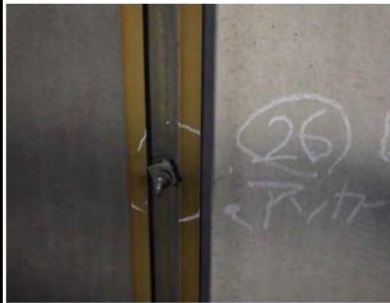
| ①材質劣化 | ②破損 | ③自然環境 | ④設計想定外 | ⑤施工不良 |
|---|---|---|---|---|
| 補修対策設置以降の経年劣化等により補修部材が機能不全を起こしている状態 | 通行車両などによる接触や衝突により補修部材が破損している状態 | 補修部材が設置される自然環境(漏水, 凍害等)による機能不全, また発錆や腐食による変状の発生 | 補修部材の設置範囲の不足や変状進行による対象範囲の拡大等, 当初の対策目的が満足できていない状態 | 施工時の補修部材の取付不良や脱落などによる補修部材の機能不全を起こしている状態 |

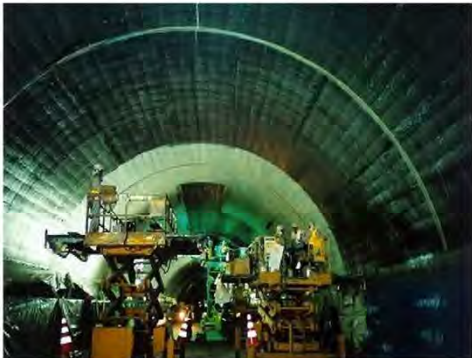
| 補修対策工 | 概要図 | 工法概要 | 経年劣化の特徴 |
|---|---|---|---|
| シート系当て板工<br>：繊維シート工<br>(炭素繊維シート) | | 覆工表面に炭素繊維シートをエポキシ樹脂系接着材で含浸接着し、覆工と一体化させる工法 | <ul style="list-style-type: none"> <li>・シートの汚れ</li> <li>・<u>シートの剥がれ</u></li> <li>・シートの腐食<br/>(繊維のほつれ、孔食)</li> <li>・<u>車両接触等による擦痕</u></li> <li>・<u>漏水箇所での滞水</u>によるシートのはく離</li> </ul> |

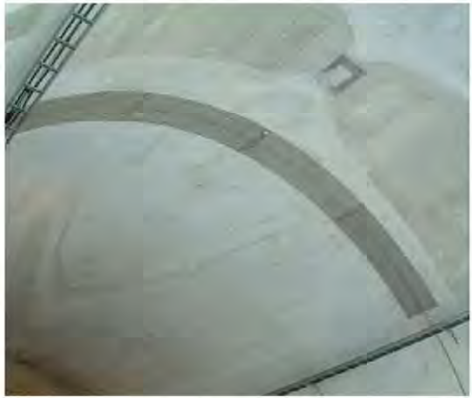
| 補修対策工 | 概要図 | 工法概要 | 経年劣化の特徴 |
|---|---|---|---|
| ネット工<br>：FRPメッシュ工 | | 高剛性の難燃性炭素繊維製グリッドとガラスメッシュを一体化したネット系のトンネルはく落を防止する工法 | <ul style="list-style-type: none"> <li>・FRPネットの汚れ</li> <li>・FRPネットの腐食、破断</li> <li>・<u>アンカーボルトの腐食、脱落</u></li> <li>・<u>車両接触等による擦痕</u></li> </ul> |

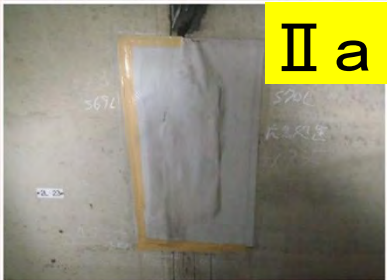
| <p><u>当て板工の劣化事例</u><br/>(繊維シート系)</p> <ul style="list-style-type: none"> <li>・部位:アーチ部</li> <li>・当て板の<b>繊維シートに、うき、はがれが生じている</b></li> </ul> | <p>II a</p> |

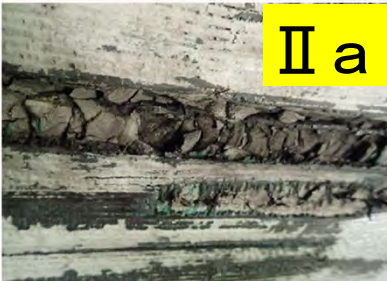
| <p><u>当て板工の劣化事例</u><br/>(繊維シート系)</p> <ul style="list-style-type: none"> <li>・部位:アーチ部</li> <li>・<b>車両衝突による破損</b></li> </ul> | <p>II a</p> |

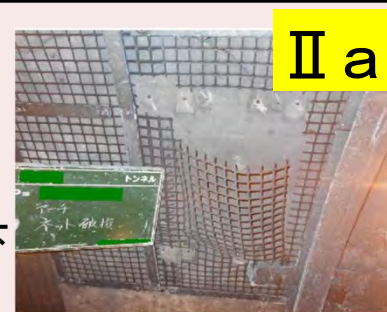
| <p><u>当て板工の劣化事例</u><br/>(金網・ネット系)</p> <ul style="list-style-type: none"> <li>・部位:アーチ部</li> <li>・<b>ネットの押えアンカーが腐食により脱落し、ネットが垂れ下がっている</b></li> </ul> | <p>II a</p> |

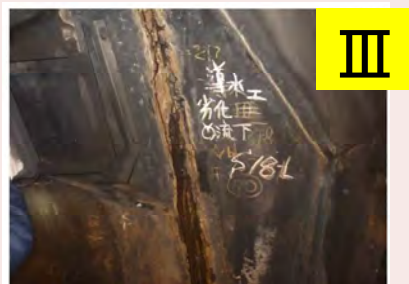
##### 溝切り工の再漏水事例

- ・部位：覆工横断目地部
- ・溝切り工の**ゴム製シール材が破損**し漏水が生じている。

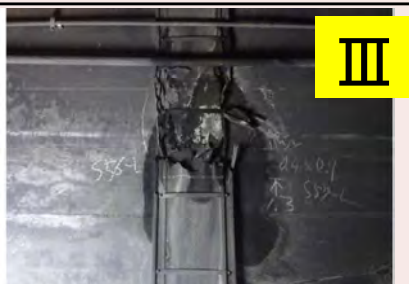
##### 導水樋工の再漏水事例

- ・部位：覆工横断目地部
- ・導水樋工の**一部が破損・欠損**し漏水が生じている。

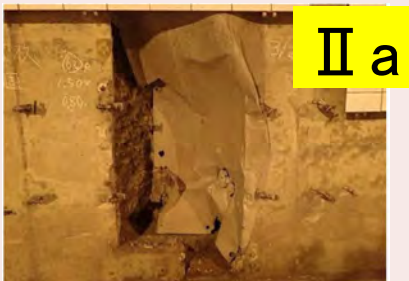
##### 防水パネル工の再漏水事例

- ・部位：覆工側壁部
- ・防水パネルが**車両衝突により破損**し漏水が生じている。
