# 道路インフラの維持管理に関する 最近の話題

中部地方整備局  
道路部 道路保全企画官  
大竹 庸訓

1. 老朽化のはなし
2. 老朽化対策のはなし
3. 最近の損傷事例
4. 対策の支援に向けたとりくみ
5. 最近の話題

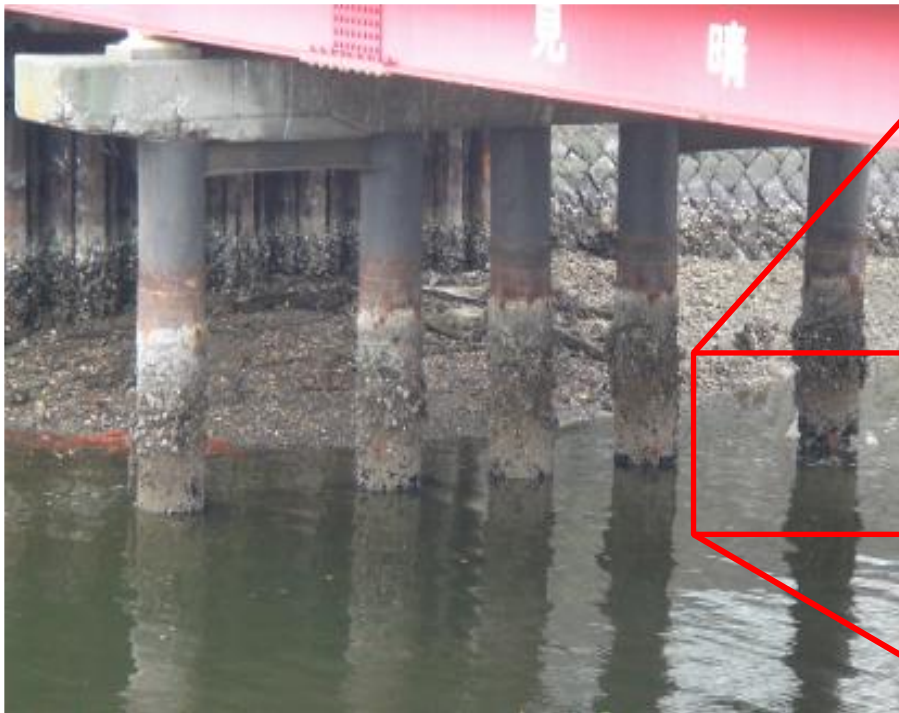
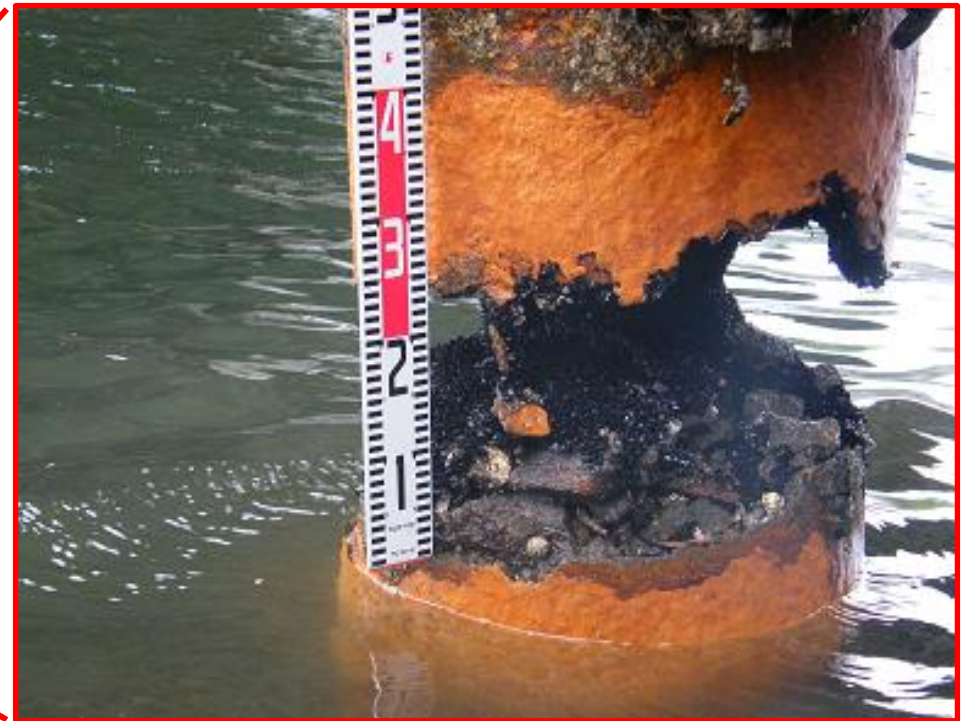
○ 緊急的に整備された箇所や水中部など立地環境の厳しい場所などの一部の構造物で老朽化による変状が顕在化

※水中部から調査を実施したところ鋼製杭橋脚に著しい腐食を確認

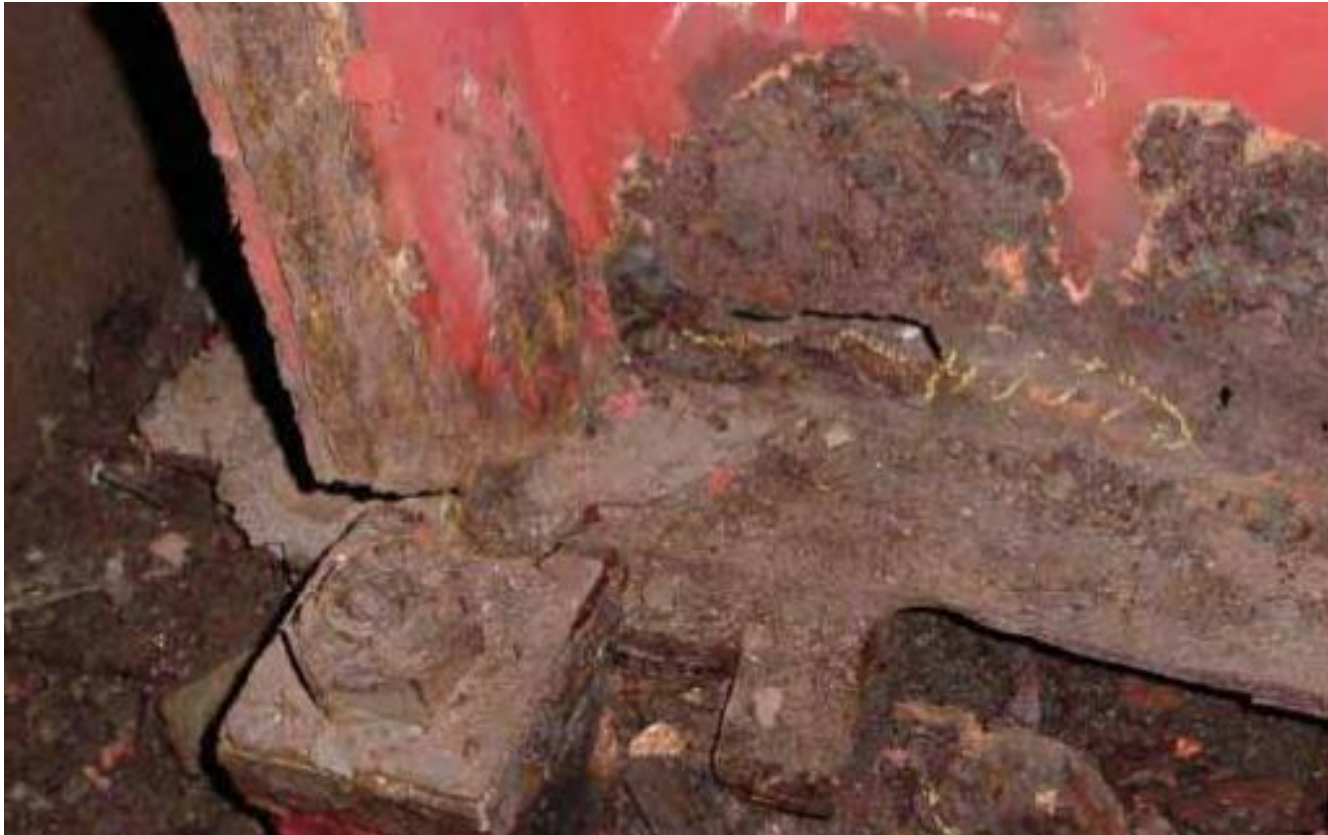
○ 積雪寒冷地など立地環境の厳しい場所などの一部の構造物で老朽化による変状が顕在化

支承の腐食による機能障害  
と主桁ウェブに腐食が生じ  
ている。

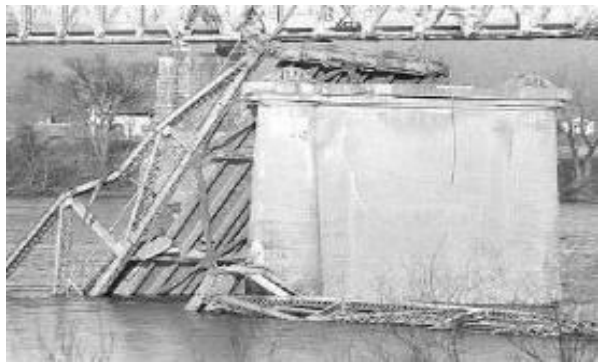
## シルバー橋 (アメリカ、1967)

橋種 : アイバーチェーン吊橋  
施工年次(年齢) : 1928(39年経過)  
原因 : 吊り材の腐食、疲労など

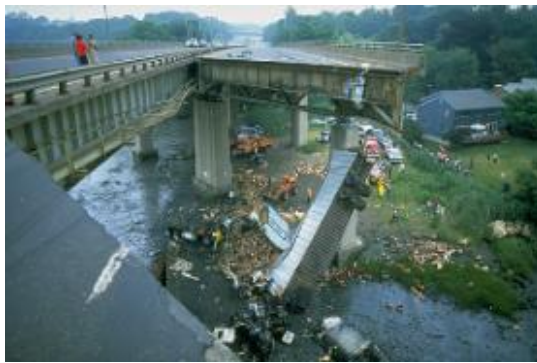
## マイアナス橋 (アメリカ、1983)

橋種 : 鋼ゲルバー桁橋  
施工年次(年齢) : 1958(25年経過)  
原因 : 吊り材の疲労

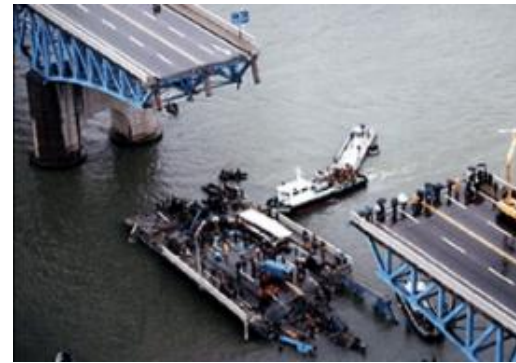
## ソンス 聖永大橋 (韓国、1994)

橋種 : 鋼ゲルバートラス橋  
施工年次(年齢) : 1958(25年経過)  
原因 : 吊り材の疲労

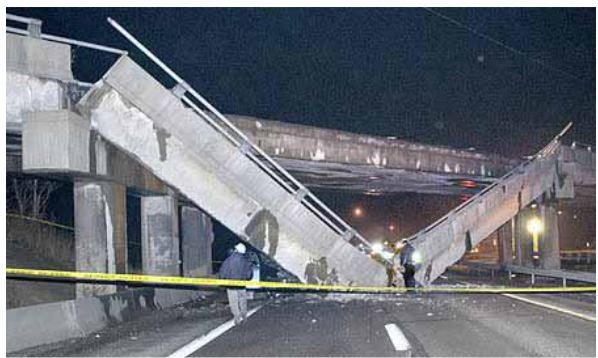
## コンクリート跨道橋 (アメリカ、2005)

橋種 : PC橋 ※I-70跨道橋  
施工年次(年齢) : 1960(45年経過)  
原因 : 鉄筋腐食(塩害)

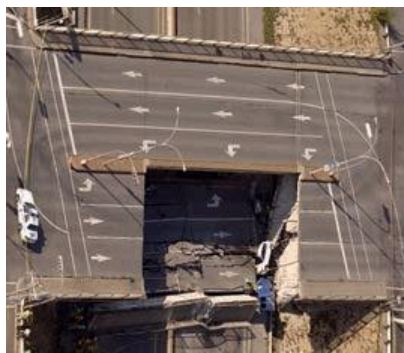
## デ・ラ・コンコルド跨道橋 (カナダ、2006)

橋種 : 方杖ラーメンコンクリート橋  
施工年次(年齢) : 1968(38年経過)  
原因 : 桁連結部の破壊

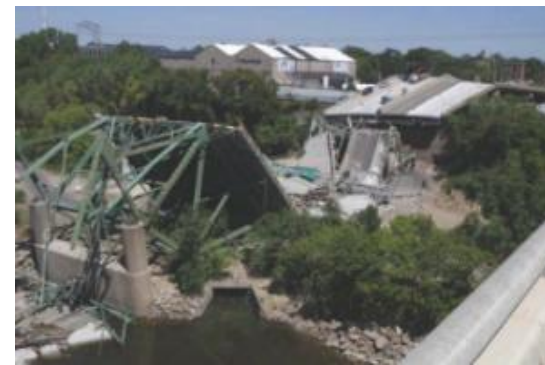
## ミシシッピ川橋 (アメリカ、2007)

橋種 : 鋼トラス橋 ※I-35W橋  
施工年次(年齢) : 1967(40年経過)  
原因 : 格子部補強材の厚さ不足

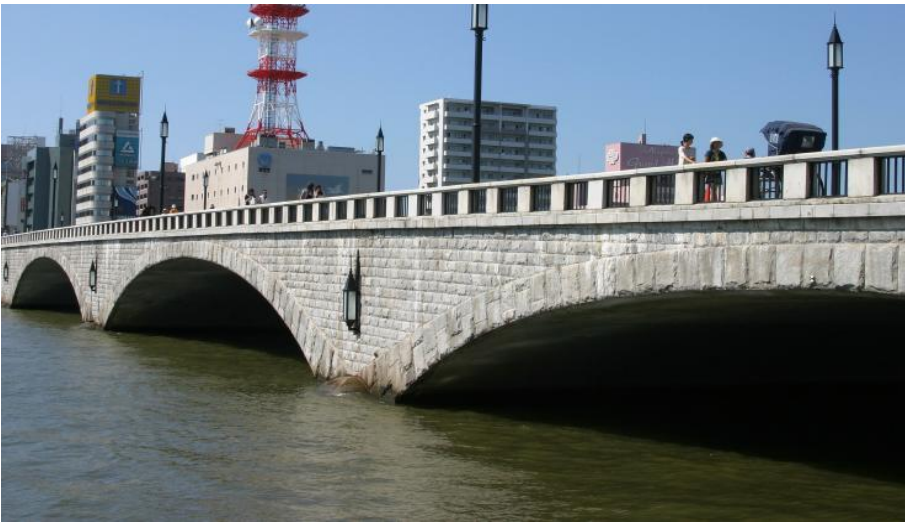
萬代橋(国道7号新潟市)

○ 適時適切な補修・補強により、80歳を超えても大きな損傷もなく使用

1929(昭和4)年開通:97歳

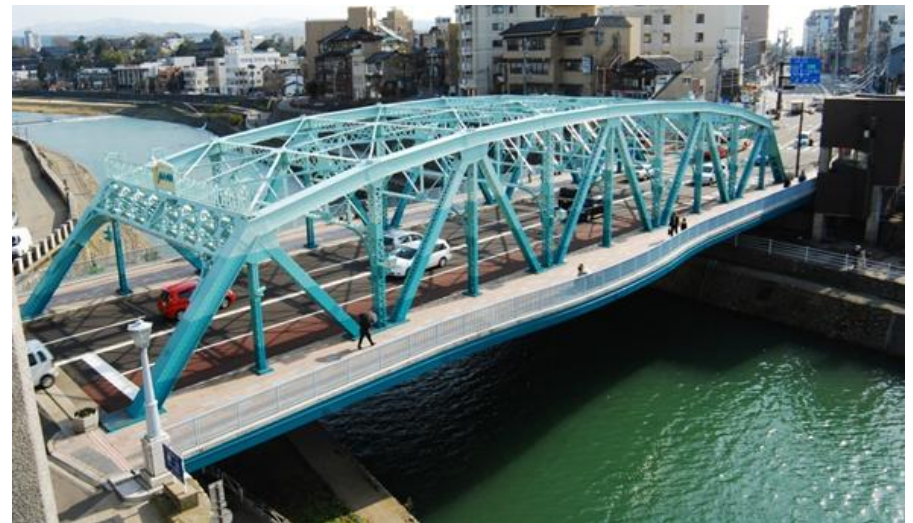
犀川大橋(国道157号金沢市)

1924(大正13)年開通:102歳

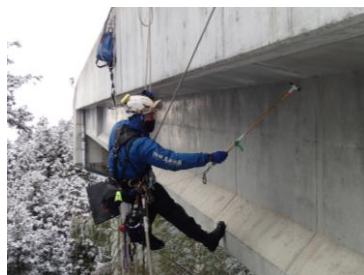
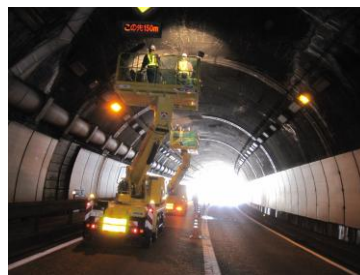
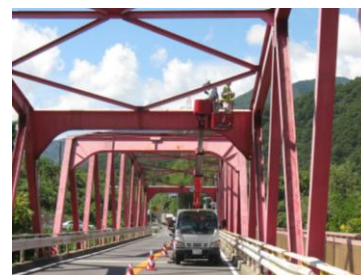
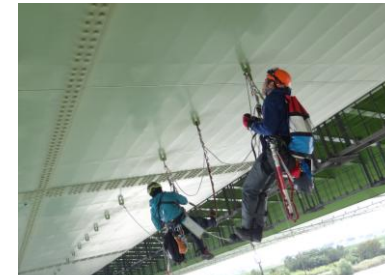
- 橋梁(約73万橋)・トンネル(約1.2万箇所)等は、**知識と技能を有する者**が5年に1度、近接目視を基本とする全数監視を実施
- 点検を行ったときには、施設の健全性の診断を行い、その結果を統一的な区分に分類。

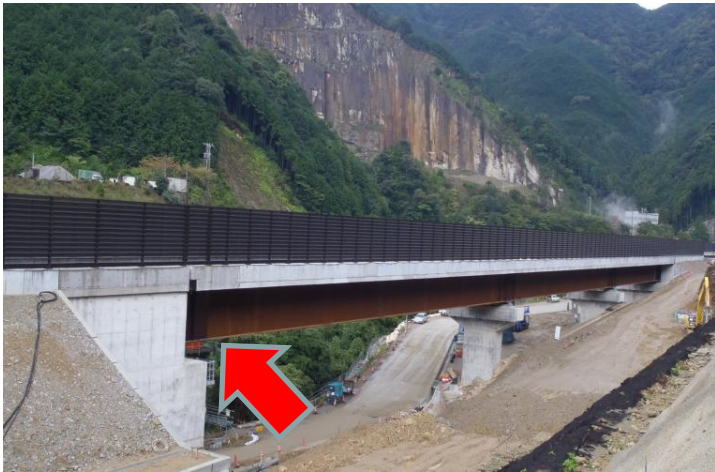
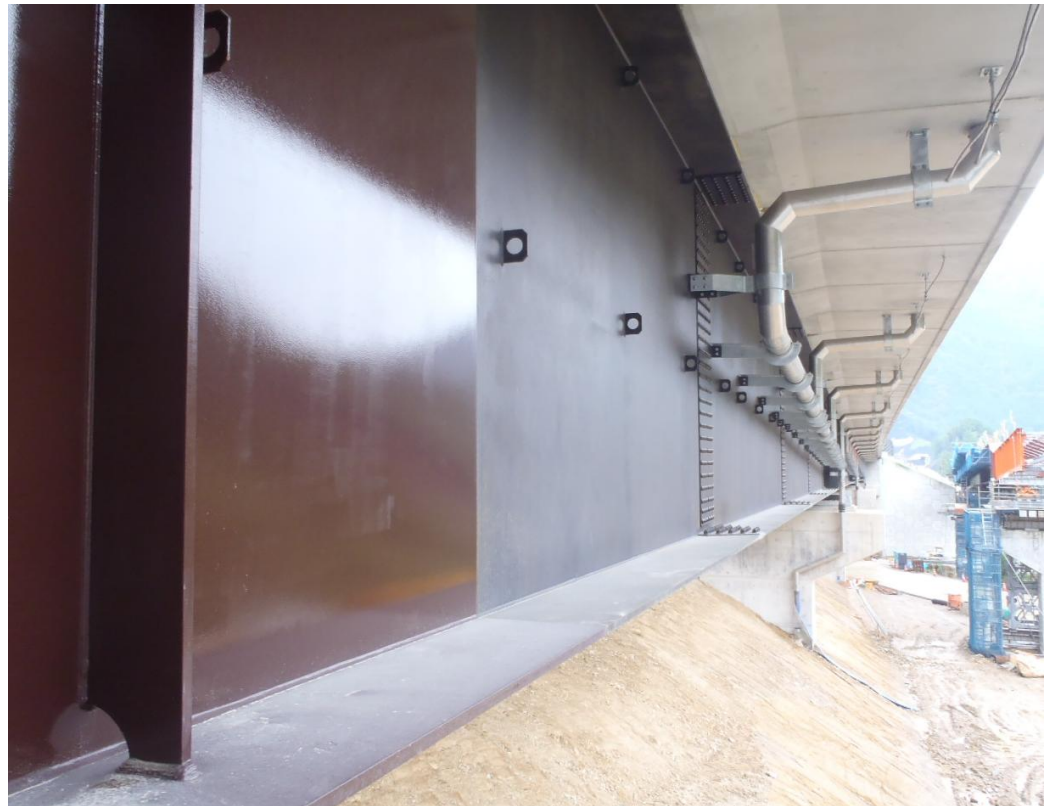
## ①鋼材の腐食防止

○桁端部は通気性が悪く、路面排水処理の不備や、伸縮装置からの漏水などにより、長時間湿潤状態となることが懸念される。

○(耐候性鋼材)桁端部を塗装することにより、漏水等による腐食を防止

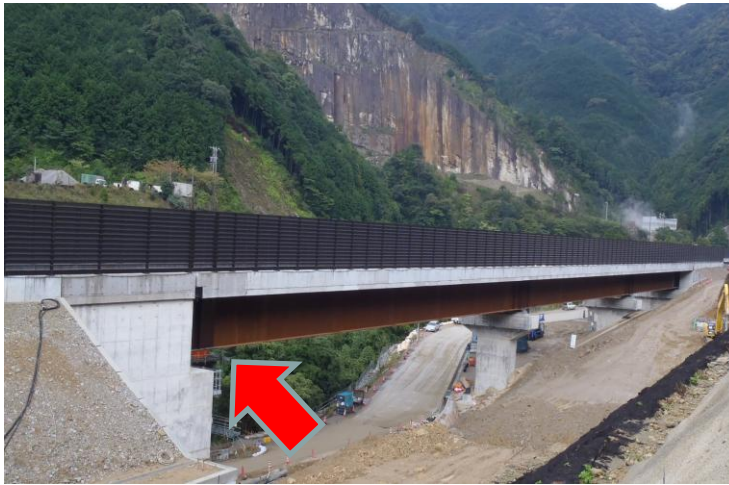
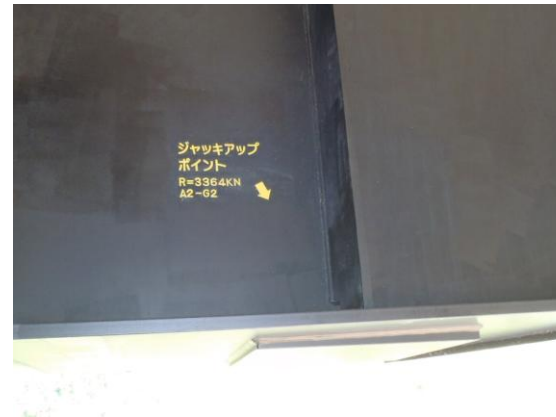
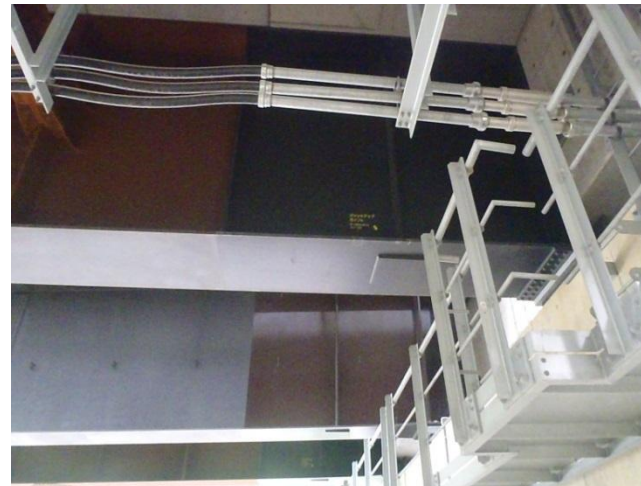
## ②補修の容易性向上

- 鋼橋では、将来の支承取り替えや損傷に備え、ジャッキアップに配慮した構造とする
- ジャッキアップスペースの確保（橋座面と主桁）とジャッキ設置箇所を明示

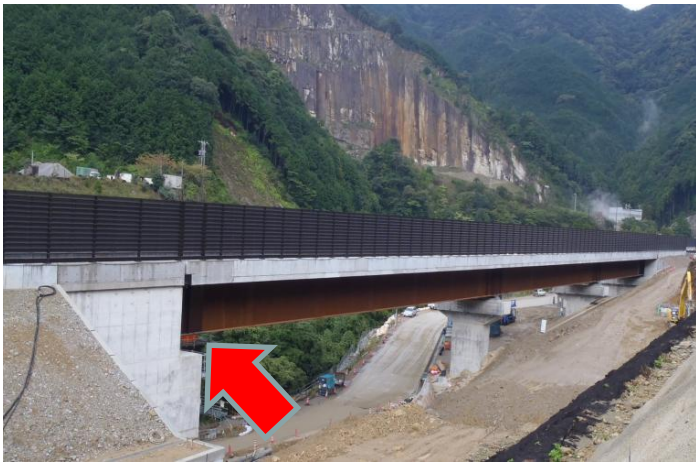
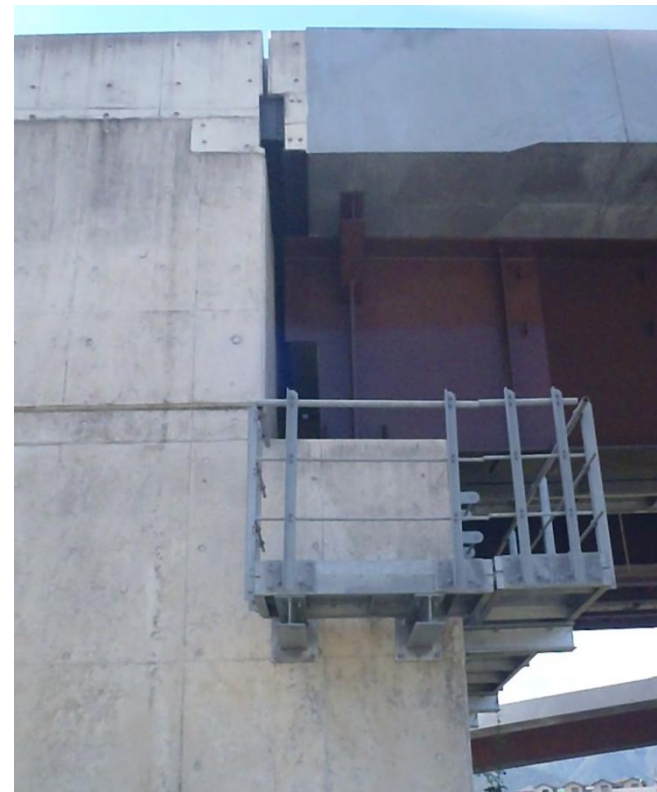
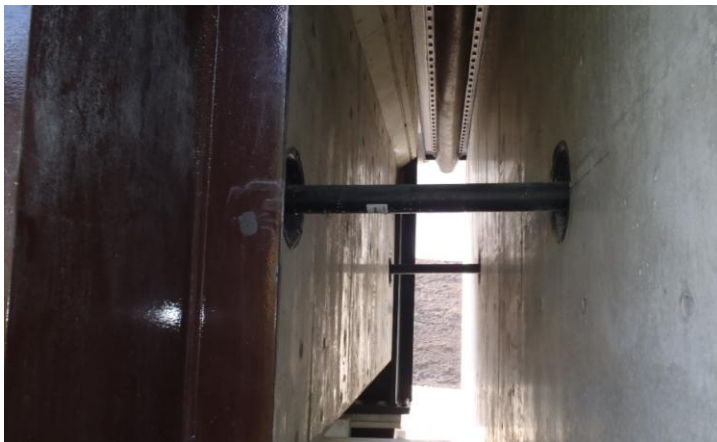
## ③点検性の向上

○桁端部の通気性と維持管理の向上を図るため、桁端部とパラペット前面のスペースを設け、必要に応じて切り欠きを設置。

桁端部とパラペット前面にスペース設置

桁端部に切り欠きを設置

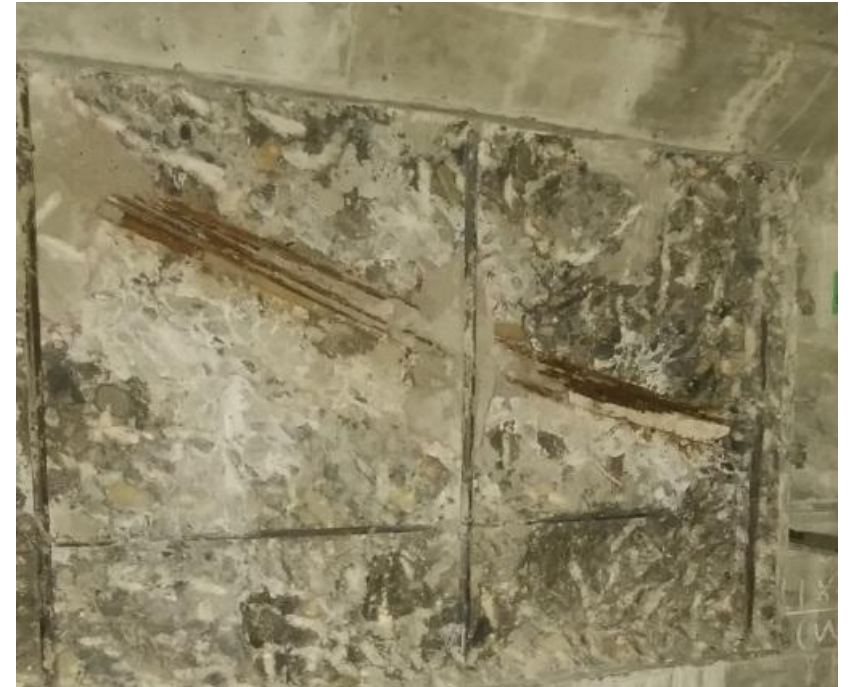
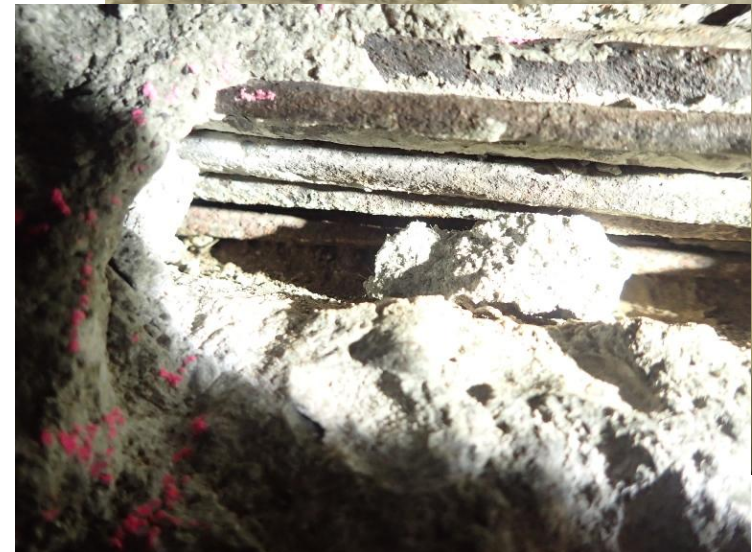
# PCケーブルの破断

## 【主たる損傷原因】

橋面からの雨水が上縁定着部から浸水し、竣工時からの未充填部を中心に鋼材腐食・破断、コンクリート剥離に及んだものと推察。

## 【その後の対策】

・橋体自体の老朽化は否めないため、架け替え。  
→R5架け替え完了

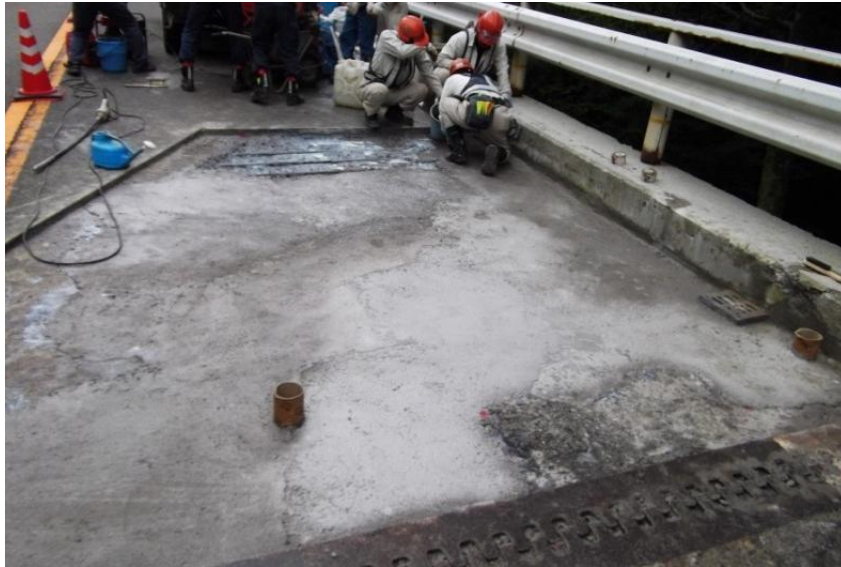
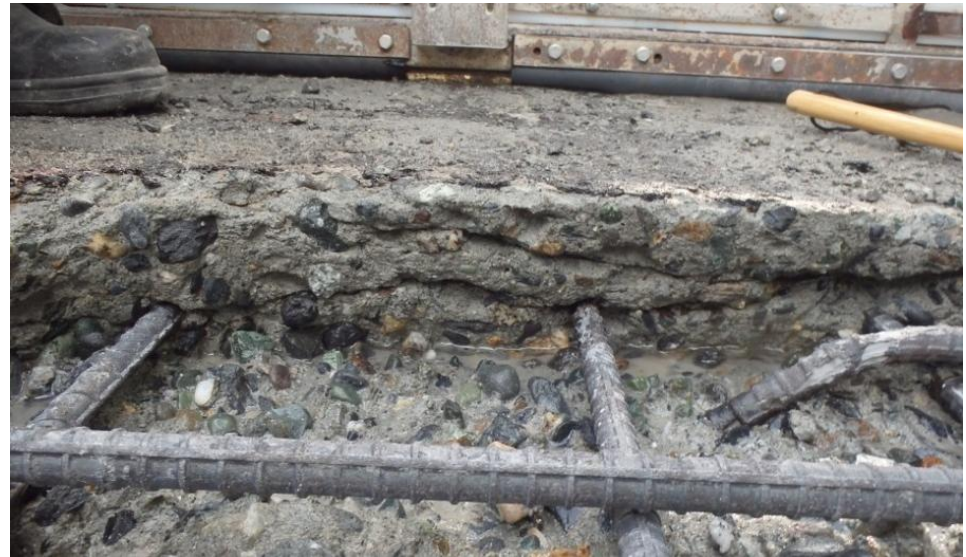
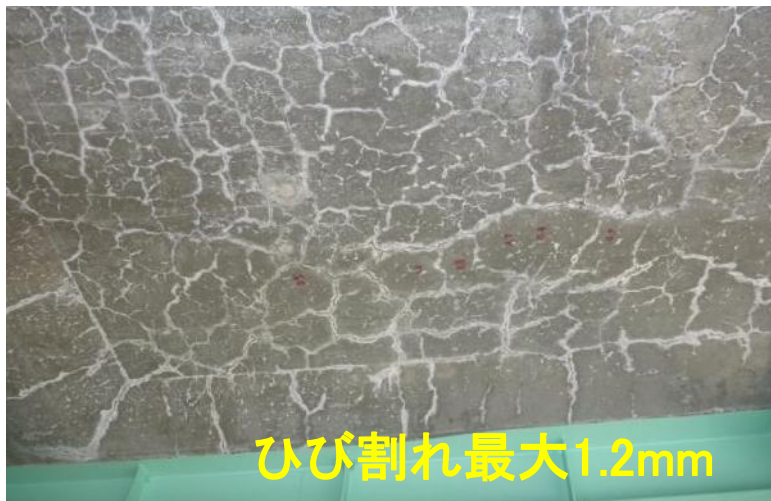
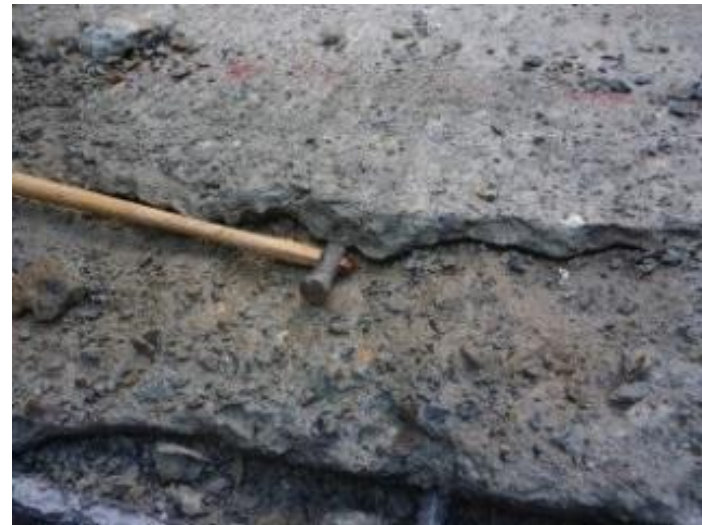
# 床版の再劣化事例

- H14年度 舗装の全面切削オーバーレイ
- H22年度 断面補修、床版防水工、地覆表面保護 等
- H27年4月損傷状況(床版下面)

ひび割れ最大1.2mm

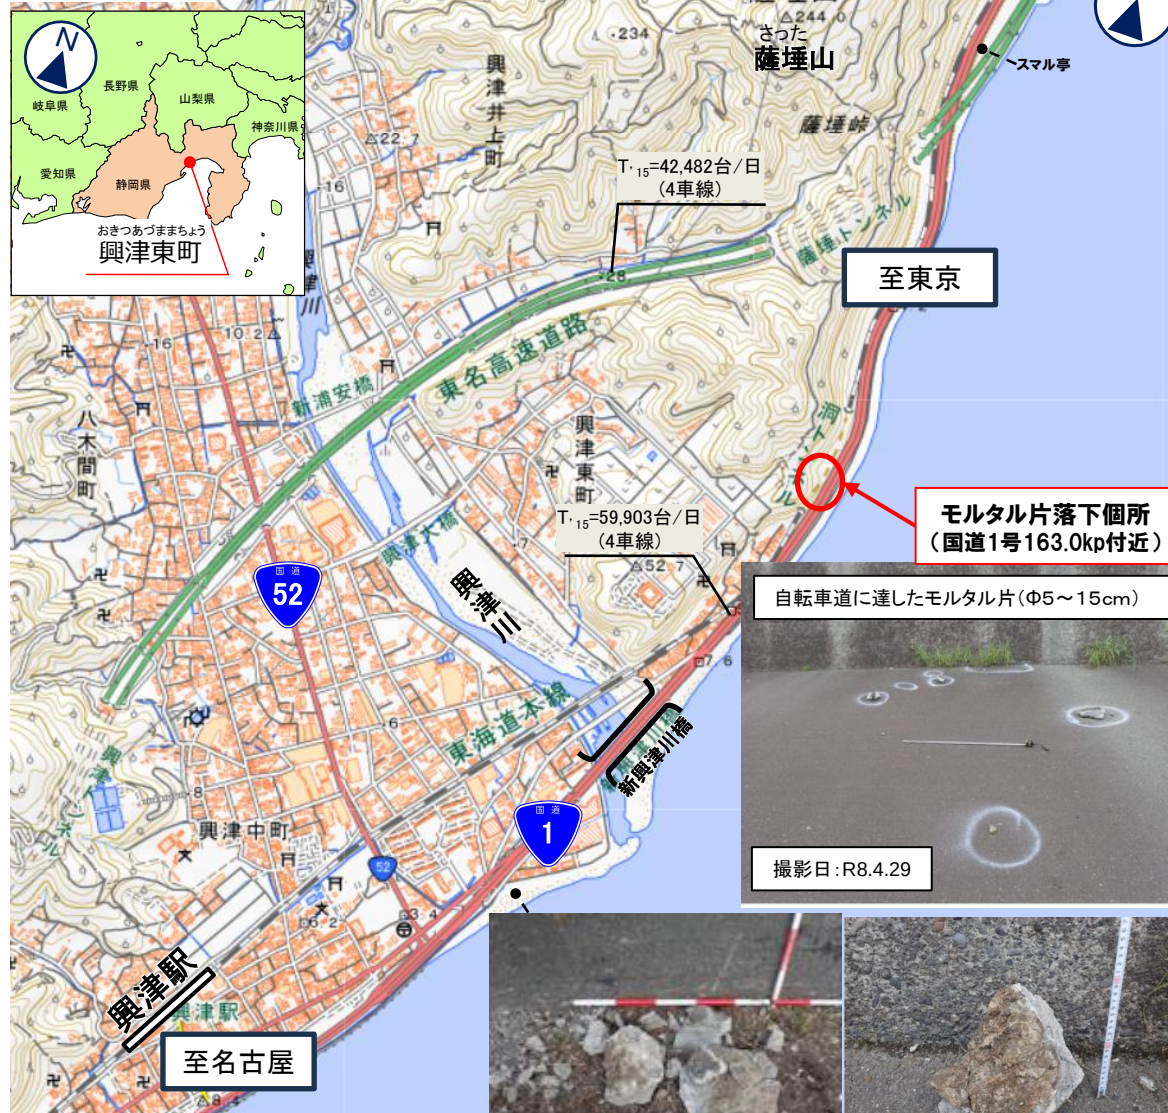
## 【位置図】

# 国道1号興津東町 モルタル剥落の概要 [R8.4.28 22:53頃発生(上下線通行止め)]

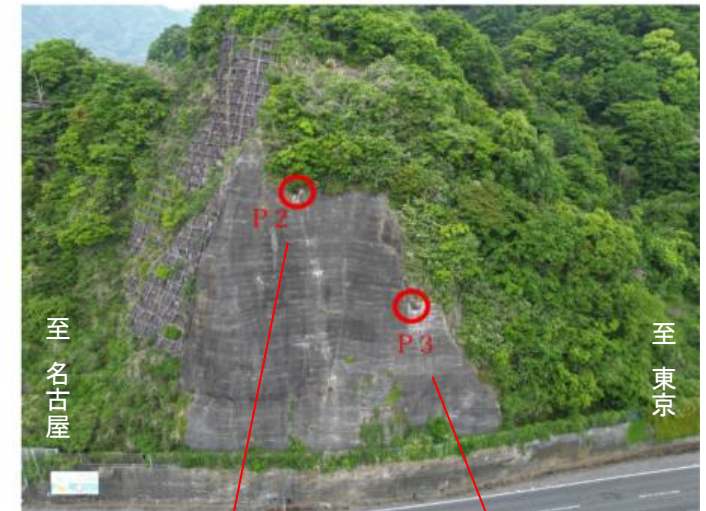
法面全景 (赤○が剥落発生箇所 : 2箇所)

張りCoとモルタル吹付の境界部から剥落

地山と構造物の開口部へ、**雨水、土砂、植生根等の侵入**により、吹付面が弱部となり落下

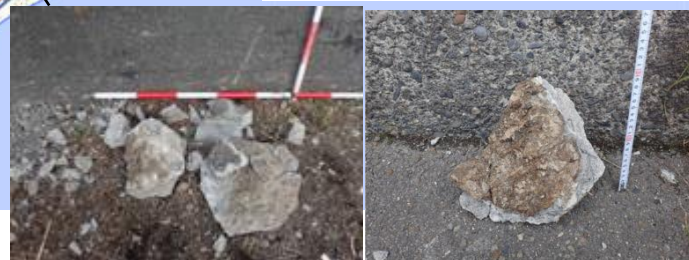
- (応急復旧内容)
- ①吹付Coたたき落とし
  - ②ネット張り

剥落したモルタル片(最大Φ50cm)

剥落したモルタル片に植生根付着確認

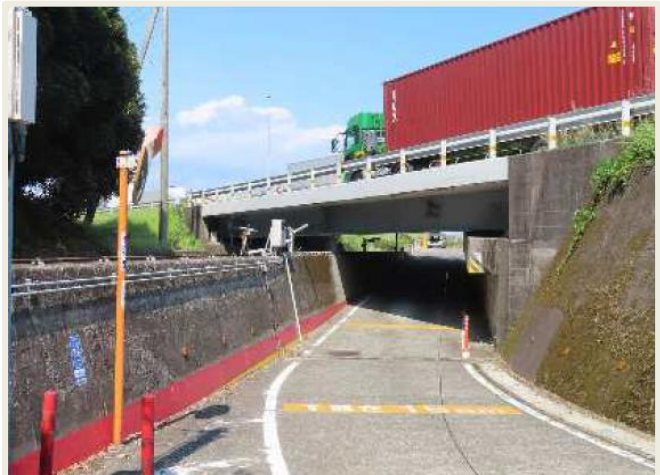
# コンクリート床版の土砂化により伸縮装置(後打ちCO)の一部が沈下(車線規制)

橋梁名 : 嘉右エ門橋上り(かえもんばしのぼり)  
所在地 : 静岡県静岡市清水区蒲原  
路線名 : 国道1号 現道 152kp(上り)  
管轄 : 中部地方整備局 静岡国道事務所  
供用年 : 1970年03月30日

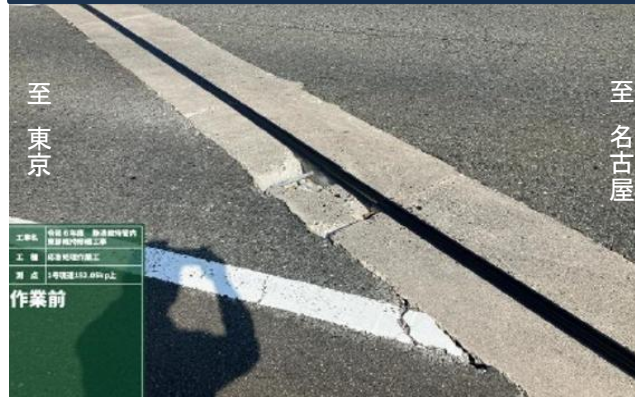
【横断面図】

## 損傷状況(2026.0518発生)

- ① 損傷部(上り線A2橋台路肩側) **水が溜まりやすい構造**
- ② **後打ちCOと舗装の隙間から**コンクリート床版内に**水が浸入**
- ③ コンクリート床版の**土砂化**(床版直上の後打ちCOの一部が沈下)

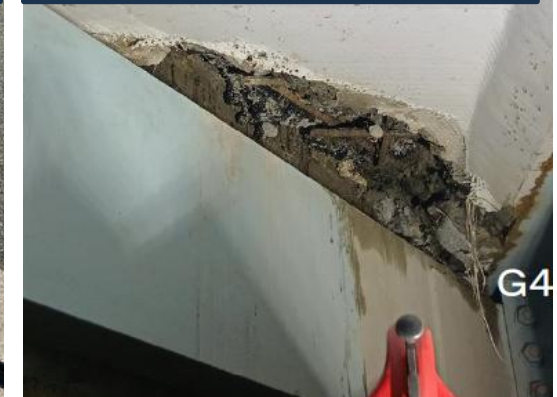
【縦断面図】

## 損傷部直下の土砂化

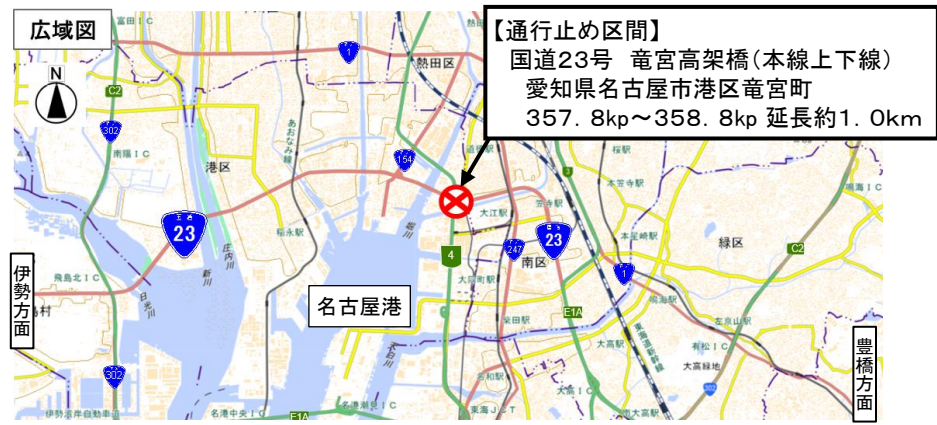
# 国道23号 竜宮高架橋の損傷事例

- 鋼橋主桁ウェブの水平補剛材と水平ガゼットの近接箇所にて約30cmの亀裂を確認
- さらに詳細調査の結果、隣接橋梁含め同構造箇所にて10cm以下の亀裂を複数確認
- 詳細調査及び応急対策完了まで約2週間上下線の通行止めを実施

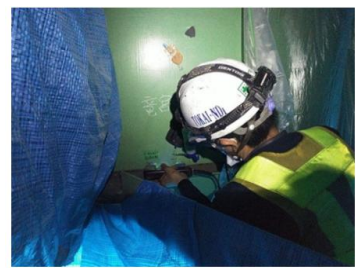
磁粉探傷試験※

※磁粉探傷試験は、鉄鋼等の強磁性材料の表面や表面近郊の微細なきずを磁粉で可視化する非破壊検査手法

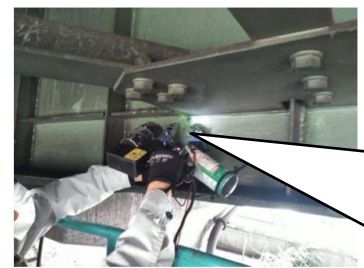
詳細調査状況

亀裂が可視化

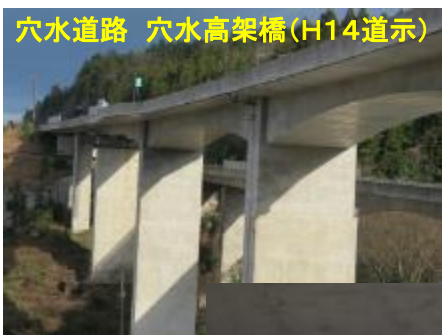
穴水道路 穴水高架橋(H14道示)

- 耐震設計基準が大きく変わった**兵庫県南部地震以後に設計された橋の本体は概ね軽微な被害**にとどまっており、期待した性能が発揮されている。
- 橋脚の補強や落橋防止対策など**耐震補強を行っていた道路橋は致命的な被害を回避**し、復旧の迅速化に寄与している。
- 一方で、古い基準で設計された道路橋の中には落橋には至ってはいないものの深刻な被害も見られ、**未対策橋梁の対策を急ぐ必要**がある。

## ① 新しい基準の橋の損傷例

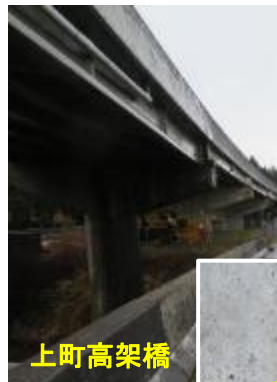
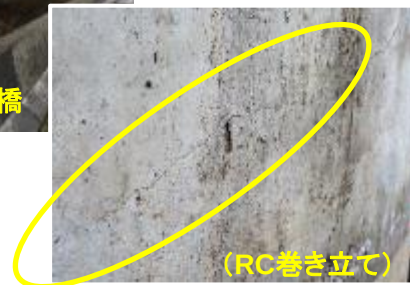
上町高架橋

## ② 耐震補強が復旧に寄与した例

(RC巻き立て)

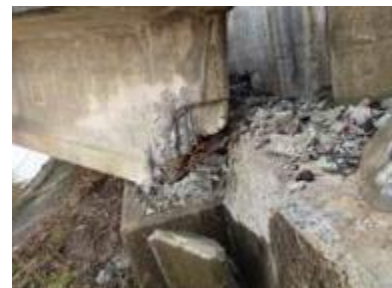
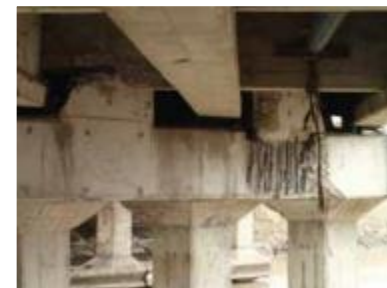
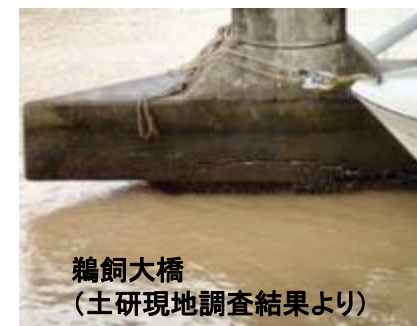
鵜飼大橋  
(土研現地調査結果より)

## ③ 未対策橋梁の深刻な被害の例

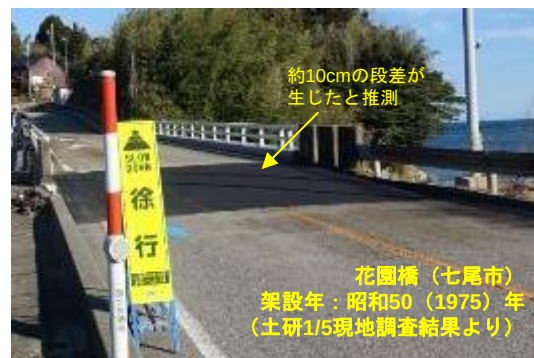
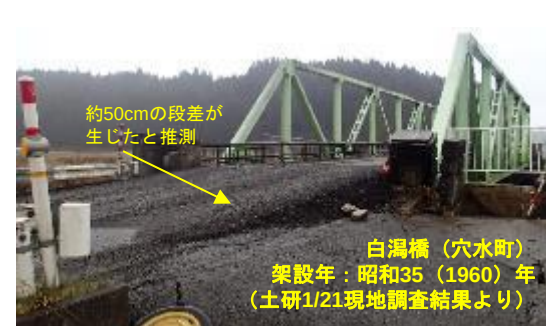
- 橋台背面について、小規模な段差は多数発生しているが、速やかに緊急復旧できている
- 平成8年道路橋示方書で踏掛版を設置することが望ましいとし、平成24年道路橋示方書で橋台背面アプローチ部の構造を規定しており、その効果が現れている
- 一方で、液状化により1.5m地盤が沈下した橋梁もある

## ① すりつけを行い速やかに緊急復旧した事例

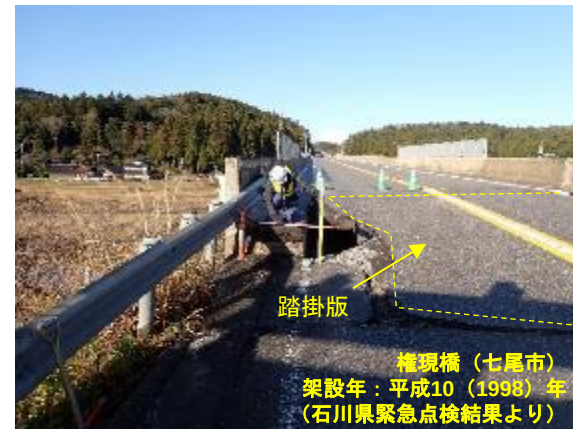
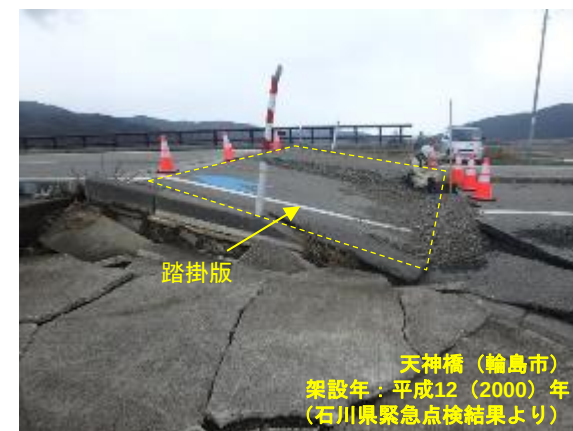
## ② 踏掛版が効果を発揮した事例

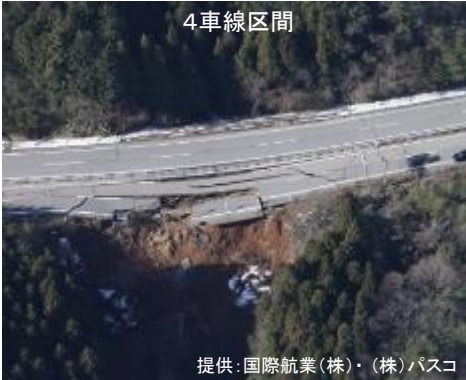
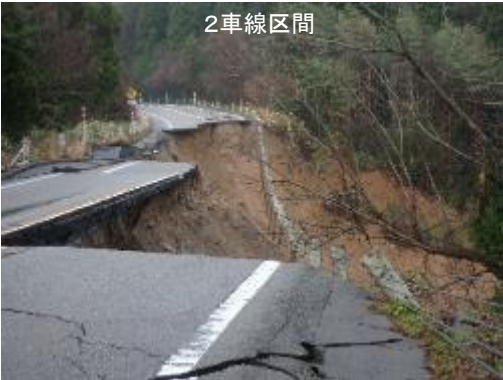
4車線／2車線区間の崩壊事例

- （参考）のと里山海道（徳田大津IC～穴水IC区間）
- ✓ 4車線区間（約 6km）—盛土崩壊 5件、うち交通機能全喪失0件
  - ✓ 2車線区間（約21km）—盛土崩壊16件、うち交通機能全喪失9件

- ・沢埋め高盛土を中心に多くの盛土の被災が確認された。
- ・のと里山海道においては、平成19年の能登半島地震で大規模崩壊してその後排水対策等を施した本復旧箇所においては、多くの箇所において被災が軽微にとどまっていた。また、4車線を有する区間では、交通機能が喪失するような崩壊はなかった。
- ・盛土の締固め基準等が引き上げられた平成25年以降に供用された輪島道路（令和5年供用）は崩壊に至るような盛土の被災がないなど、それ以前に供用された穴水道路（平成18年供用）に比べて被災が軽微であった。

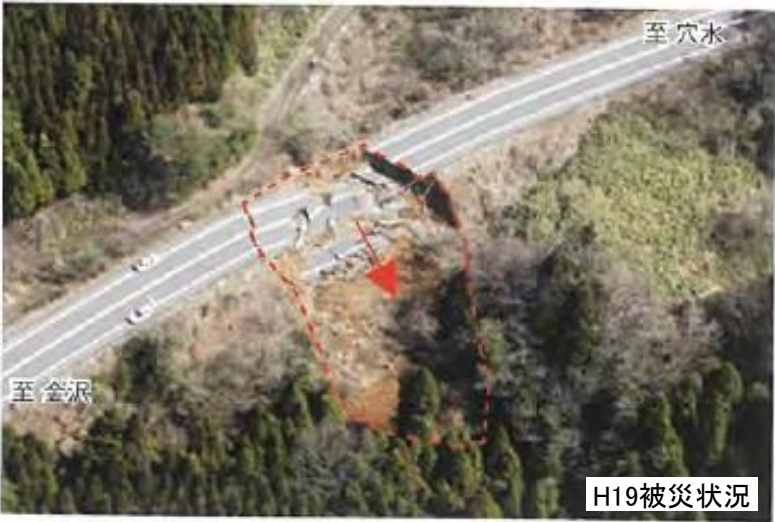
上下線の崩落 (H19.3月)

- ・H19年能登半島地震で被災し、復旧した箇所は、R6年地震では軽微な被災にとどまっている

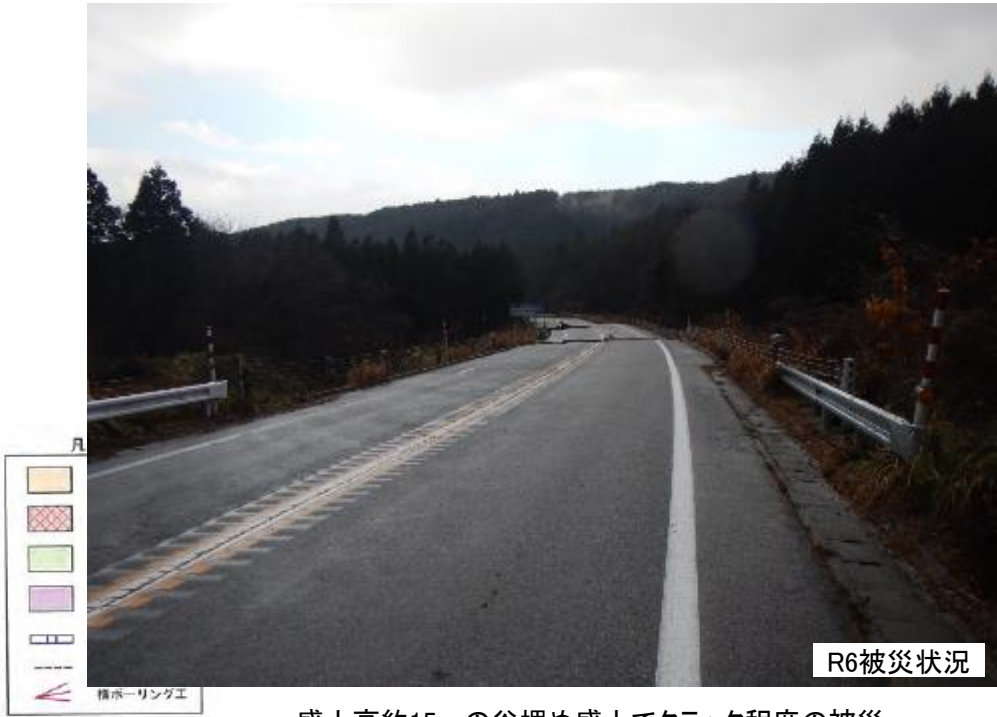
盛土高約15mの谷埋め盛土でクラック程度の被災  
H19大規模崩壊箇所(縦14)で基礎地盤砕石置換え、補強盛土、抑え盛土により復旧された箇所

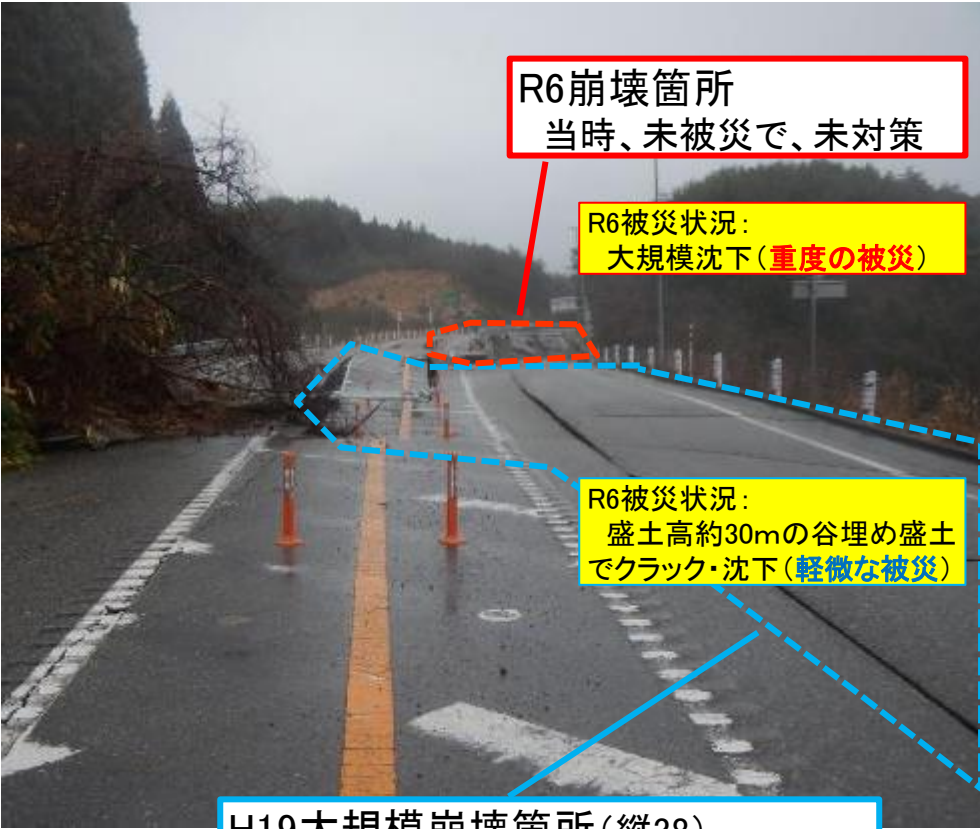
H19崩壊箇所  
(当時、十分な対策  
を講じて復旧)  
→R6は軽微な被災

H19は未被災  
(未対策)  
→R6は重度の  
被災

R6崩壊箇所  
当時、未被災で、未対策

R6被災状況:  
大規模沈下(重度の被災)

R6被災状況:  
盛土高約30mの谷埋め盛土  
でクラック・沈下(軽微な被災)

H19大規模崩壊箇所(縦38)  
当時、基礎地盤砕石置換え、補強盛土、  
抑え盛土により復旧

- ・H19年地震で被災し復旧した場所に隣接し(同じリスク要因を有する)、  
H19年未被災だった部分が、R6地震では重度の被災(大きく沈下)

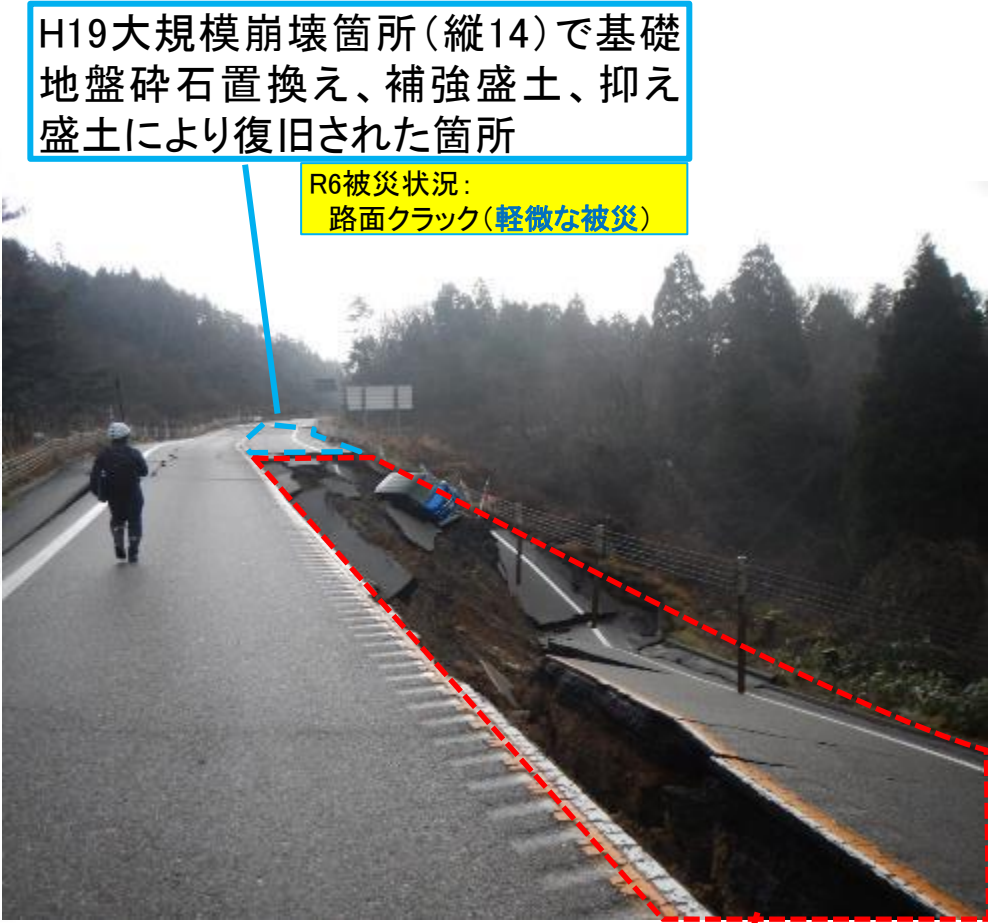
R6被災状況:  
盛土高約15mの谷埋め盛土で大規模崩壊(重度の被災)

R6大規模崩壊箇所  
当時、未被災で、未対策

- ・H19年地震で被災し復旧した場所に隣接し(同じリスク要因を有する)、  
H19年未被災だった部分が、R6地震では重度の被災(大規模崩壊)

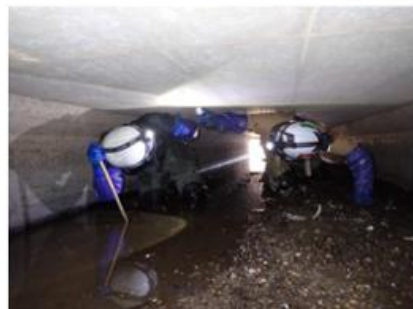
進入困難箇所の近接目視

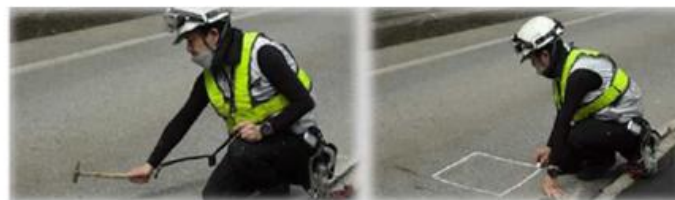
手作業による損傷の検出

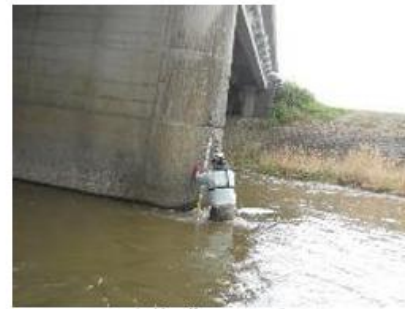
手作業による  
下部工洗掘状況の計測

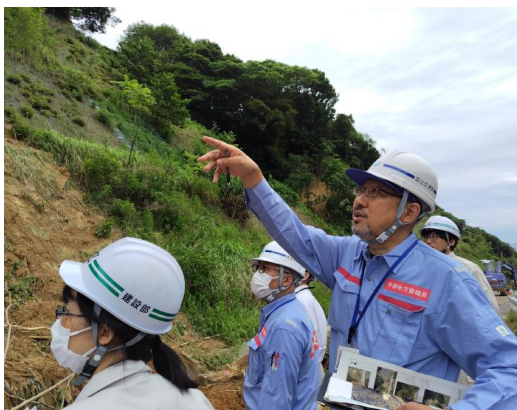
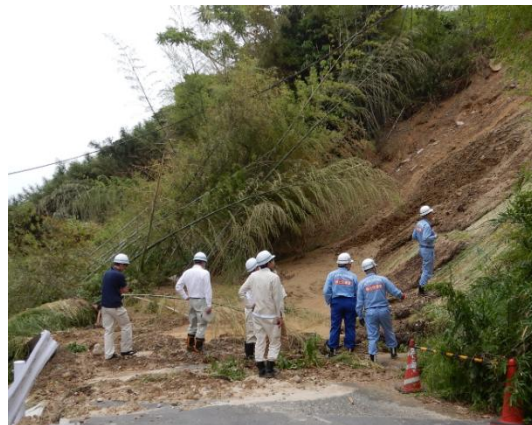
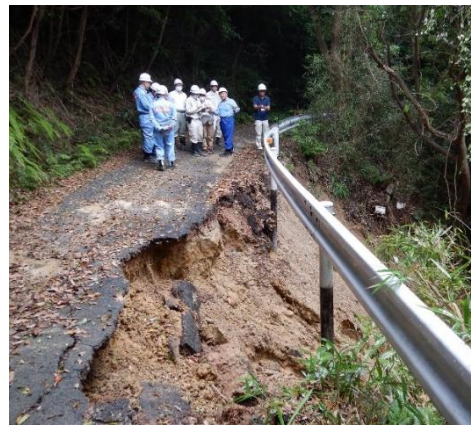
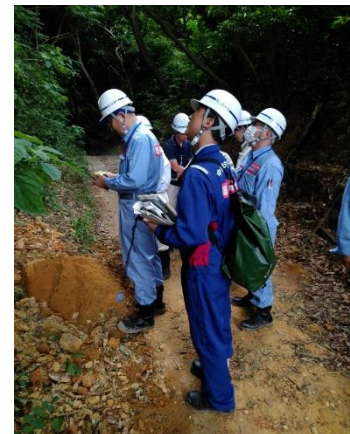
- 市道の切土法面、盛土法面および斜面に崩壊等が発生（豊橋市道） R5.6.6現地調査

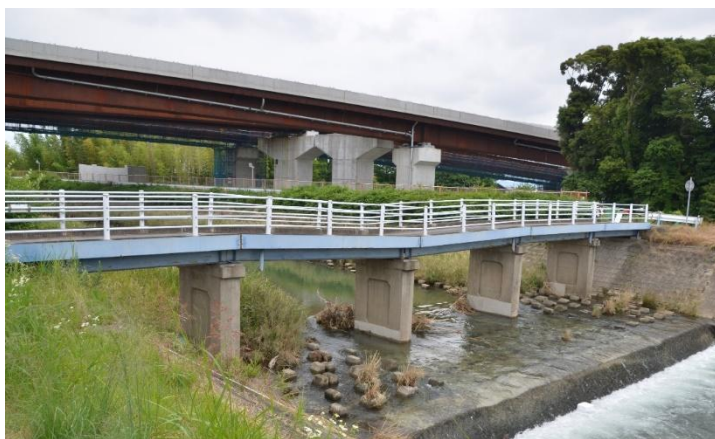
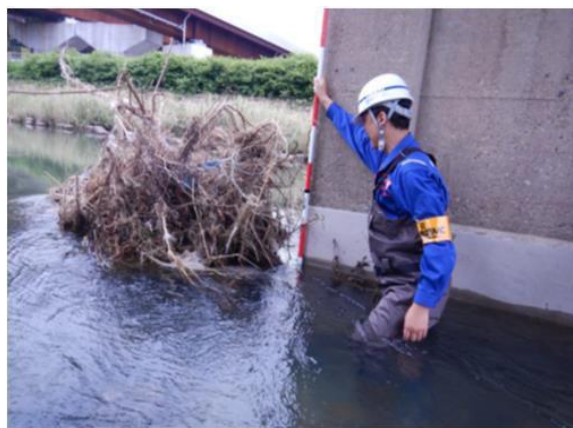
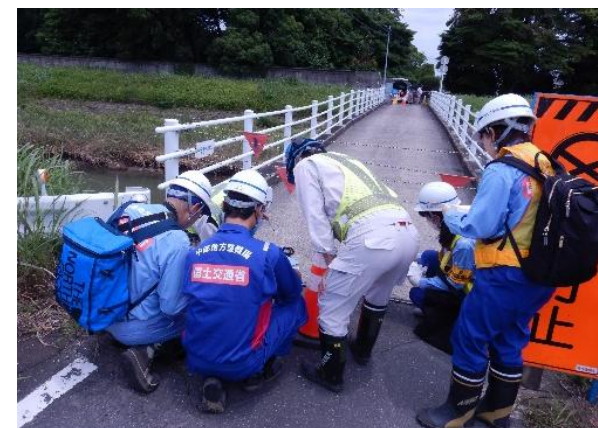
- 市道の橋梁における橋脚が沈下し上部構造に変状が発生（豊川市道） R5.6.8現地調査

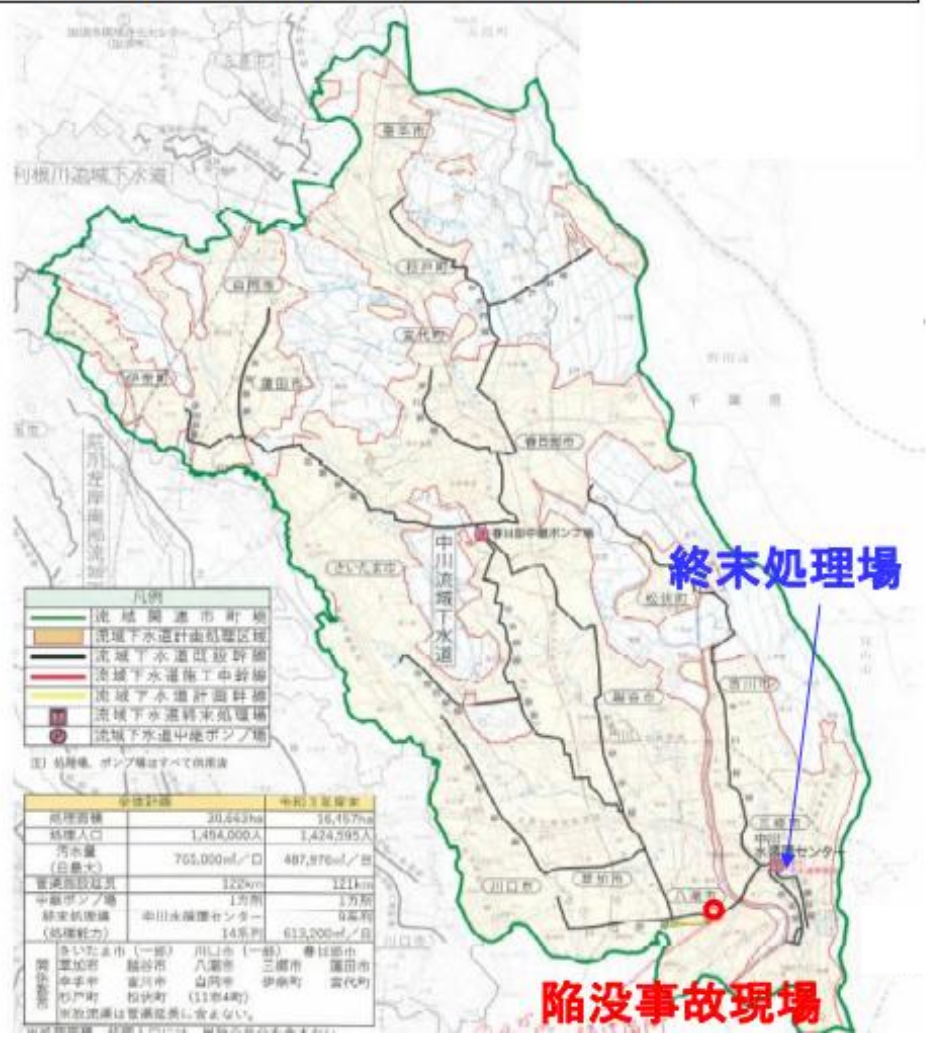
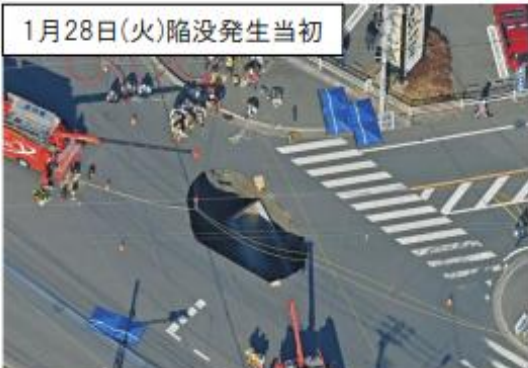
1月28日(火)陥没発生当初

- 発生日時：令和7年1月28日（火）午前10時頃
- 発生場所：八潮市中央一丁目地内  
県道松戸草加線（中央一丁目交差点内）
- 陥没規模：（1月28日当初） 幅約9～10m、深さ約5m  
（1月31日拡大後）幅約40m、深さ最大約15m
- 下水道管：管径4.75m、昭和58年（1983年）整備（経過年数42年）  
令和3年度の調査時には、補修が必要な腐食は確認されず
- 接続先：中川水循環センター（処理水量約61万m<sup>3</sup>/日）

- 令和7年1月28日、埼玉県八潮市の県道において道路陥没が発生し、トラック運転手が車両ごと落下。
- 陥没箇所には、処理水量約61万m<sup>3</sup>/日の下水処理場に繋がる管径4.75mの流域下水道管路が埋設されており、下水道管の破損に起因すると考えられる陥没としては、最大級の規模。
- 陥没規模は拡大するとともに、関連する12市町の120万人に下水道（風呂、洗濯など）の使用自粛が要請されるなど、影響は更に拡大。
