# 道路インフラの維持管理に関する 最近の話題

中部地方整備局  
道路部 道路保全企画官  
大竹 庸訓

1. 老朽化のはなし
2. 老朽化対策のはなし
3. 最近の損傷事例
4. 対策の支援に向けたとりくみ
5. 最近の話題

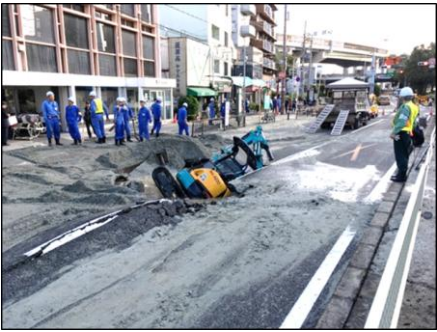
水道管の腐食により管路が破裂し路面陥没が発生

- ・発生日時:平成28年10月27日
- ・発生場所:大阪府大阪市
- ・道路管理者:大阪市
- ・被害状況:長さ10m、幅5m、深さ3.0mの路面陥没  
規制延長0.5km(約28時間)  
断水世帯なし(バイパス管を使用)  
小型バックホウ1台損傷。運転手は搭乗しておらず、人的被害なし。
- ・事故原因:車道下の水道管の腐食による管路の破裂

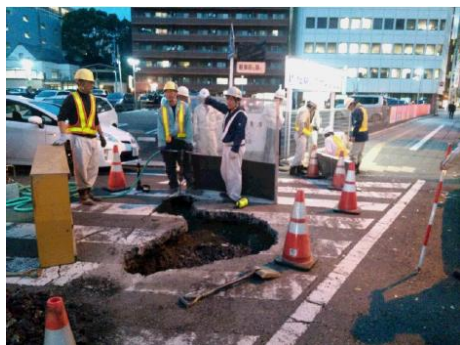
○下水道管が破損し、土砂が吸い出されて路面が陥没

路面陥没 約1.7m×2.6m×0.6m(深さ)

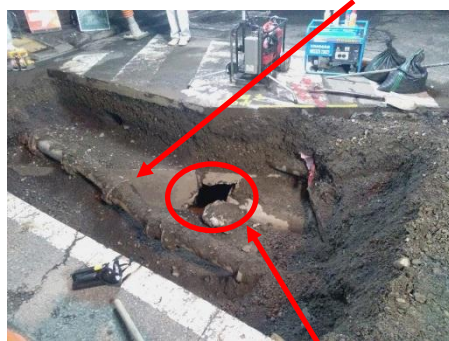
下水道管の破損

破損部分

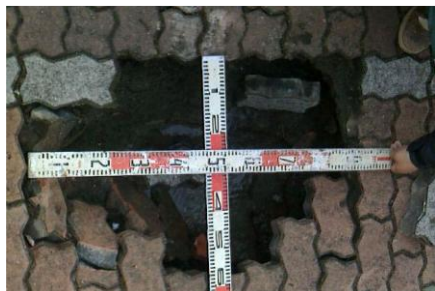
○水道管破損により、土砂が吸い出されて路面が陥没

路面陥没 約0.6m×0.9m×0.35m(深さ)

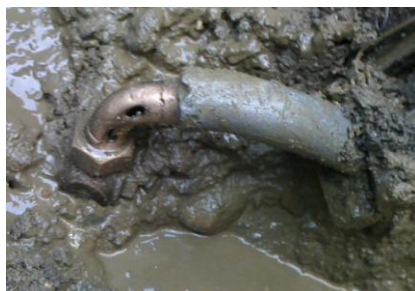
【三重県 津市:H28.12.8】

水道管の破損
