# NEXCO中日本における橋梁の維持管理 ー コンクリート橋の現状と技術的取組みー

中日本高速道路株式会社

金沢支社 高速道路事業部 構造技術課

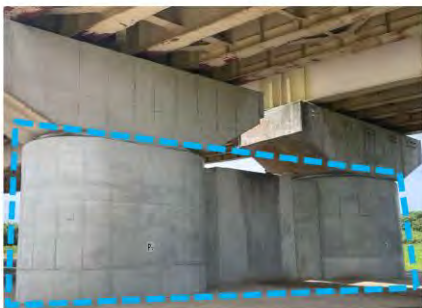
大規模地震発生時に上下線いずれかの通行を確保できるよう、発生確率が高い地域における橋梁の耐震補強を推進します。

取組み例 (コンクリート巻き立て)

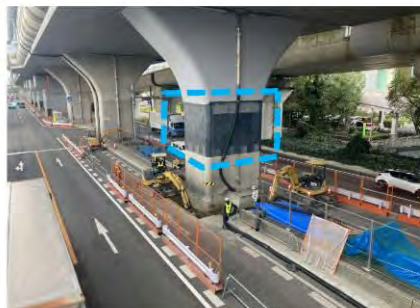
取組み例 (炭素繊維巻き立て)

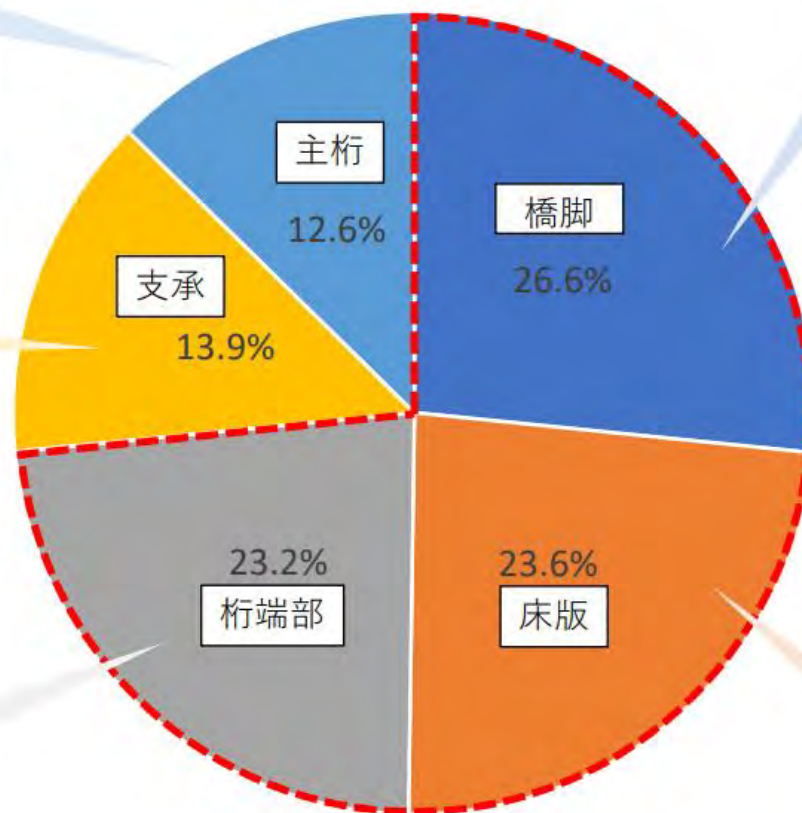
N 3 会社の点検 2 巡目の健全度Ⅲ部材割合

- 点検2巡目の健全度Ⅲの部材のうち、橋脚・床版・桁端部で約7割を占めている。
- 橋脚・床版・桁端部とも、浸水・漏水＋凍結防止剤が変状の原因と推察される。

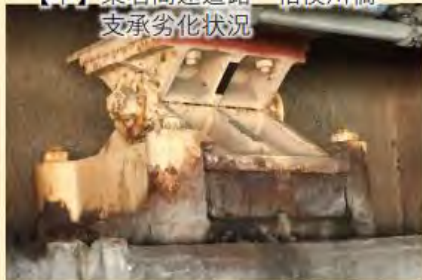
【中】東名高速道路 相模川橋  
支承劣化状況

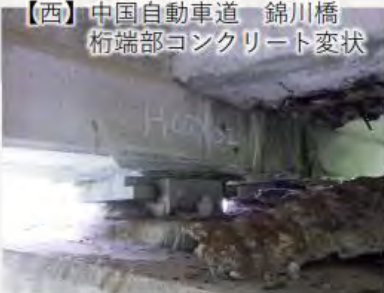
【西】中国自動車道 錦川橋  
桁端部コンクリート変状

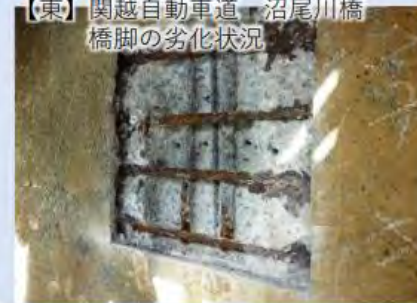
【東】関越自動車道 沼尾川橋  
橋脚の劣化状況

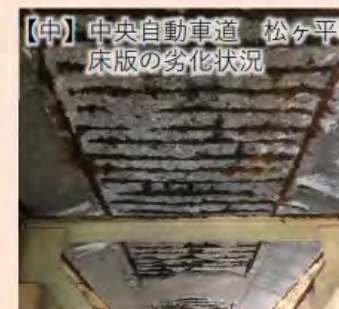
【中】中央自動車道 松ヶ平橋  
床版の劣化状況

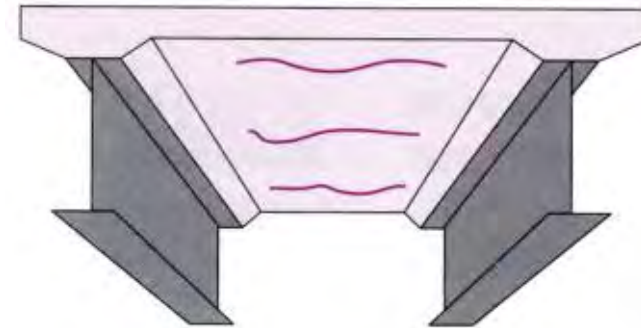
I) 乾燥収縮による  
橋軸直角方向の  
ひびわれ(初期)

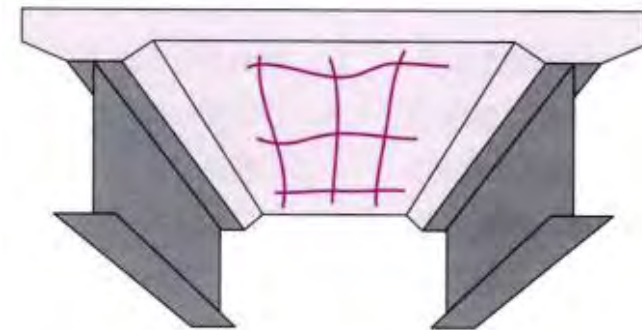
II) 輪荷重により  
二方向(縦横)の  
ひびわれが発生

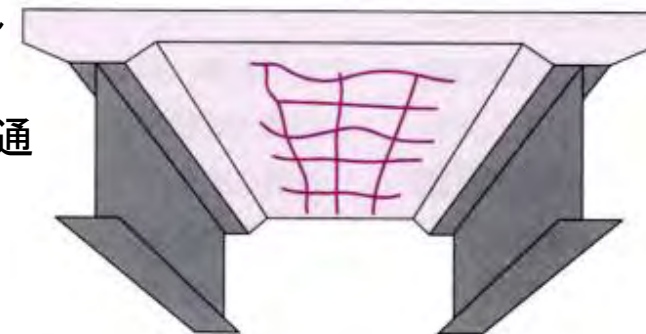
III) 二方向ひびわれ  
が増加して、  
一部上面まで貫通

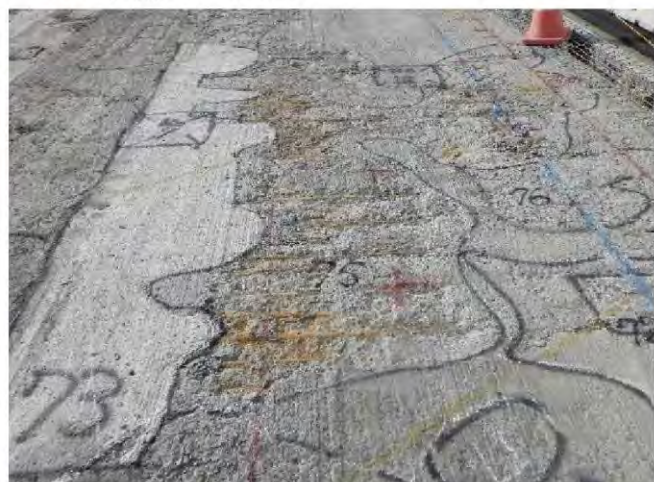
《床版上面》

長野道 鎖川橋：凍結防止剤散布量1000t/km程度

土砂化、鉄筋腐食による断面減少が発生

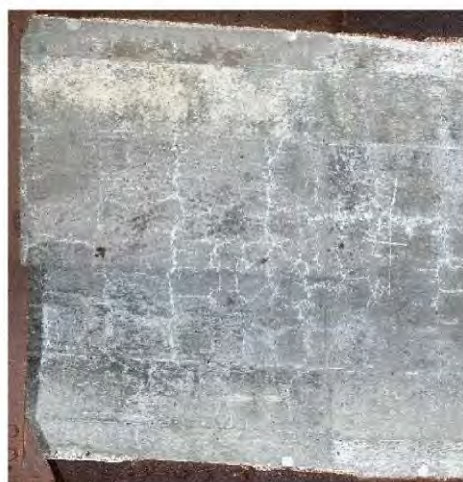
《床版下面》

エフロレッセンスを伴うひび割

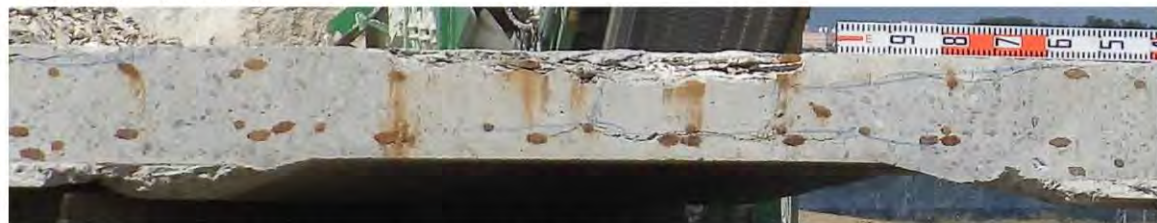
《床版切断面》

土砂化が著しい箇所では鉄筋腐食、水平ひび割れに加えて、上面から下面に繋がるひび割れが進展（鉄筋位置の塩化物イオン濃度 $7.06\text{kg/m}^3$ ）

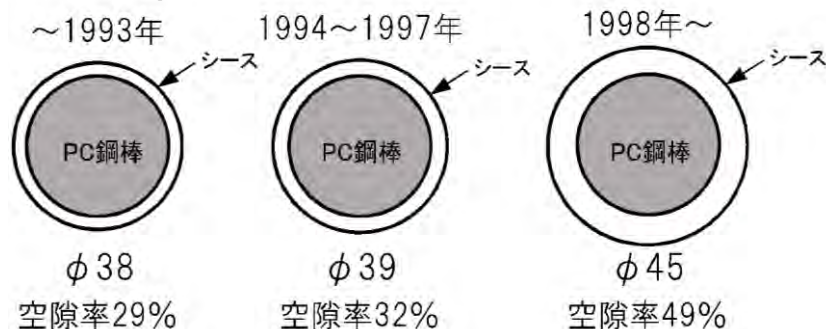
[PC鋼棒φ32の例]

## ■シーすの空隙量

シーすとPC鋼材の隙間（空隙率）が小さくグラウトが入りづらい

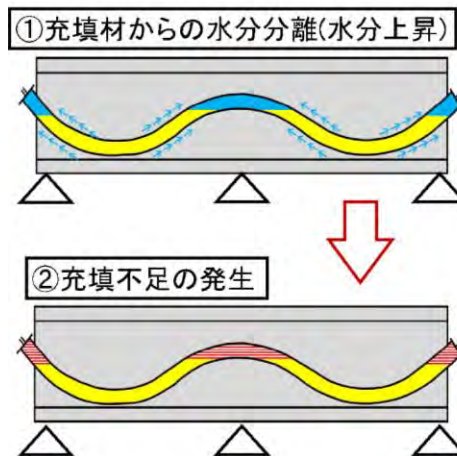
【水分分離による事象】

水分分離(水分上昇)⇒蒸発による空洞の発生

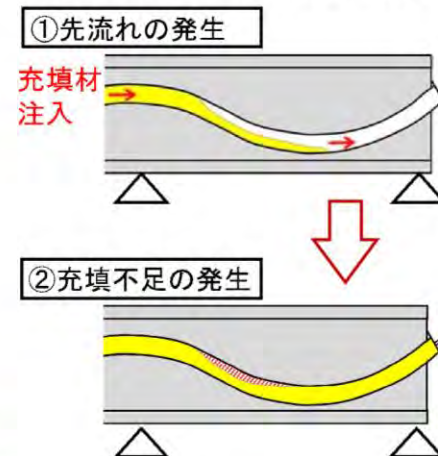
【先流れ発生による事象】

先流れによる空洞の発生

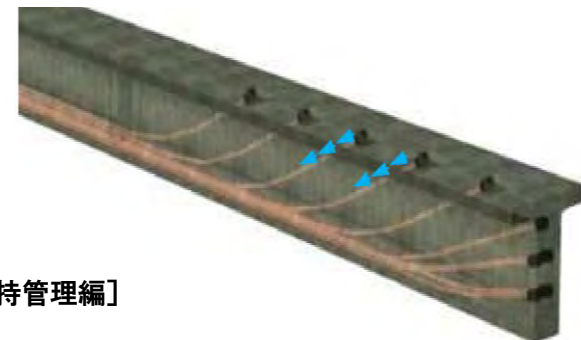
## ■上縁定着

上縁定着部から凍結防止剤を含む雨水等が浸入

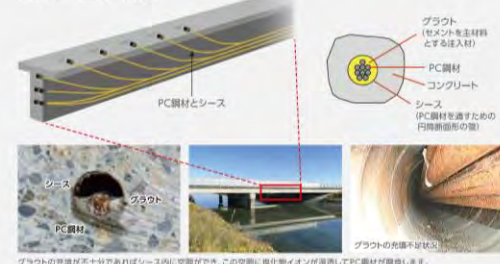
プレストレストコンクリートの構造

PC橋は、桁内にシースを配置し、シース内に緊張材(PC鋼材)を通す構造です。海岸からの水分や塩素イオン、凍結防止剤などの影響で、シースに塩化物イオンが浸透した場合にPC鋼材が腐食します。

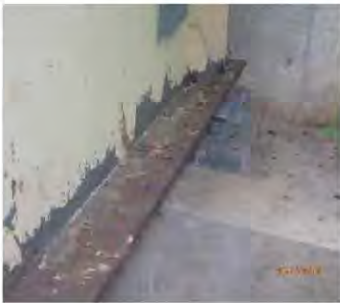
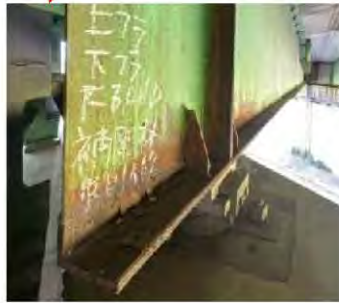
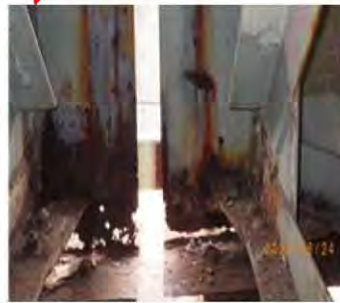
| | | 健全性Ⅰ | 劣化進行 → 健全性Ⅱ | 劣化進行 → 健全性Ⅲ |
|---|--|---|---|---|
| 桁端部 | | | | |
| | | 軽微な表面腐食がみられる。 | 腐食の進行に伴い、層状はく離により減厚がみられる。 | 腐食が進行し、孔食と減厚が生じて耐力が低下している。 |

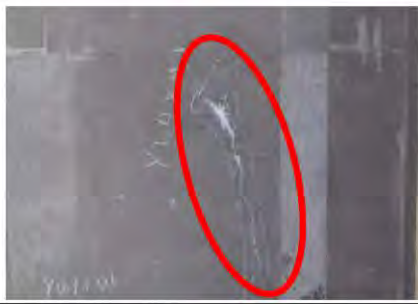
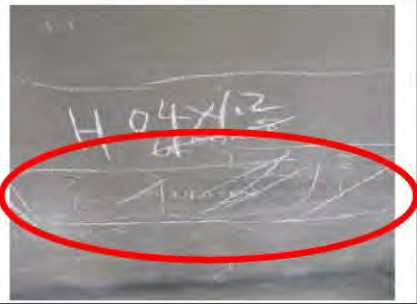
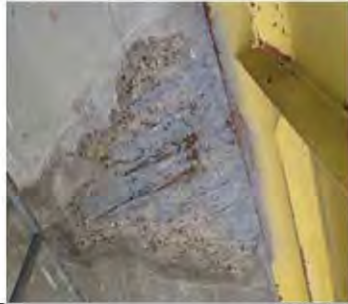
| | | 健全性Ⅰ | 劣化進行 → 健全性Ⅱ | 劣化進行 → 健全性Ⅲ |
|---|--|---|---|---|
| 床版 | | | | |

| | | 健全性Ⅰ | 劣化進行 → 健全性Ⅱ | 劣化進行 → 健全性Ⅲ |
|---|--|---|---|---|
| | | 局所的なエフロレッセンスがみられる。 | 軽微な浮きがみられる。 | 広範囲で鉄筋が露出し、腐食が進行している。 |

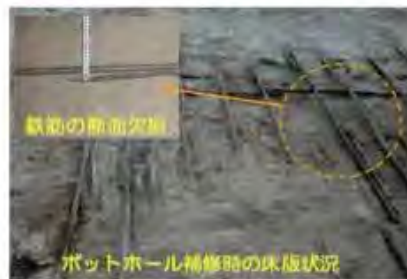
床版

損傷状況

【原因の推察】⇒「水」+「凍結防止剤(塩)」が主な劣化要因

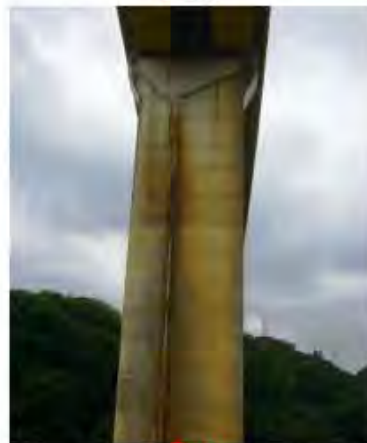
橋脚

損傷状況

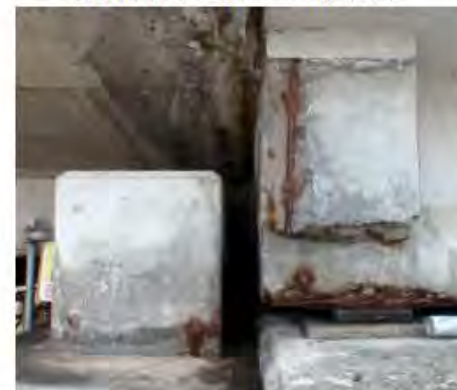
桁端部(上部工・橋脚)

損傷状況

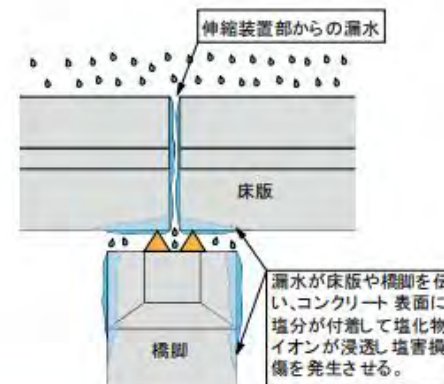
漏水部の鉄筋腐食

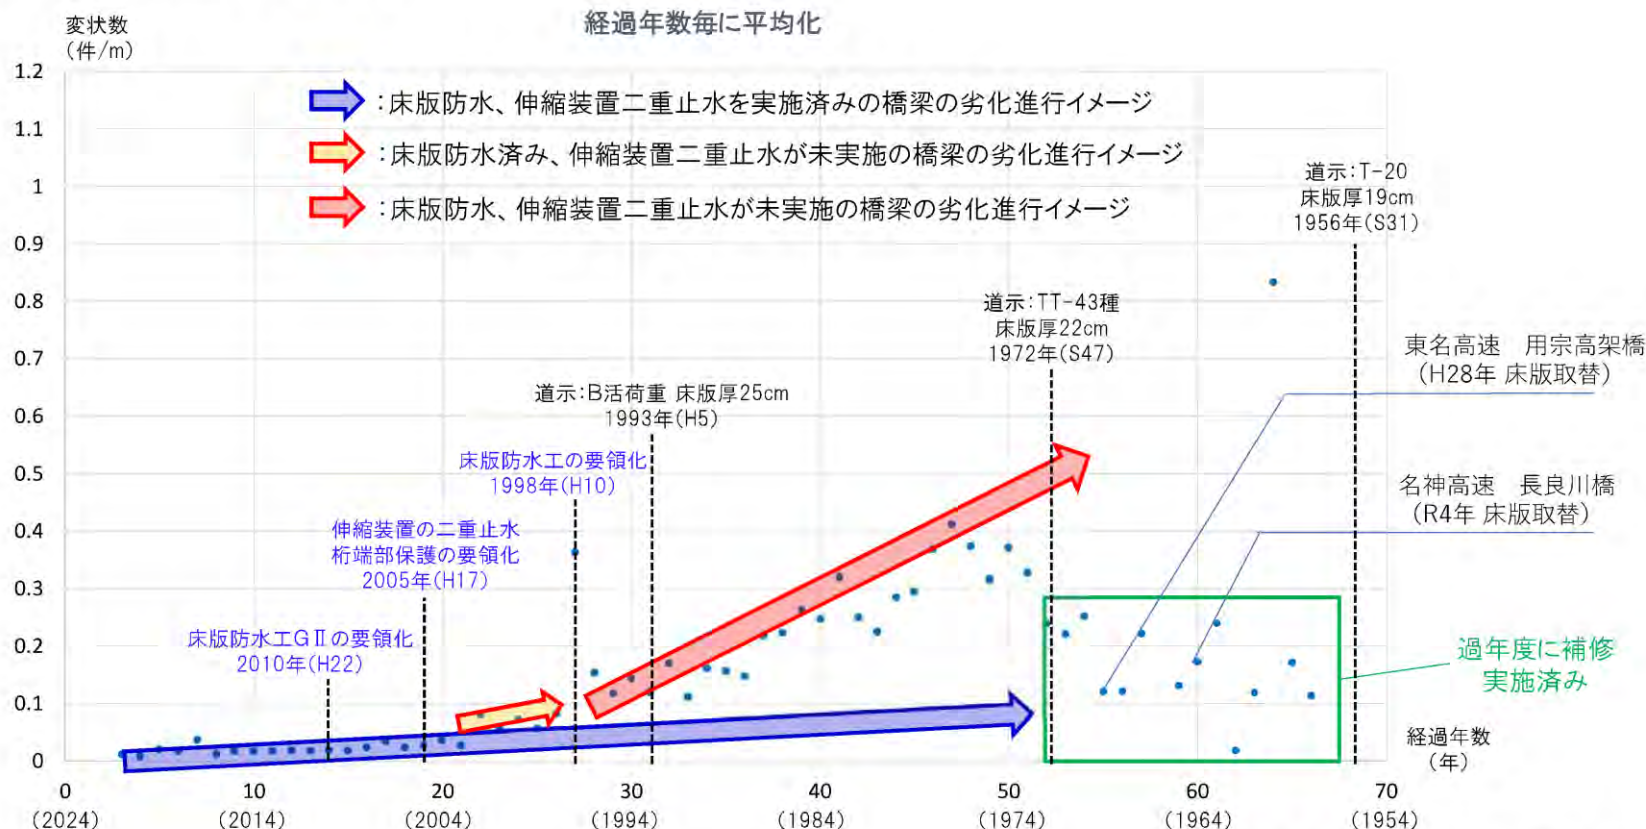
## 【橋梁の経過年数と変状数の関係】

※ 経過年数は2024年を0年として算出

経過年数30年以上の橋梁は、

- ・建設段階で床版防水工や桁端部止水工が施されていない橋梁が多く、劣化の進行が顕著

➡ **予防保全として、床版防水工、伸縮装置部の二重止水工、桁端部防水工を実施することにより、劣化の進行を抑えることが可能**

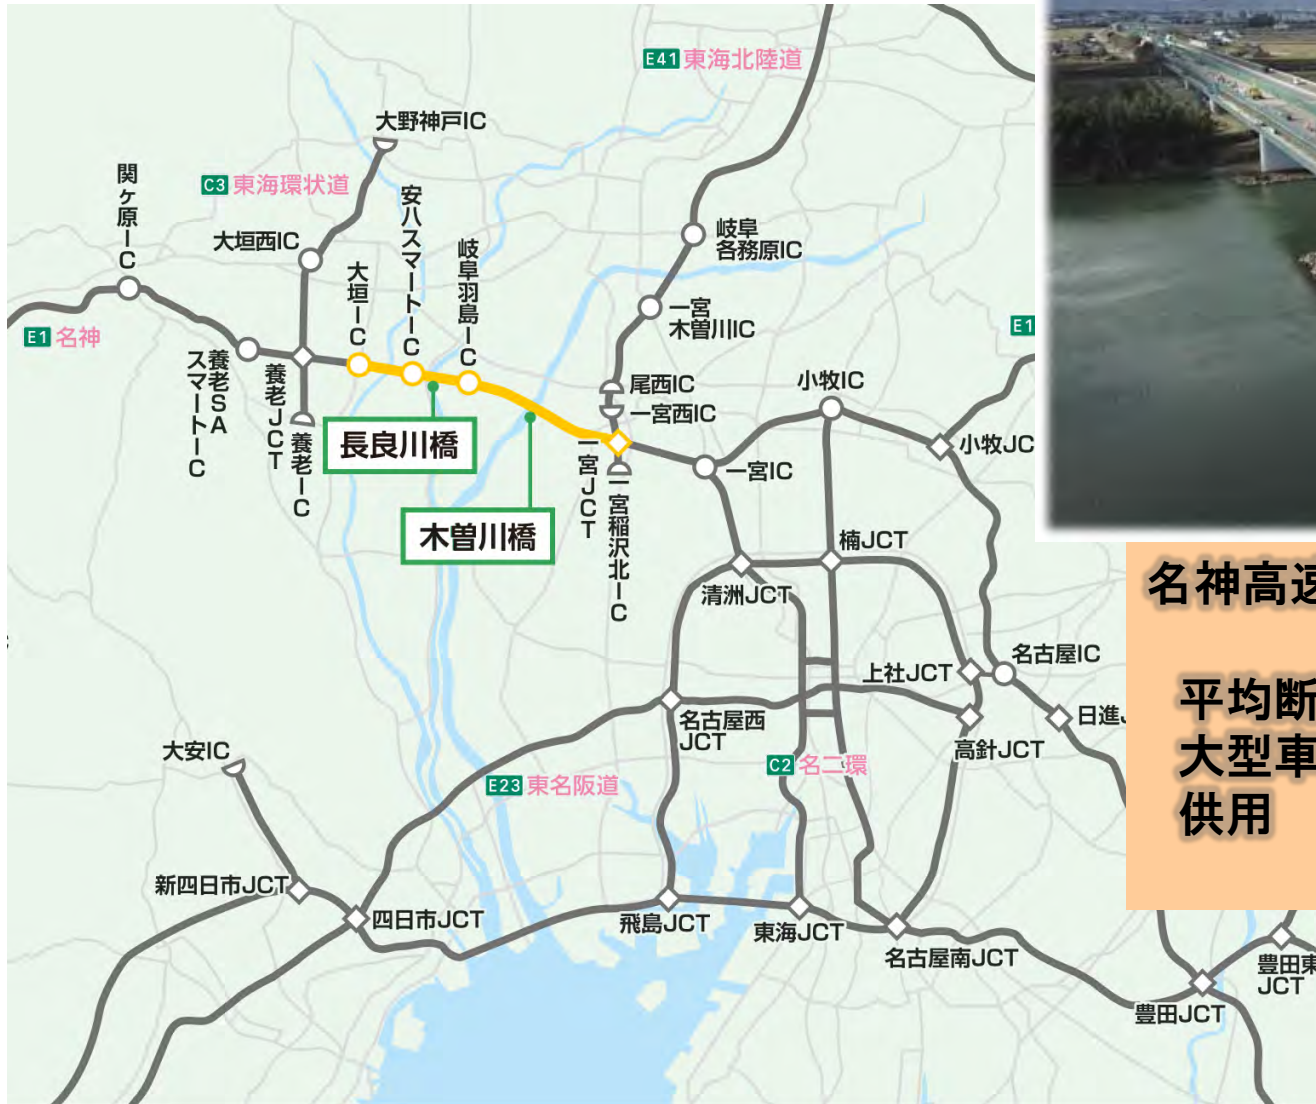
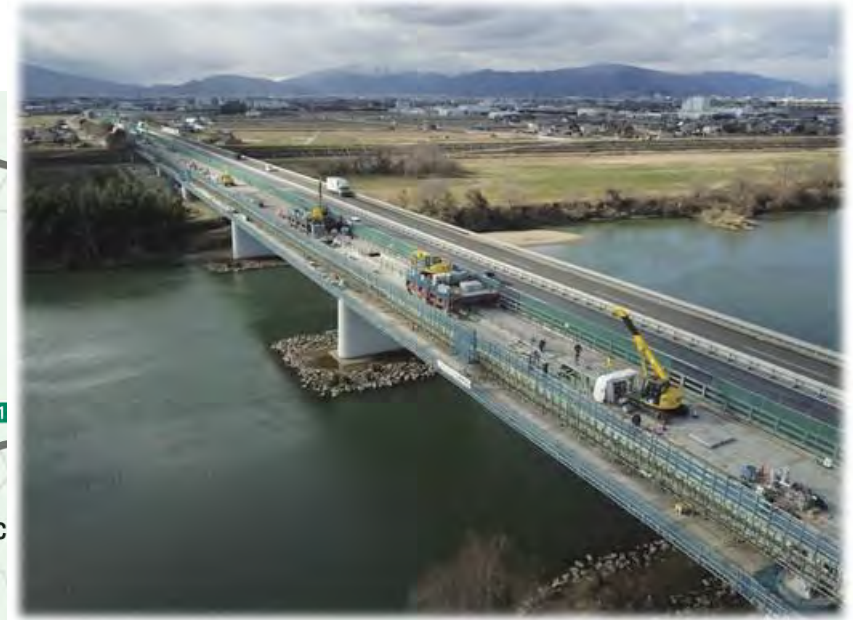
# ①車線確保しての施工事例(名神 長良川橋)

名神高速道路(一宮～岐阜羽島)

平均断面交通量:53,000台/日  
大型車混入率 :22%  
供用 :1964年9月  
(供用後60年)

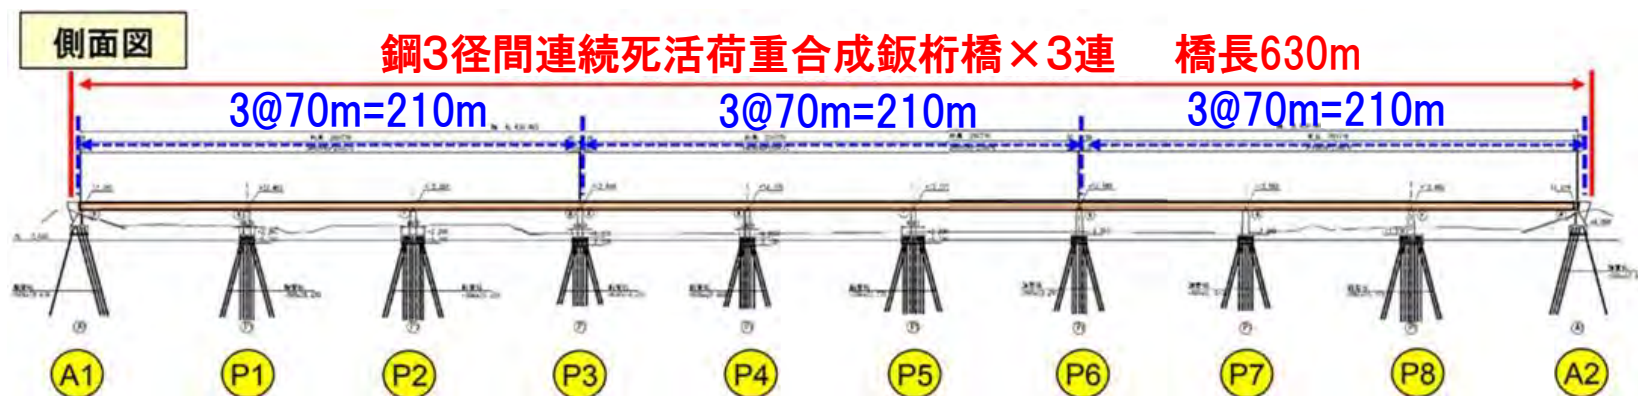
## 施工ステップ

中央に鋼箱桁を1本追加し、上下線2車線ずつを確保  
完成時は上下線一体構造とする

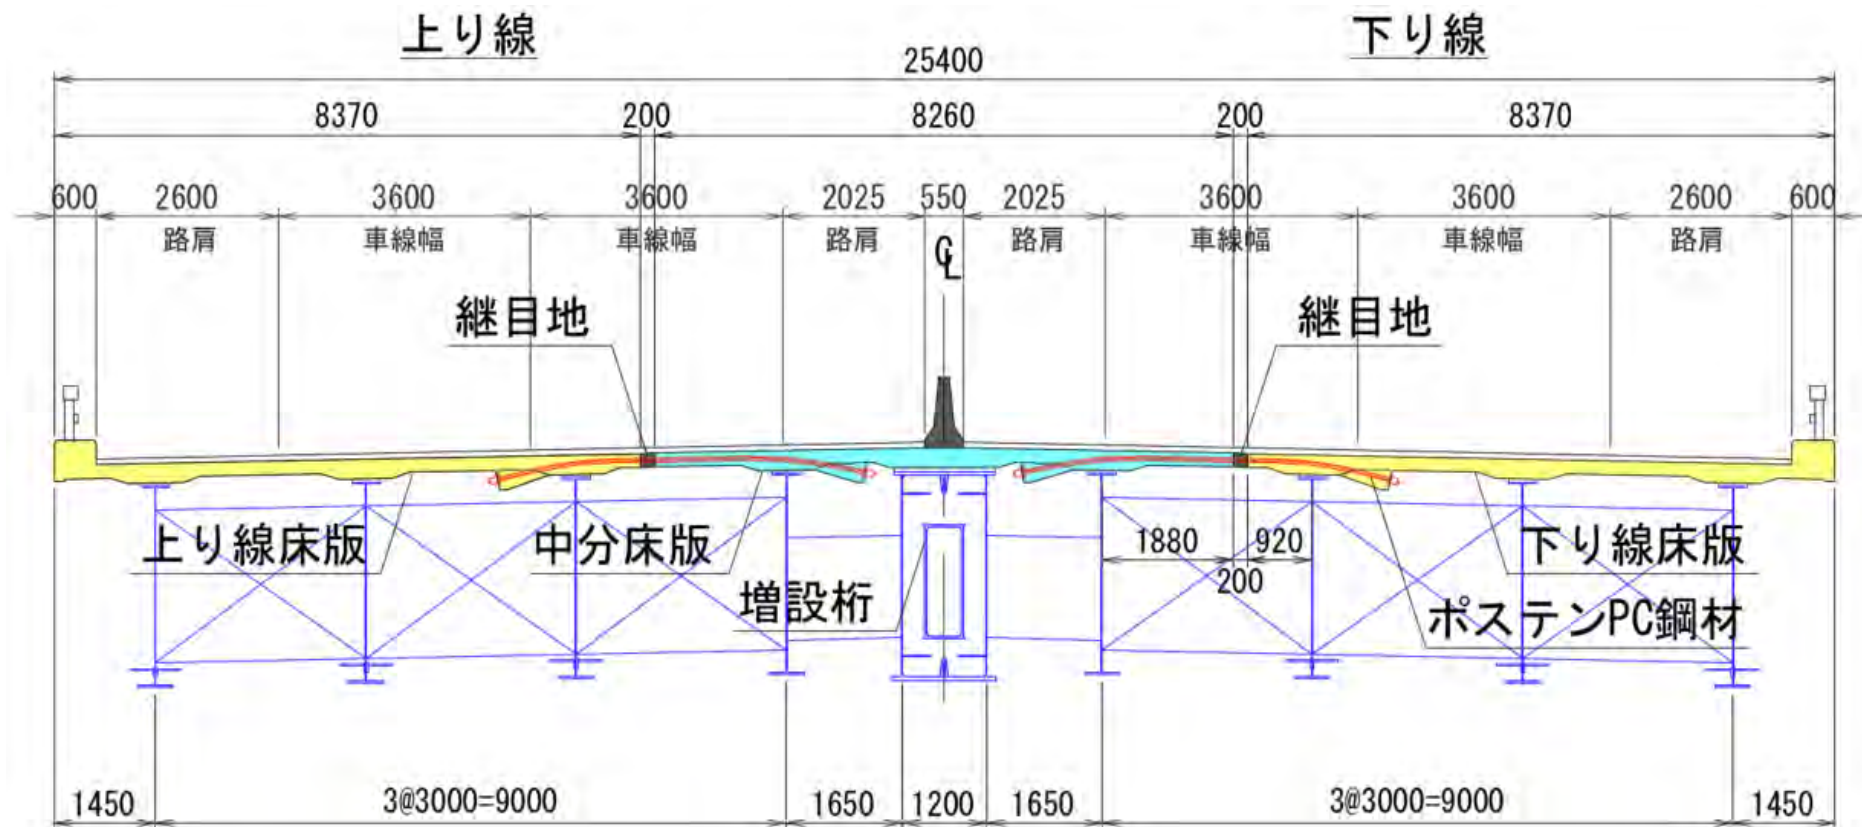
## ■長良川橋の縦目地の接合

- ・縦目地にはモルタル目地を設け、床版下面で定着(PC鋼材(1S28.6×2本/m)を配置)
- ・施工途中の3分割された床版各々で、2車線供用可能な幅員を確保する必要があるため、縦目地位置にも正曲げが作用

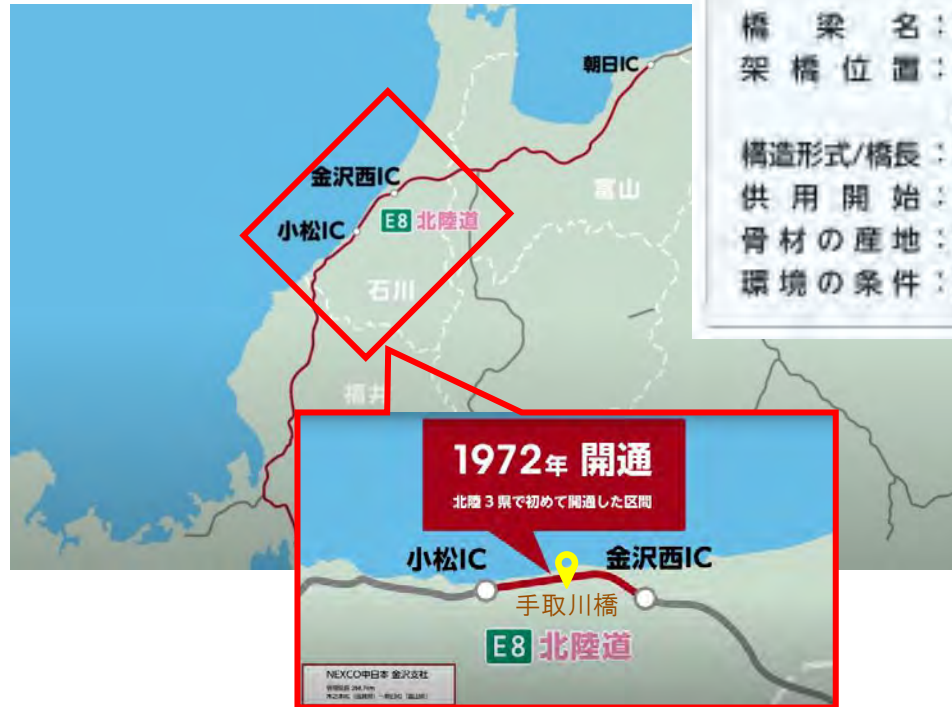
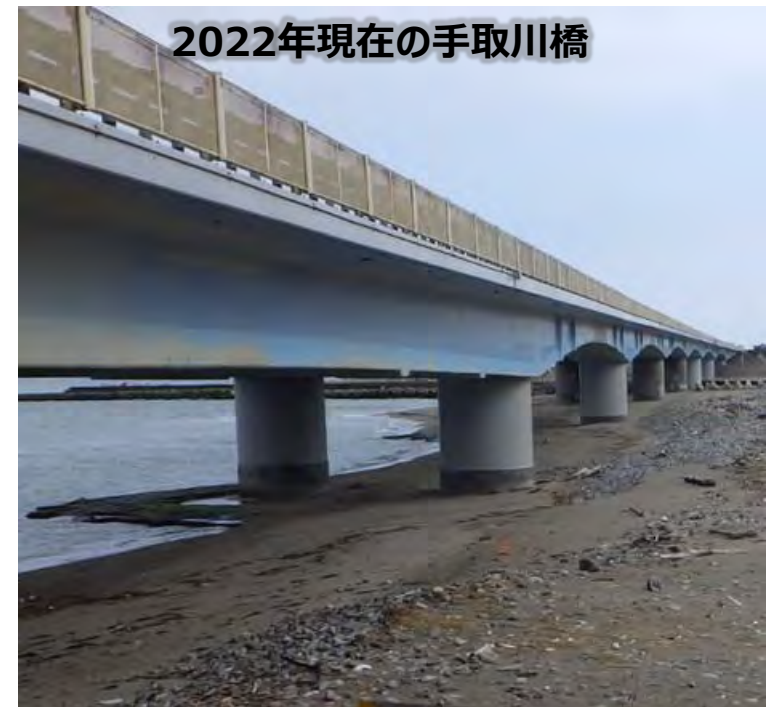
## ②環境に配慮した桁の架け替え(北陸道 手取川橋)

橋 梁 名：手取川橋  
架 橋 位 置：北陸自動車道  
小松IC～美川IC区間(157.6～158.2KP)  
構造形式/橋長：PC8径間連続有ヒンジラーメン箱桁 546.5m  
供 用 開 始：1972年(昭和47年) 10月  
骨 材 の 産 地：手取川  
環 境 の 条 件：海岸まで約0～30m

○小松IC-金沢西ICは北陸道の中で**最初に開通**した区間であり、かつ**最も海に近い環境**にある **供用後50年**

○50年間**塩害を受けた**手取川橋上部工の**架け替え**を行う  
(架け替えを検討した内容は後述)

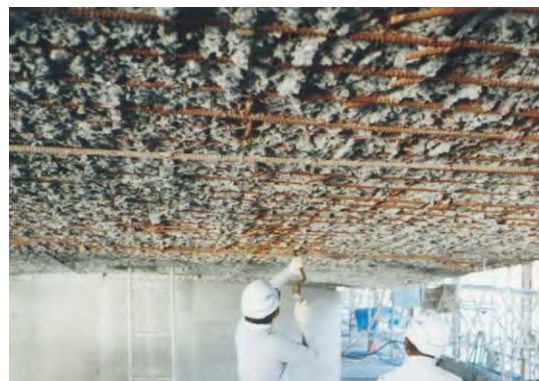
全面的な断面修復を実施(1994年～1997年)

WJはつりで生じた不陸

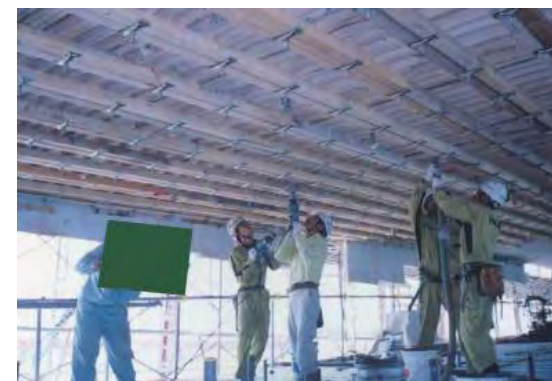
亜硝酸リチウム入り断面修復材  
の注入

(防錆雰囲気形成のモル比0.8以下)

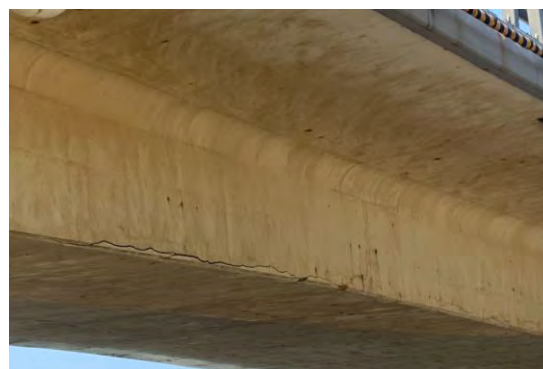
桁にはく離が発生

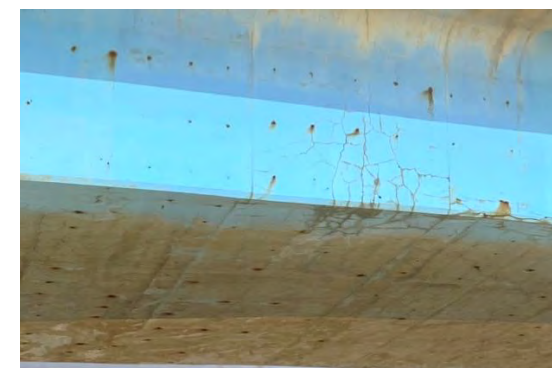
桁内部の金属アンカーの  
腐食が発生

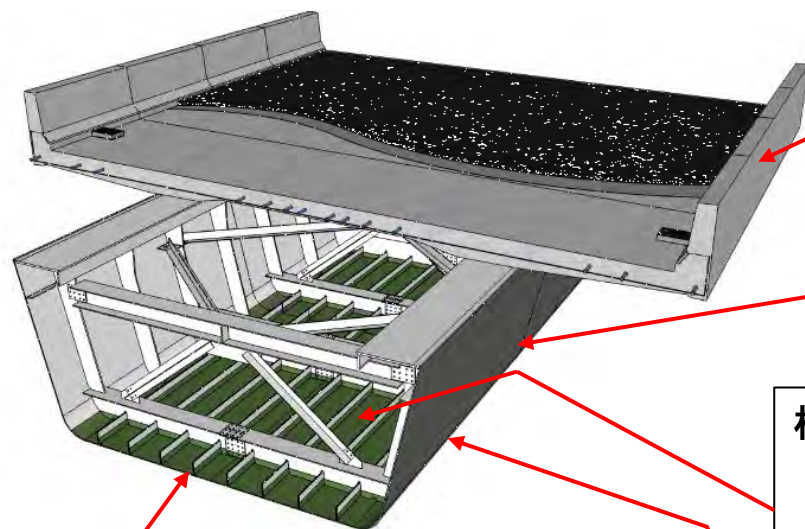
## 構造概要

主桁形式: 鋼8径間連続合成開断面箱桁

- ・ジョイント数最小化(桁端漏水対策) ・外面ブラケットレス構造(塩害対策・疲労対策)
- ・上部工重量: PC橋の約6割

床版形式: 壁高欄一体型プレキャストPC床版  
(塗装鉄筋・塗装被覆PC鋼材・石灰石骨材)  
・塩害及びASR対策

継手(桁外面): 全断面溶接  
・ボルトレス構造(塩害対策)

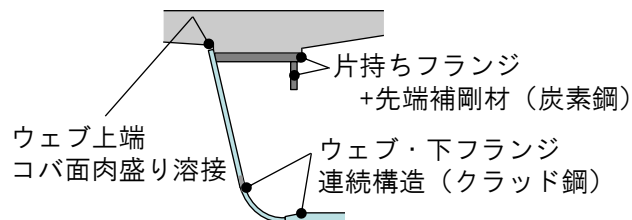
開断面箱桁(舟形構造)

・遮蔽性 ・経済性 ・耐久性 ・桁内床版点検可能

桁外面: 耐海水性ステンレス被覆JSL310Mo

・塩害対策・飛砂摩耗対策  
・防護機能・紫外線対策

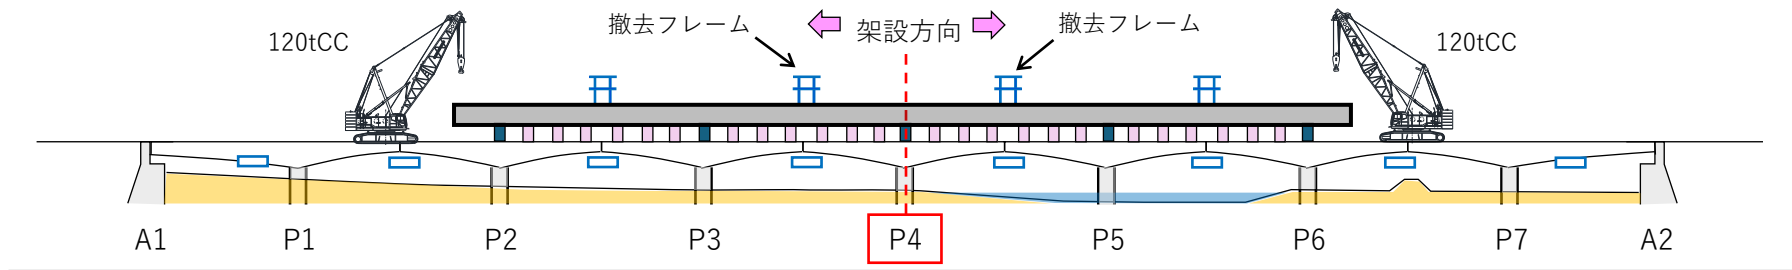
STEP1-1. 新設桁架設, 撤去フレーム設置

- 120tクローラークレーンを2台使用して、既設橋面上にP4を起点として両側の橋台へ架け逃げる。
- 架設と同時に1径間に1機の撤去フレームを設置する。

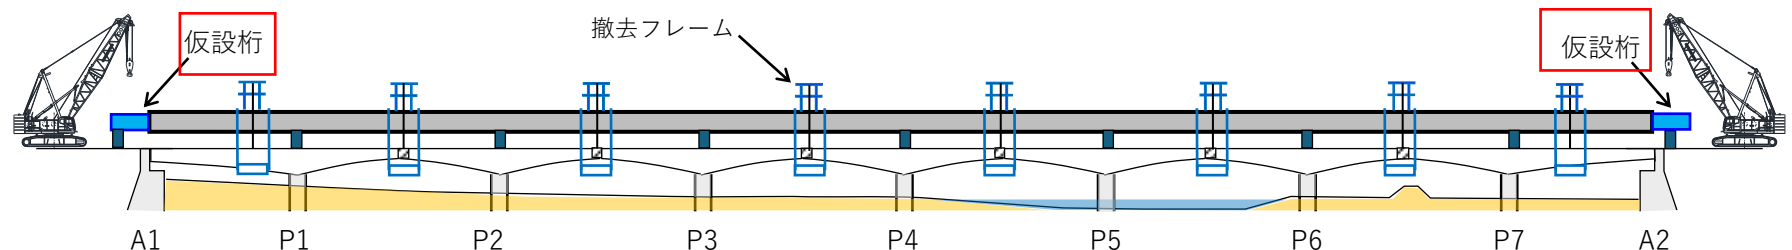
STEP1-2. ベント解体 (支点支持)

- 架設・現場溶接完了後、ベントを解放して支点支持へ移行する。
- 桁端部には仮設桁を接合し、土工部にて支持する。

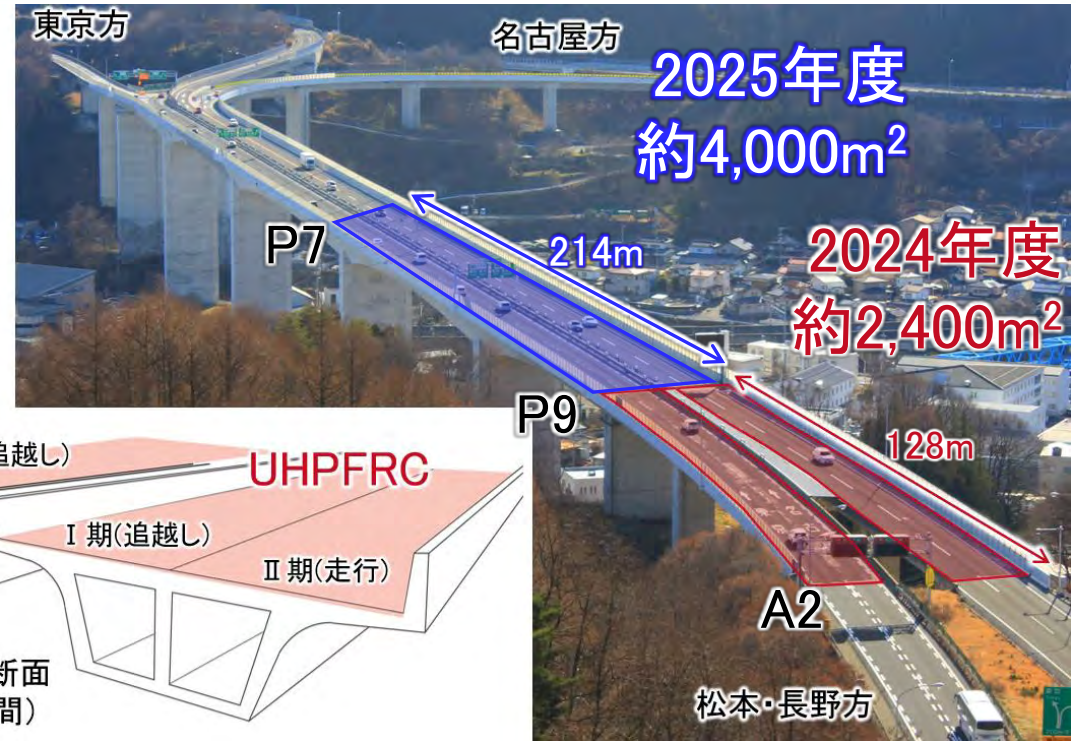
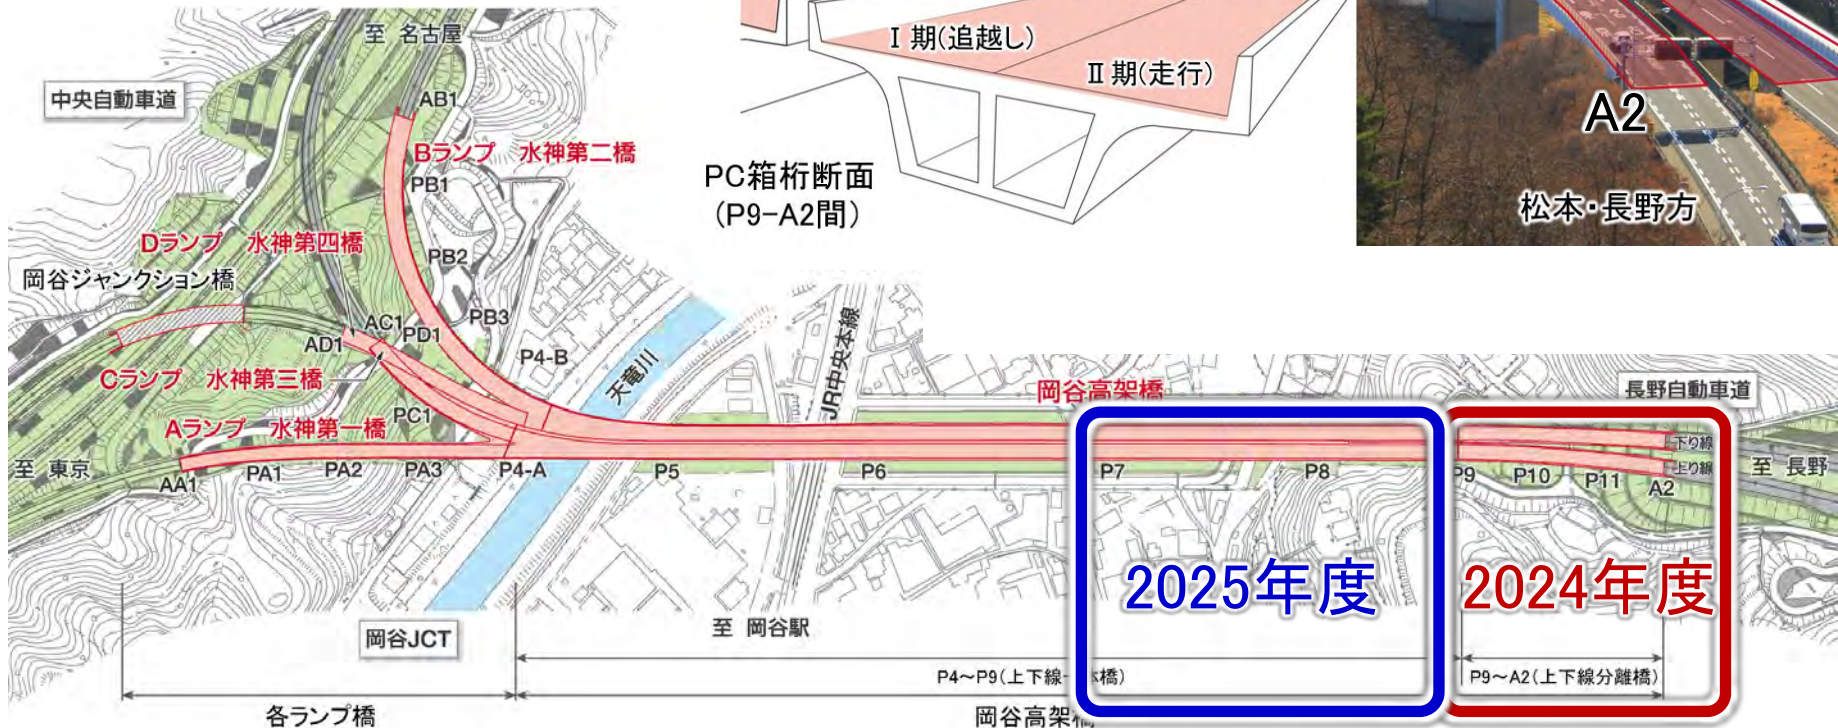
# ③UHPFRCによるPC箱桁橋の補修(長野道 岡谷高架橋) P 26

## 床版打替え数量

面積: 約 20,000m<sup>2</sup>

総延長: 約 2,000m

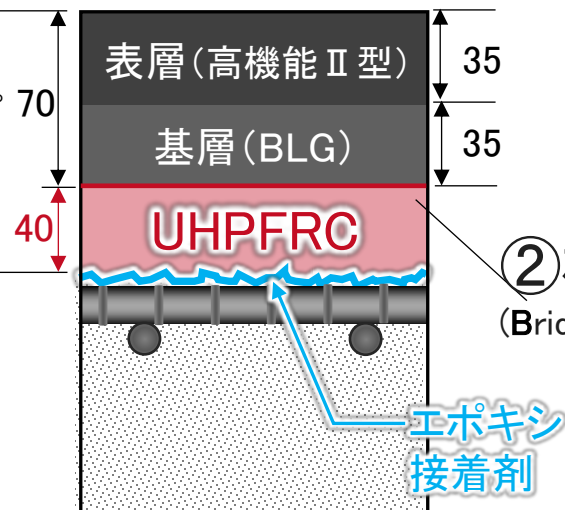
UHPFRC床版打替え

### ①超高性能繊維補強セメント系複合材料

- ・圧縮強度:  $150\text{N/mm}^2$
- ・ひび割れ発生強度:  $10\text{N/mm}^2$
- ・引張強度:  $12\text{N/mm}^2$

### ②橋梁レベリング層用ゲースアスファルト

- ・グレードⅡ相当の防水性

打替え厚さ(40mm)について

30mm打替えで当初断面に復元する思想(上縁への引張応力度 $3\text{N/mm}^2$ 程度)

→施工時の許容誤差(設計厚に対しマイナス10mm)を鑑みて設定

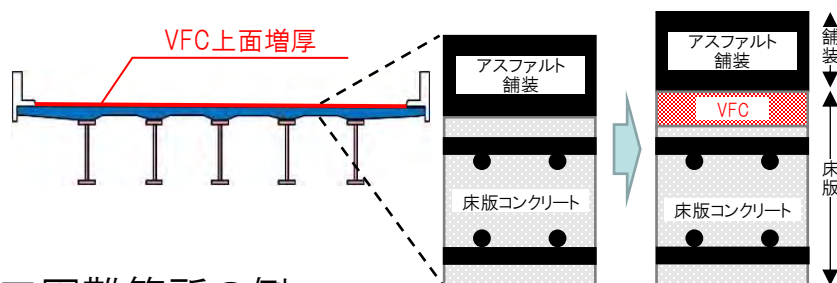
### ■ VFC(UHPFRC)による上面増厚工法の概要

VFCは、圧縮強度が高く(100N/mm<sup>2</sup>超)、非常に緻密で物質移動抵抗性が高い材料。増厚を低減し、高耐荷性、高耐久性の発揮が可能

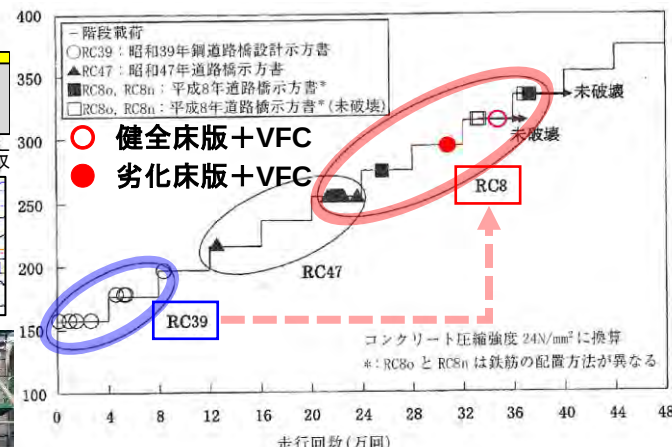
床版下面にひび割れを発生させた床版(昭和39年示方書)にVFC上面増厚を施した試験体にて輪荷重走行試験を実施

輪荷重走行試験状況

出典3)：道路橋示方書・同解説(R7.10)図解11.1.2  
にNEXCO試験結果をプロット

劣化した床版にVFC上面増厚を施すことで、最新基準の床版(平成8年道示適用)程度まで疲労耐久性が向上することを確認
