## 長寿命化のための点検要領

### 十河 茂幸

### 3. 小規模橋梁の点検要領

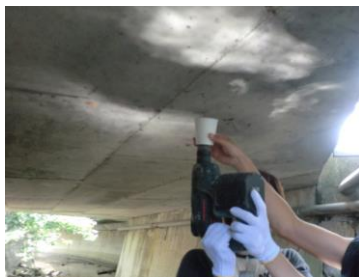
ドリルで試料を採取後、  
簡易測定キット「クロキット」を使用

コンクリート粉末の採取状況

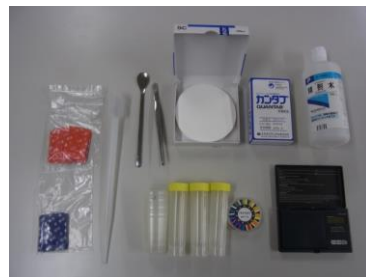
簡易塩化物イオン濃度測定器具

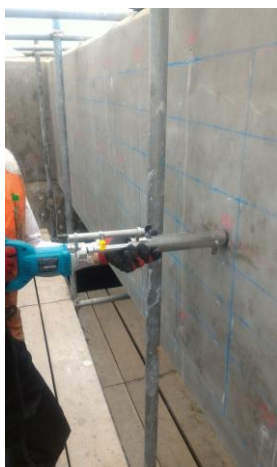
## 小径コアによる塩化物イオン量測定

アンカーは不要

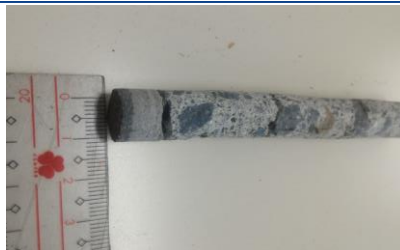
粗骨材を除くことで精度向上
