<JCMAフォーラム>

# 社会資本のメンテナンスについて考える

2019年5月15日

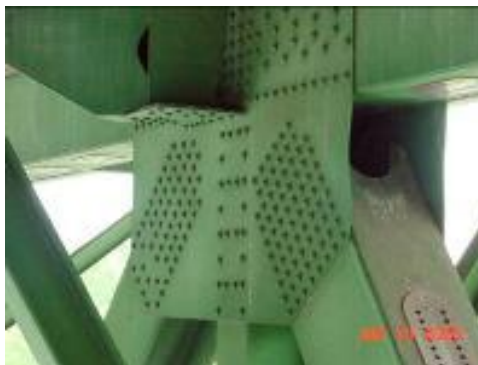
崩壊の起点となった格点部の応力解析  
（拡幅等による死・活荷重の増加、工事死荷重の影響等）

板厚不足とされたガセット

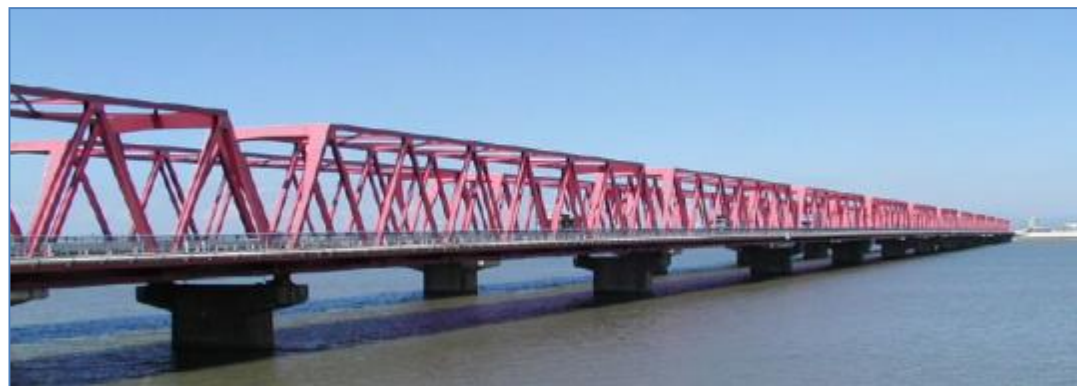
架設竣工年：1963（昭和38）年  
損傷確認年：2007（平成19）年（44歳）

※ワーレントラス斜材のコンクリート埋込部

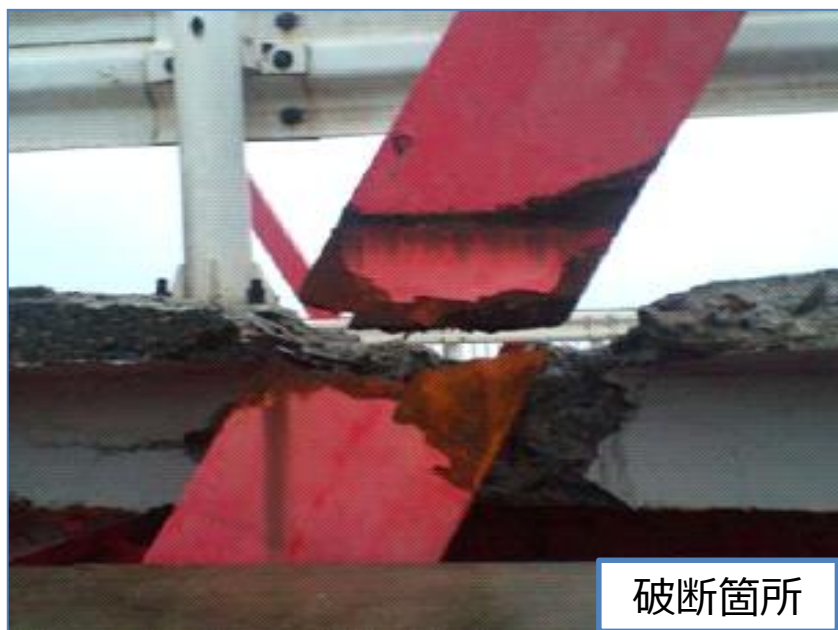
破断箇所

平成19年6月20日破断を発見

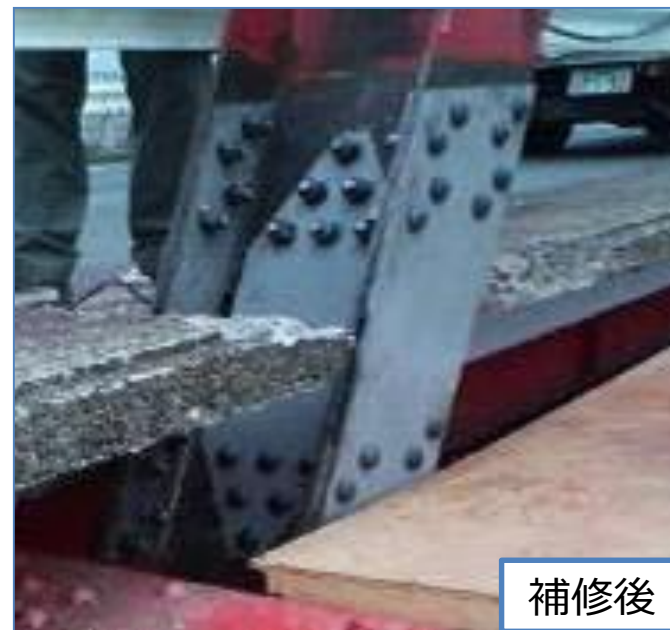
補修後

平成19年6月29日補修完了

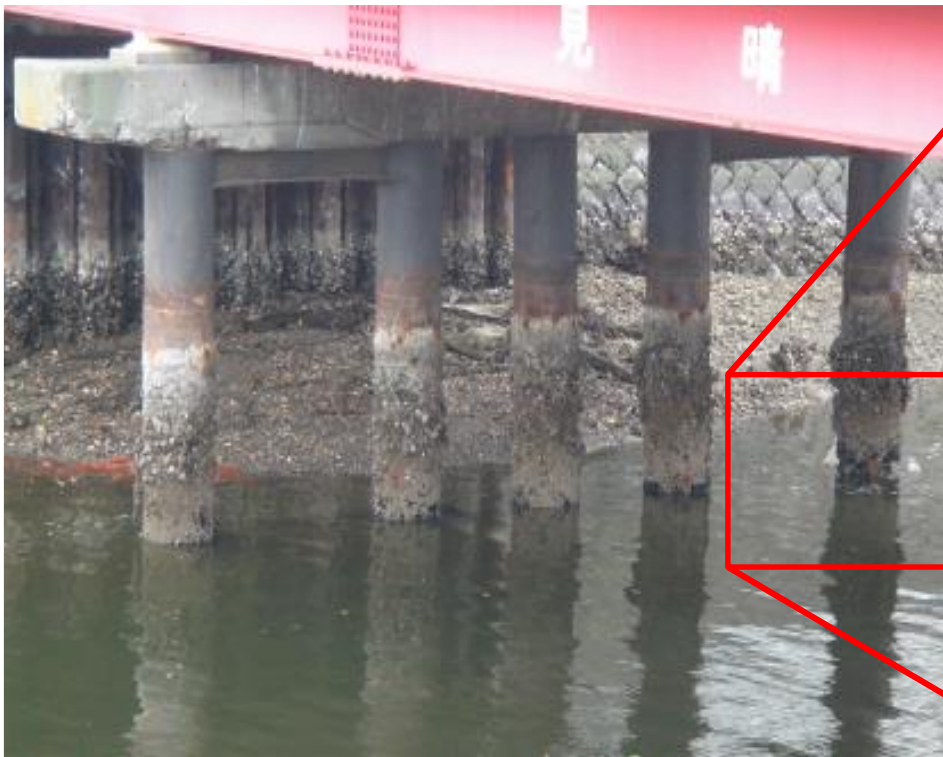
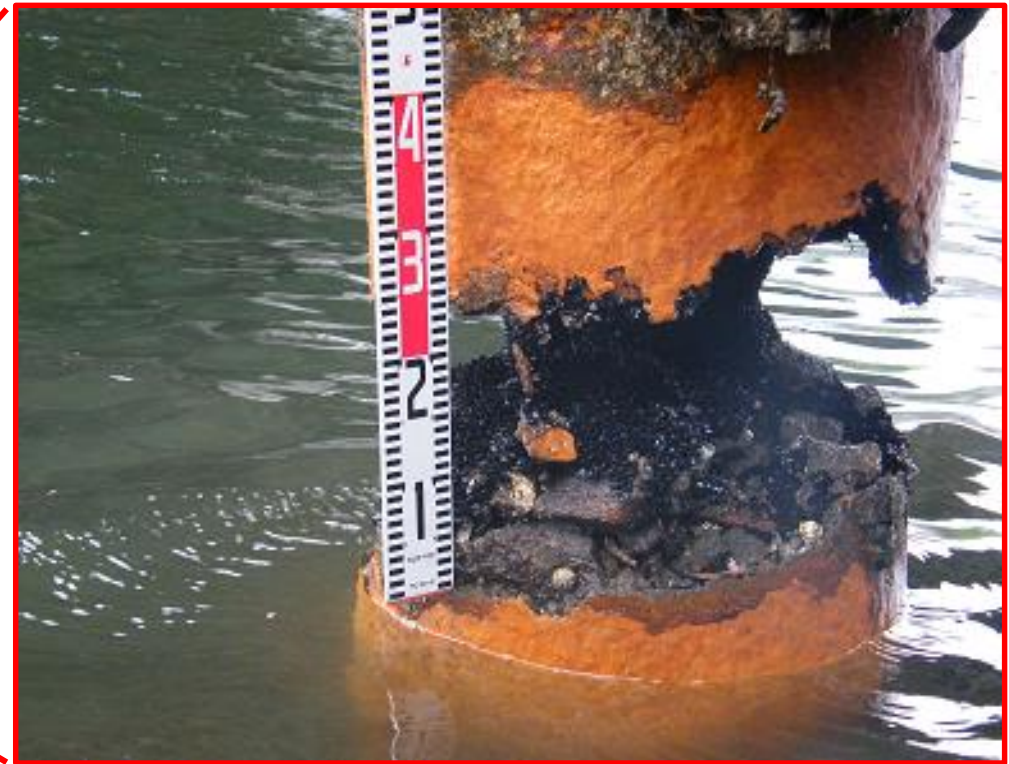
みはらし はし      しんやました  
■ 見晴橋（横浜市道 新山下第8号線）は、37歳で損傷を発見

※水中部から調査を実施したところ鋼製杭橋脚に著しい腐食が確認

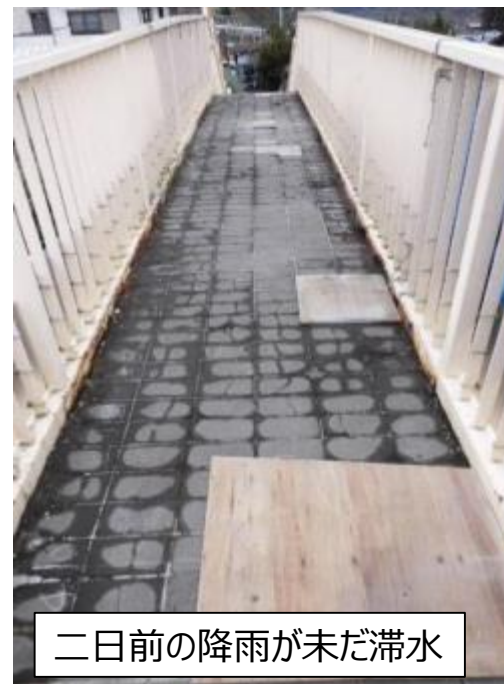
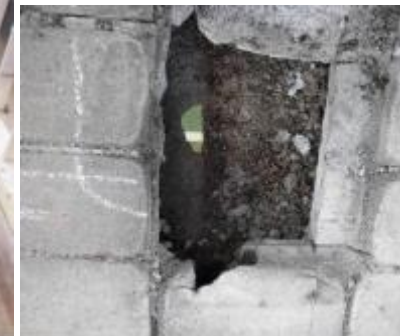
浸入した雨水等による凍結・融解の繰り返して脆弱化した可能性が高いコンクリートが土砂化し生じた空洞

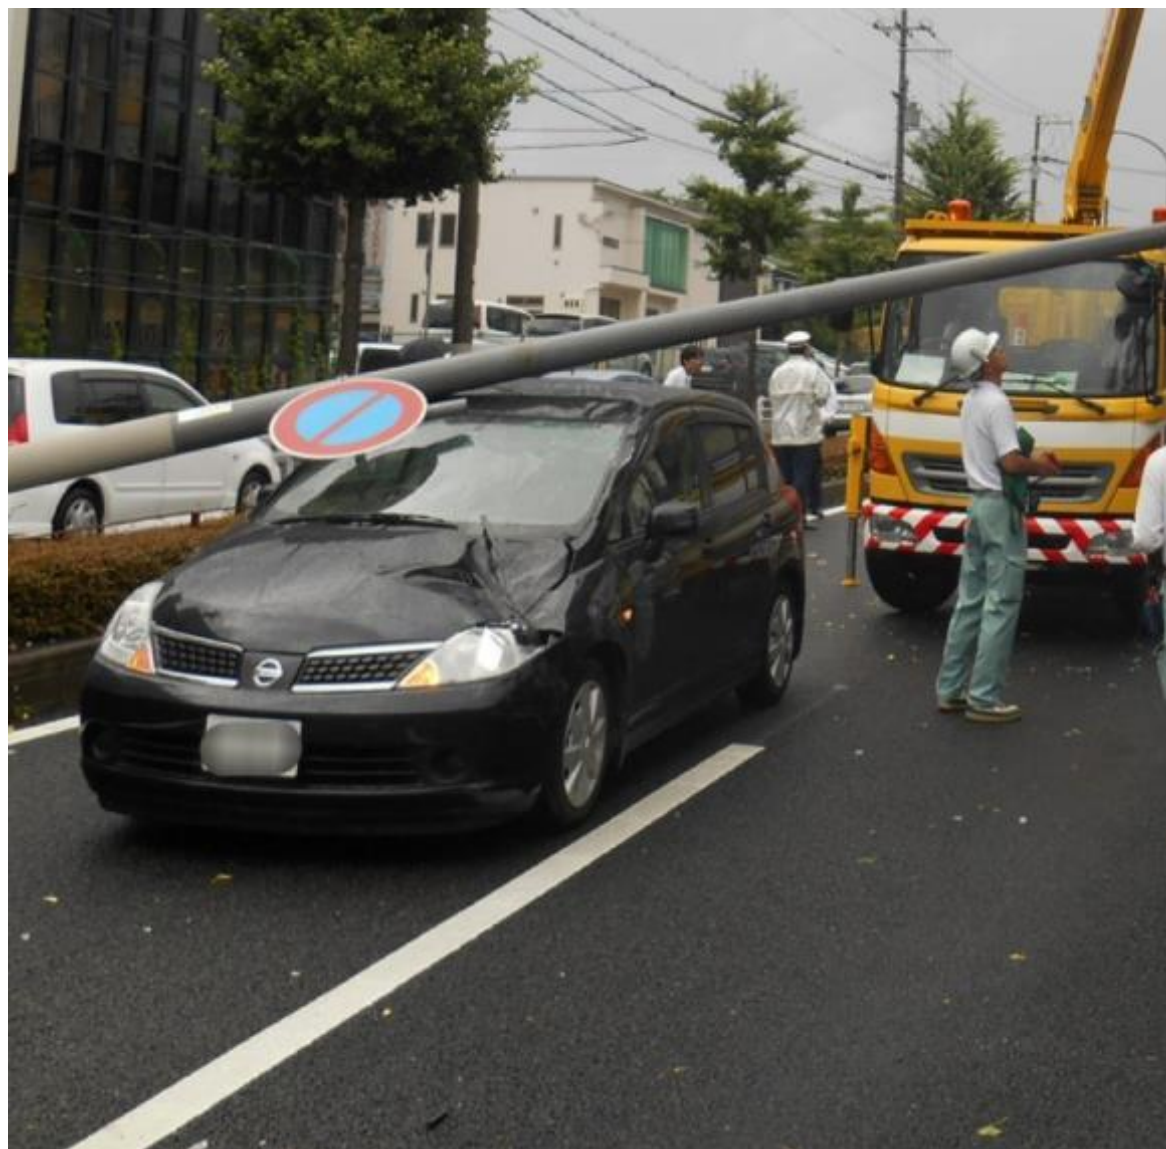
※根元が腐食した道路照明柱（高さ10m）が、暴風時に転倒し、照明柱が走行車両を直撃

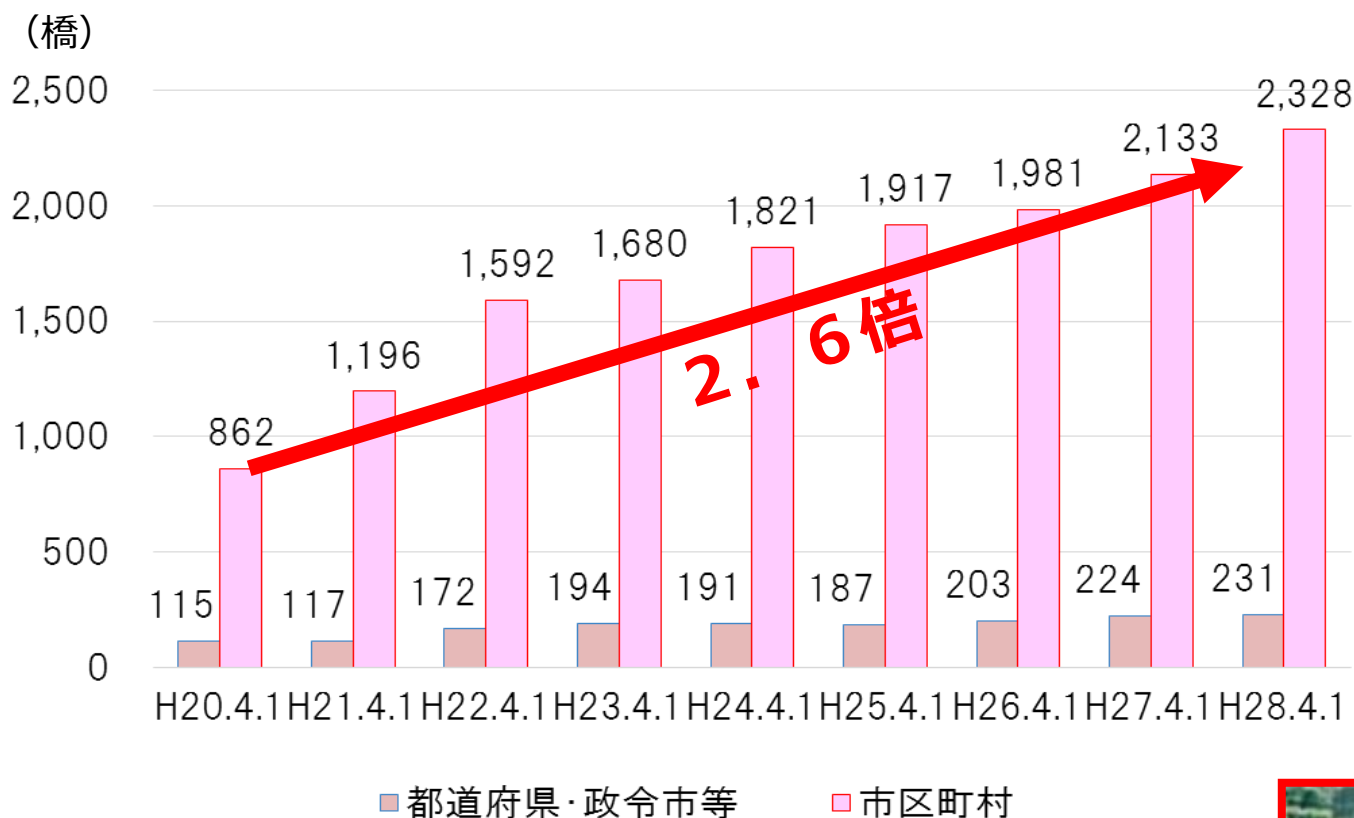
【地方公共団体管理橋梁の通行規制等の推移(2 m以上)】

- 地方公共団体管理橋梁では、近年通行規制等が増加

※東日本大震災の被災地域は一部含まず  
※数値は各年度毎の通行規制等の発生件数

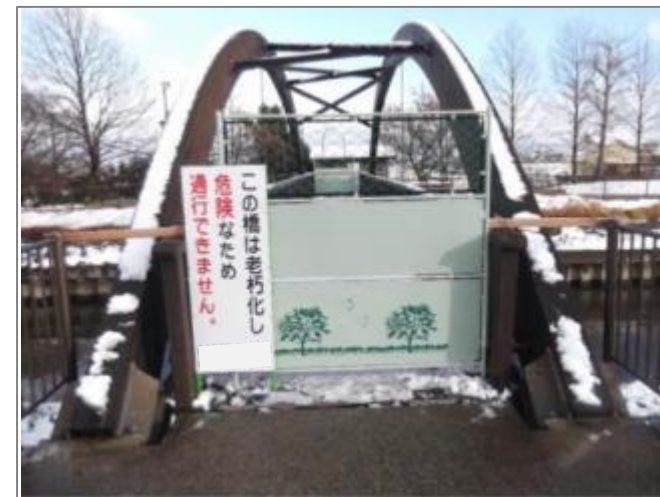
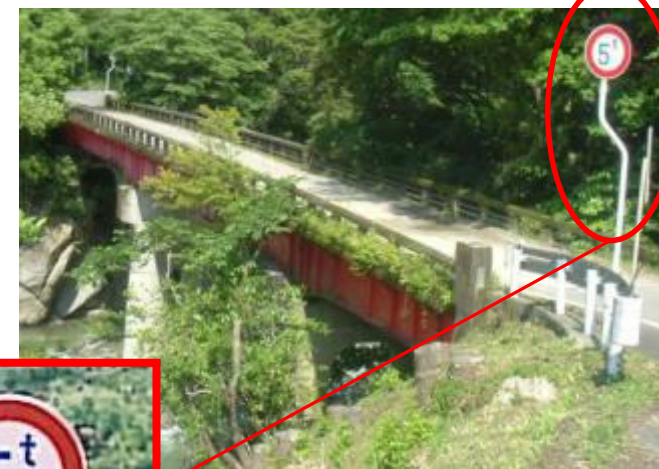
※メインケーブルの破損、主桁の腐食やコンクリート床版の剥離により通行規制を実施している事例

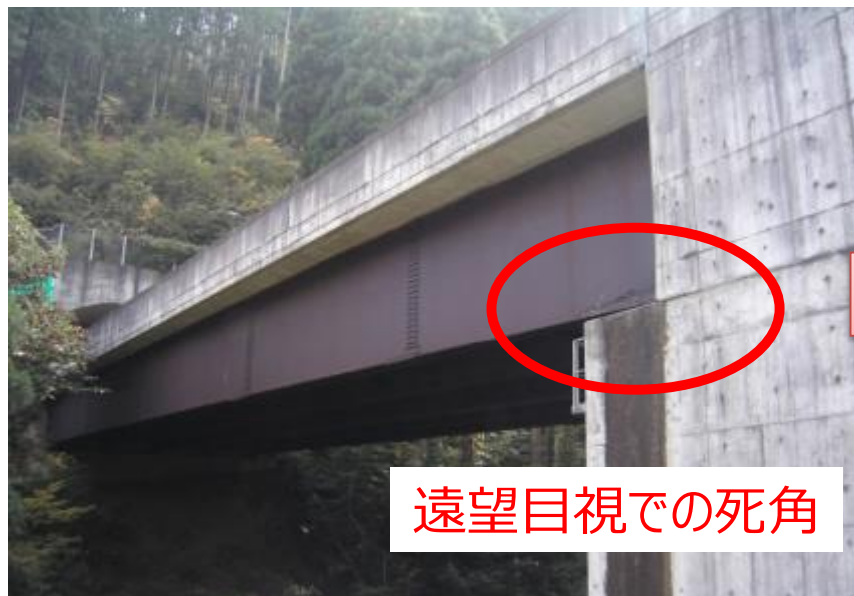
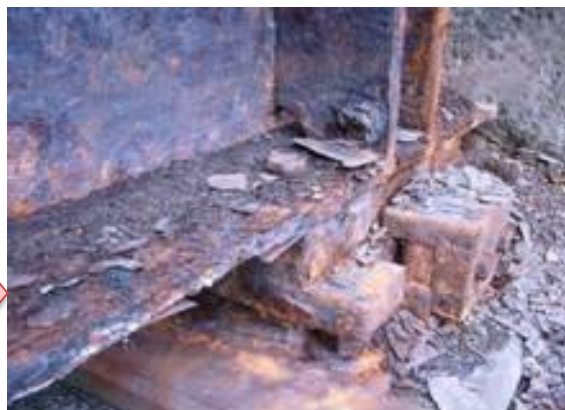
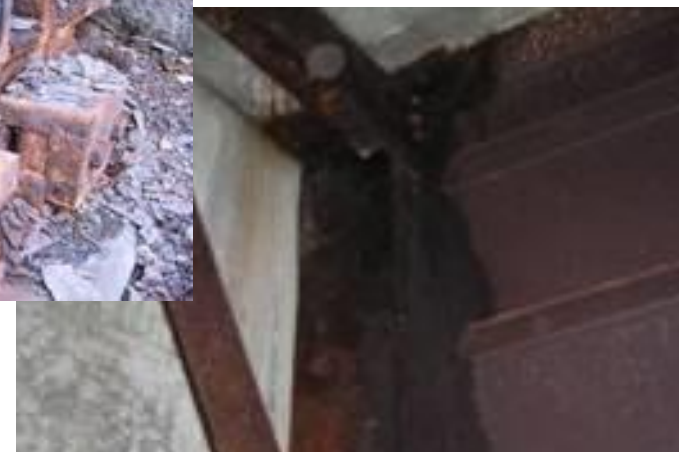
## ■ 遠望目視では死角が生じてしまう

死角となっている箇所で損傷発見

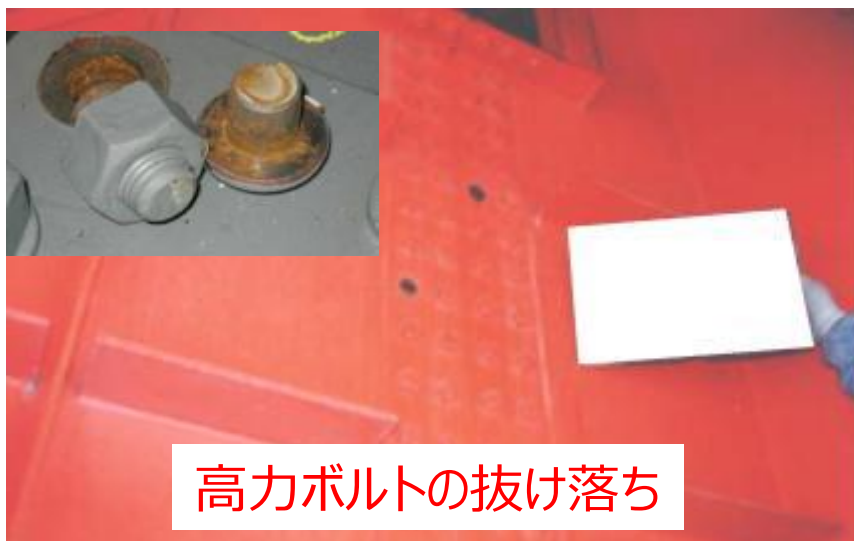
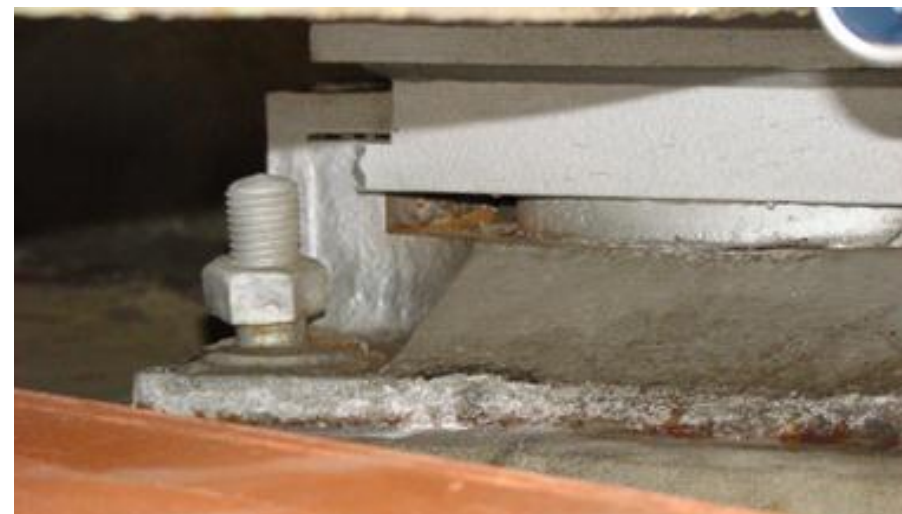
## ■ ボルトのゆるみ・脱落は目視だけでは発見不可能

支承のアンカーボルトや取り付けボルトのゆるみ

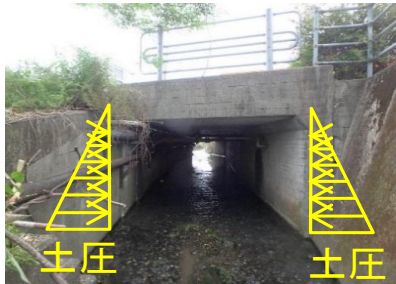
### ■ 特定の溝橋（ボックスカルバート）

- ・ 小規模な鉄筋コンクリートの剛体ボックス構造
- ・ 支承や継手がなく、全面が土に覆われている
- ・ 第三者が内空に立ち入る恐れがない
- ・ 定期点検の結果では活荷重の影響による突発的な部材の損傷例はない

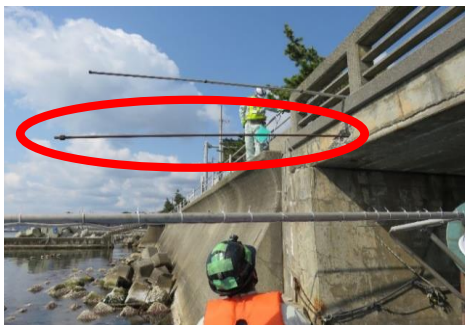
▲PC鋼材の突出事例

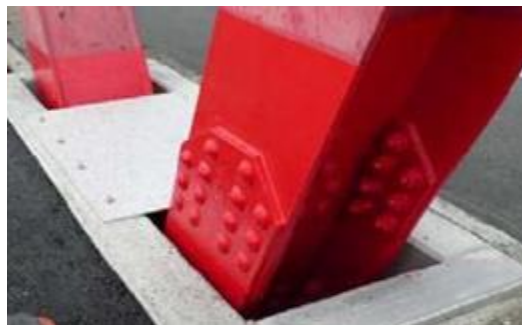
▲破断箇所の修復

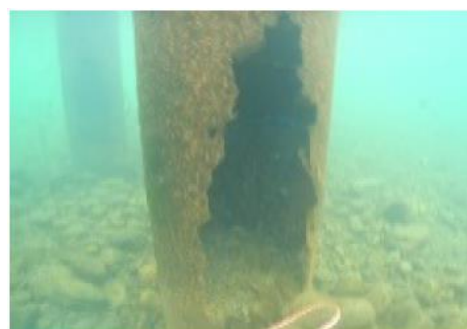
▲パイルベントの断面欠損

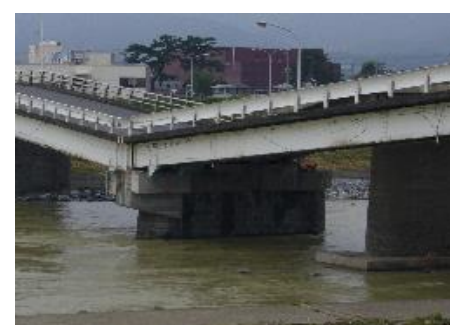
▲橋脚の洗掘

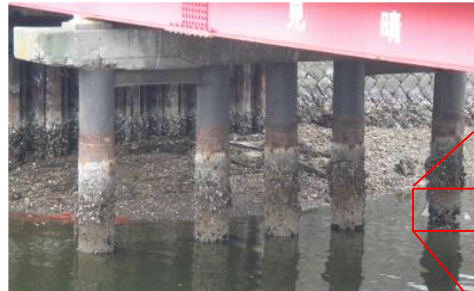
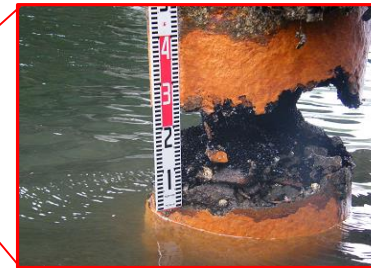
▲杭の水中部  
(腐食・断面欠損の例)

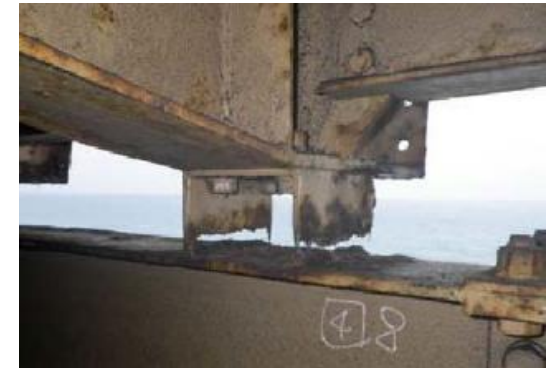
▲シェッド頂部の主梁端部  
(破断の例)

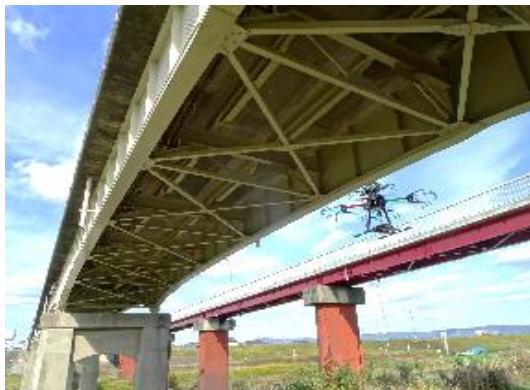
▲橋梁の損傷写真を撮影する技術

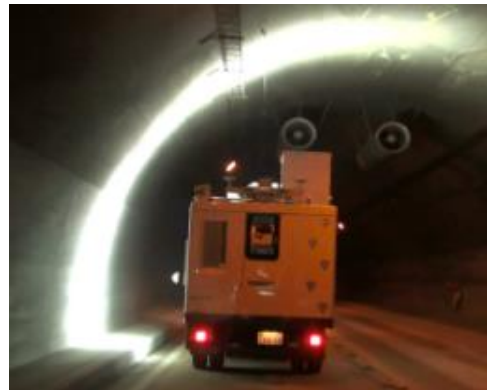
▲トンネルの変状写真を  
撮影する技術

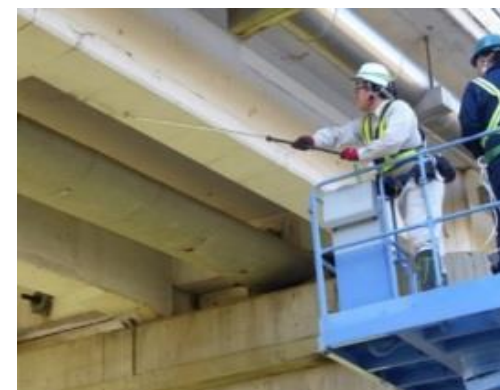
▲コンクリートのうき・はく離を  
非破壊で検査する技術

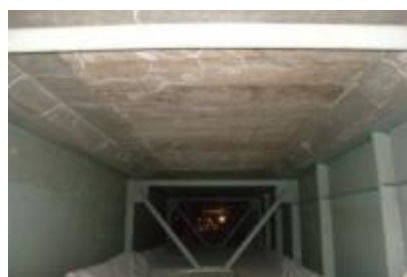
路面を支える床版に、繰り返し荷重によるひび割れが発生

ひび割れの発生

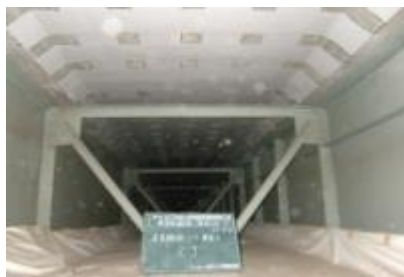
炭素繊維シートの貼り付け

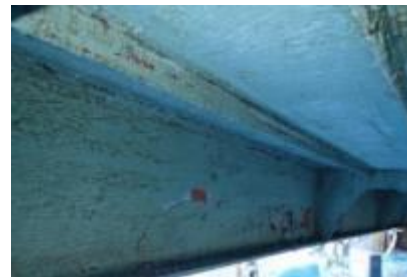
沿岸部や凍結防止剤の散布等により塗装の劣化が早期進行

桁の塗装劣化やさびの発生

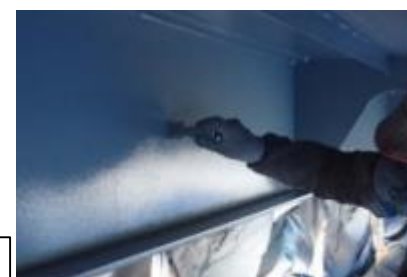
塗装の塗り替え

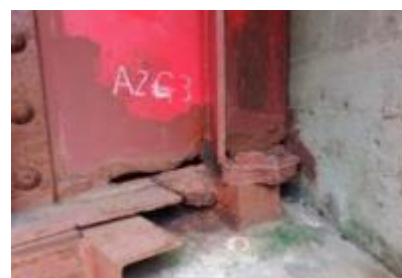
桁端部の腐食・貫通

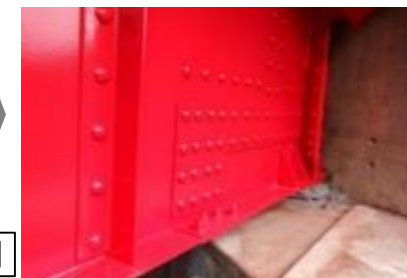
桁端部の当て板・塗装

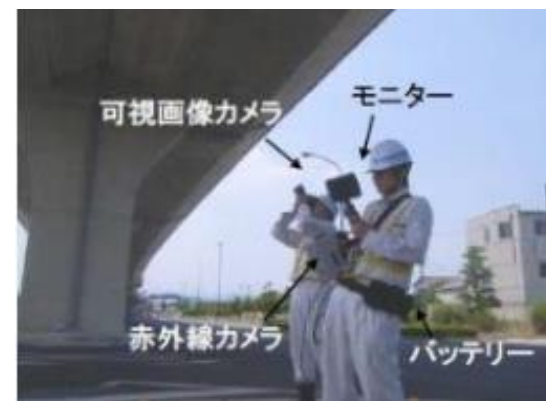
赤外線調査トータルサポートシステム（Jシステム）  
（NETIS：SK-110019-V）

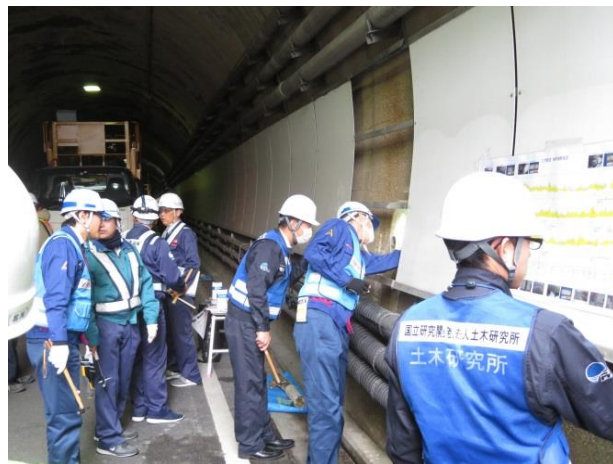
▲ 道路メンテナンス技術集団による調査・診断  
(整備局、国総研、土研)
