『コンクリートの劣化と補修工法選定の考え方』

～亜硝酸リチウムを用いた補修技術～

一般社団法人コンクリートメンテナンス協会

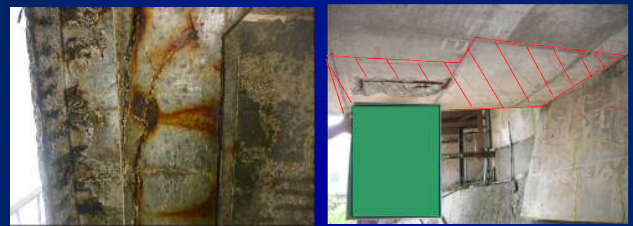
床版下面の錆汁

コンクリートのはく離・はく落

- ・沿岸部にある海洋構造物
- ・飛来塩分による塩害

- ・河口付近にある道路橋
- ・飛来塩分による塩害
- ・一部、コンクリートがはく離して鉄筋が露出している

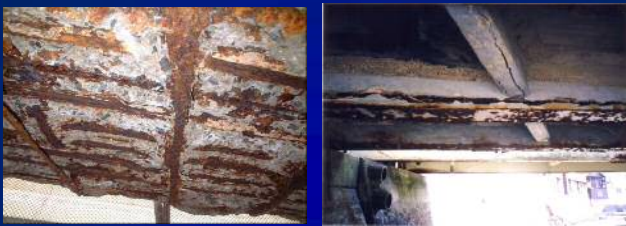
主桁下面の鉄筋腐食

補修箇所の新劣化

- ・平野部にあるPC上部工
- ・凍結防止剤による塩害
- ・鉄筋だけでなく、PC鋼材も腐食しており、一部には破断も認められた
- ・耐久性能のみならず、耐荷性能までも著しく低下している

- ・過去に鋼板接着+表面被覆による補修、補強がなされている
- ・鉄筋腐食が再び進行し、鉄筋位置にてコンクリートがはく離している

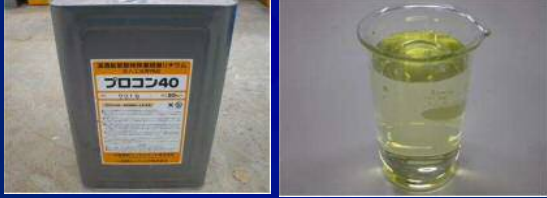
亜硝酸リチウム40%水溶液

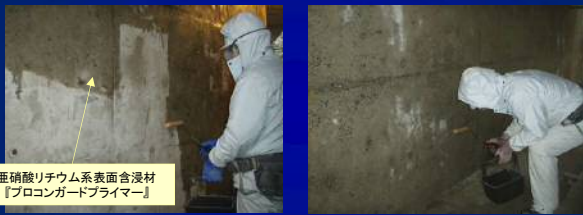
②亜硝酸リチウム系含浸材塗布
「プロコンガードプライマー」をローラーにて塗布し、内部へ含浸させる

③養生工
「プロコンガードプライマー」塗布完了後、12時間以上の養生期間をおく

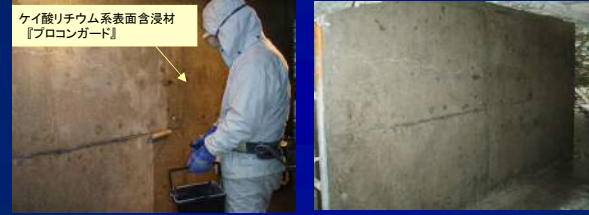
④ケイ酸リチウム系含浸材塗布
「プロコンガード」をローラーで塗布し、内部へ含浸させる

⑤施工完了

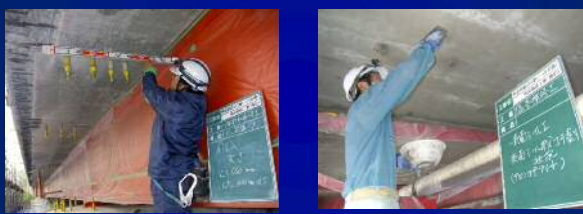
②表面漏出防止(ひび割れ注入)
コンクリート表面からの漏出防止として、ひび割れ注入工を実施する(幅0.2mm以上)

③表面漏出防止(表面シール)
同様に、幅0.2mm未満のひび割れやジャンカ等に対し、表面シールを行う

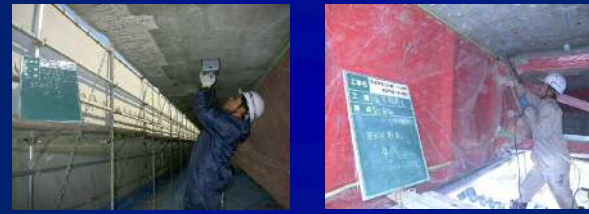
④鉄筋探査工
圧入孔の削孔時に鉄筋を損傷させることのないよう、鉄筋探査を行う

⑤圧入孔削孔
圧入孔として、φ10mmのコア削孔を行う。本橋では削孔ピッチを500mm間隔とした。

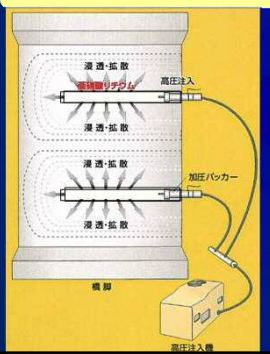
・内部圧入されたリチウムイオンがコンクリート浸透にまで浸透
⇒ コンクリート内にあるASRゲルは非膨張化され、ASRの進行が抑制される
