橋脚に生じた曲げひび割れ

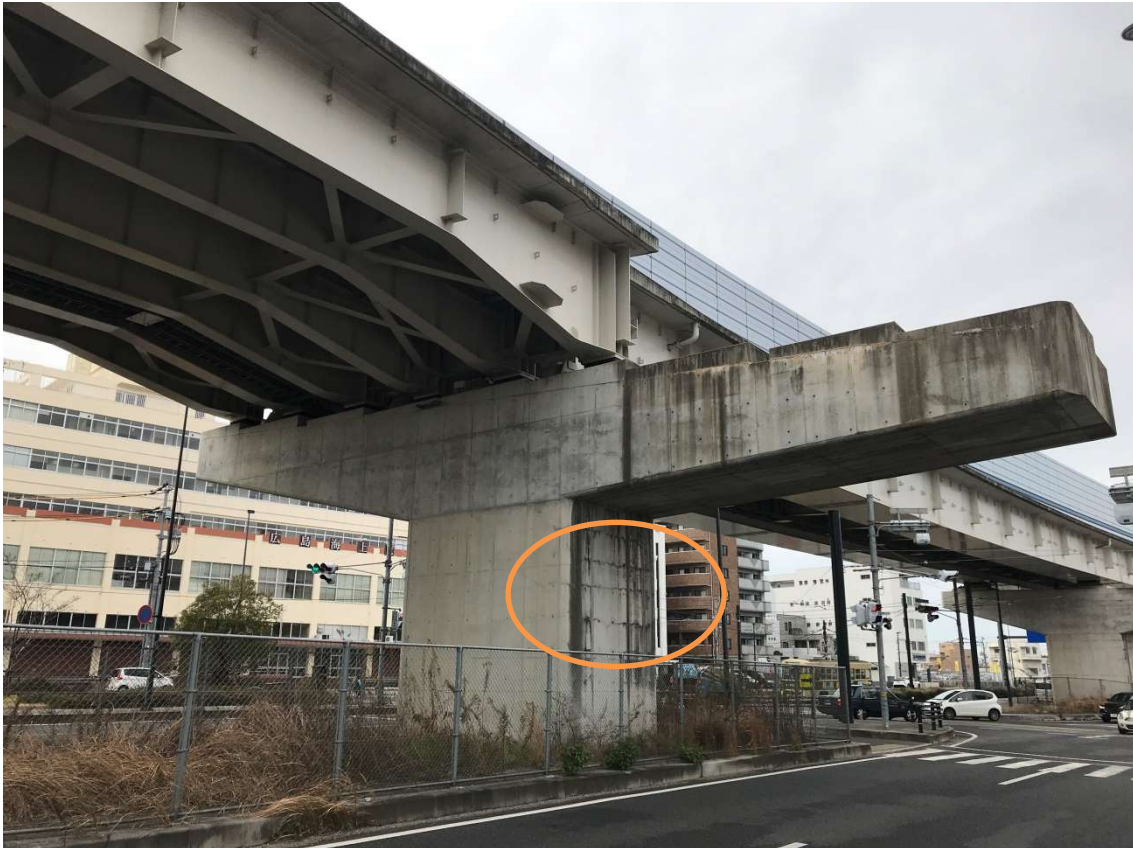
計画途中で供用した橋脚で、片方だけに荷重が作用したために生じた曲げひび割れ。
完成形での設計でなく、計画中の設計も必要
