2014年度 コンクリート診断士試験解説

十河 茂幸

江良 和徳

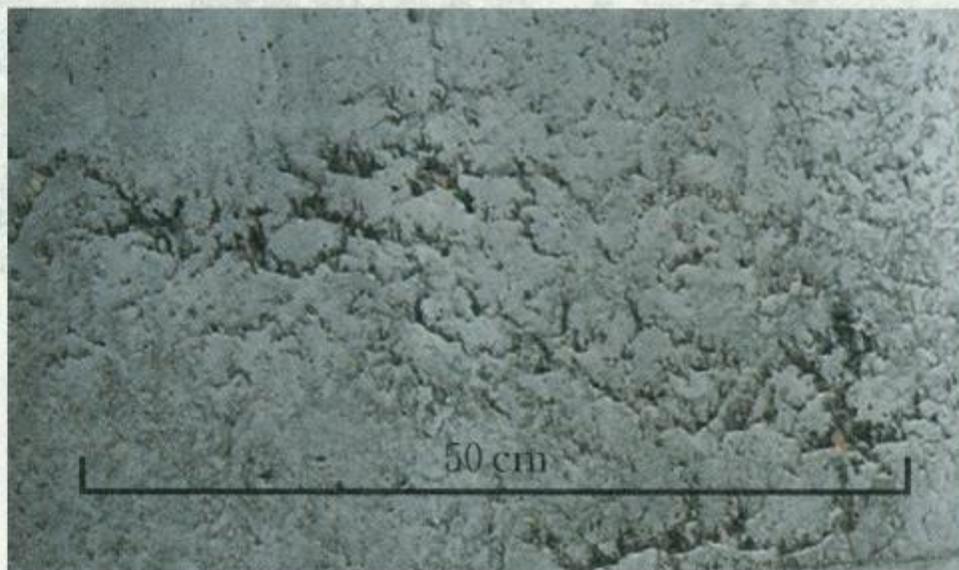
問題 1

コンクリート壁面に、写真に示すような初期欠陥が認められた。この初期欠陥の発生要因として、次の記述のうち、最も不適当なものはどれか。

豆板ができる原理(粗骨材だけが集まる現象)

⇒ 材料分離の一種 **不適當なもの**はどれか？

不適當なもの 正解 (3)

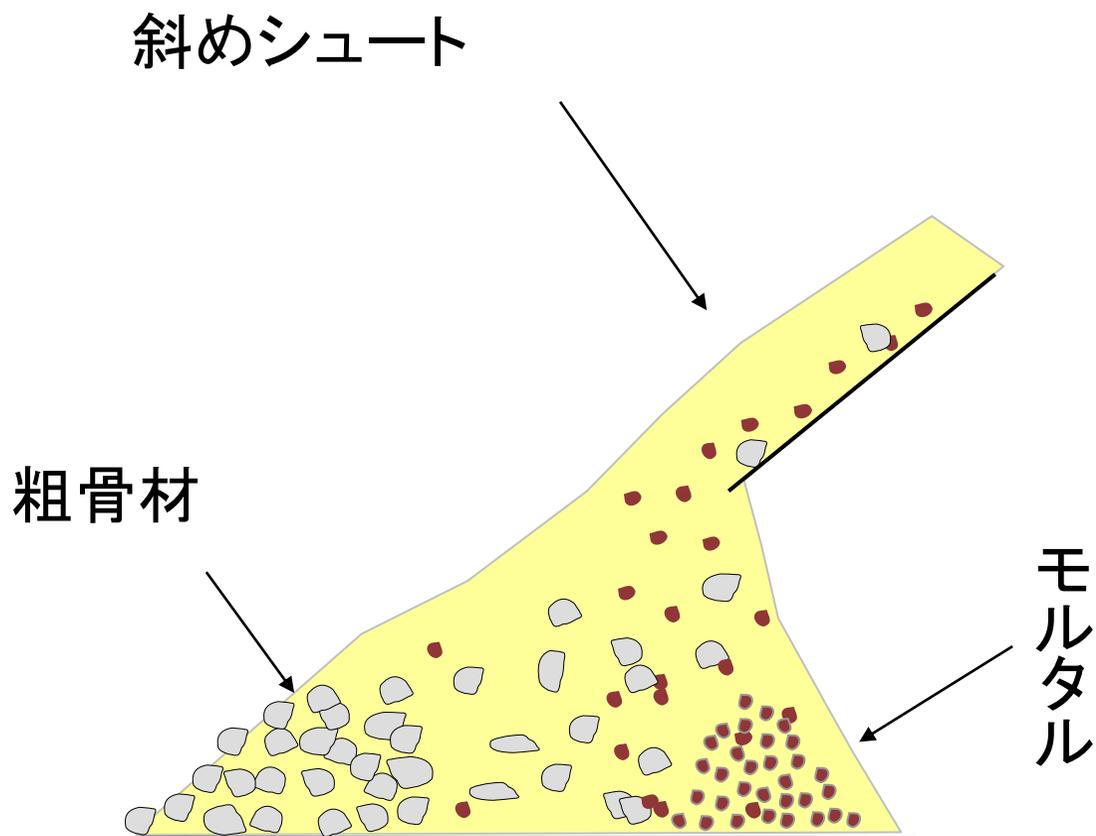
材料分離のメカニズム

落下高さが高いと材料分離する。

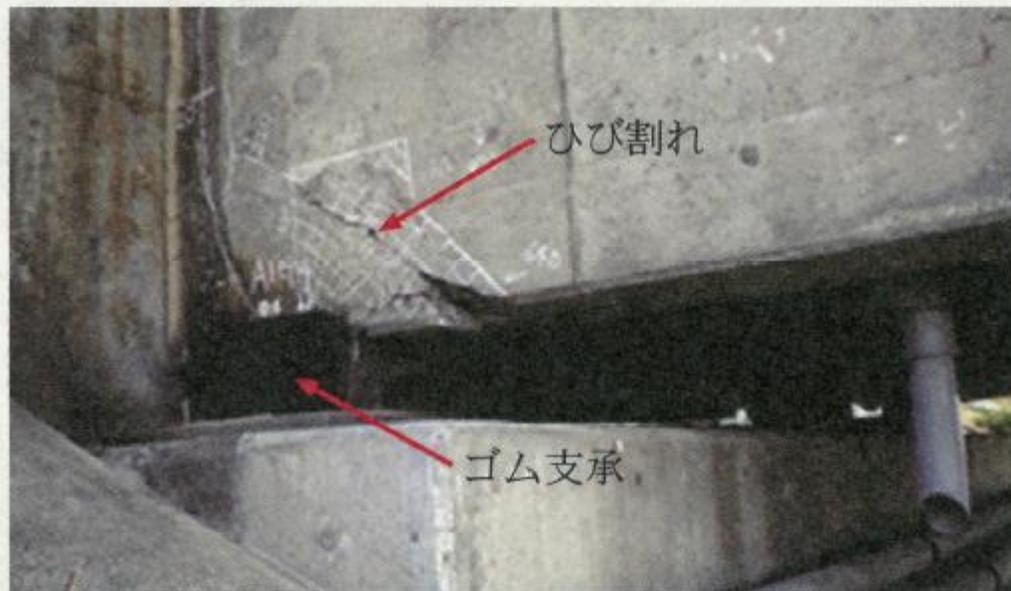
積雪寒冷地にあるプレストレストコンクリート橋の桁端部に、写真に示すようなひび割れの発生が認められた。このひび割れの主な発生原因として適当なものは、次のうちどれか。なお、写真中には調査時のチョーク跡が残っている。

積雪寒冷地のPC桁端部のひび割れ

せん断ひび割れの生じる原因

- (1) 凍結融解の繰り返し × ⇒
- (2) 乾燥収縮 ×
- (3) 交通荷重の繰り返し × →
- (4) 地震荷重 ○

正解 (4)

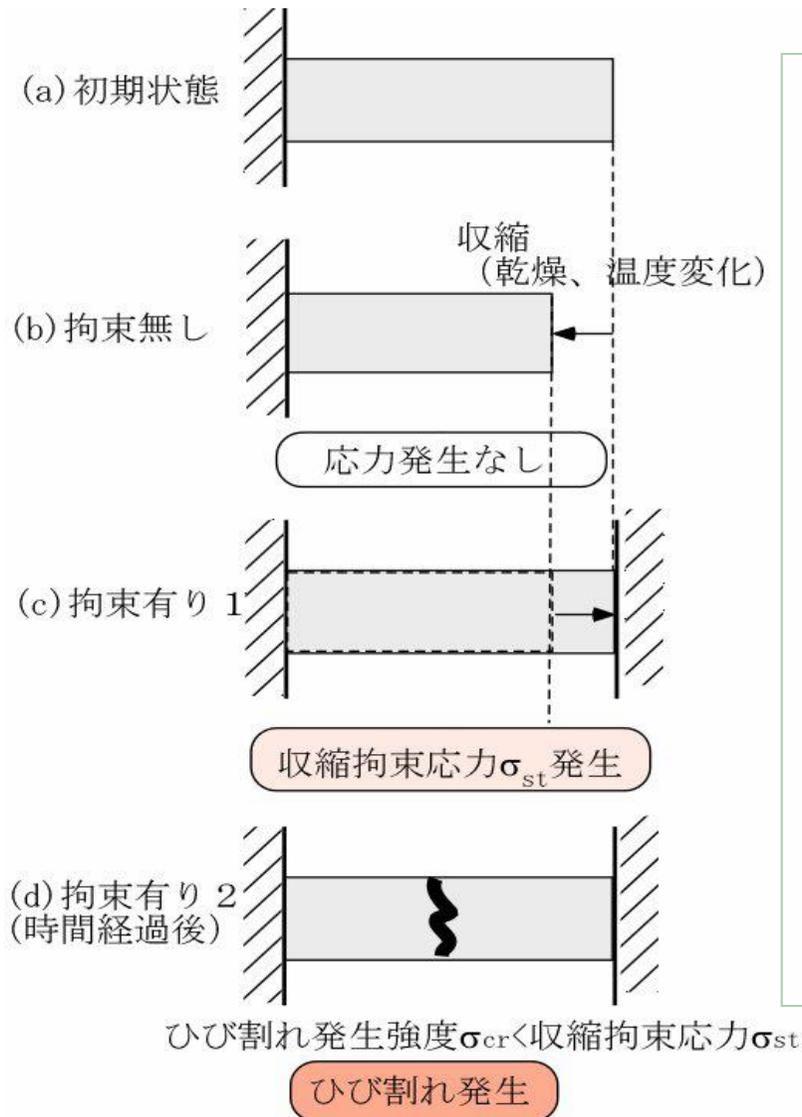
収縮を拘束された場合のひび割れ発生メカニズム

- コンクリートは収縮する。
セメントの硬化収縮
乾燥して収縮
水和発熱が放熱して収縮
- 既設物などが収縮を拘束
拘束されると引張応力発生
- 引張強度は極端に小さい
⇒ ひび割れ発生

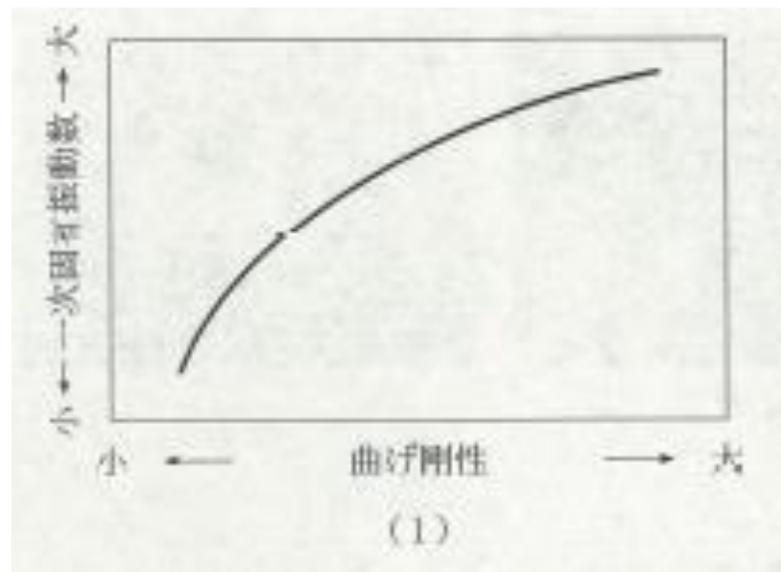
固有振動数は、質量と剛性で決まる。

梁部材の曲げ剛性が低下すると、一次固有振動数も低下

正解 (1)

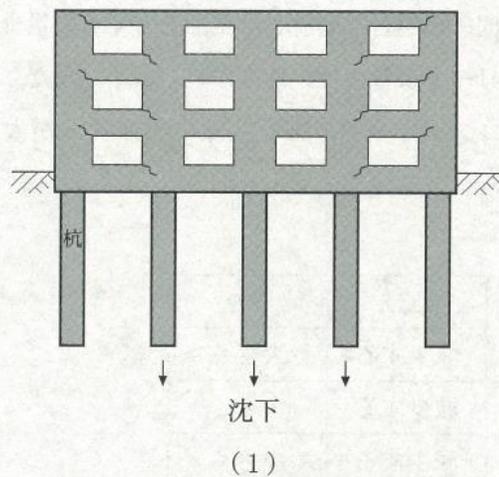
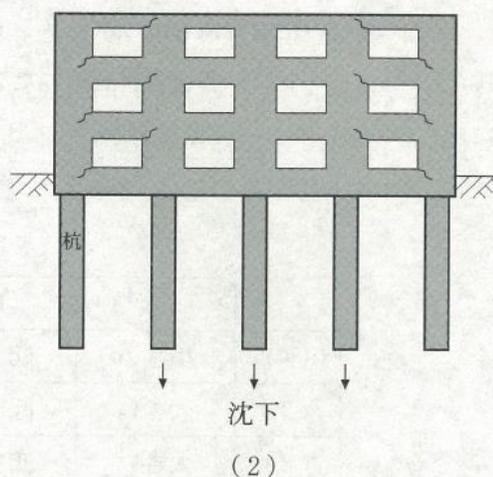
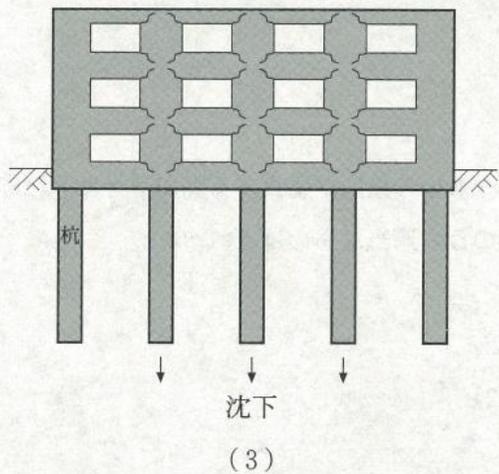
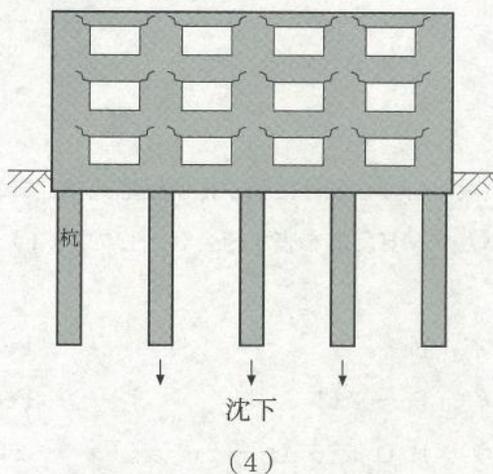
杭の沈下によって鉄筋コンクリート造建物の地上階に生じるひび割れを示す次の概念図のうち、最も適当なものはどれか。

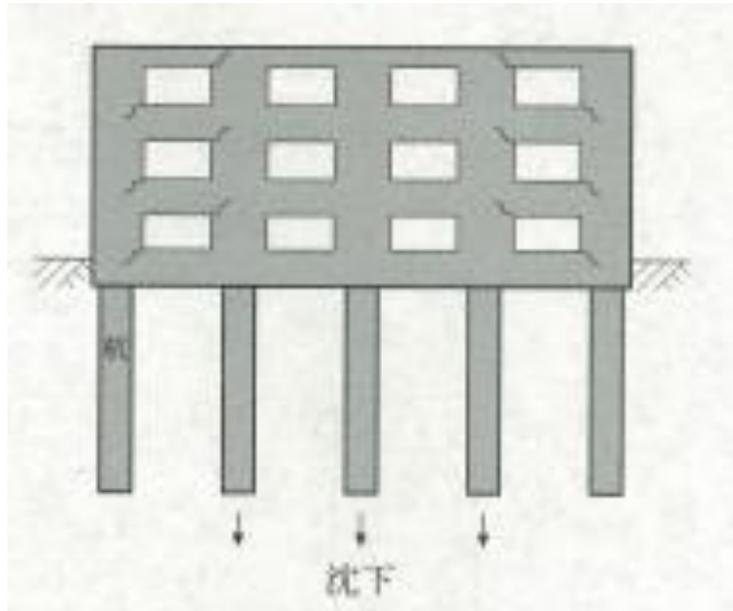
問題5 不同沈下によるひび割れ

沈下

正解(2)

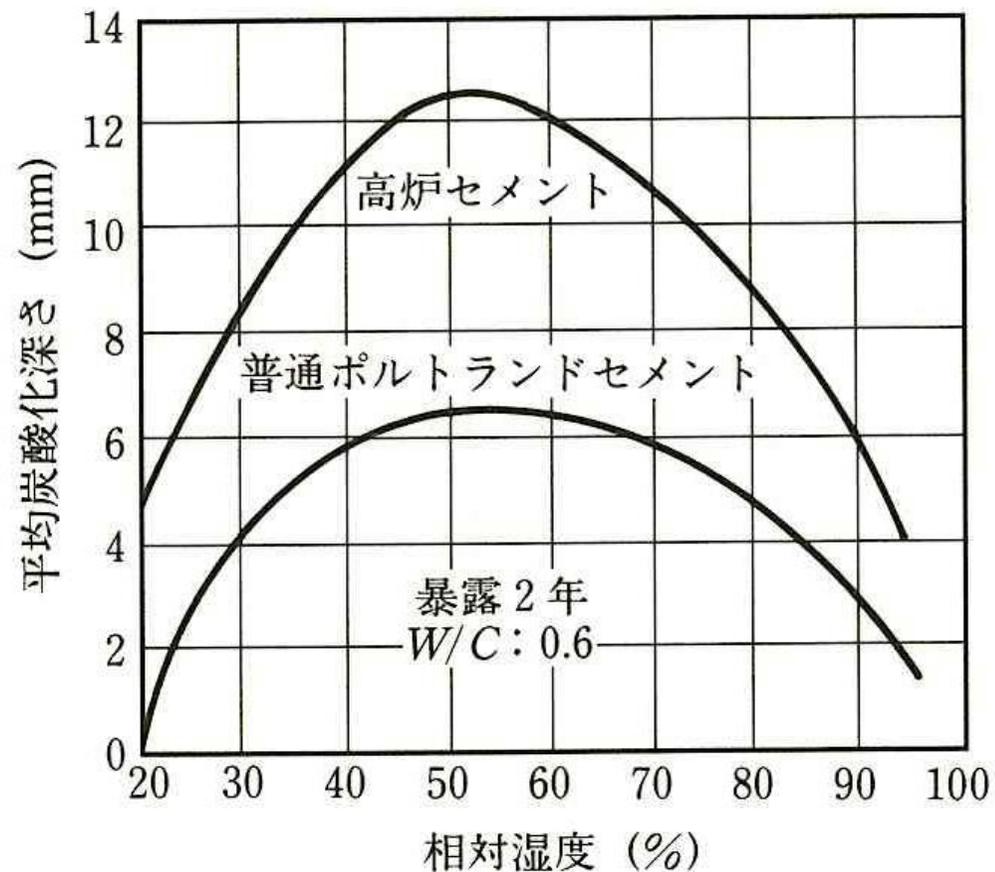
中性化速度に及ぼす相対湿度の影響

⇒ 理由は、軽量骨材中の内部空隙と適度な水分の影響
環境湿度が低いと、細孔空隙中の液状水が大きく減少し、
中性化速度は遅くなる。

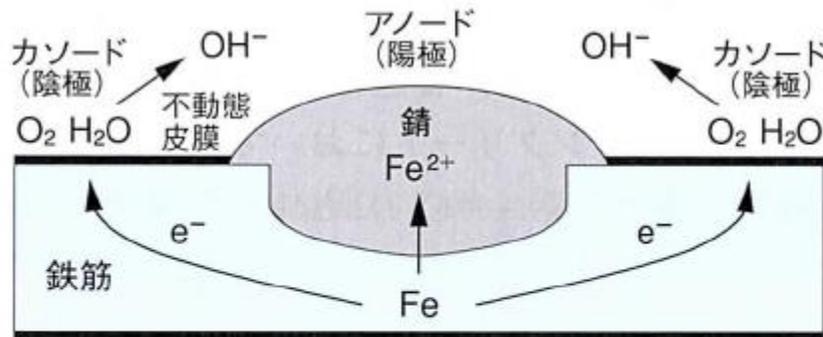
図 鋼材の腐食反応の模式図

鋼材表面から鉄イオンが細孔溶液中に溶け出しアノード

アノード反応 $\text{Fe} \rightarrow \text{Fe}^{2+} + 2\text{e}^{-}$

カソード反応 $\text{H}_2\text{O} + 1/2 \text{O}_2 \rightarrow 2\text{OH}^{-}$

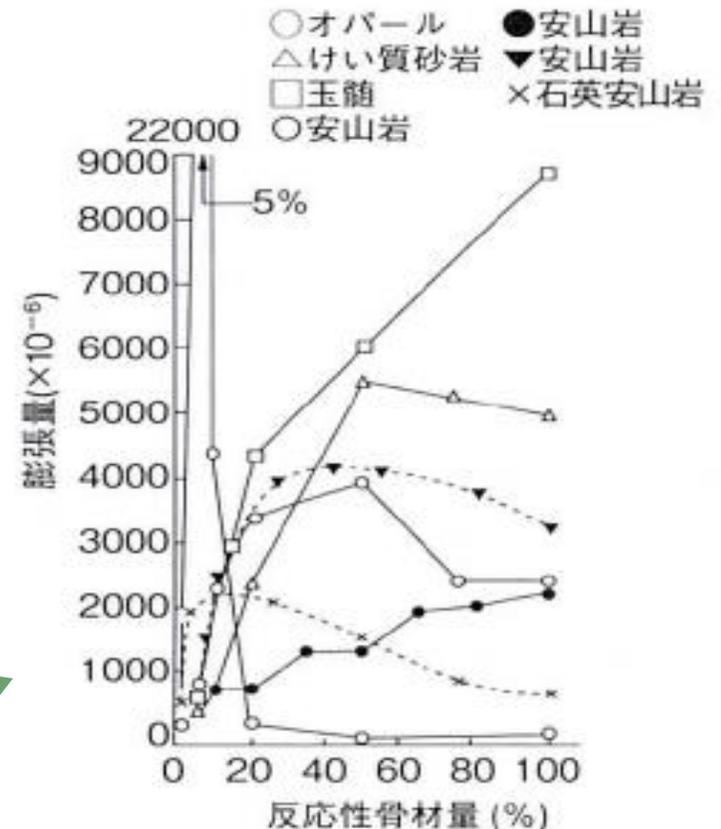
ASRに及ぼす影響

(1) 拘束の強い方向に生じる。

(2) アルカリ量が高いことになる。

(3) 現行のモルタルバーで
評価できない場合もある。

(4) 反応性骨材のペシマム

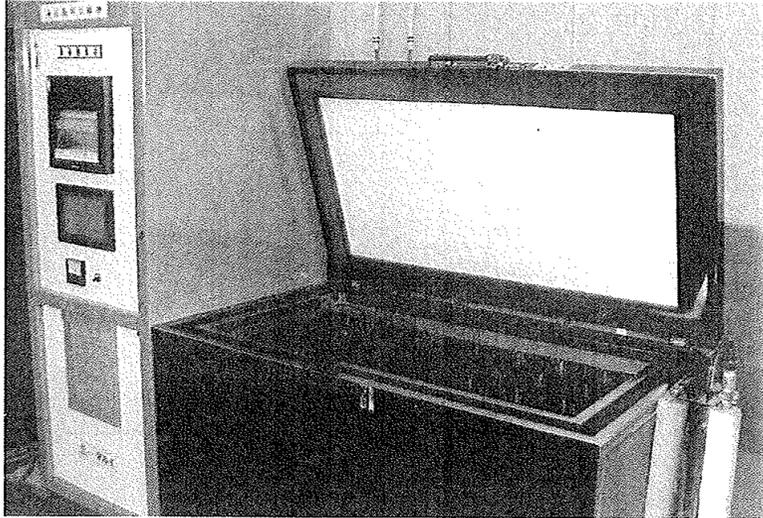
凍結融解の繰り返し試験

相対動弾性係数は、試験前に対する動弾性係数に比で評価する方法

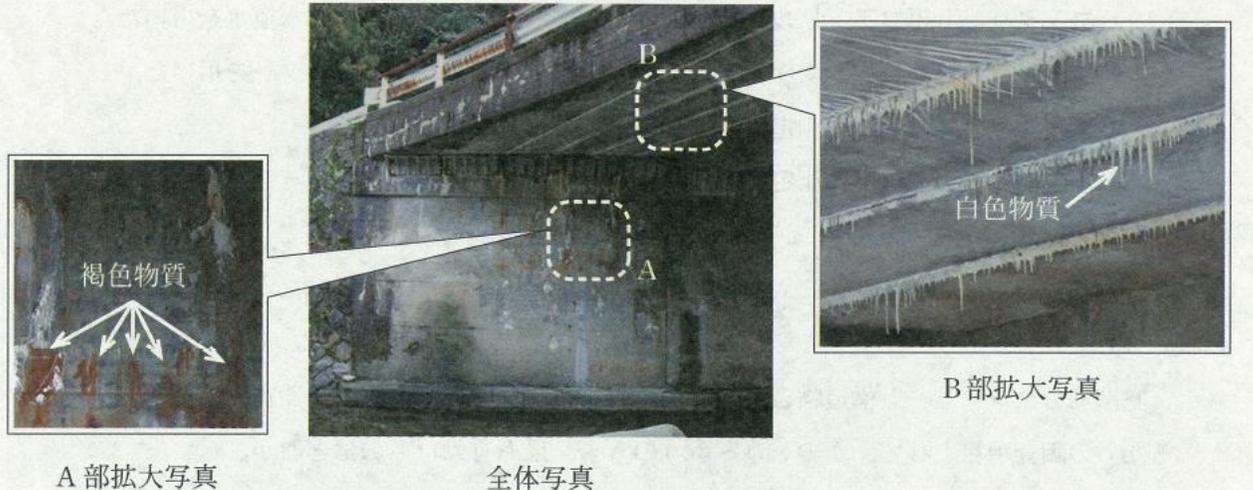
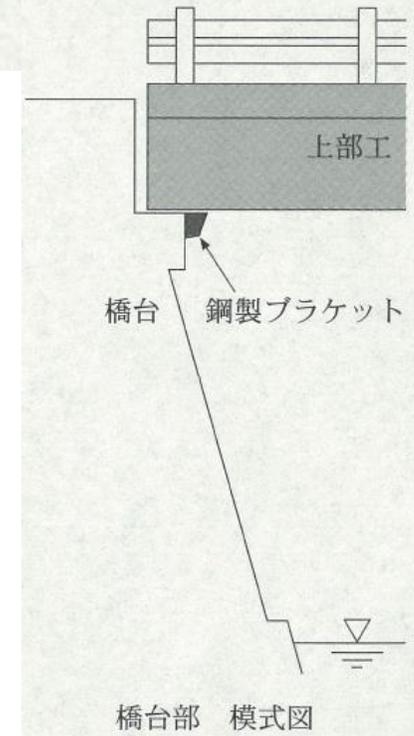
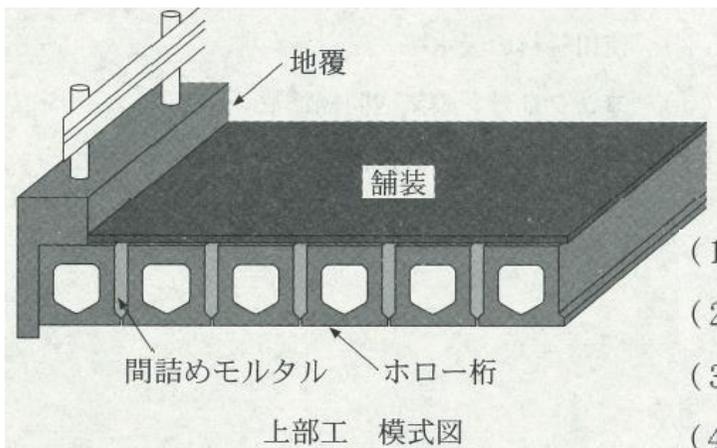
山間部に位置するプレストレストコンクリート橋において、下の写真のA部およびB部に示すような変状が認められた。変状の原因を推定するために行った調査に関する次の記述のうち、不適当なものほどれか。

- (1) A部のブラケットの腐食を調査 ○
- (2) A部の腐食の調査に、橋台の鉄筋の腐食を調査 ○
- (3) B部の原因に凍結防止剤を調査
⇒ 凍結防止剤は塩害、エフロの原因ではない。×
- (4) B部の原因に橋面の防水層を調査 ○

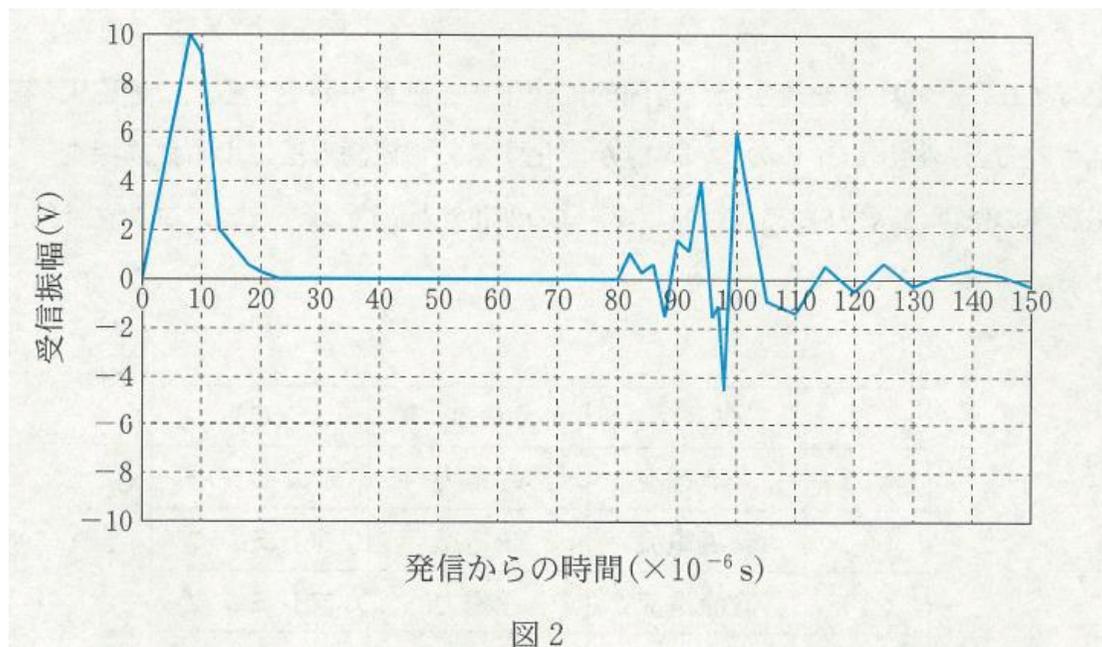
コンクリート版の厚さを推定するために、探触子から発信させた超音波パルス波を用いて、図1のように測定したところ、図2のような波形が得られた。コンクリート版の厚さの推定値として、次の(1)~(4)のうち、適当なものはどれか。ただし、コンクリート中の超音波伝播速度は、4.0 km/s とする。

伝播時間の差から計算

$$4,000 \times 80 \times 10^{-6} = 0.32 \text{ (m)}$$

$$\text{版の厚さはその半分 } 160 \text{ mm}$$

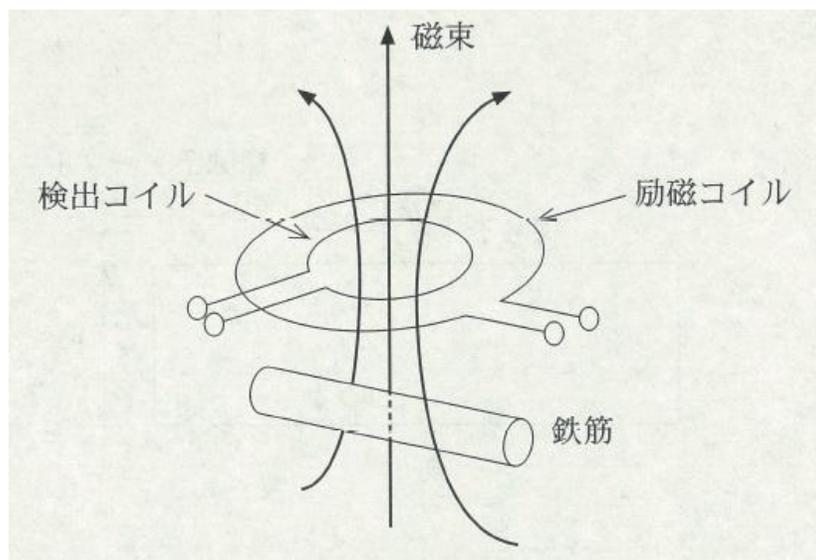
下図は、電磁誘導法による鉄筋探査の概要を示している。この図に関する説明文中の(A)～(C)に当てはまる語句の(1)～(4)の組合せのうち、適当なものはどれか。

励磁コイルに(A)を流すと、時間的に変化する磁束が発生する。この磁束が鉄筋の存在により乱されると、検出コイルの(B)が変化する。電磁誘導法による鉄筋探査では、(C)の電磁誘導の法則に基づいて、この(B)の変化を検出することで、コンクリート中の鉄筋を探査する。

交流電流 を流し、磁束を発生させる。

鉄筋の存在で、磁束が乱され検出コイルに起電力が生じる。

ファラデーの電磁誘導の法則

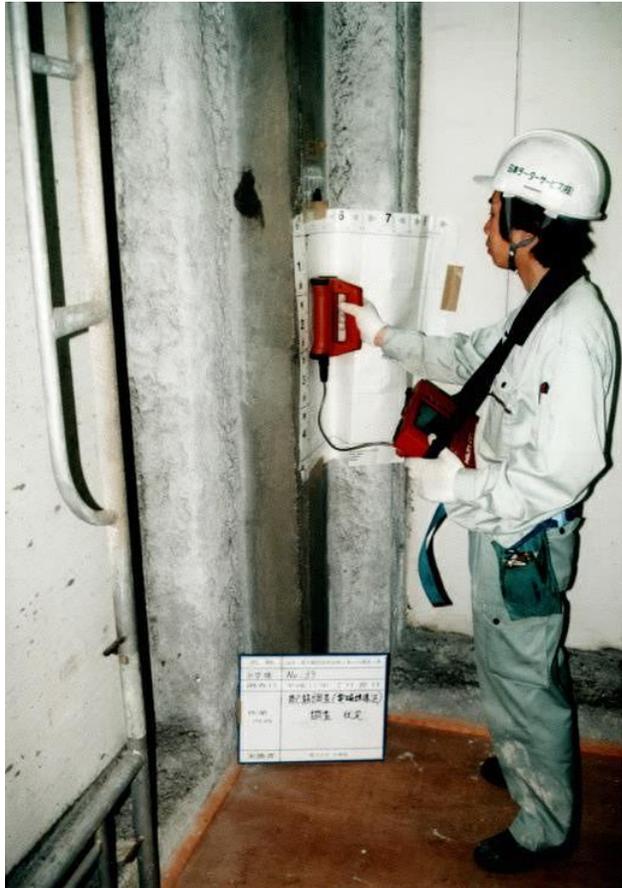
■ 電磁誘導法

コンクリート表面に接触させるプローブに、**交流**を流し、磁界を作り、プローブを移動させることによる、磁界の変化により、鉄筋位置、径、かぶりを推定する。

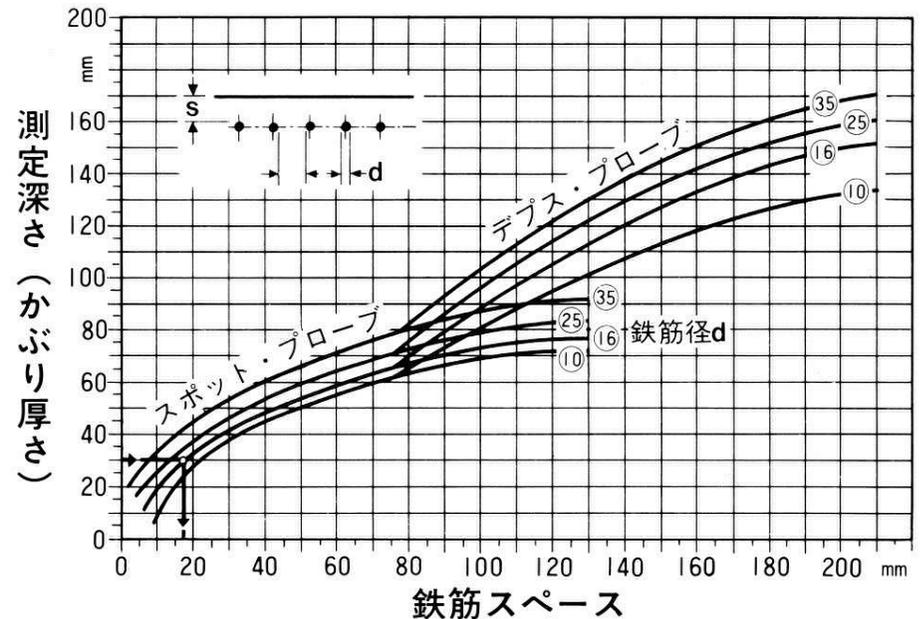
測定可能最小鉄筋スペース

例：鉄筋径 d が 16mm で、かぶり厚さ s が 30mm の場合、測定可能な最小鉄筋スペースは 17mm です。

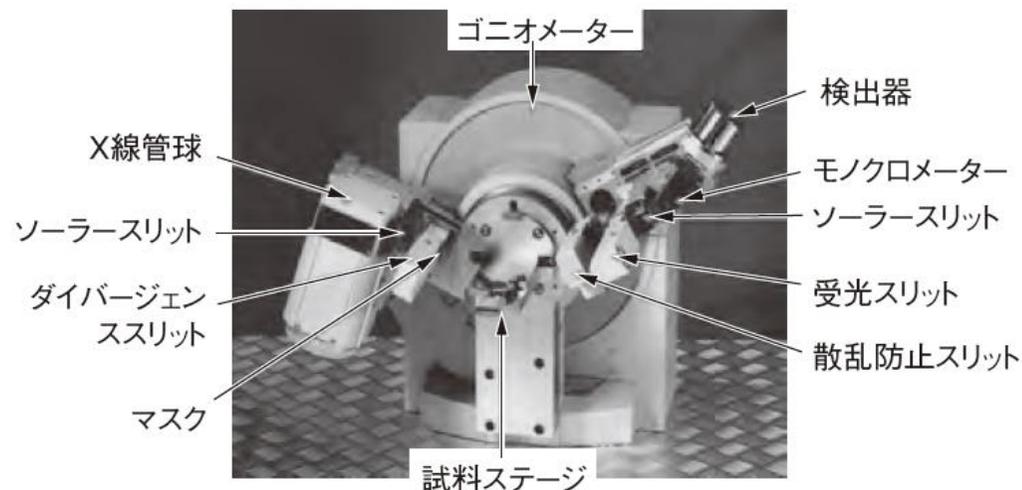
X線回折装置の例

X線回折結果の一例：ともにSiO₂を主成分とする石英(上図)と輝石安山岩(下図)の回折結果(XRDチャート)。石英では石英(Q)のみが確認されるのに対し、輝石安山岩では石英とともに、アルカリシリカ反応性鉱物であるクリストバライト(Cr)やトリディマイト(Tr)が確認される

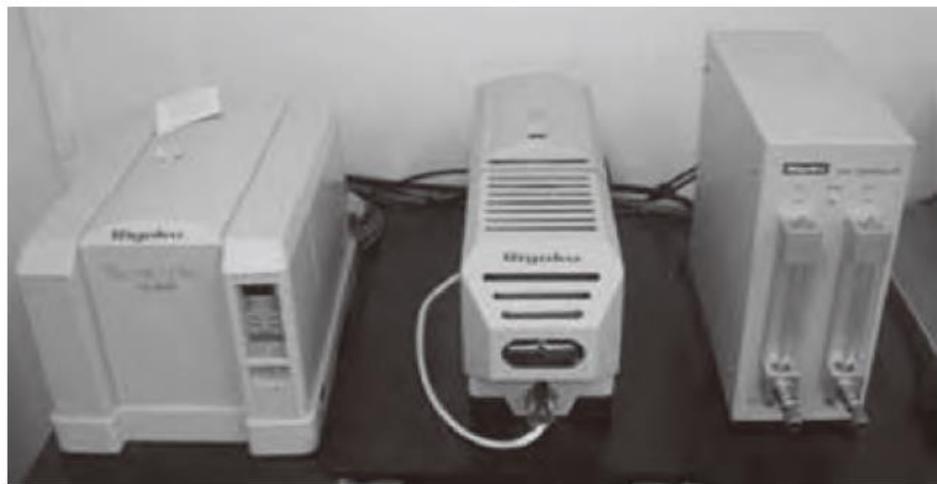
示差熱重量分析装置の例

示差熱重量分析 (TG/DTA)

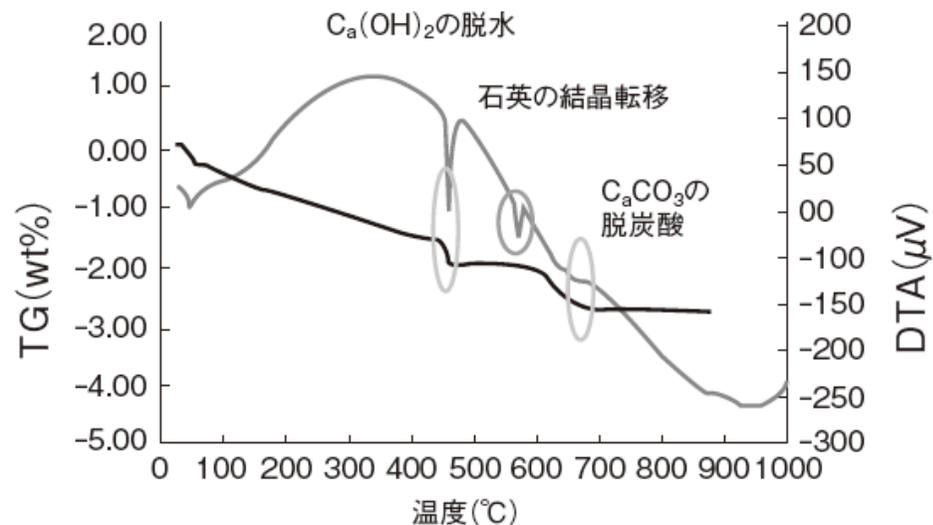
●コンクリートの熱分析結果の例

コンクリートから採取したモルタル部分の示差熱分析の例：450℃付近および600℃を超えたあたりで、それぞれ水酸化カルシウムの脱水と炭酸カルシウムの脱炭酸に伴う吸熱と重量減少が認められる。水酸化カルシウムが脱水を始める前にだらだらとした重量減少がみられるが、これはCSHゲルの脱水などによる。また、573℃の吸熱ピークは石英の結晶転移によるもので、骨材を含む試料ではよく見られる現象である

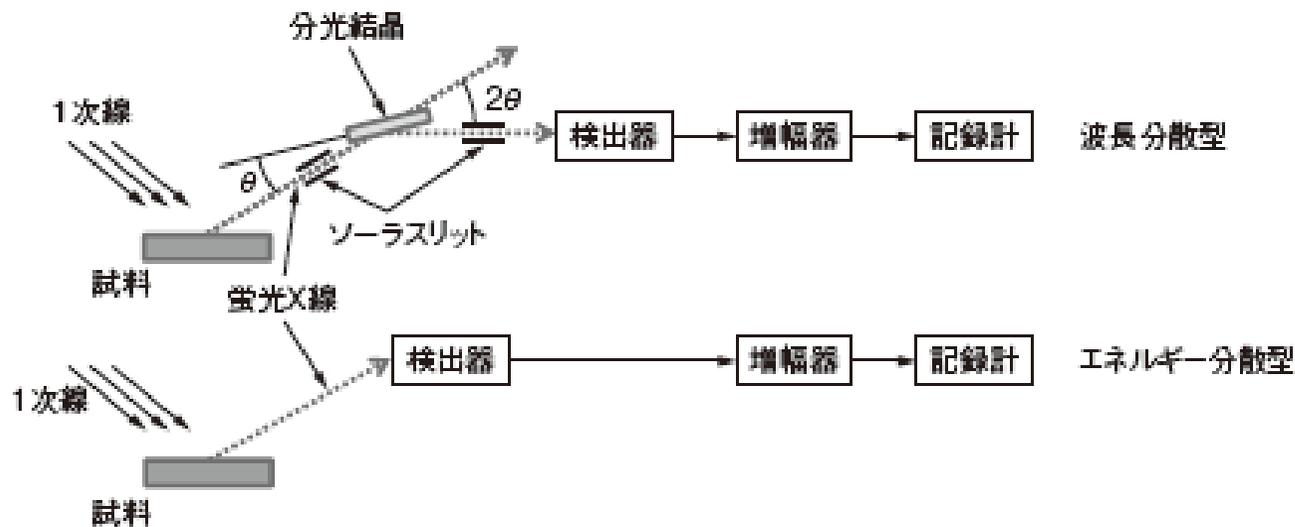
●蛍光X線分析装置の概略図

●電子軌道と蛍光X線

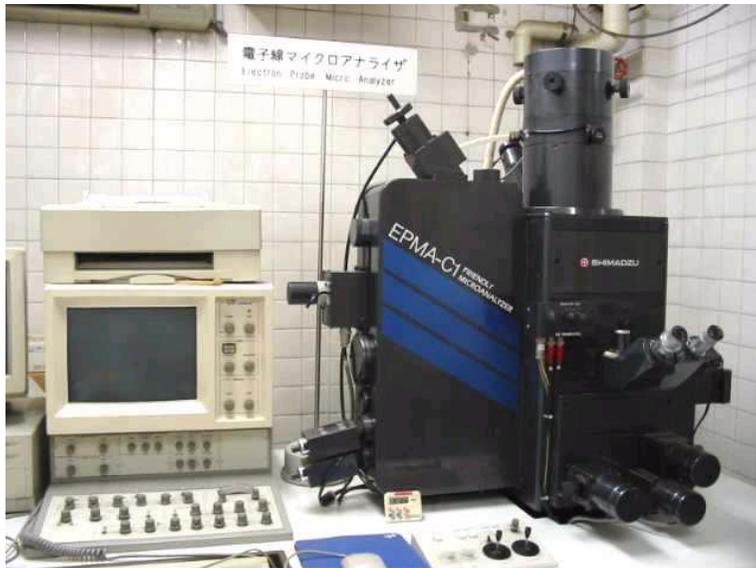
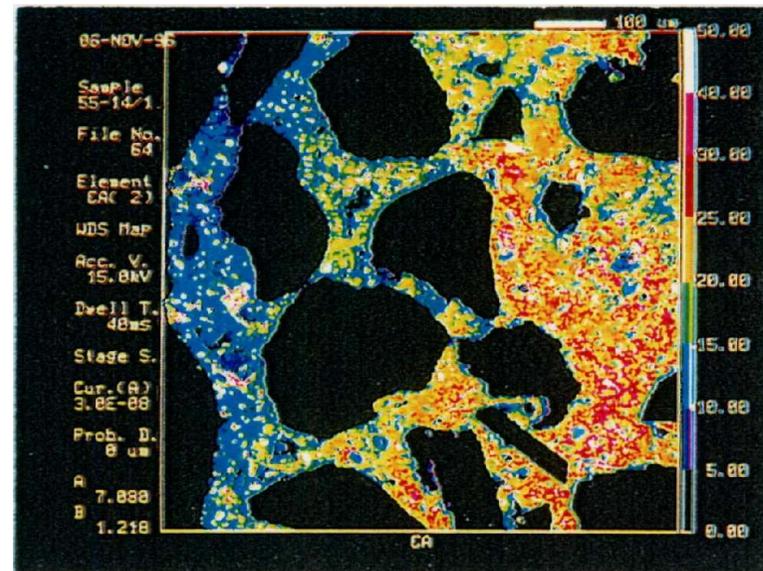
- ・骨材とセメントペースト界面部のCa濃度の低下が認められる。

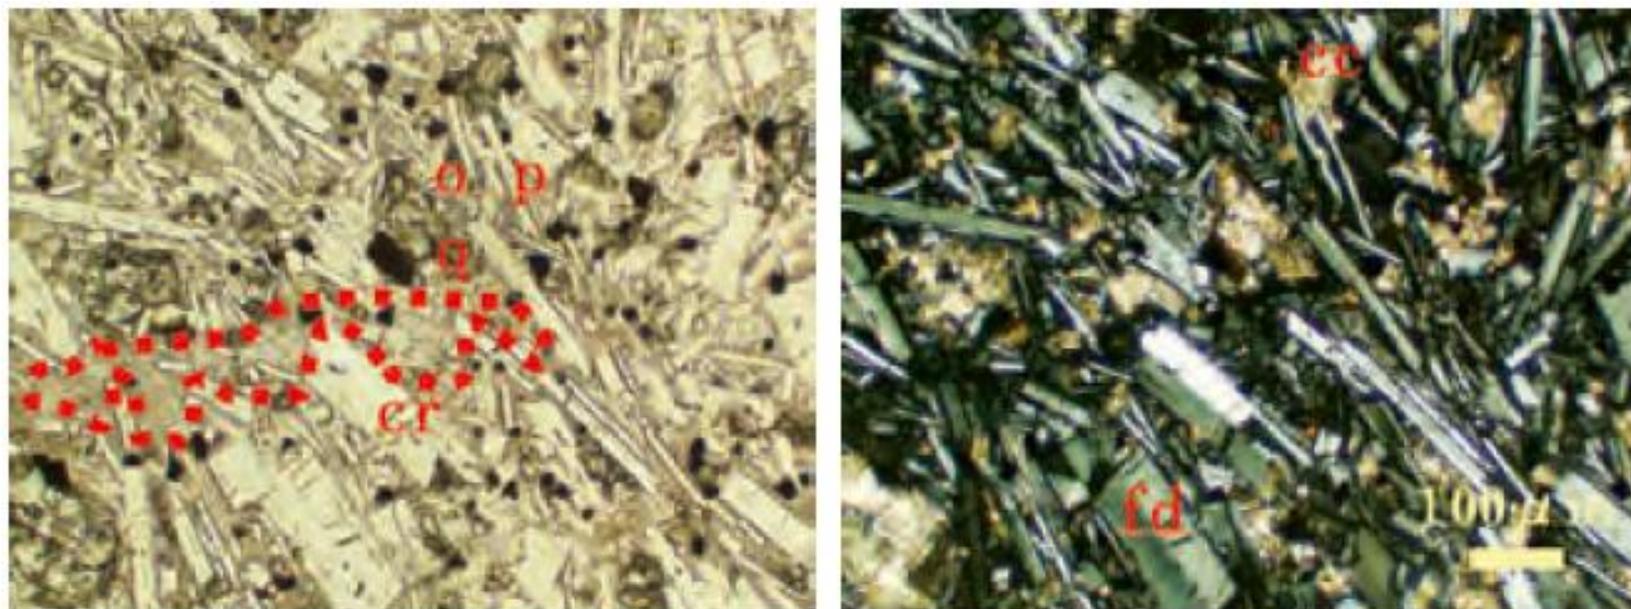
偏光顕微鏡の画像

輝石安山岩の観察結果の例。クロスニコル(右)では黒く見える部分、オープンニコル(左)では赤い点線で囲まれた部分がクリストバライト

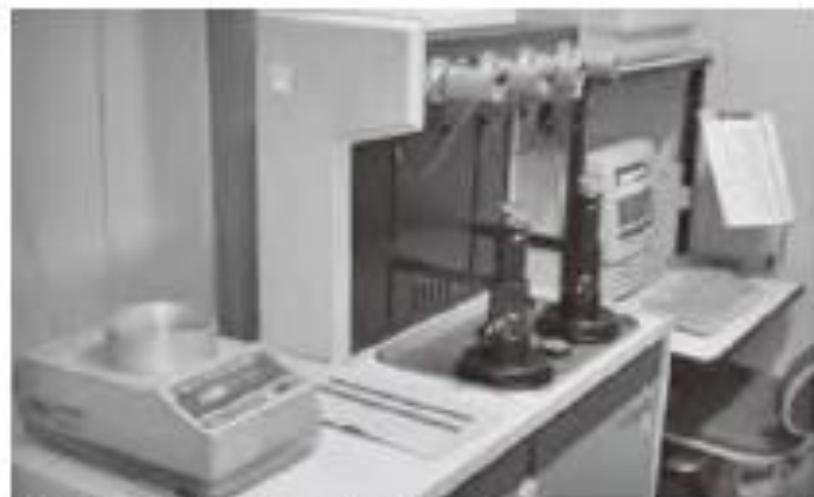
水銀圧入式ポロシメーター

多孔体に水銀を圧入させることにより、その内部の空隙の大きさの分布や量を測定する装置。水銀の表面張力が大きいことを利用して細孔に水銀を浸入させるために圧力を加え、圧力と圧入された水銀量から比表面積や細孔径分布を求めることができる。

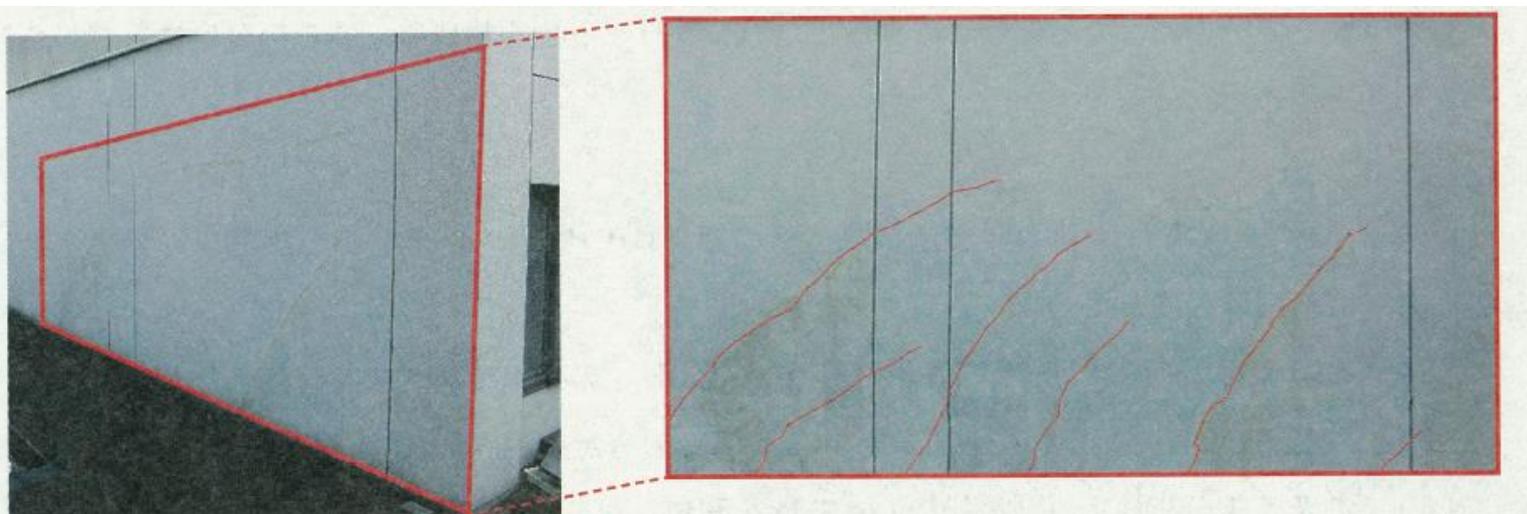
鉄筋コンクリート造建物(1階部分)

鉄筋コンクリート造建物の壁面において、写真に示すようなひび割れが確認された。このひび割れの原因として、次の(1)～(4)のうち、最も適当なものはどれか。

ひび割れの状況

斜めに生じるひび割れの多くはせん断ひび割れ

(2) 不同沈下による可能性が大 ○

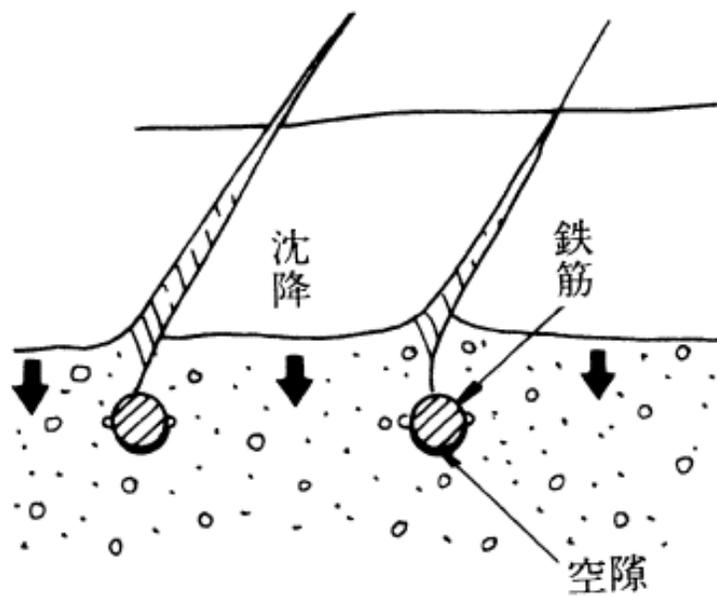
(a) 鉄筋に沿って生ずる場合

はり下で一旦止める理由 (沈下ひび割れの防止)

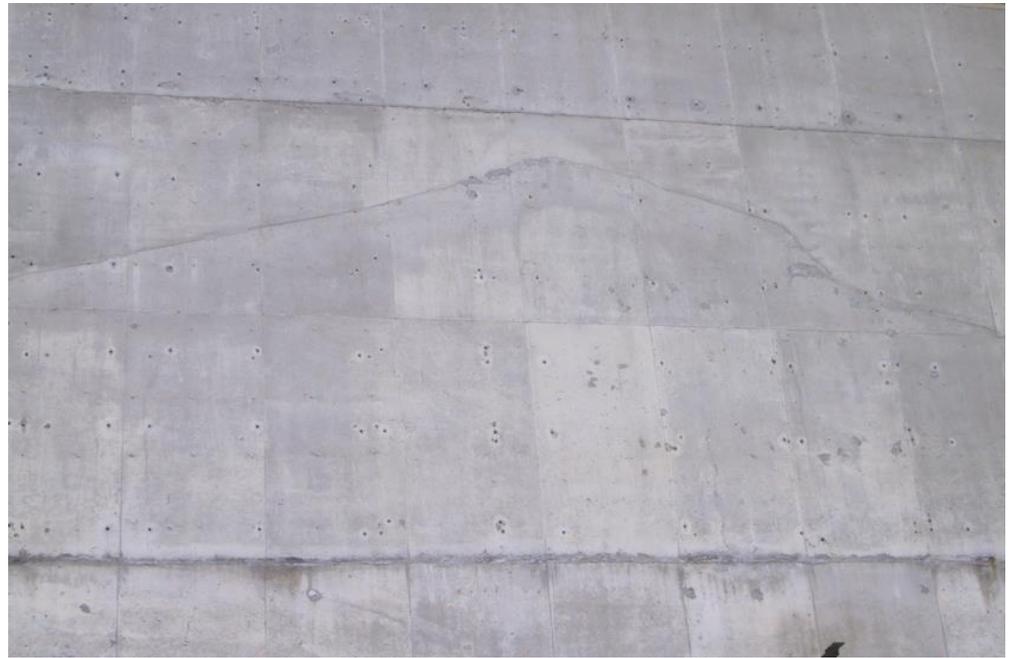
コールドジョイントの発生

- ◆連続した打込みができないと発生
- ◆締固め不良の場合
- ◆スランプの低下など

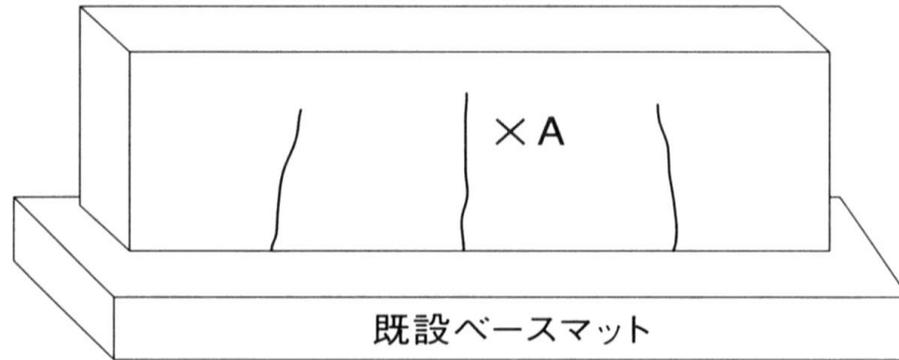
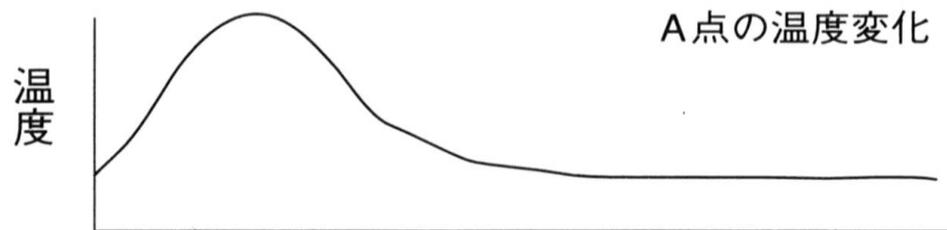
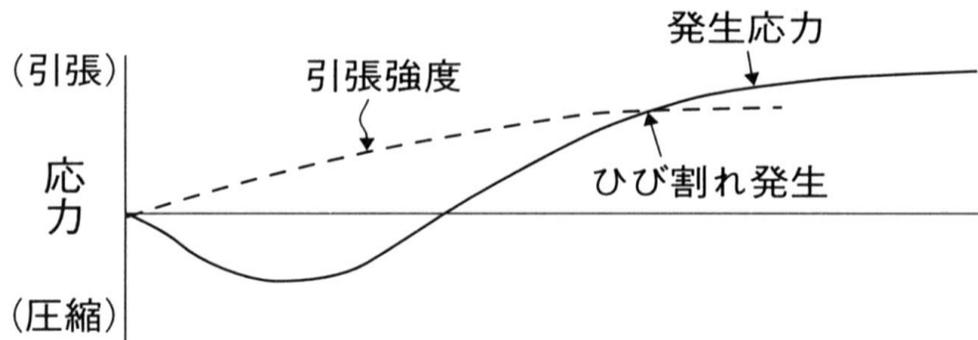
温度ひび割れの発生メカニズム

- 水和熱で温度上昇
- 次第に放熱して収縮
- 既設物が収縮を拘束
拘束されると引張応力発生
- 引張強度は極端に小さい
⇒ ひび割れ発生

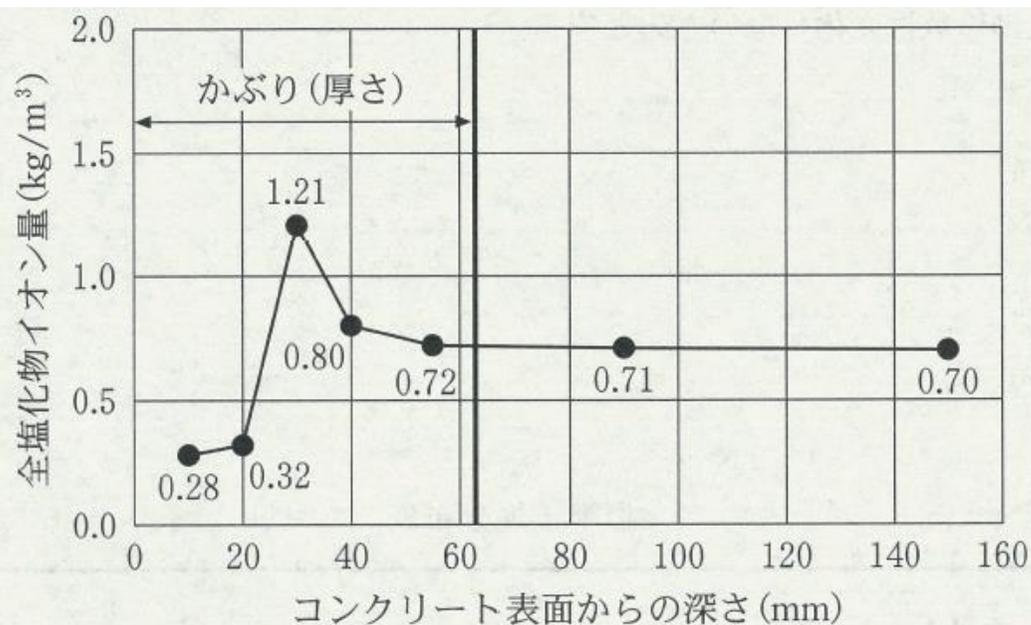
全塩化物イオン量の分布

竣工後 45 年を経過した鉄筋コンクリート製橋脚においてコアを採取し、全塩化物イオン量を測定したところ、下図のような結果が得られた。この図から推定される事項に関する次の(1)～(4)の記述のうち、最も不適当なものはどれか。

(1) 中性化深さはかぶり厚さより大きい ×

(2) 除塩不足の海砂が使われている。 ○

(3) 外部からの塩分の供給はない ○

⇒ 塩分濃縮が生じて、塩化物イオンの量が移動。

(4) 鋼材の腐食は生じていない。 ○

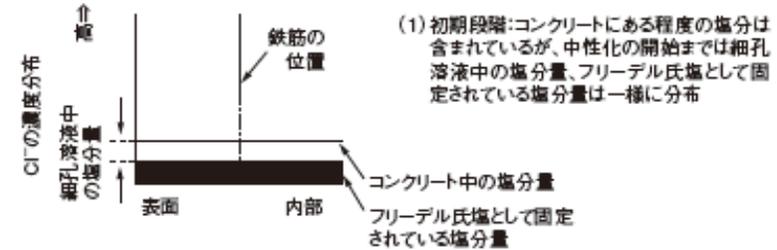
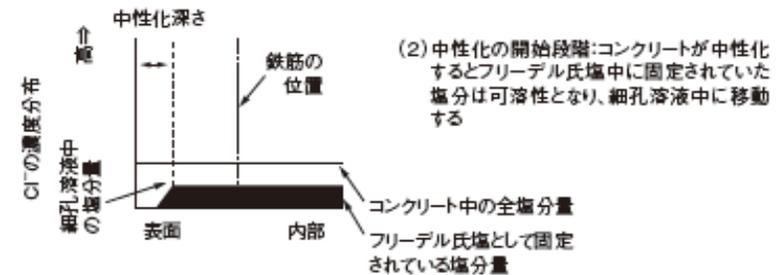
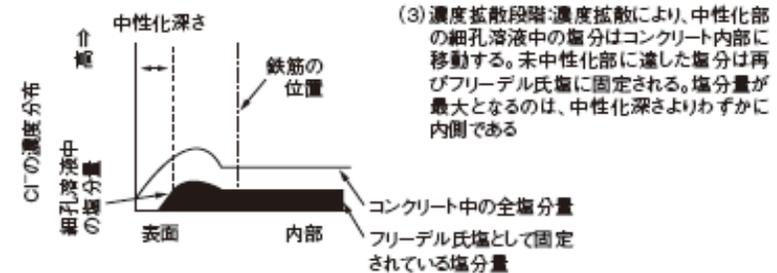
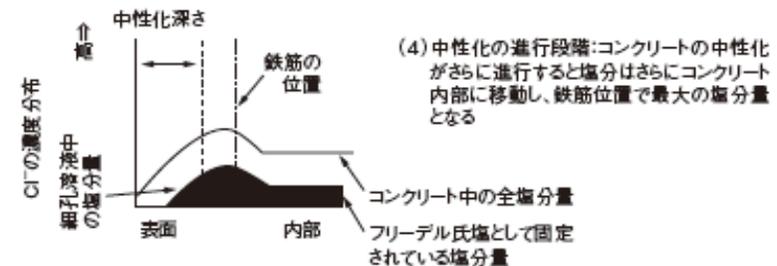
●中性化に伴う塩化物イオンの濃縮現象

- ① 塩化物イオンが、フリーデル氏塩として固定化される。
- ② 中性化すると固定化されていた塩分が可溶性となり、細孔溶液中に移動する。
- ③ 未中性化域で、フリーデル氏塩は再度固定化される。
- ④ 中性化が進むと、塩分は内部に移動する。

この現象が塩分濃縮という。

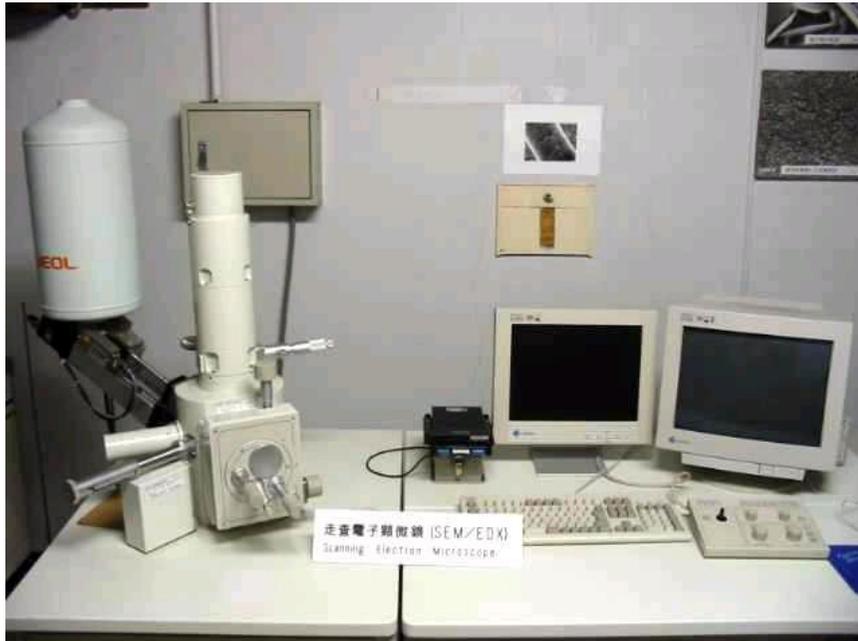
SEM/EDX装置

電子顕微鏡観察を行いながら、微小領域の元素分析を定性的、定量的に分析する。

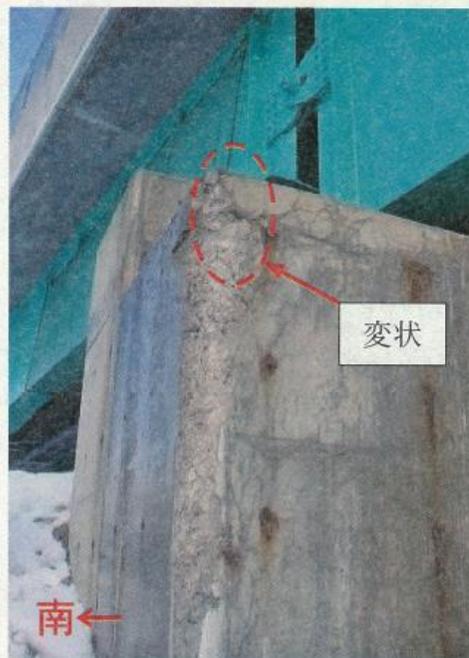
写真A

積雪寒冷地の内陸部に位置する道路橋の鉄筋コンクリート製壁式橋脚において、南側の隅角部に写真Aに示すひび割れおよび剥落の変状が認められた。写真Bに示すように北側の隅角部では同様の変状は認められなかった。このように同一橋脚の南北で差が生じた原因に関する次の(1)～(4)の記述のうち、最も適当なものはどれか。なお、橋梁上部工および付属物からの漏水はない。

A: 南側の隅角部の写真に示すひび割れと剥落

B: 北側隅角部にはない。 南北で差が生じた理由

- (1) 融雪に含まれる塩化物イオン量の違い ×
- (2) 雨水の影響の違い ×
- (3) コンクリート表面の最低温度の差 ×
- (4) コンクリート表面の日照量の差 ○

凍結融解の繰り返しの影響 正解 (4)

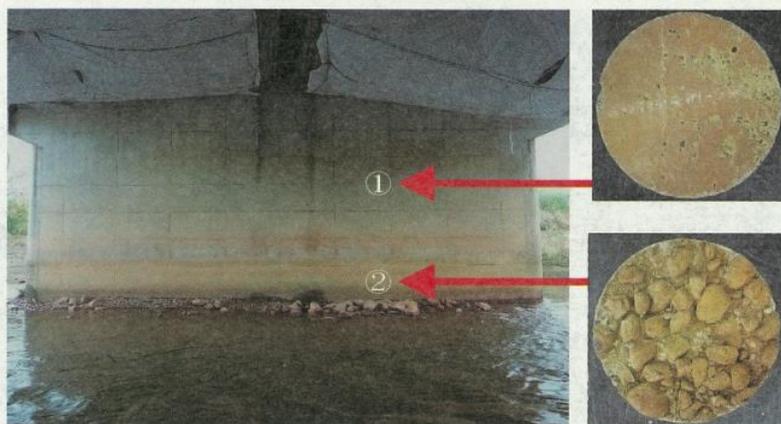
写真 橋脚の全景とコア採取位置およびコア試料の表面の状況

供用開始後 18 年が経過した鉄筋コンクリート製橋脚の表面に下の写真のような変状が認められた。写真における①および②の位置にてコアを採取し、その割裂面にフェノールフタレイン溶液を噴霧して中性化深さを測定するとともに、このコアの示差熱重量分析を実施した。下の表 1 および表 2 はこれらの試験結果とこの橋脚の供用環境をまとめたものである。この橋脚の診断に関する次の(A)および(B)の記述の正誤の組合せのうち、適当なものはどれか。

(A) ②炭酸カルシウムの量が少ないので、

二酸化炭素ではなく、河川水の酸の影響 ⇒ 正

(B) ②キャビテーションは、流速から考えられない。 ⇒ 誤

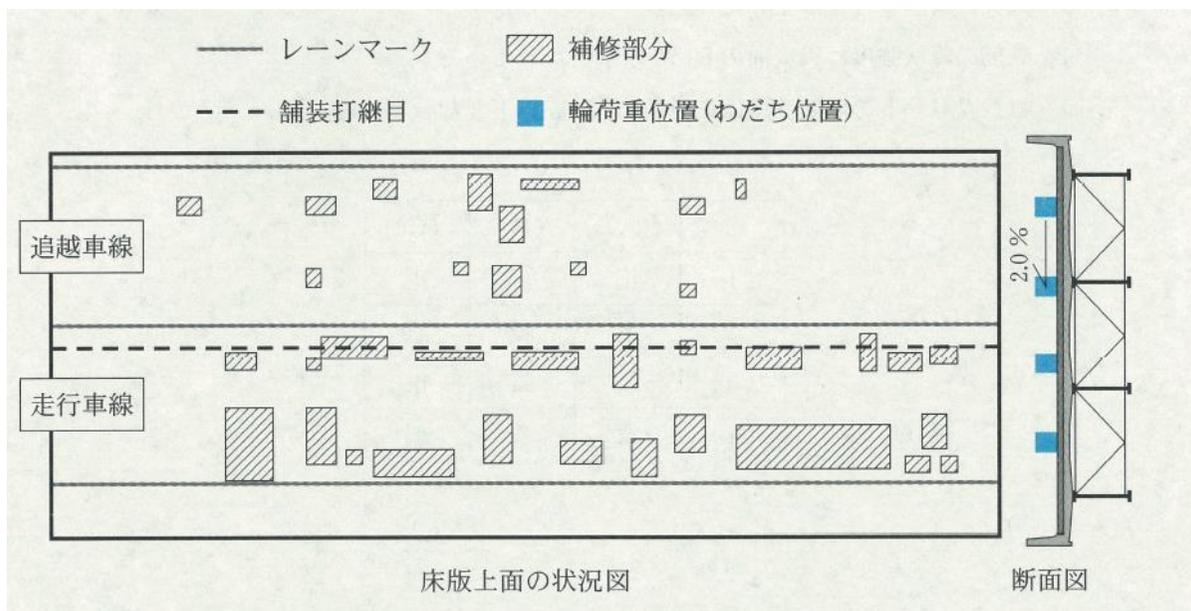
以下の図は、片側2車線の道路橋RC床版におけるコンクリート上面に生じた変状に対する補修位置を示したものである。図に示すとおり追越車線に比べて走行車線の劣化の進行が速かった原因に関する次の(1)～(4)の記述のうち、不適当なものはどれか。なお、当該床版には防水工が施工されていない。

- (1) 雨水の滞水状態の差 ⇒ 可能性あり
- (2) 舗装打継目の有無 ⇒ 可能性あり
- (3) 大型車両交通量の差 ⇒ 可能性あり
- (4) 橋軸直角方向の負曲げによる作用応力の差
⇒ 負曲げで生じる箇所に損傷が少ない。 ×

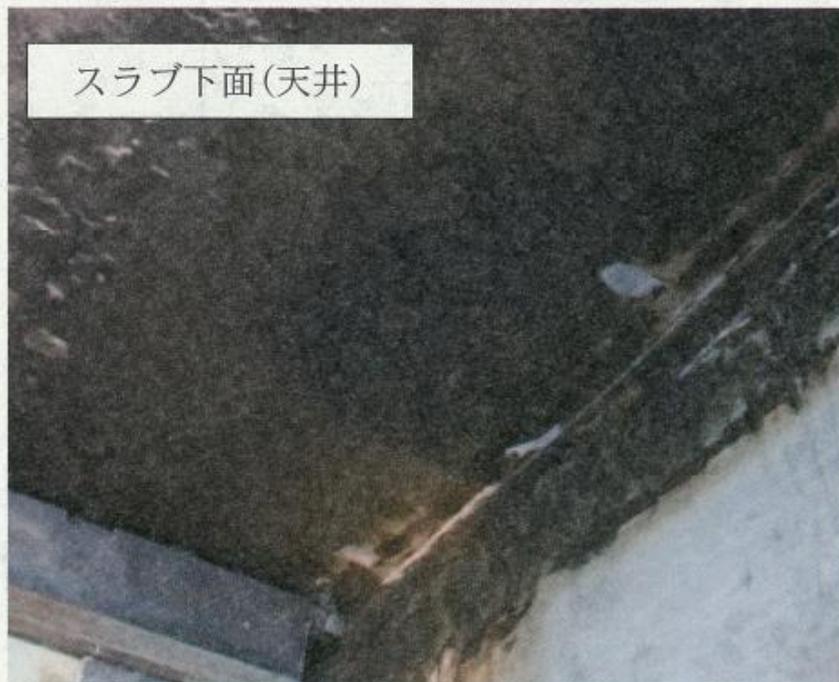
火災を受けた鉄筋コンクリート造集合住宅を調査したところ、写真に示すように鉄筋コンクリート造スラブ(厚さ 200 mm)に、すすが付着していた。このスラブ部分の目視による診断に関する次の(A)～(C)の記述の正誤の組合せとして、適切なものはどれか。

すすが付着している受熱温度は 300°C 未満

(A)火災により中性化が進行 500°C 程度で中性化 ×

(B)鉄筋の降伏強度が火災前の50% ⇒ 以上ある ×

(C)コンクリートの圧縮強度は火災前の50% 以上ある ×
