2014年度 コンクリート診断士試験解説

十河 茂幸

江良 和徳

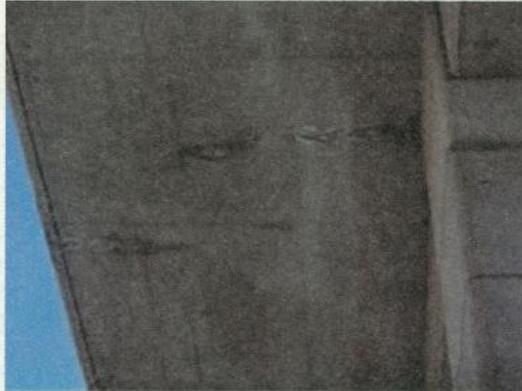
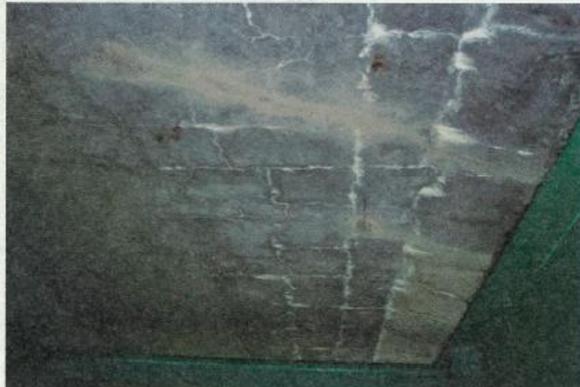
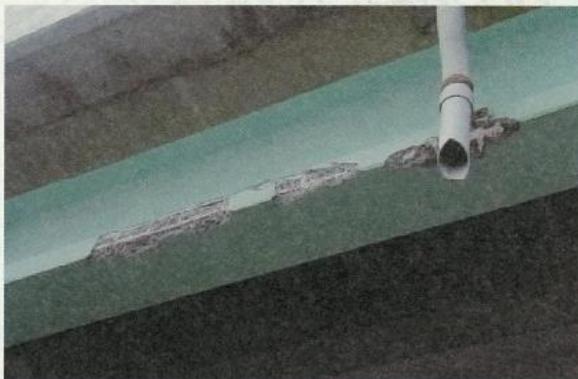
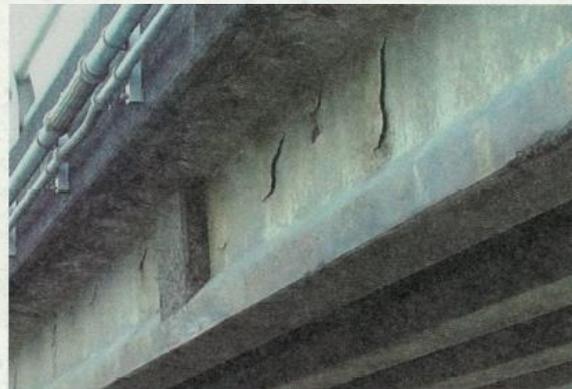
(A)	変 状	RC 張出床版に発生した 曲げひび割れ
	対策の目的	漏水の防止

(B)	変 状	RC 床版の疲労による ひび割れ
	対策の目的	ひび割れの進展防止

(C)	変 状	PC 桁の塩害による断 面欠損
	対策の目的	耐荷力の向上

(D)	変 状	PC 桁の塩害による鉄 筋腐食
	対策の目的	鉄筋腐食の停止

(B) 疲労によるひび割れ 進展防止 ⇒ひび割れ注入 ×

(C) 塩害の断面欠損 耐荷力向上 ⇒断面修復では ×

(D) PC桁塩害による鉄筋腐食 腐食の停止 ⇒電気防食

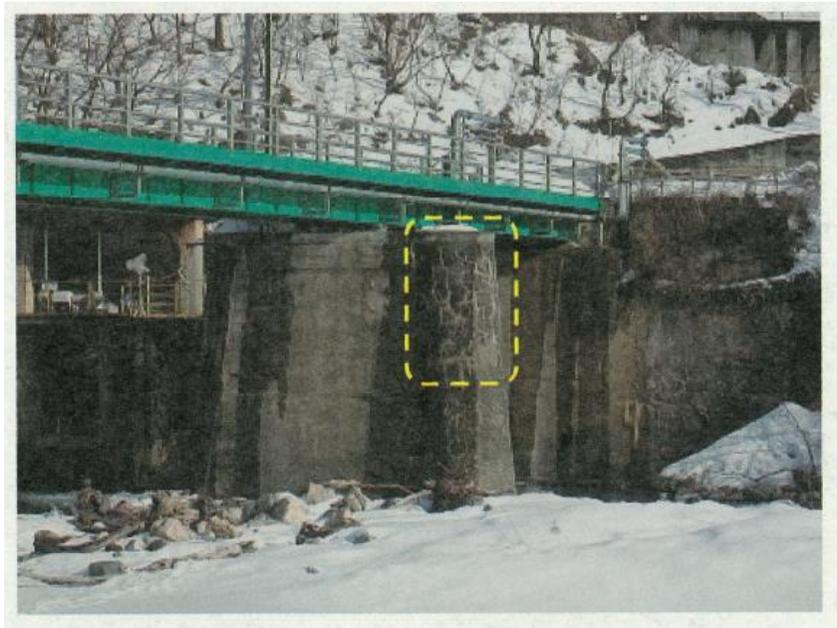
北陸地方にある道路橋の鉄筋コンクリート橋脚において、下の写真の破線で囲んだ部分の変状の進行を抑制する対策を行うこととした。次の(1)～(4)に示す対策のうち、最も適当なものはどれか。

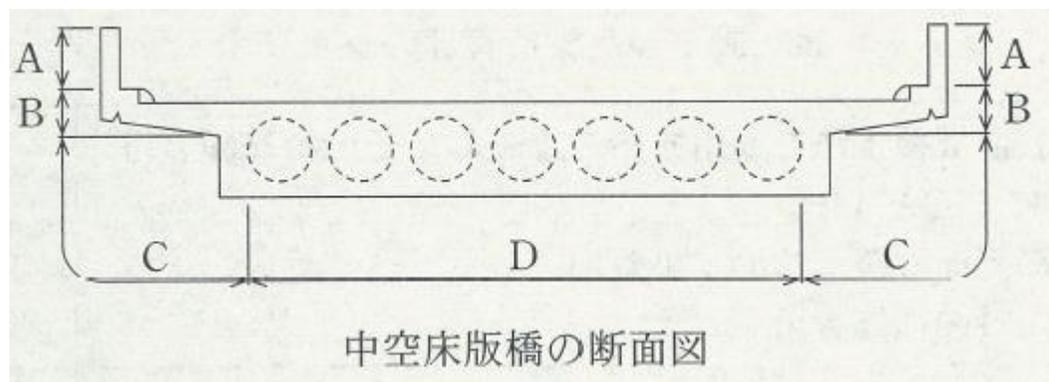
鉄道をまたぐ鉄筋コンクリート中空床版橋において、鉄道をまたぐ部分の第三者影響度の低減を目的としてコンクリート片剥落防止対策を計画している。最も剥落が生じやすく、優先して対策を実施すべき範囲として適当な部分は、次の断面図のA～Dのうちどれか。なお、本構造物は現状において第三者に影響を与える変状は生じていない。

剥落しやすい箇所は、水の影響を受ける箇所

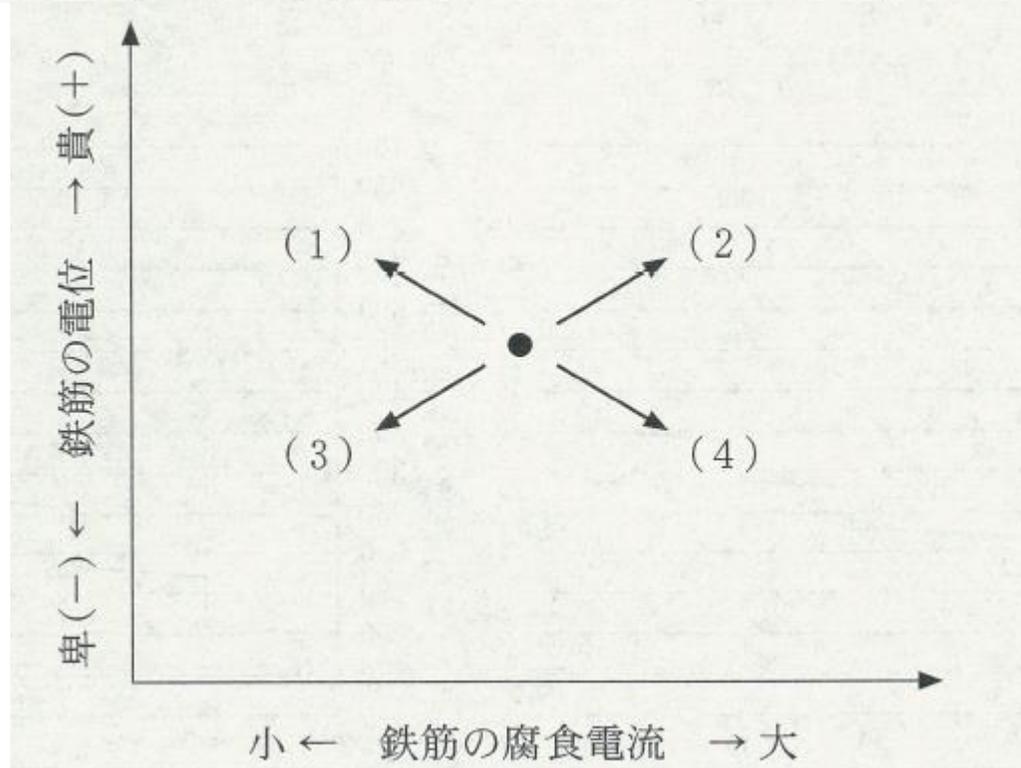
鉄筋コンクリート構造物に電気防食工法を実施した。下図中の黒丸(●)は電気防食工法を実施する直前の鉄筋の自然電位と腐食電流を示している。

鉄筋の電位は卑に移行し、腐食電流は小さくなる。

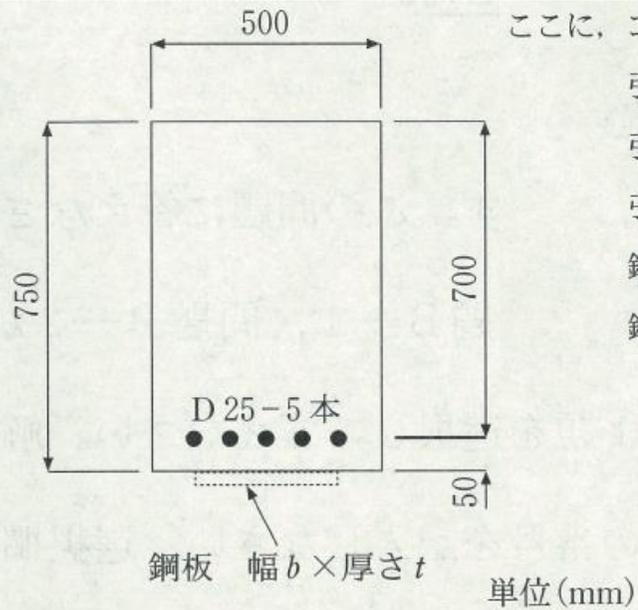
図に示す断面を有する鉄筋コンクリート梁の下面に鋼板を接着し，補強後の曲げ耐力を補強前の1.5倍に増加させることとした。鋼板の断面寸法として次の(1)～(4)のうち，適当なものはどれか。

ここに，コンクリートの圧縮強度：24 N/mm²
 引張鉄筋の全断面積：2534 mm²
 引張鉄筋の降伏点：345 N/mm²
 引張鉄筋の引張強さ：490 N/mm²
 鋼板の降伏点：245 N/mm²
 鋼板の引張強さ：400 N/mm²
