全8回 コンクリート維持管理ワンポイントレッスン

「第3回 コンクリートの劣化を知る その3 ～ASR～」

一般社団法人コンクリートメンテナンス協会 江良 和徳

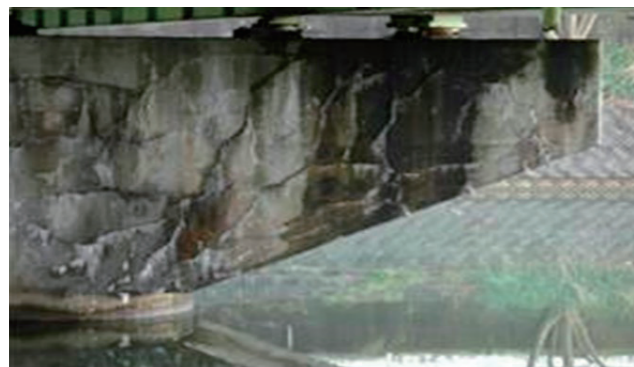
まずはASRによる劣化事例を見てみましょう。ASRによるコンクリート構造物の劣化は、ひび割れ、変位・変形、段差、変色、ゲルの滲出などの現象として表面化することが多く、その中でもひび割れの発生状況は特徴的です。無筋または鉄筋量の少ないコンクリート構造物では、亀甲状のひび割れパターンが多く見られます。図-1に示す橋脚はり部のひび割れの状況がこれに相当します。

図-1 橋脚はり部のひび割れ

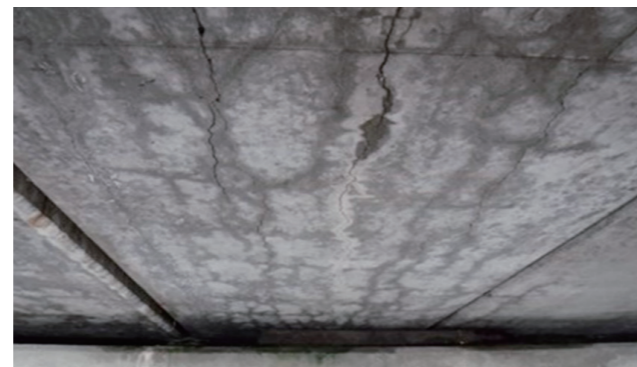
一方、プレストレストコンクリート構造物ではPC鋼材に沿った方向性のあるひび割れが多く見られます。図-2は

PC桁の下フランジ下面に発生したASRひび割れの状況を示しています。

図-2 PC桁下面のひび割れ

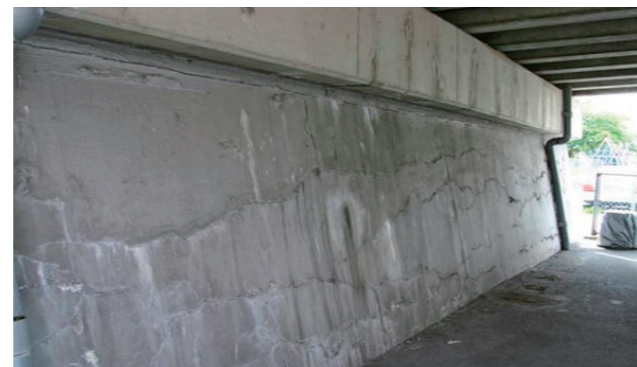
ASRの劣化のうち、特徴的なのが「再劣化」です。ASRの膨張性は非常に大きく、長期間に及ぶので、構造物の環境条件によってはASR補修効果を維持できず、再劣化に至ることが少なくありません。図-4は過去に表面被覆工法により補修された橋脚はり部に生じたASRの再劣化状況です。

図-4 補修後の再劣化
