2015年度 コンクリート診断士試験解説

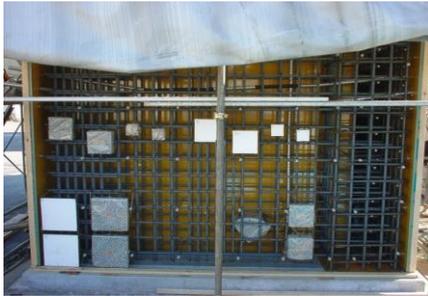
赤外線サーモグラフィ法

a点の温度がb点より高い ⇒ 空隙はa点の位置

空隙の検出に適している時間帯 ⇒ 10時前後

空隙の断熱効果のより表面温度が上昇する。

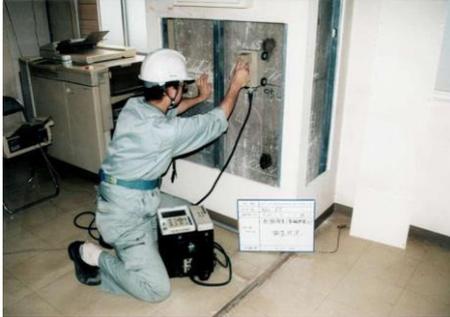
RCLレーダー測定状況

コンクリート表面からレーダー波を入力させ、その反射波をとらえて、コンクリート内部状態を推定する。

- ・波長長い...測定深さ大, 分解能低下
- ・波長短い...測定深さ小, 分解能良好(減衰大)

適用例...①トンネル覆工と地山部の空隙の推定
②鉄筋位置, 深さ

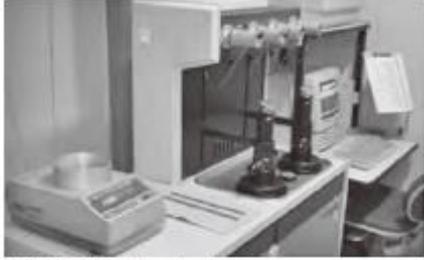
●細孔径分布曲線の例

多孔体に水銀を圧入させることにより、その内部の空隙の大きさの分布や量を測定する装置。水銀の表面張力が大きいことを利用して細孔に水銀を浸入させるために圧力を加え、圧力と圧入された水銀量から比表面積や細孔径分布を求めることができる。

水銀圧入式ポロシメータは微細な空隙の測定用

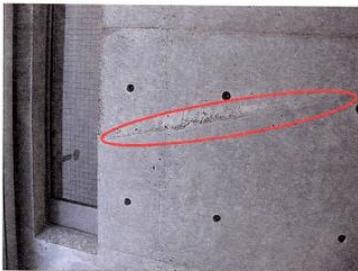
写真は、鉄筋コンクリート造建築物の壁面の打重ね部に生じた変状(楕円部分)である。この変状の原因に関する次の(1)～(4)の記述のうち、最も適当なものはどれか。

- (1) 締固め時間が短い ⇒ 適当
- (2) 打ち重ね時間間隔が短い ⇒ 出来難い
- (3) 凝結時間の開始が遅い ⇒ 出来難い
- (4) 型枠の脱型時間が早い ⇒ 関係がない
