全8回 コンクリート維持管理ワンポイントレッスン

「第5回 コンクリート補修の考え方 その2 ~事後保全編~」

一般社団法人コンクリートメンテナンス協会 江良 和徳

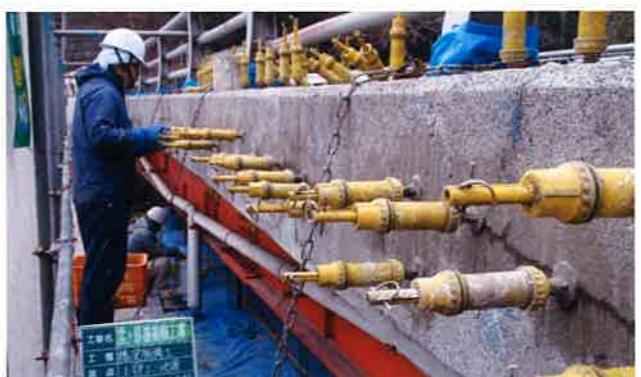
写真-1 ひび割れ注入工法の施工状況

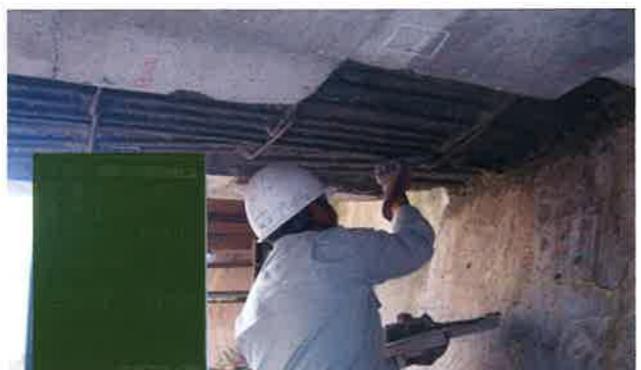
写真-2 部分断面修復工法の施工状況

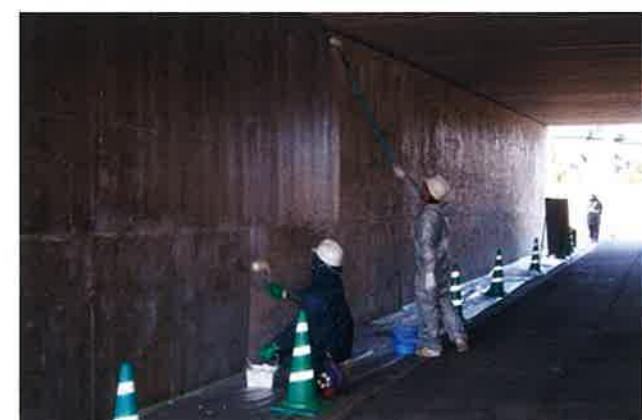
写真-3 表面含浸工法の施工状況

ASRにおいて、既に変状が生じている劣化過程は進展期、加速期および劣化期です(表-2参照)。進展期は、ASR膨張の進行によってコンクリート表面に軽微なひび割れが発生している状態を指します。進展期の対策工への主たる要求性能は劣化因子の侵入抑制と考えることができます。ひび割れ注入工法と表面含浸工法(写真-3)の組み合わせにより水分の浸入を遮断し、以後のASR膨張の進行を抑制するという方針を探ることができます。
