# 持続可能な未来を見据えた コンクリート構造物の維持管理

株式会社CORE技術研究所

1. PCグラウト調査 超音波パルスエコー法
2. 電磁石式漏洩磁束による鋼材破断調査
3. ドローン空撮によるたわみ測定
4. ミリ波レーダーを用いた計測
5. J-ティフコム

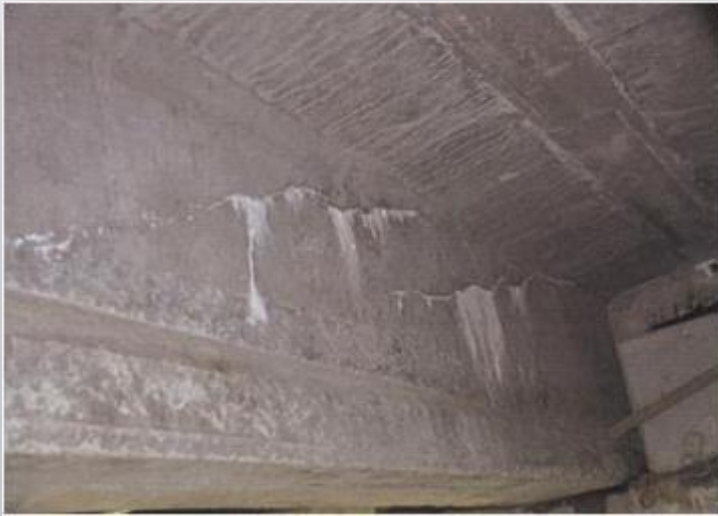
グラウト充填不良により生じたPC鋼材に沿ったひび割れとエフロレッセンス

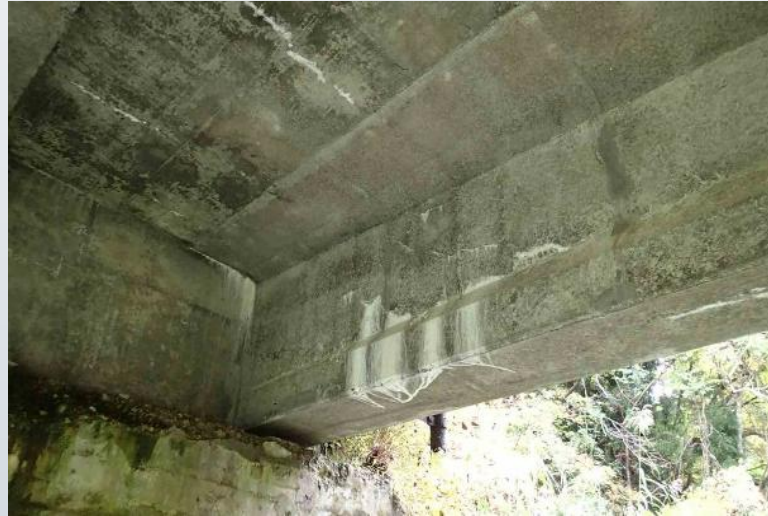
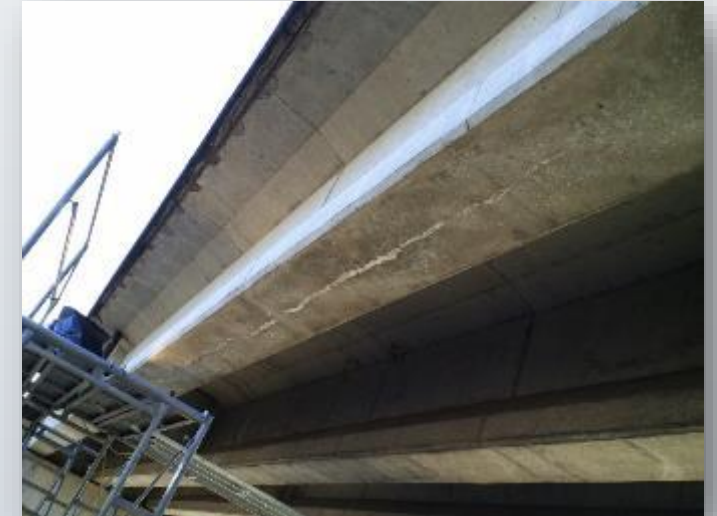
ポストテンション方式T桁の下フランジに生じたひび割れの事例

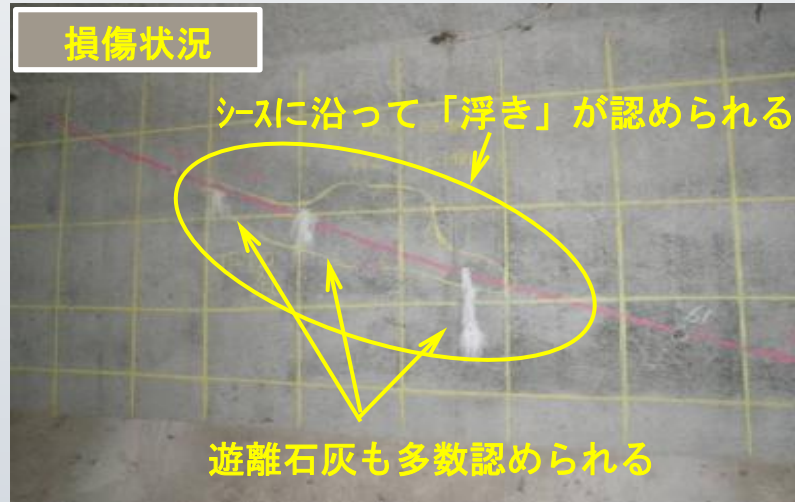
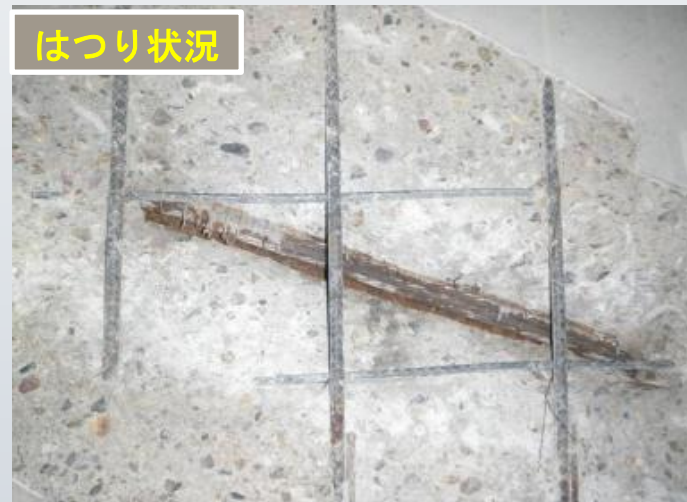
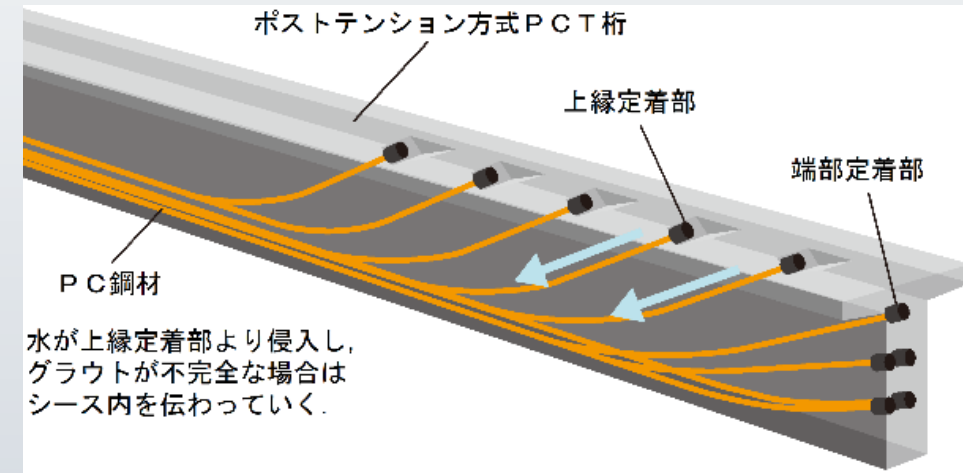
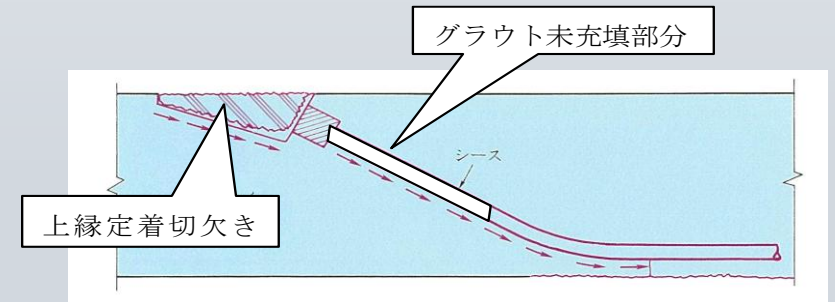
## 主ケーブルに沿ったひび割れ事例(ウェブ)

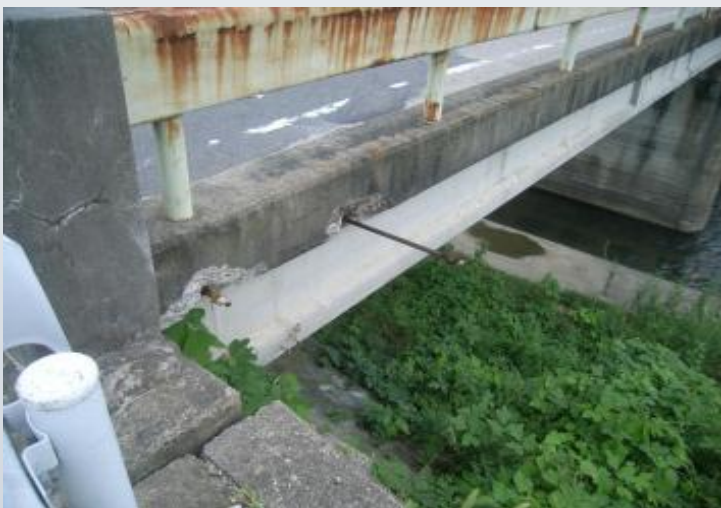
PC鋼棒 床版横締

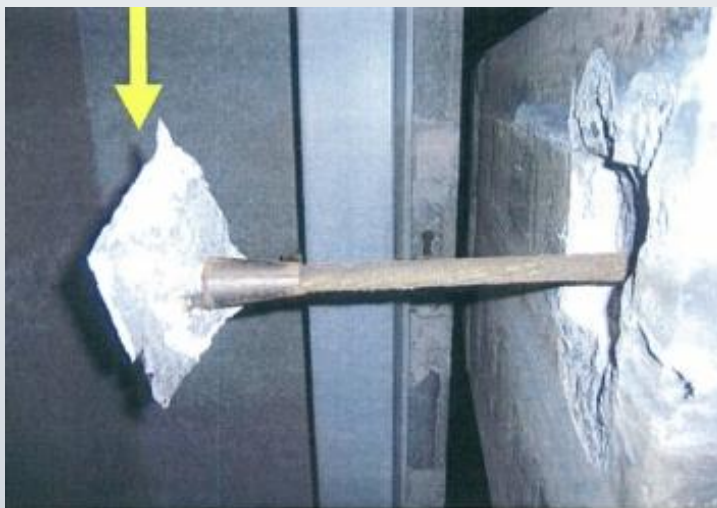
PC鋼より線 横桁

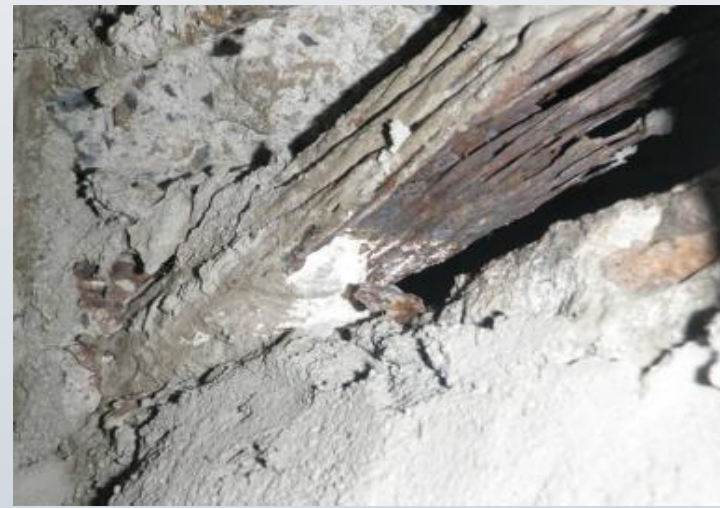
PCマルチストランド 主桁

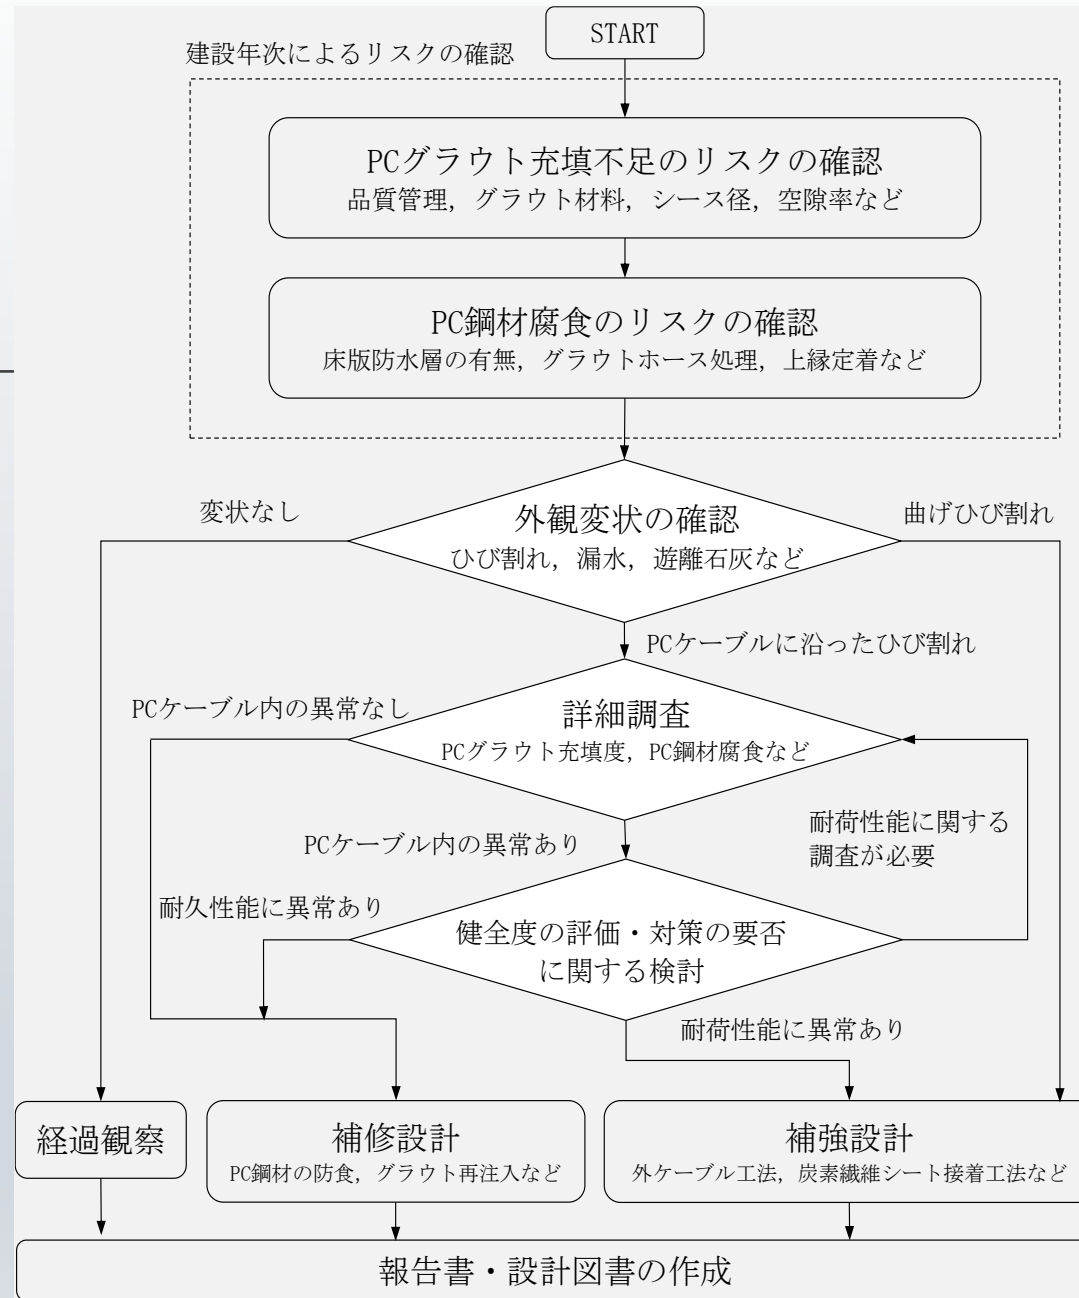
## PCグラウト充填度調査 と対策のフロー

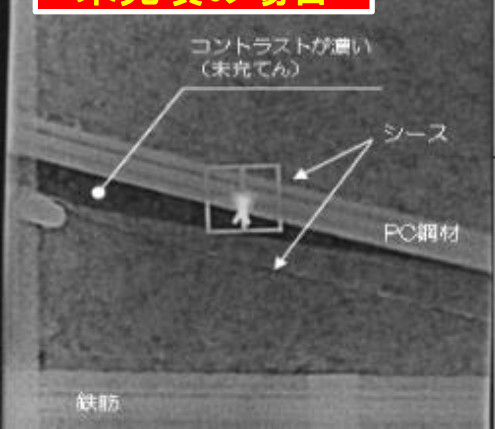
未充填の場合

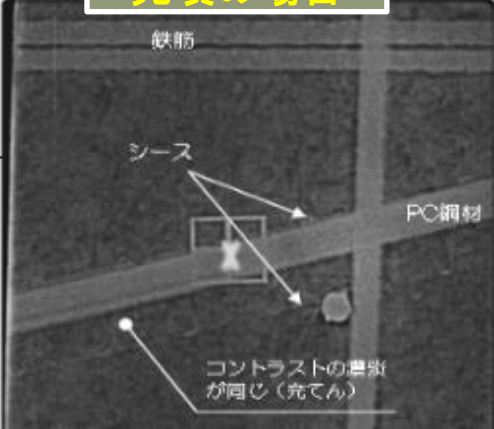
充填の場合

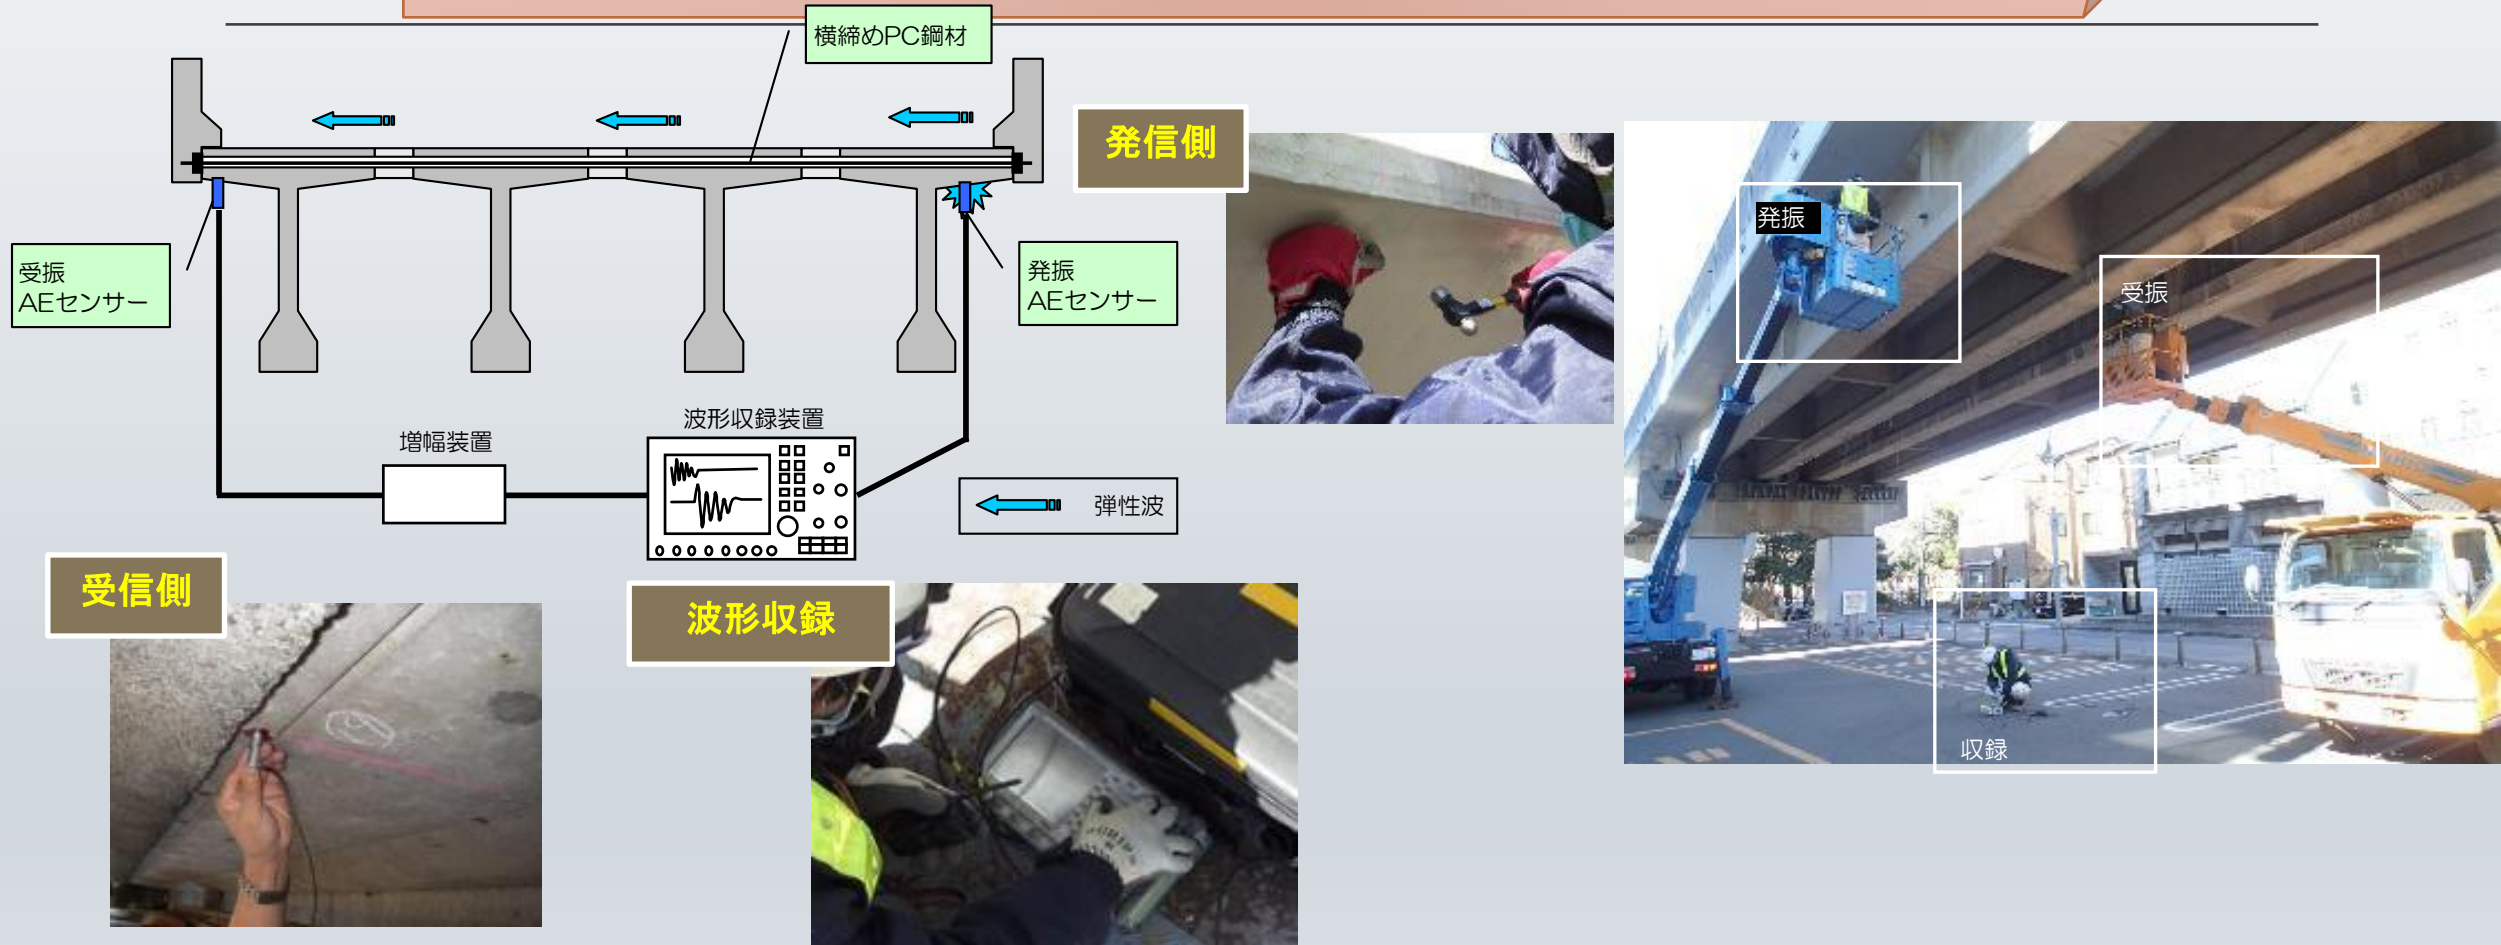
- ・床版や横桁に配置された**横締めPCケーブル**が対象
- ・横締めPCケーブル**1本全体**のグラウト充填度の判定を行う

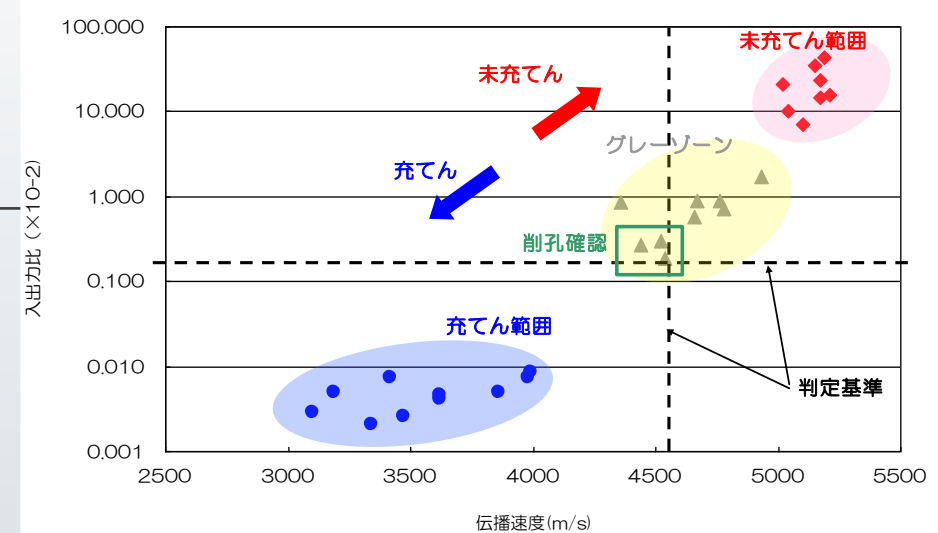
測定波形例

・PC鋼材を伝わった弾性波の**伝播速度**、および伝わった**エネルギー**（入出力比: [受信振幅/入力振幅]）の2つの指標で評価

○グラウトが**充填**されている場合

→グラウトの拘束によってPC鋼材を伝播するエネルギーが減衰するため出力波が**小**くなる。  
伝播速度は見掛け上遅くなる。

○グラウトが**未充填**の場合

→伝播エネルギーの減衰が小さくなるため、出力波が**大**くなる。伝播速度は見掛け上速くなる。

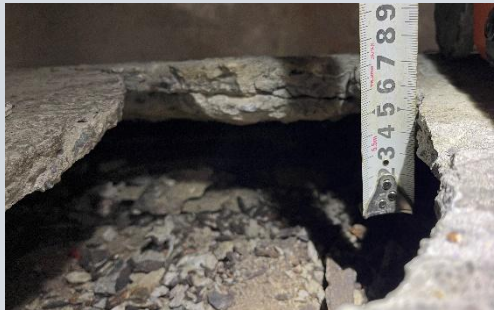
## 空隙・剥離調査

空洞や欠陥を検出が可能であり、トモグラフィ同様に視覚的に確認することができる

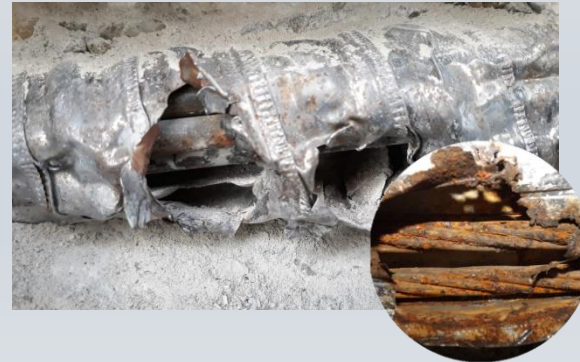
## グラウト調査

超音波パルスエコー法はグラウト欠陥を検出することが可能であり、現場評価がすることができる

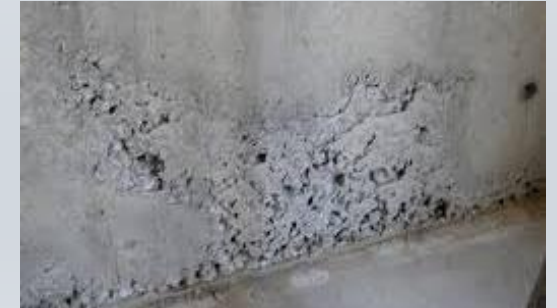
## 豆板調査

豆板を検出が可能であり、トモグラフィ同様に視覚的に確認することができる

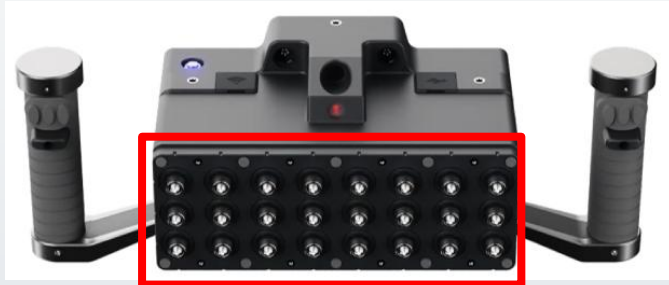
- ・装置底面に24個(3行×8列)のドライコンタクトセンサアレイを具備
- ・横波の超音波(音速1800~2500m/s)を使用
- ・パルスが1列目から順に発信し、残りのセンサで受信する
- ・本装置の超音波の使用周波数帯域は20~80kHzの範囲
- ・測定分解については0.1  $\mu$ s
- ・空洞部では、大きな反射が生じる
- ・内部の状態を音響インピーダンスの変化、多重反射で評価する

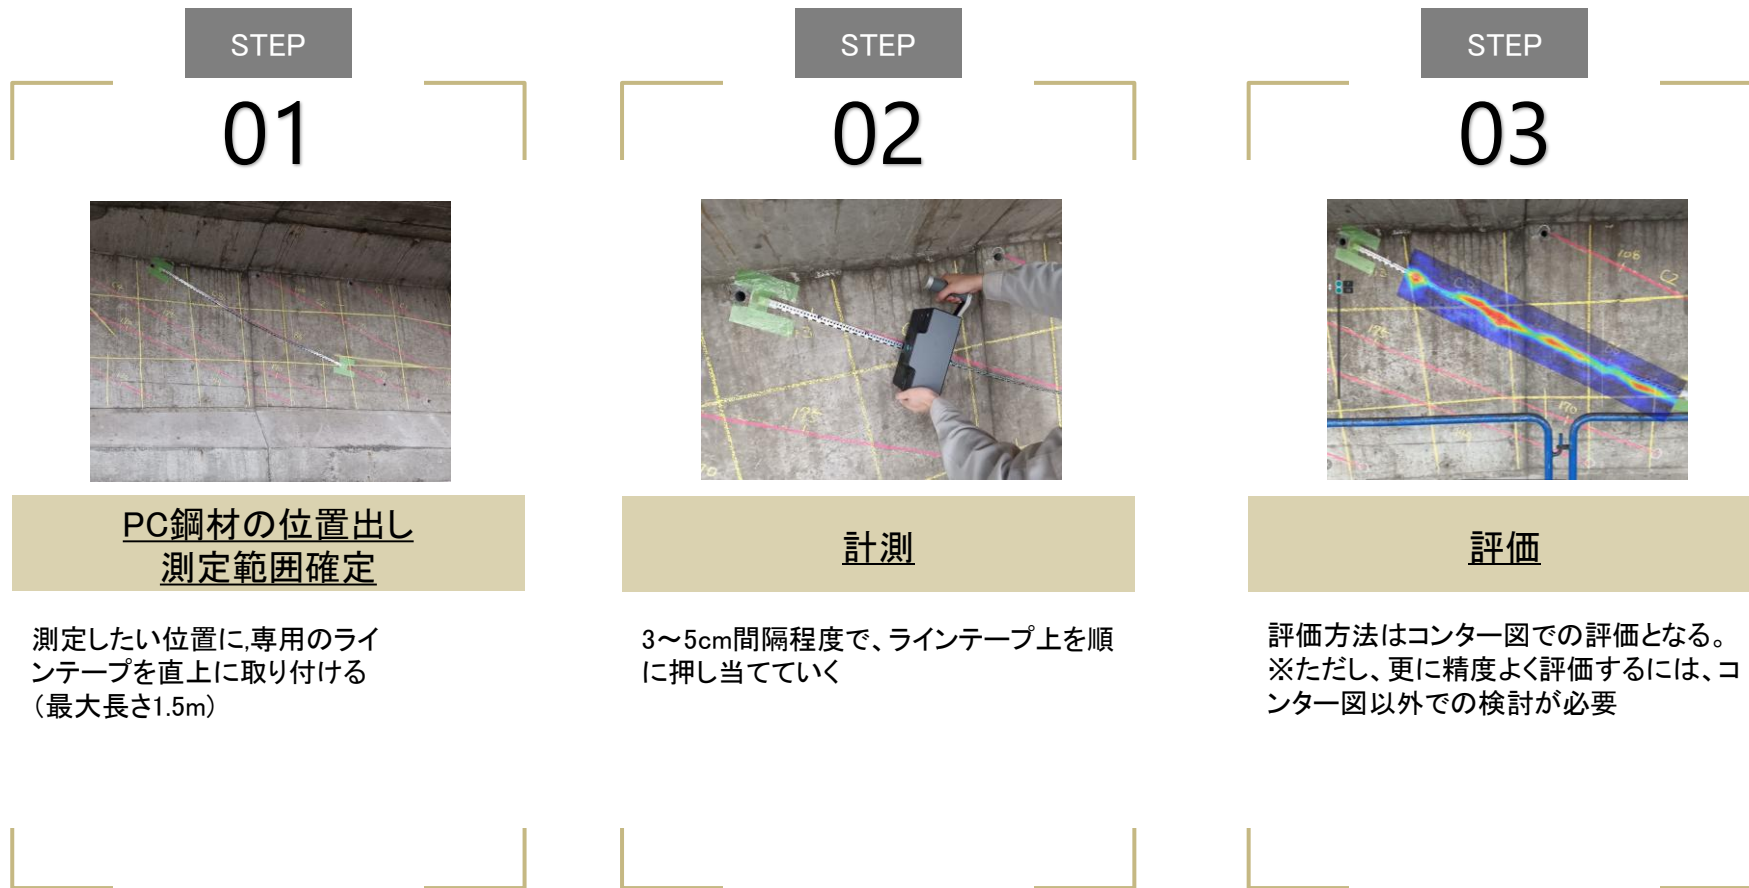
## ・調査方法(計測手順)について

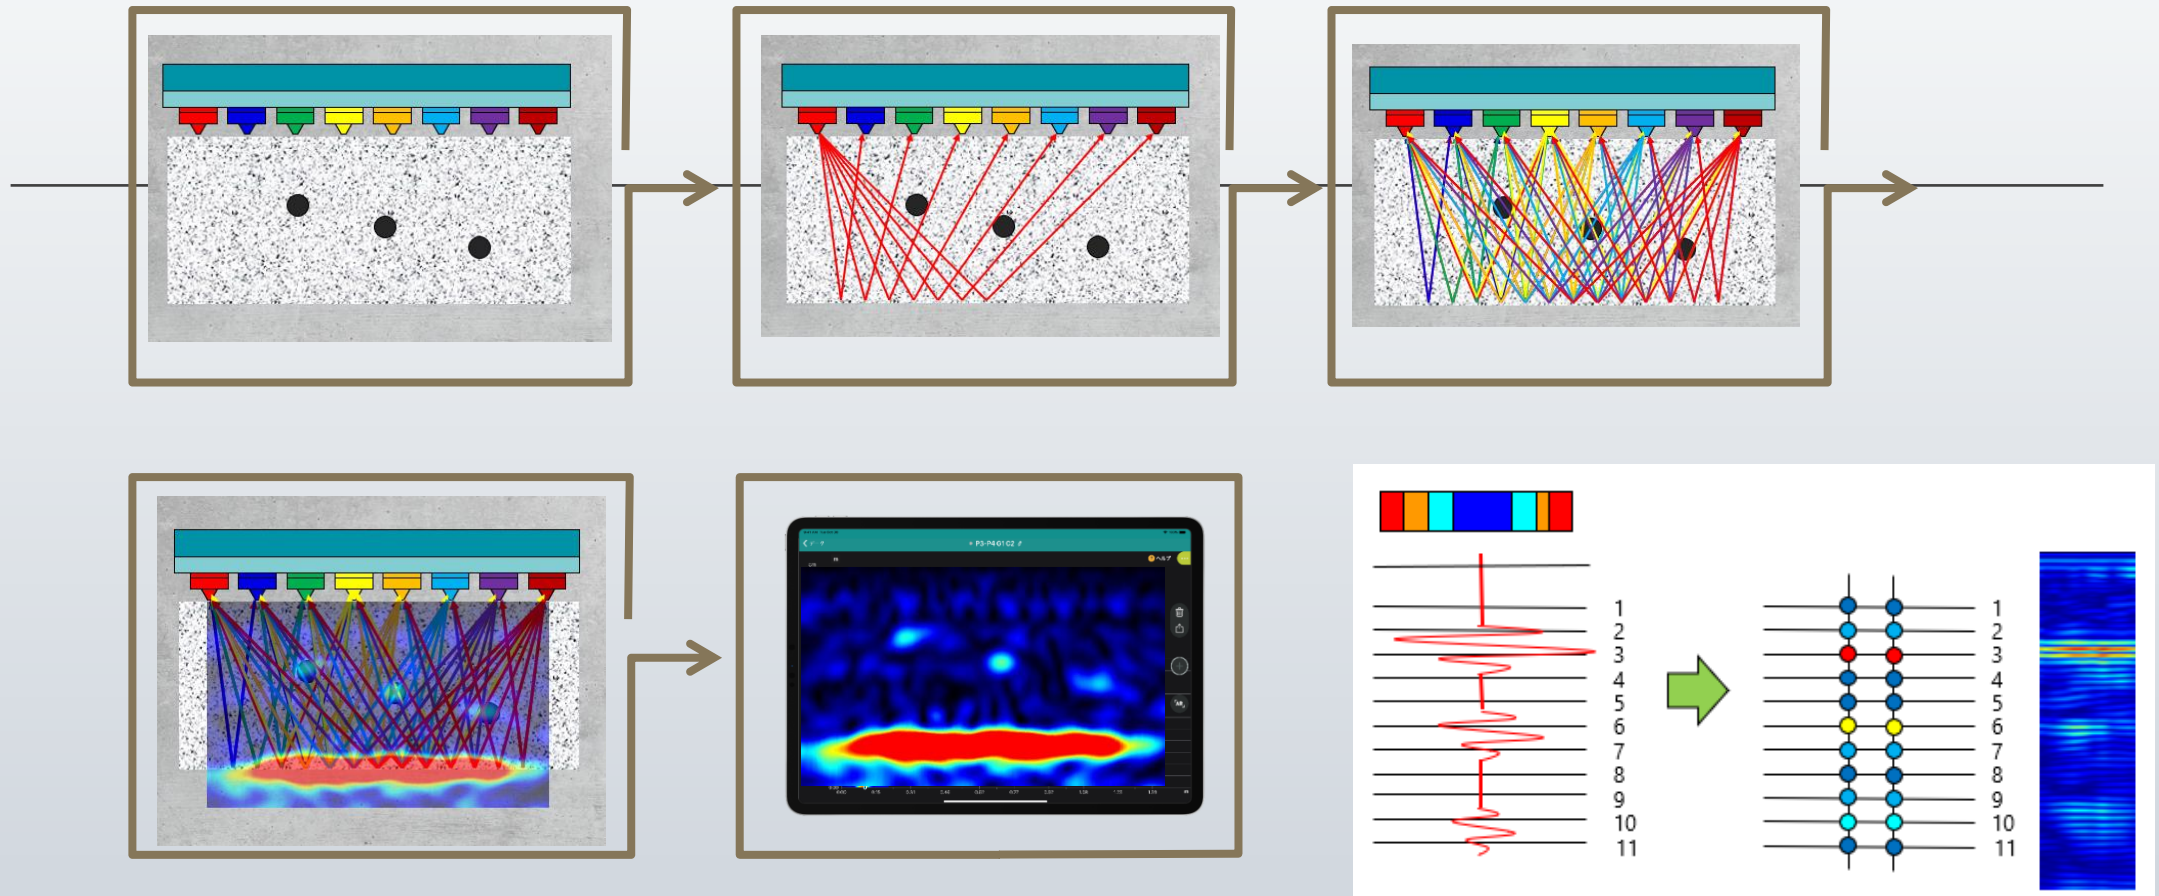
- ・反射強度(振幅の大きさ)でコンター図が作成される
- ・空洞、鋼材、背面で反射強度が強くなり、 暖色系の色識別で表示される。

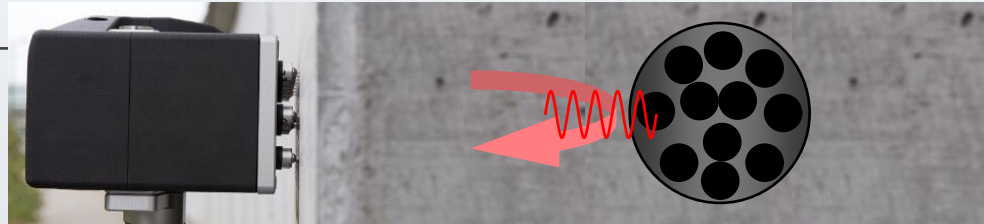
グラウト充填

シース位置での反射 **弱い**

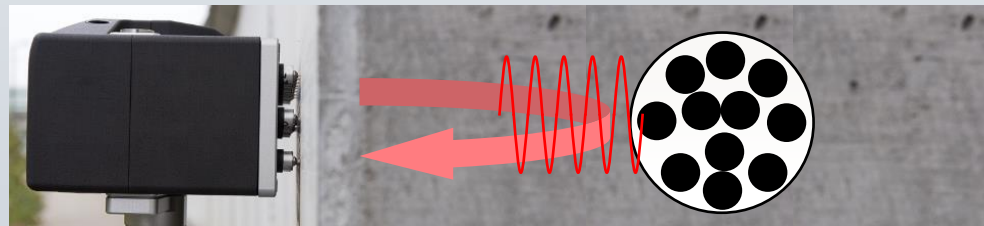
グラウト未充填

シース位置での反射 **強い**

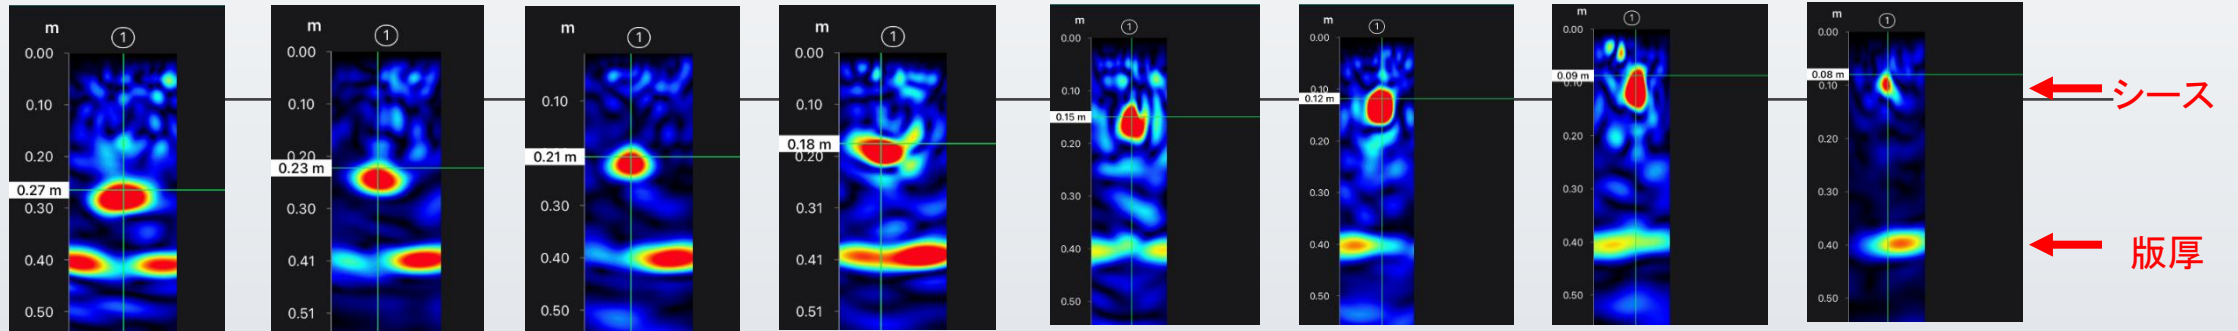
## 未充填 PC鋼材無し

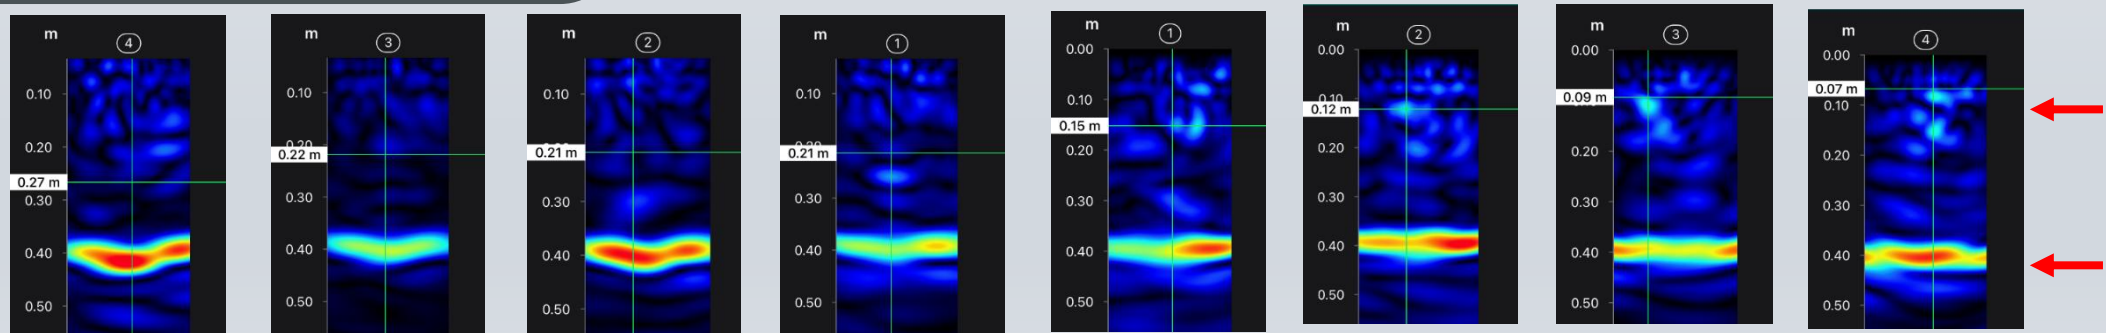
## 充填 PC鋼材無し

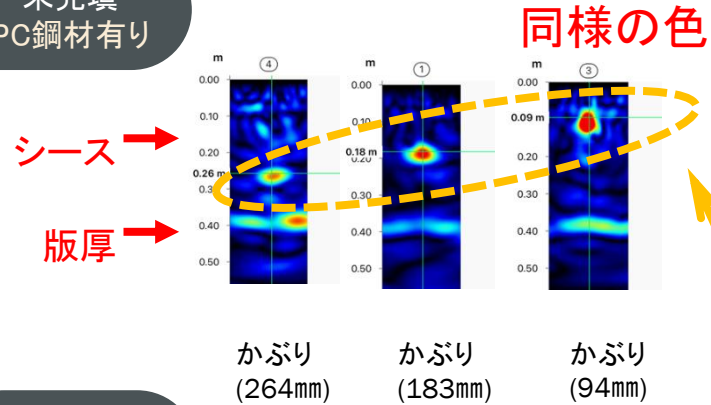
未充填  
PC鋼材有り

グラウトが充填している場合、鋼材からの反射を計測し、充填でも未充填と評価する可能性がある。

コンターの色だけに着目して、充填度の判定をすることは難しい

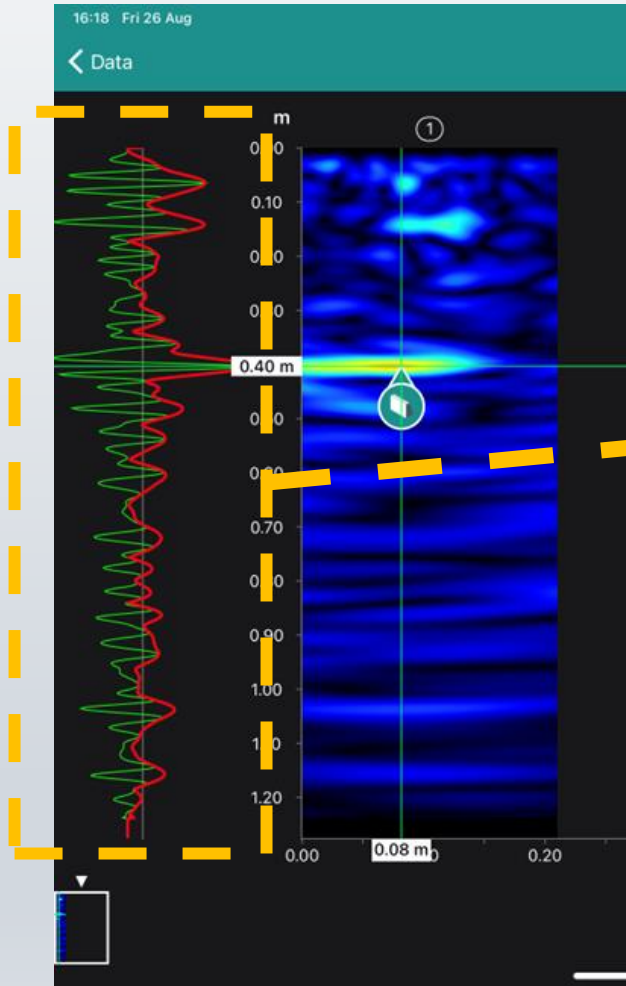
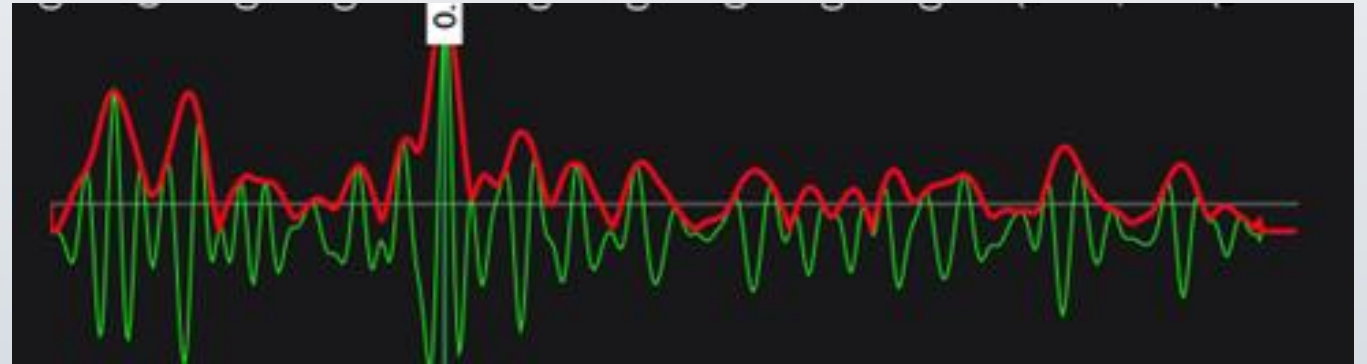
- 断面方向のデータから振幅値を算出
- 波形データをCSVで抽出し、グラフ化

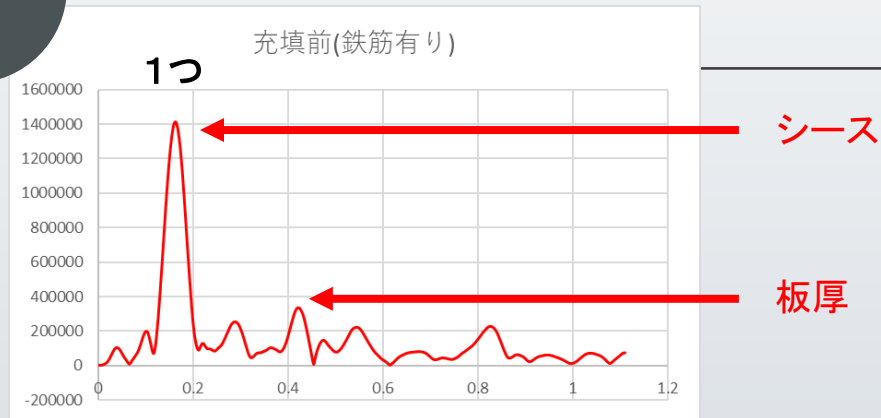
未充填  
PC鋼材有り

- 未充填の場合は、シース位置で最も卓越したピークが**1つ**認められる
- 充填の場合は、シース位置および版厚の位置で同程度の卓越したピークが**2つ**認められる

**卓越した反射強度のピーク値の特徴を数値で比較**できれば、グラウト充填度が適切に評価できる。

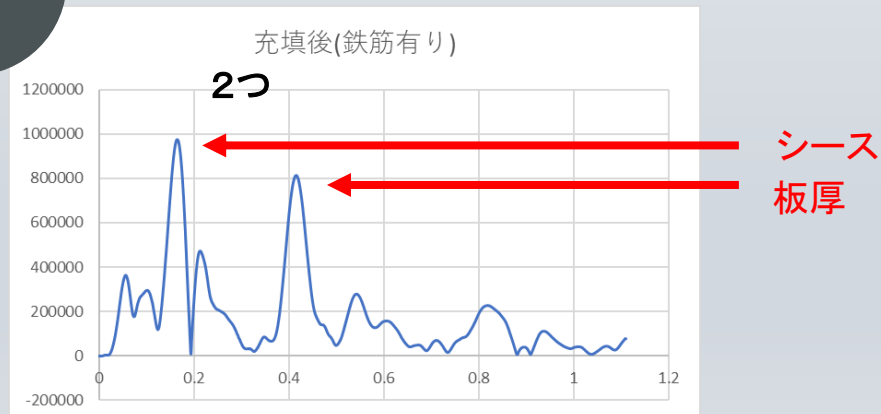
充填  
PC鋼材有り

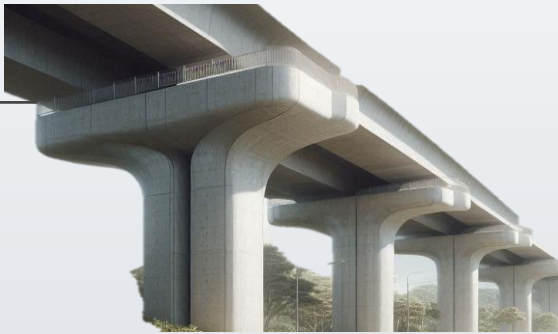
- 6橋のコンクリート箱桁橋で、超音波パルスエコー法(UPE)を実施
- 調査箇所は、計134箇所
- そのうち40箇所を削孔確認を行い、正解率を算出した

→40箇所を削孔確認

実橋における  
「正解率」 7割程度

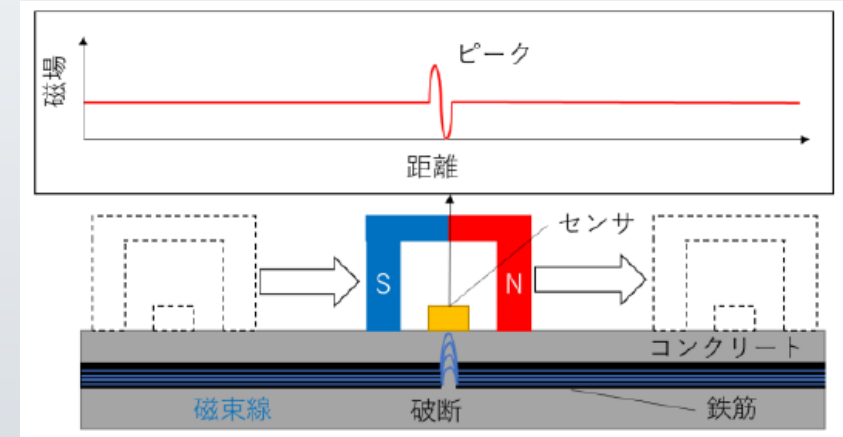
電磁石を使って磁化し、同時に磁場センサーで磁場を測定する。装置を調査対象物に沿ってコンクリート表面で移動させることで、鋼材の長さに沿った磁場の変化の波形が生成される。破断箇所では磁場が急激に強くなり、それが波形上でS字パターンとして反映される

漏洩磁束法とは、内部の鉄筋やPCケーブルが強磁性体であることを利用し、コンクリート表面から鉄筋やPC鋼材を磁化させ、漏洩した磁束を検出することによって非破壊で鉄筋破断の有無を調査するものである。

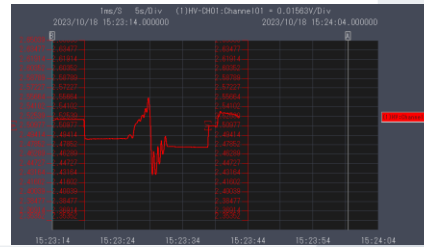
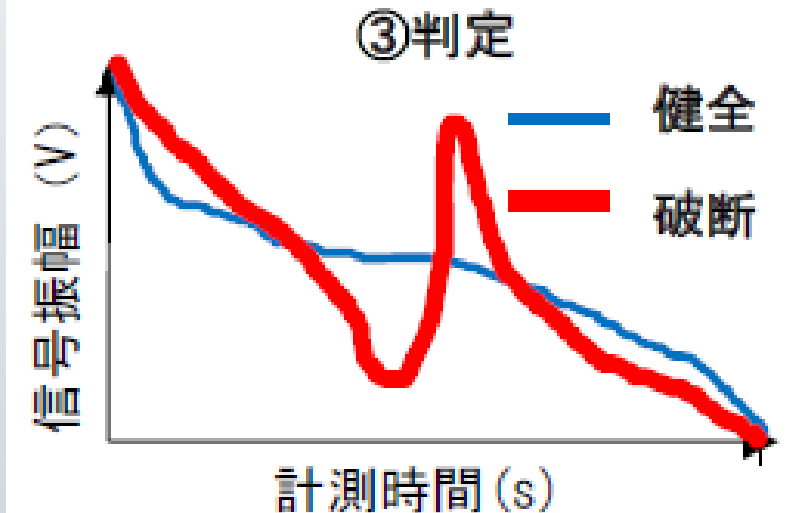
破断の場合は波形に S 字のようなパターンがある

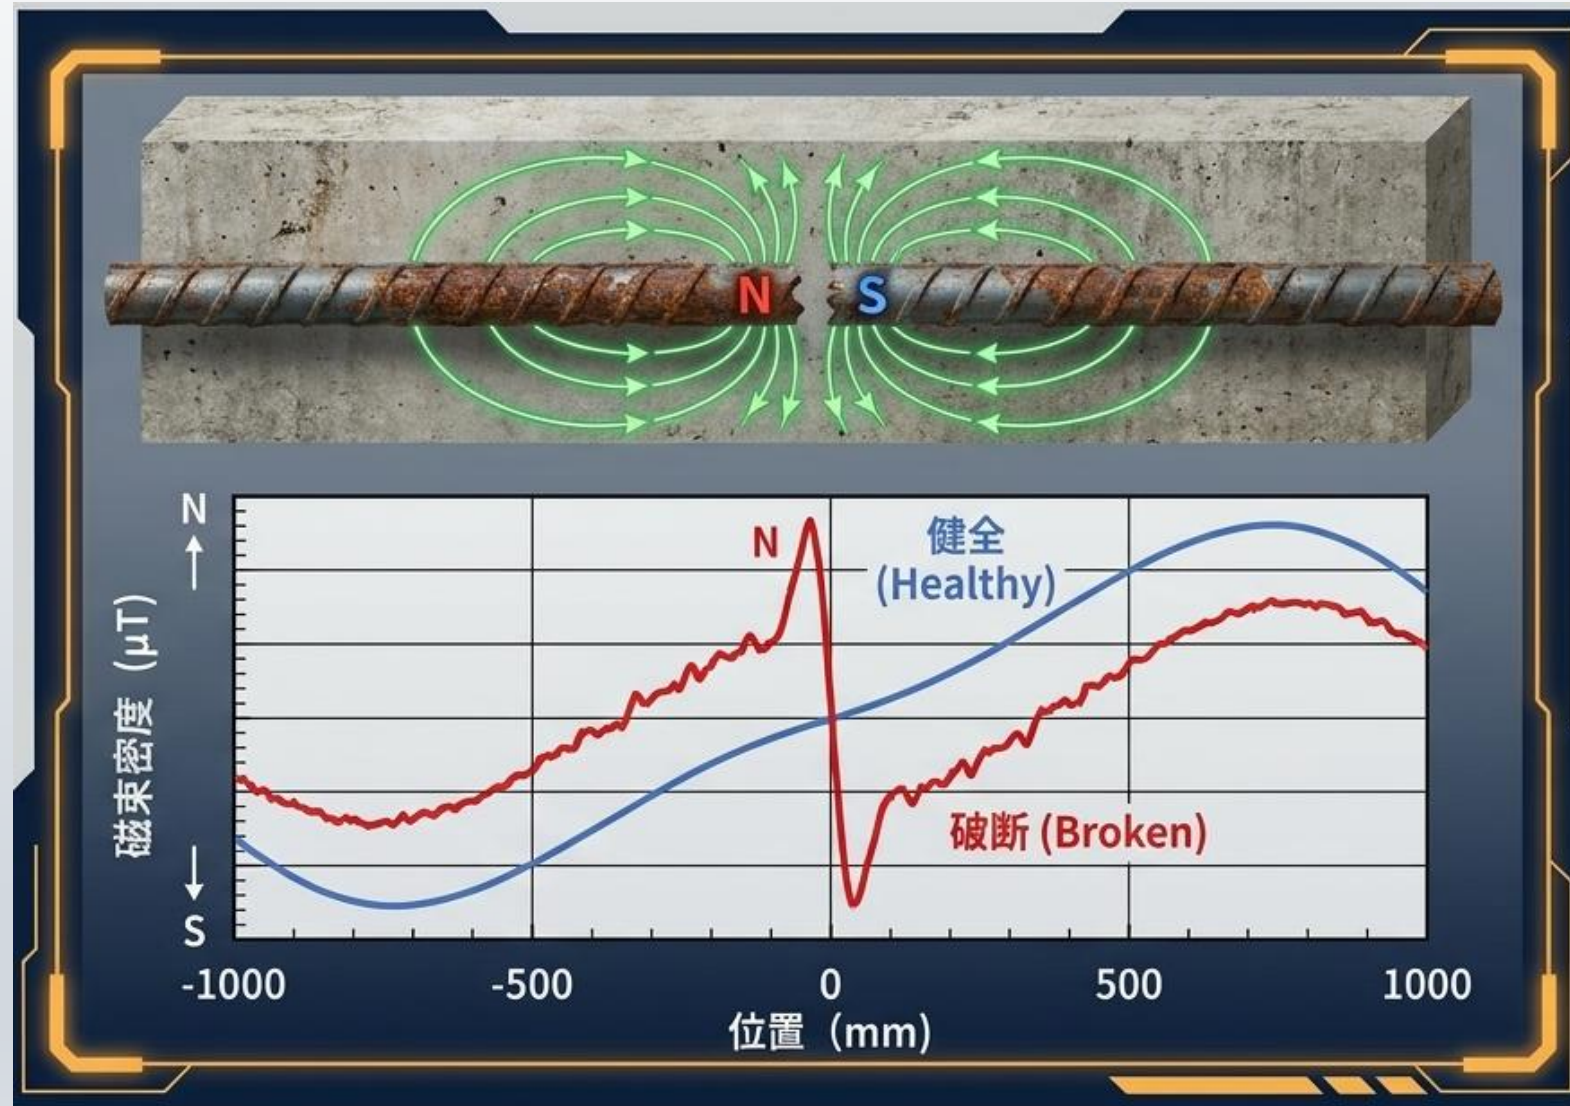
- **健全な波形**：連続した鋼材は1つの大きな磁気ループを形成し、磁束密度の変化は緩やかに推移する。
- **破断のシグナル**：鋼材が破断すると、その瞬間に切断部に新たな磁極(N極とS極)が発生する。
- **位置の特定**：グラフ上で波形が急激に変化・反転する(ゼロクロスする)座標が、物理的な破断位置と完全に一致する。

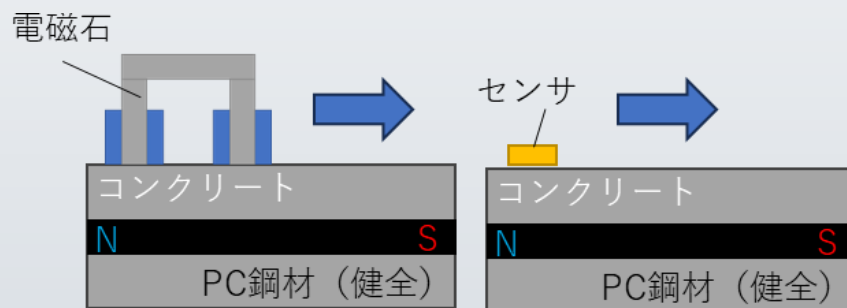
残留磁場方法

- ・永久磁石を用いて、着磁後に計測を行う工法である。

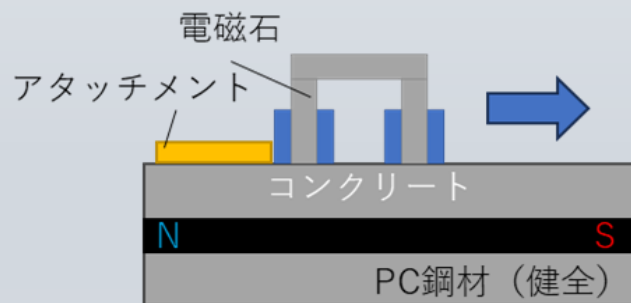
アクティブ磁場方法

- ・着磁と磁場が近距離であることから、**計測を同時(瞬時)**に行うことが可能となった。このことから、計測深度および精度の向上が大幅に向上した。

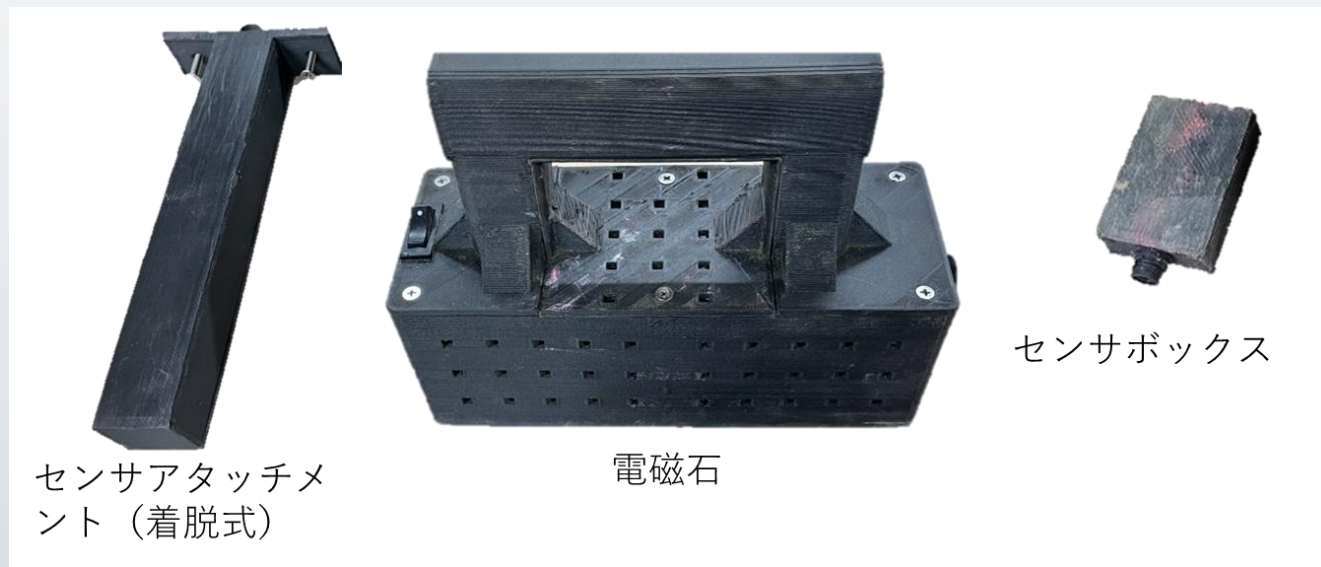
計測方法により、センサ部は着脱式を採用。そのため、アンカーの破断計測など狭隘部でも計測が可能である

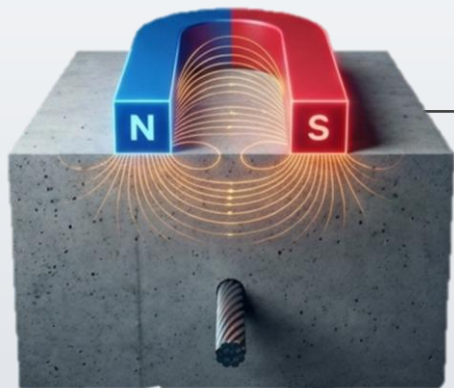
従来品(N-S配置)

- ・磁場強度は距離とともに減少するため、永久磁石の場合、調整ができず、かぶりが厚い鋼材は判定が困難である。

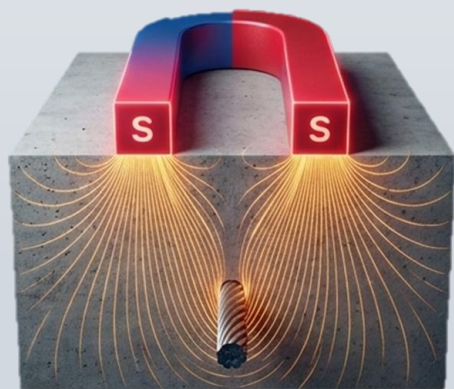
新製品(S-S配置)

- ・電磁石にすることで、**磁場強度を調整**することが可能となる(実績でかぶり180mm)
- ・電源出力が可能な一般的な直流安定化電源装置を使用している

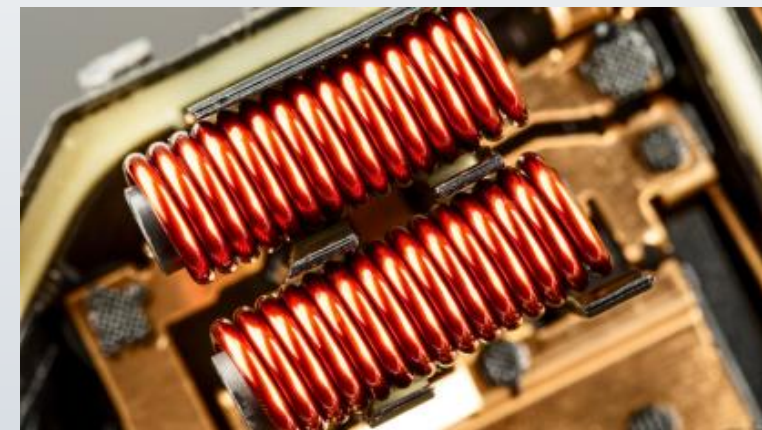
電磁石を使用し、S-S配置にしたことで、計測機器をコンパクトにすることができた。

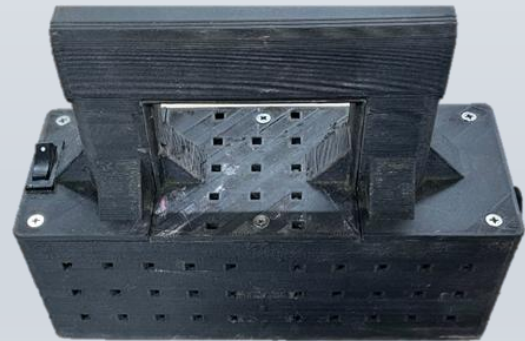
- ・電磁石の重量は、5kg。片手で作業が可能。
- ・電源のOFF時は、磁力を帯びていないため、吸着することはない、取り回しが容易

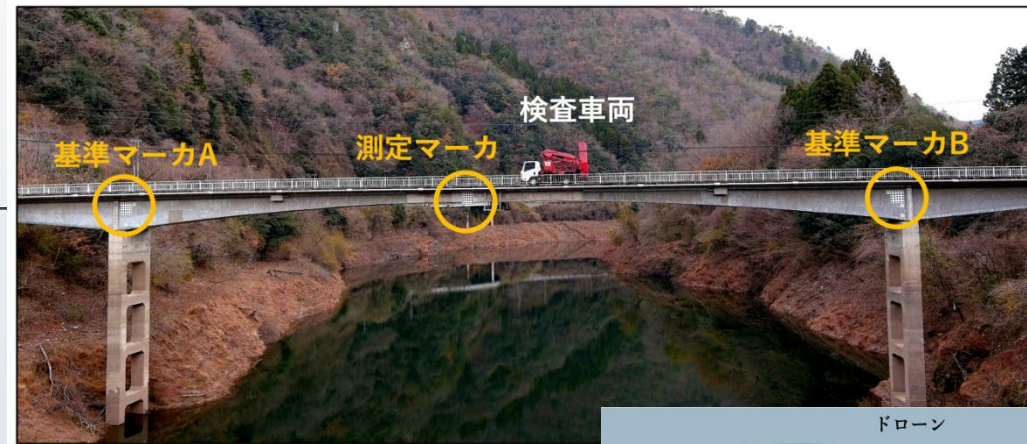
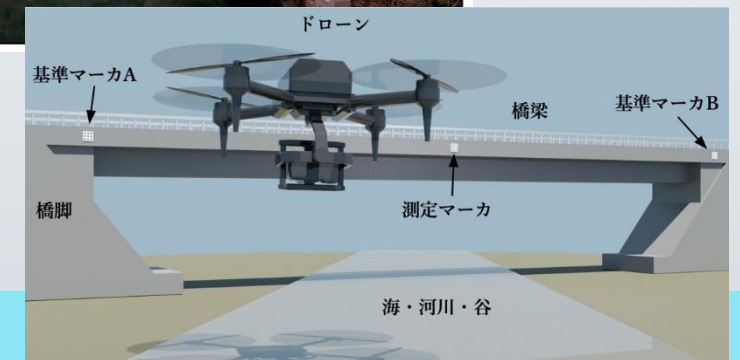
- ✓ 一定のピッチの繰り返し模様を有するマーカを、橋梁の中央部（計測マーカ）と左右の橋台・橋脚部（基準マーカ）に設置し、ドローンに搭載したカメラで撮影
- ✓ 基準マーカを中心座標のずれとサンプリングモアレ法などの位相解析によって得られる各マーカ全体の位相変化から画像のぶれ補正を行い、基準マーカに対する測定マーカの相対変位をたわみ値として算出する。

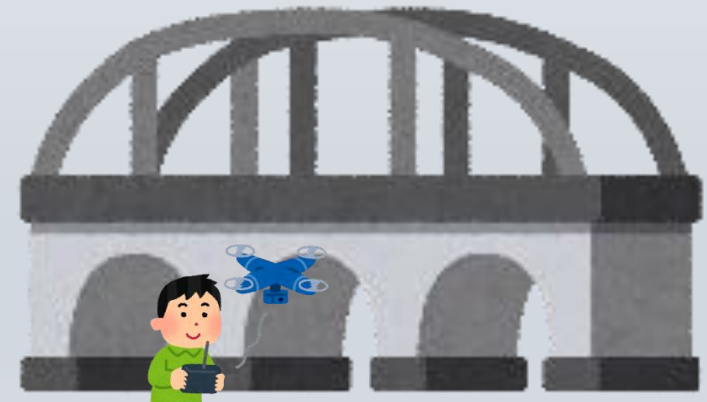
ドローンによる格子画像の撮影
