# 軍艦島(端島)における RC建築物の状況と 保存に向けた検討

芝浦工業大学  
工学部建築学科

濱崎 仁

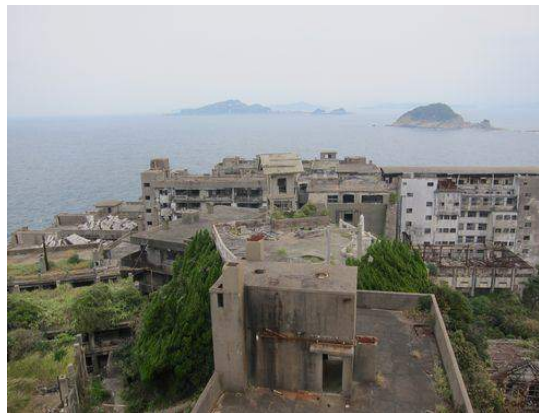
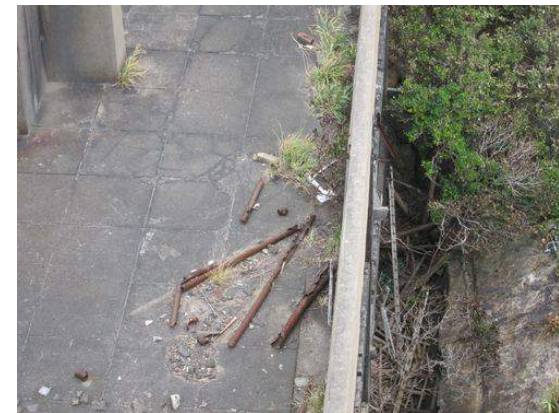
**web観測システムが  
強風により破損**

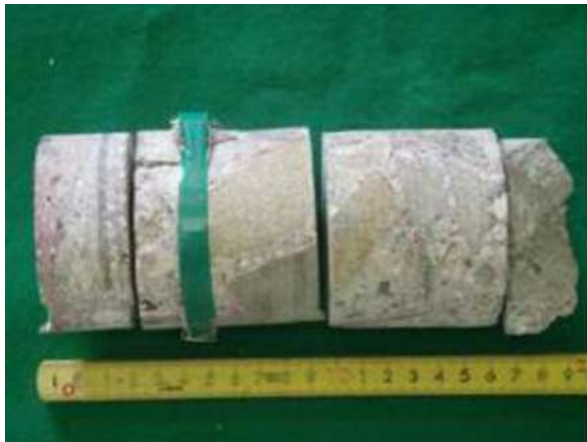
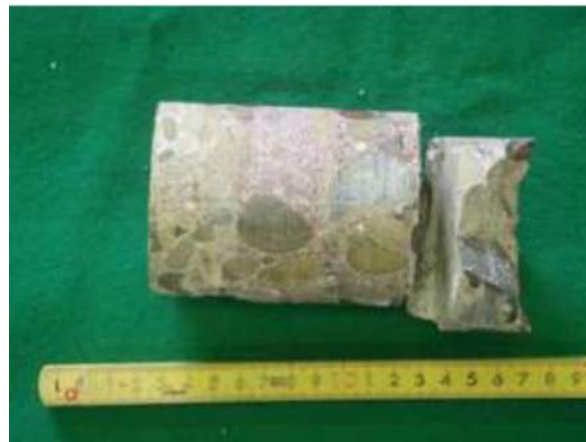
C:未水和セメント

B:炭素

- セメント粒子はオリジナル粒子の方が大きい(粗い)

- フライアッシュや高炉スラグ微粉末等は見当たらない

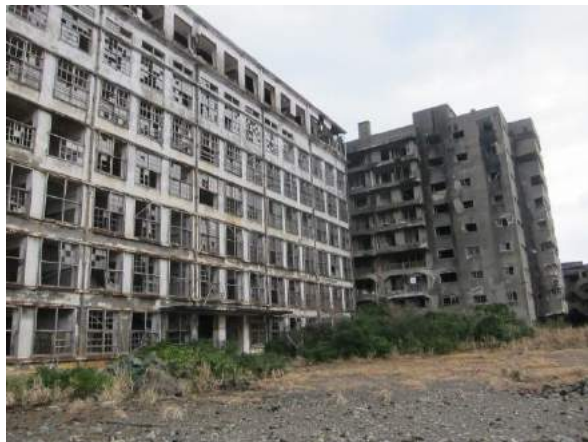
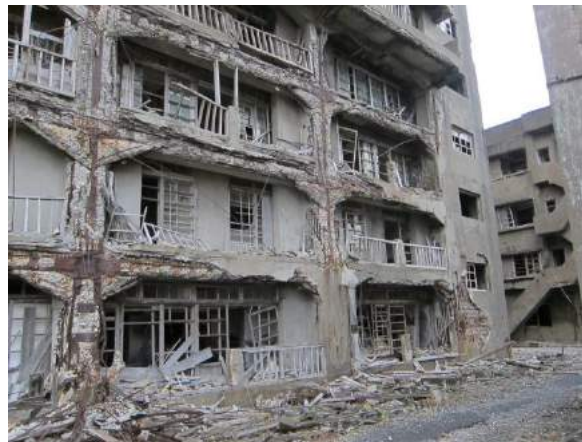
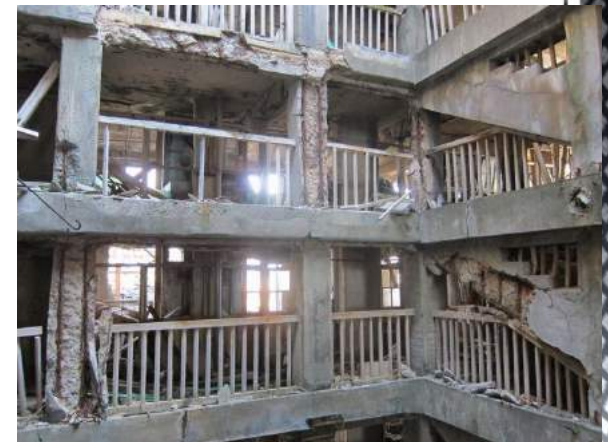
- 厳しい塩害環境と内在塩分
- 経年による中性化の進行
- 歴史的構造物であるが故の制約

外観をできるだけ変えずに、鋼材腐食の進行を抑制
