# 軍艦島(端島)における RC建築物の状況と 保存に向けた検討

芝浦工業大学  
建築学部建築学科  
濱崎 仁

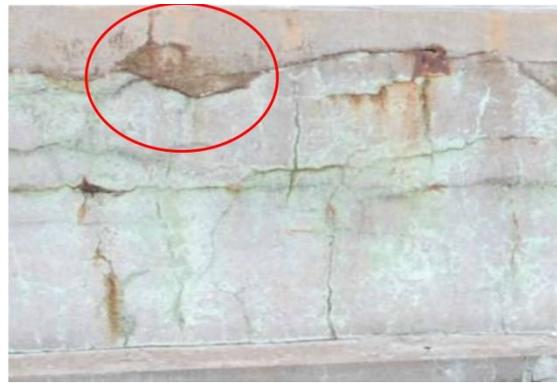
グレードⅡ

| 損傷度 | 損傷状況 |
|---|---|
| II | ひび割れ、さび汁、はく離等が部分的 |

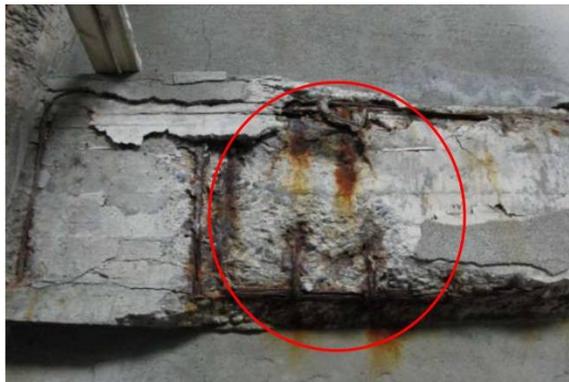
グレードⅣ

| 損傷度 | 損傷状況 |
|---|---|
| IV | 鋼材の露出や破断、コンクリートの断面欠損等 |

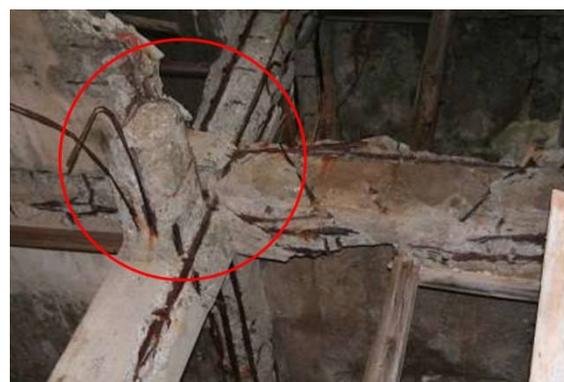
グレードⅤ

| 損傷度 | 損傷状況 |
|---|---|
| V | 鉄筋の痕跡はあるが朽ちている(存在しない) |

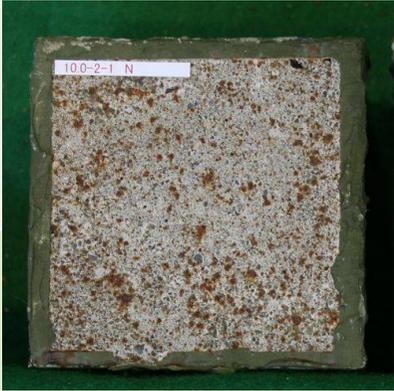
| グレード | 状況 | 表面 | 断面 |
|---|---|---|---|
| 1 | 一部の鉄粉がさびている状態 | | |

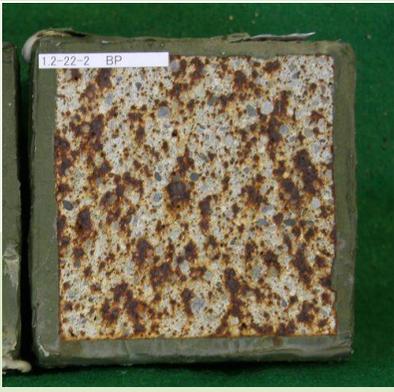
| グレード | 状況 | 表面 | 断面 |
|---|---|---|---|
| 2 | ほぼ全ての鉄粉がさびている状態 | | |
