コンクリート構造物の補修・補強に関するフォーラム 2018(大阪)  
19th Jun. 2018

# 軍艦島(端島)における RC建築物の状況と 保存・修復のための検討

芝浦工業大学  
建築学部建築学科  
濱崎 仁

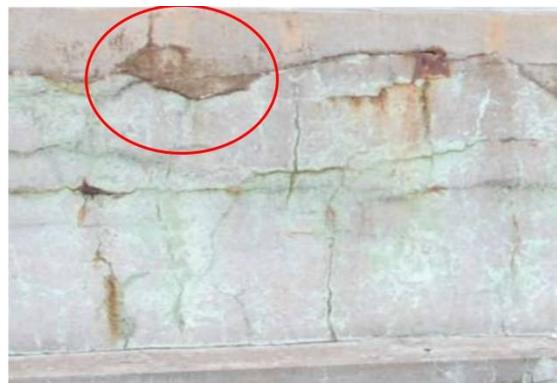
グレードⅠ

損傷度	損傷状況
I	表面のひび割れ+さび汁
II	(中間の状況)
III	腐食した鉄筋が露出
IV	(中間の状況)
V	鉄筋の痕跡はあるが朽ちている(存在しない)

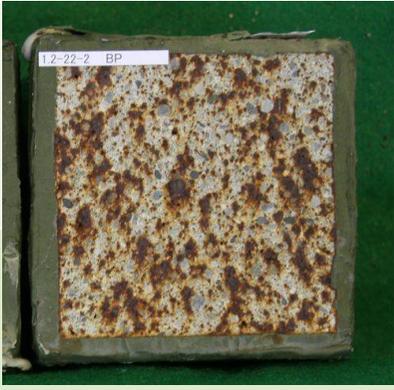
3	一部の鉄粉が腐食・膨張し、さび汁が見られる

4	ほぼ全ての鉄粉が腐食膨張し、さび汁が見られる

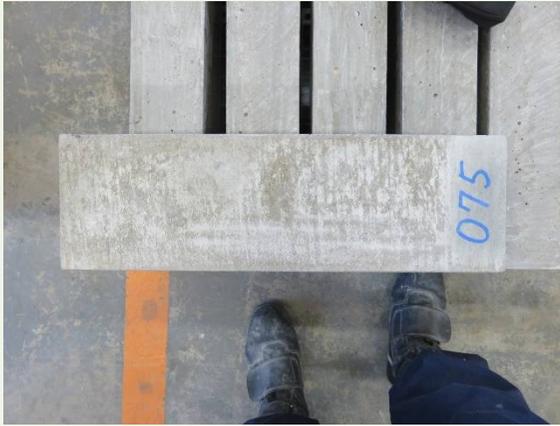
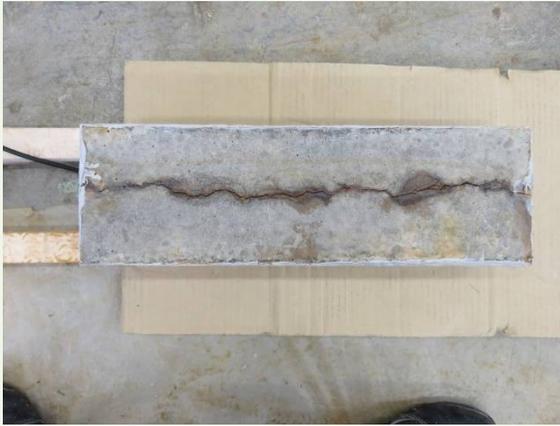
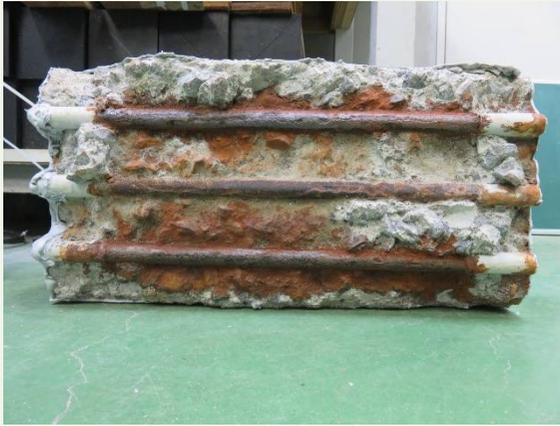
グレードⅠ	グレードⅡ	グレードⅢ
塩分量: $5\text{kg}/\text{m}^3$ 腐食促進なし	塩分量: $5\text{kg}/\text{m}^3 + \alpha$ 腐食ひび割れ発生	塩分量: $5\text{kg}/\text{m}^3 + \alpha$ かぶりコンクリート剥落

日本コンクリート工学会(JCI)の調査委員会において、  
鉄筋腐食が進行した状態に対して、現状を保存するための  
補修方法検討のための共通試験(屋外暴露試験)を実施中。
