# 軍艦島(端島)における RC建築物の状況と 保存・修復のための検討

芝浦工業大学

濱崎 仁

長崎市より日本建築学会に対して、長崎市端島(軍艦島)のコンクリート構造物群に対して、劣化・損傷状況の評価や将来予測、補修方法の提案などに関する調査委託。

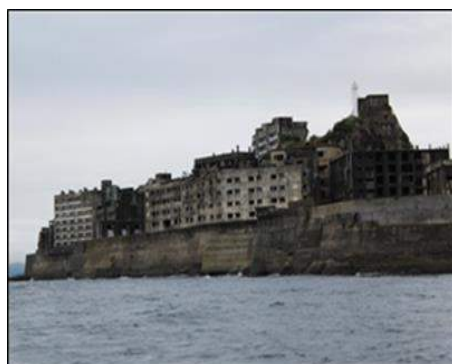
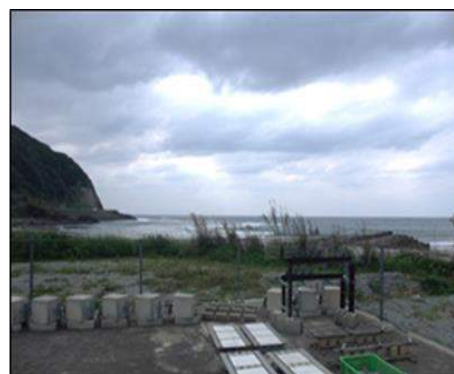
軍艦島(左)と沖縄県辺野喜(右)の海岸の状況

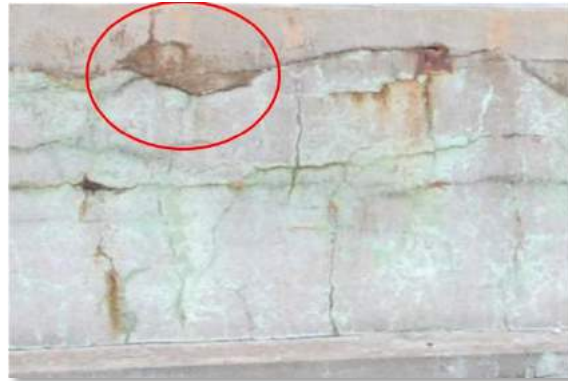
グレードⅡ

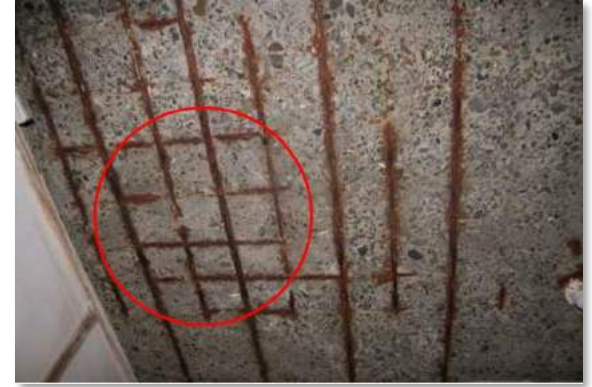
グレードⅢ

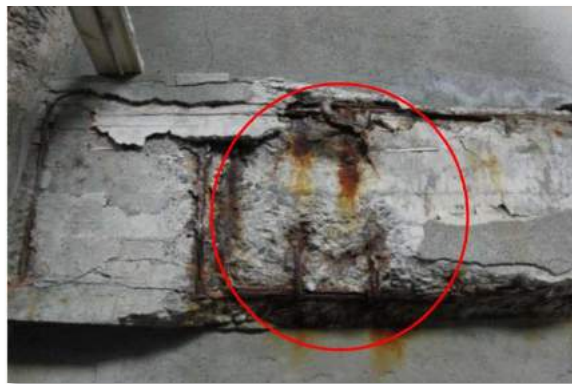
グレードⅣ

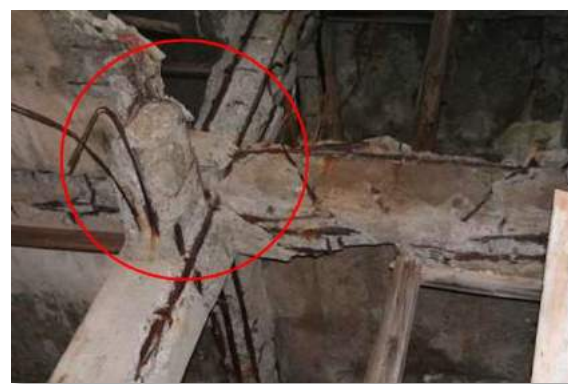
グレードⅤ

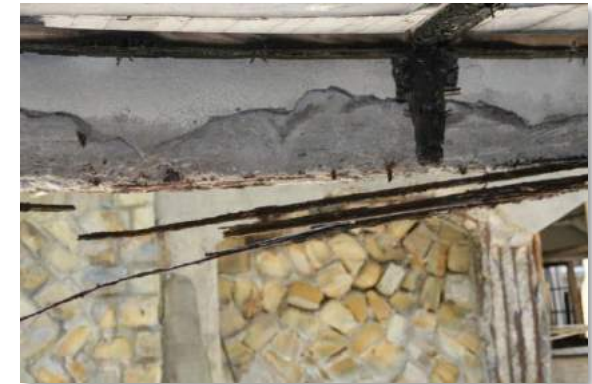
グレードⅤ

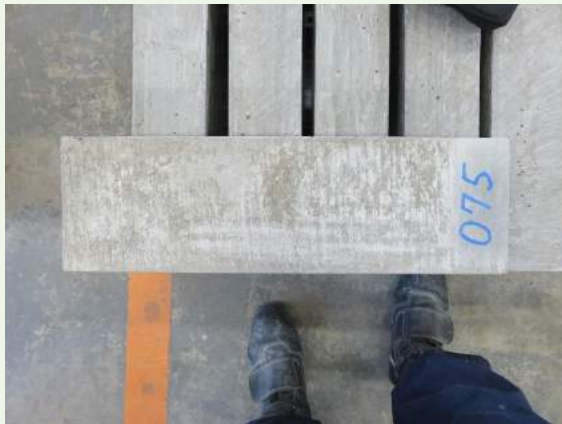
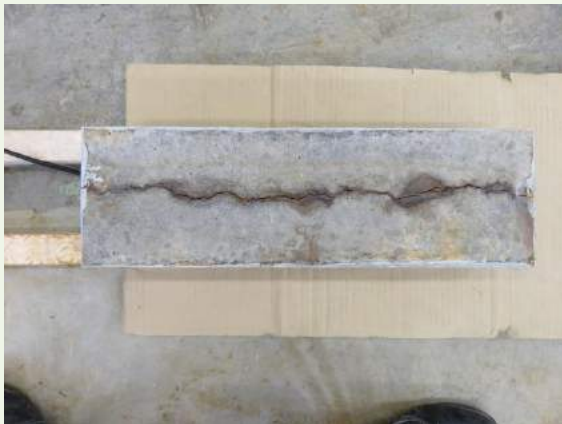
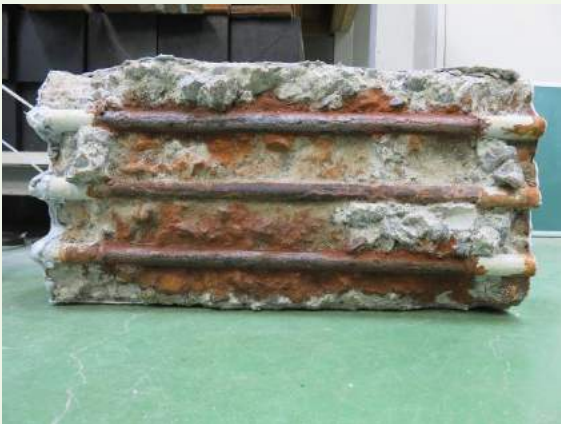
| グレードⅠ | グレードⅡ | グレードⅢ |
| 塩分量：5kg/m <sup>3</sup><br>腐食促進なし | 塩分量：5kgm <sup>3</sup> +α<br>腐食ひび割れ発生 | 塩分量：5kg/m <sup>3</sup> +α<br>かぶりコンクリート剥落 |

日本コンクリート工学会（JCI）の調査委員会において、  
鉄筋腐食が進行した状態に対して、現状を保存するための  
補修方法検討のための共通試験（屋外暴露試験）を実施中。

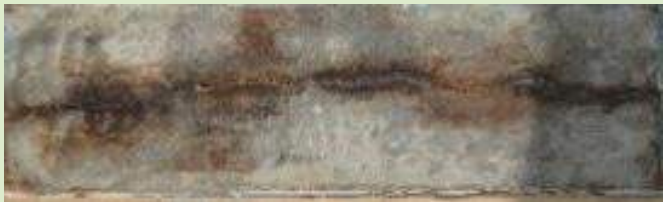
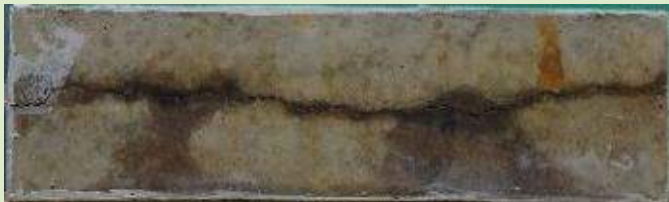
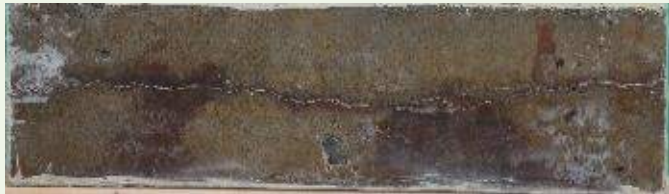
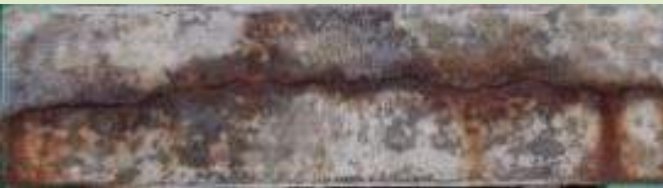
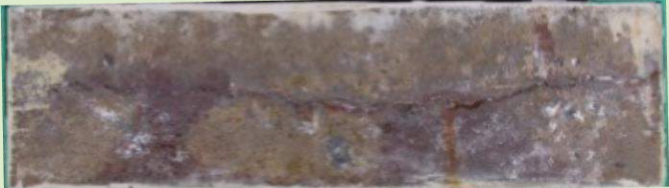
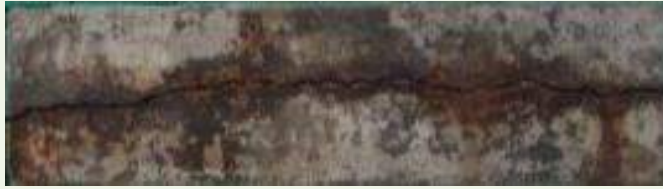
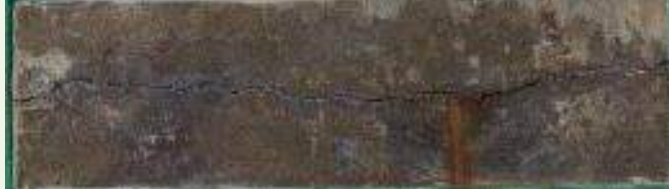
# 試験体の状況

| グレードⅡ | 補修無し | Ⅱ-1(腐食抑制)補修 |

| 劣化<br>グレード | 補修の狙い | 補修材料・仕様 |
|---|---|---|
| グレード<br>Ⅱ | 腐食抑制 | LiNO <sub>2</sub> 裏面圧入＋ケイ酸塩系含浸材表面含浸＋LiNO <sub>2</sub> 混入スラリー注入 |
