# 歴史的建築物の 保存・修復

～ 鉄筋コンクリート造の現状と課題 ～

芝浦工業大学 建築学部  
濱崎 仁

# 軍艦島の概要と 構造物群の状況

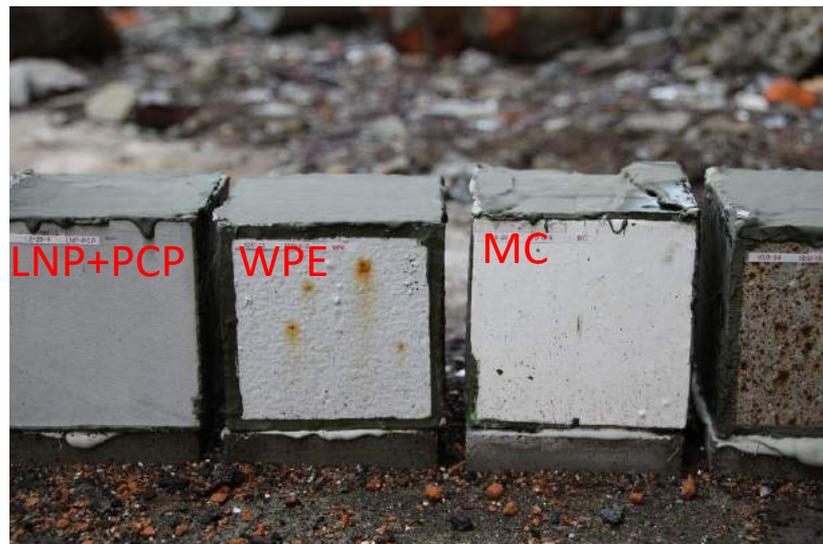
69  
号棟  
屋外

# 試験体の状況の例 (約6年経過)
