歴史的建築物の 保存・修復

～ 鉄筋コンクリート造の現状と課題 ～

芝浦工業大学 建築学部
濱崎 仁

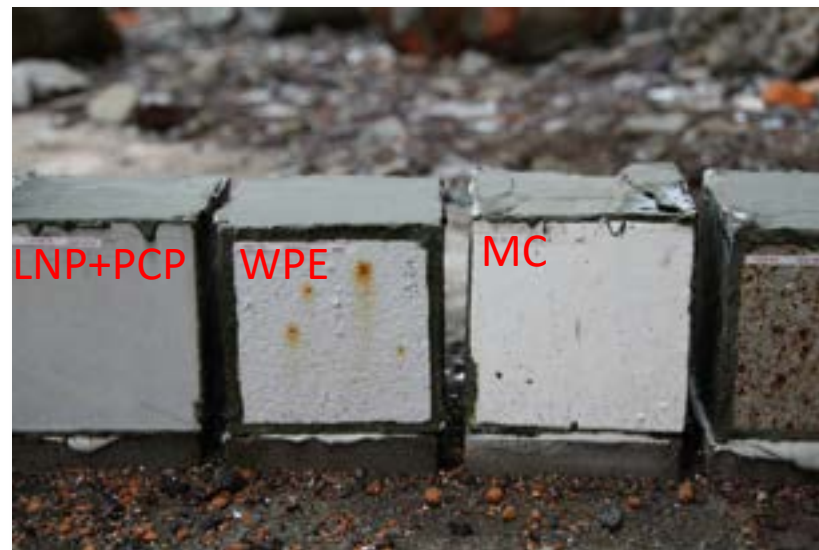
69
号棟
屋外

試験体の状況の例 (約6年経過)
